# Eindverslag Opgraving Gent, Prinsenhofplein 6 / Zilverhof 46

2019-0962

BAAC Vlaanderen Rapport 1352

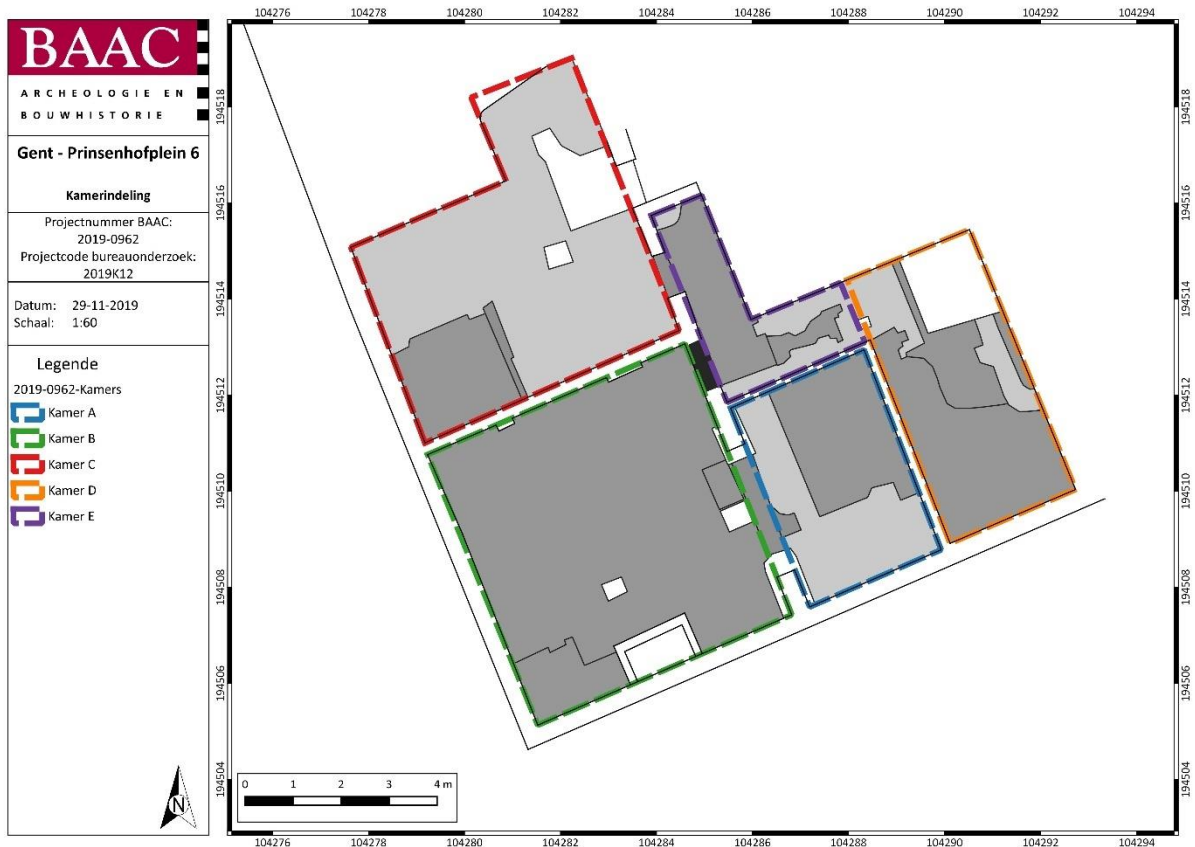
*Plan 3: Overzichtsplan met aanduiding van de verschillende Kamers binnen het pand (digitaal; 1:1; 29/11/2019).*

De verschillende kamers binnen het te renoveren pand werden per ruimte opgedeeld en kregen een letter van het alfabet mee (zie Plan 3). In de rapportage van het Eindverslag zullen de verschillende kamers aldus worden besproken:

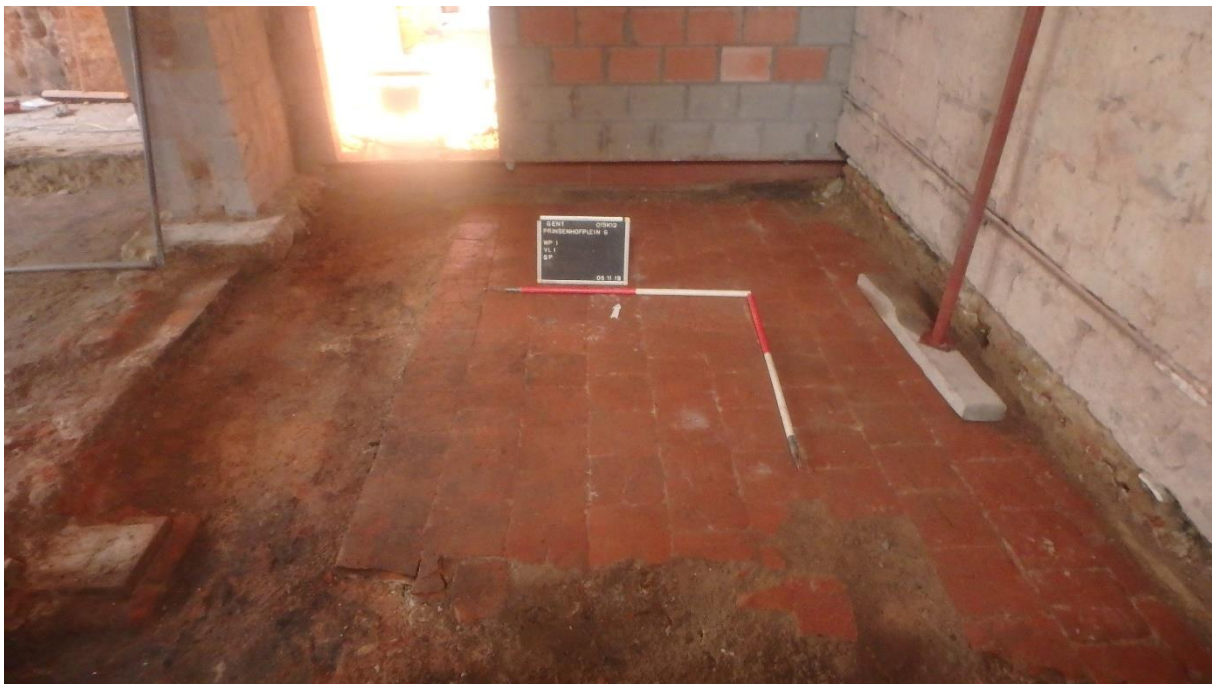
*Figuur 1: overzicht binnen Kamer A, links in beeld de muur- en schouwfundering, S1003 en S1004, centraal en rechts vloer S1001. Foto richting noorden.*

Een eerste zone die werd afgegraven was Kamer A (wp1). In deze kamer bleek dat nog één vloerniveau deels bewaard was gebleven op ca. 20cm onder de aanwezige bevloering (7,15m TAW tov. 7,30m TAW). Deze vloer kreeg spoornummer S1001 en was opgebouwd uit vierkante rode plavuizen met afmetingen 21x21x2.5cm, als vlijlaag werd een kalkmortellaagje opgemerkt. De plavuizen bleken sterk verweerd en op verschillende plaatsen sterk gefragmenteerd. De vloer was niet meer over de ganze ruimte bewaard en in het zuiden grotendeels verwijderd, vermoedelijk door werkzaamheden doorheen de tijd. Daar waar de vloer weg was, bevond zich een heterogene ophogingslaag (S1002) zandig van textuur, met vele inclusies zoals houtskool, mortel baksteenspikkels en hier en daar verbrand materiaal. In dit pakket, dat zich ook onder de vloer S1001 uitstrekte, werd de enige archeologische vondst van deze opgraving gedaan. Het betrof een fragment grijsbakkend aardewerk (V1) dat heel ruim in de late middeleeuwen kan worden gedateerd.

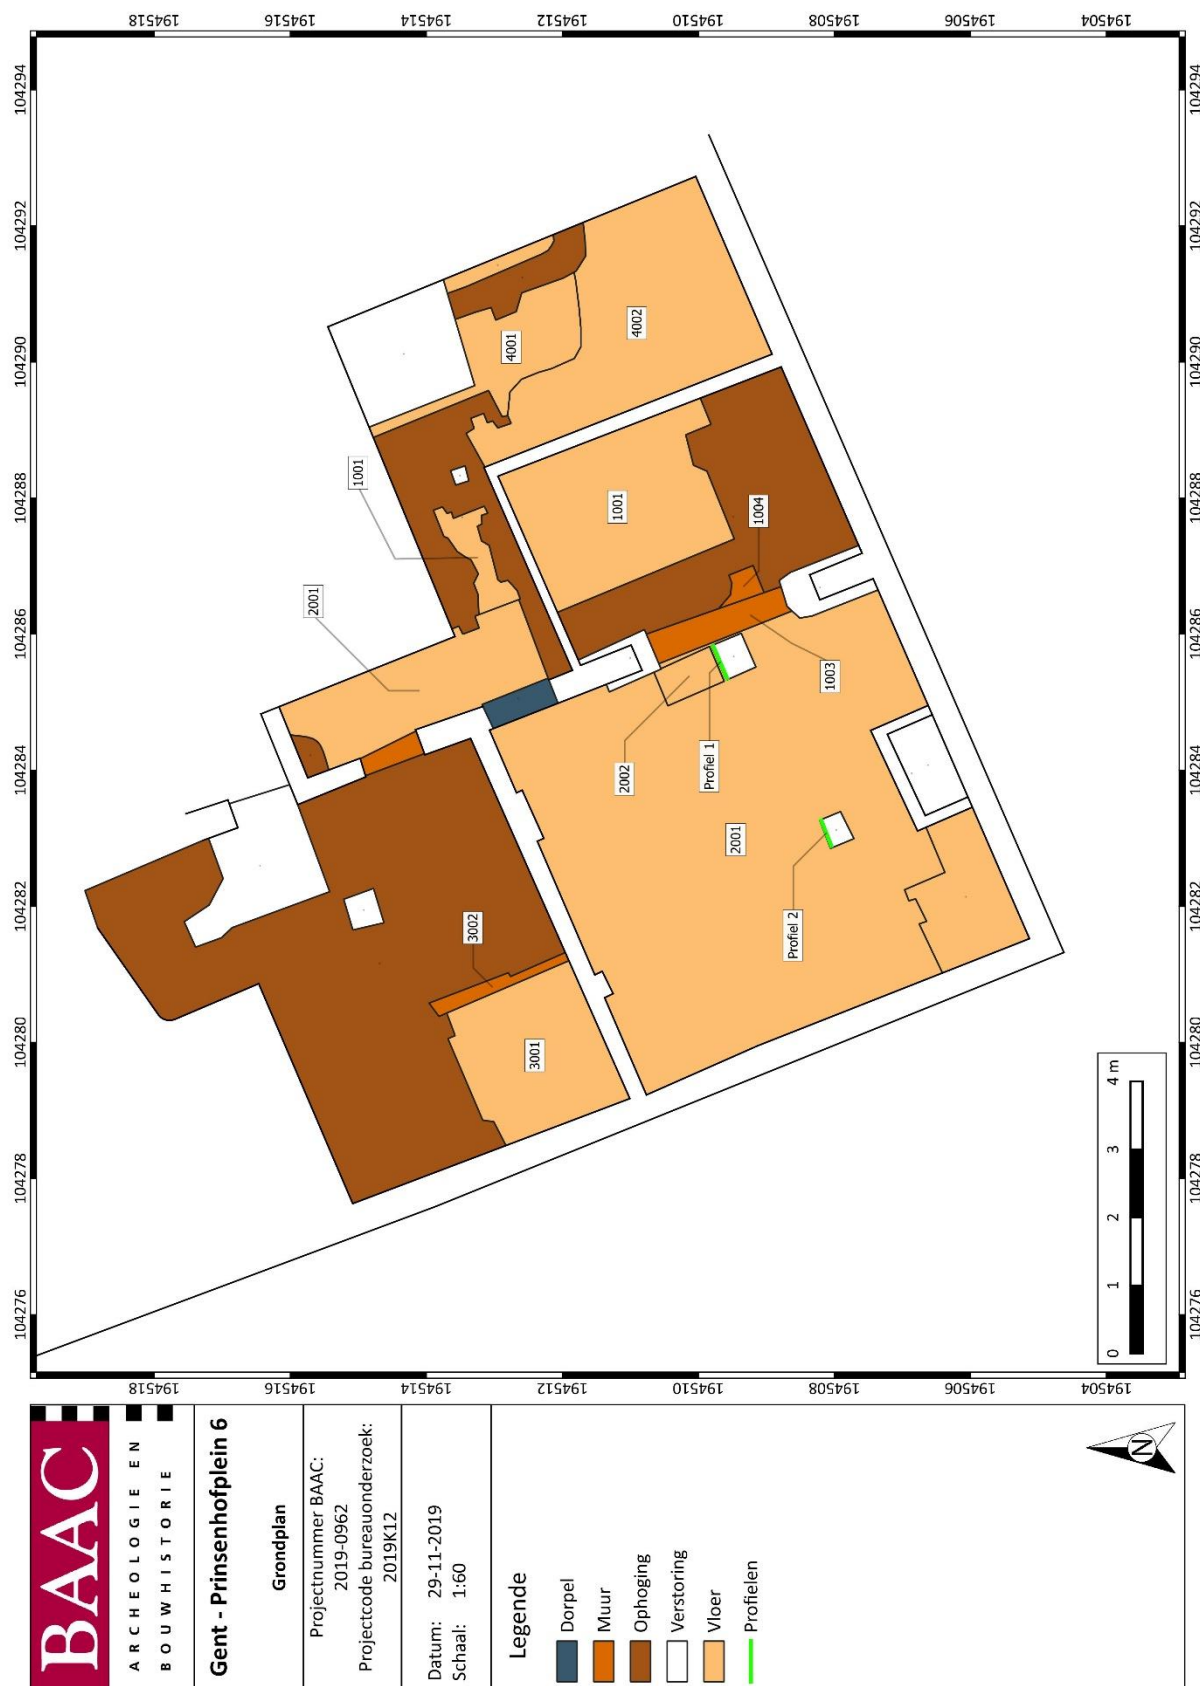
Plan 4: Opmetingsplan met de aangetroffen sporen en structuren (digitaal; 1:1; 29/11/2019).

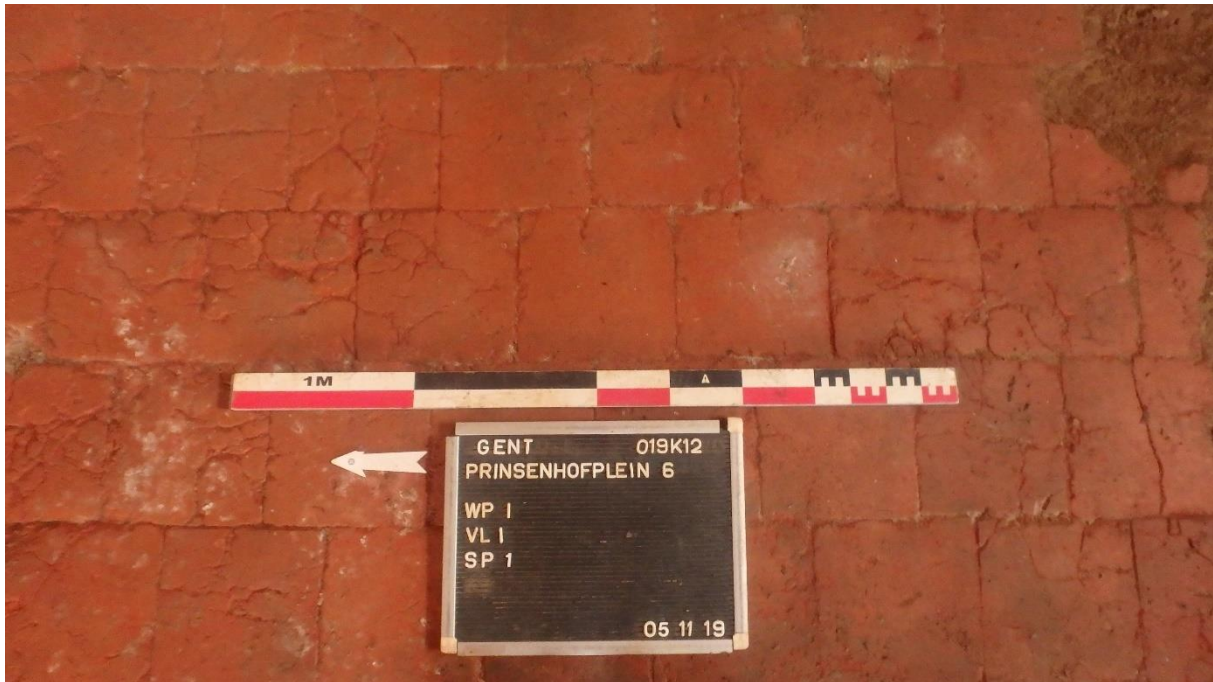
*Figuur 2: Detail van vloer S1001 in Kamer A.*

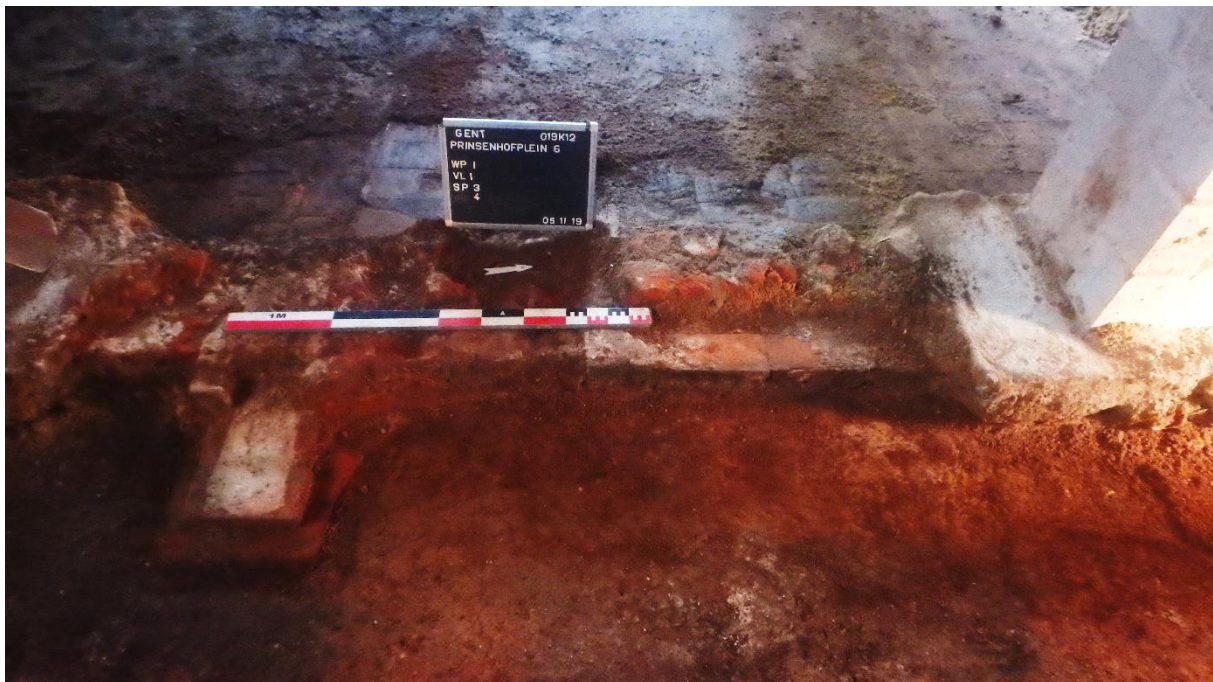
*Figuur 3: Fundering S1003 en schouwfundering S1004. Foto richting westen.*

De scheiding tussen kamer A en B werd gevormd door een fundering van een ooit opgaande scheidingsmuur, S1003. Deze fundering was anderhalfsteens breed (44cm) en opgebouwd uit rode bakstenen van 21x10,5x5cm en samengehouden door een harde kalkmortel. Tegen de oostzijde van deze fundering en in verband gemetst, werd één kant van een haardfundering aangetroffen, S1004. Hier werden ook iets grotere bakstenen gebruikt, nl. 25x11x5,5cm. Deze fundering was doorheen de ophogingslaag, S1002, heen gezet. De corresponderende rechter-schouwfundering werd niet meer in situ aangetroffen en is vermoedelijk verwijderd bij vorige renovatiewerken.

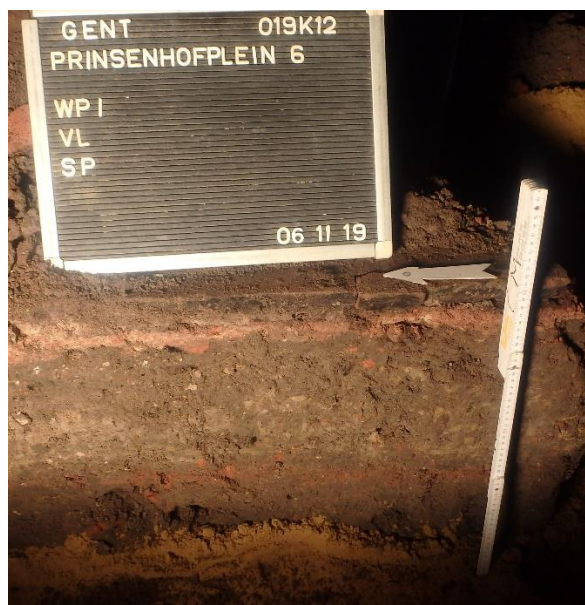
*Figuur 4: Profiel onder S1001 in Kamer A. Foto richting oosten.*

| <b>Profielput 3 -Kamer A</b> | |
| 0 - 2,5cm | rode plavuizen vloer S1001 |
| 2,5 – 4cm | kalkmortel, verbrand |
| 4 – 10cm | donkerbruin heterogeen zand en mortel, houtskool, baksteen-spikkels (=S1002) |
| 10 – 20cm | donkergrijs heterogeen zand, met houtskool en assen |
| 20 – 30cm | lichtgrijs-donkergrijs heterogeen zand, brokkig, met houtskool |
| 30 – 35cm | verbrand roodbruin zand, met baksteen- en mortel-spikkels |
| 35 – 45cm | donkergrijs homogeen zand, met houtskool en mortelresten |

Zoals reeds vermeld werd van noord naar zuid, doorheen de gang (Kamer E) en Kamer A, toch een sleuf gegraven voor een nieuwe afwatering. Na het graven ervan kon de bodemopbouw binnen het huis goed in beeld worden gebracht. In een klein bodemprofieltje van ca. 50cm breed 50cm diepte werd de opbouw onder vloer S1001 in kaart gebracht waarbij de belangrijkste bevinding was dat er zich onder de vloer geen oudere vloer- of leefniveaus of andere structuren bevonden. Tot de ontgravingsdiepte kwamen enkel verschillende ophogingslagen aan het licht.

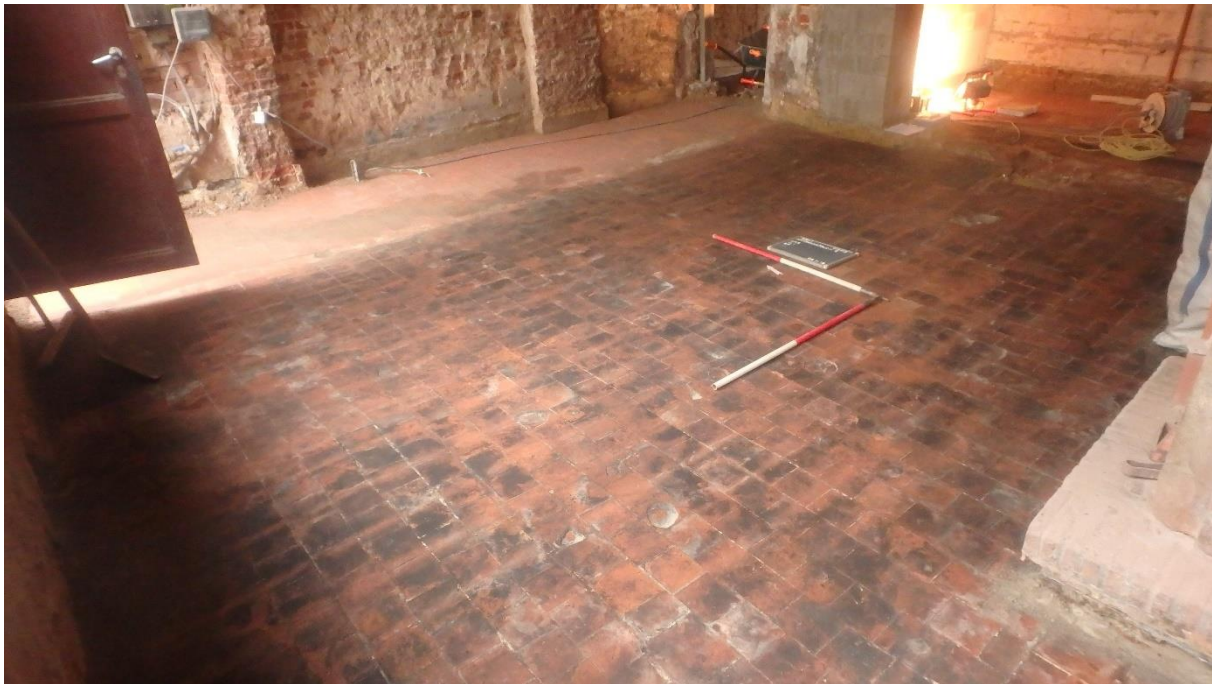
*Figuur 5: Overzicht van de vloer, S2001, in Kamer B. Foto richting noordoosten.*

Na het verwijderen van de recente vloer en onderliggende puinige zandpakketten bleek dat kamer B volledig werd ingenomen door één vloerniveau, S2001. Deze vloer bevond zich op een iets hoger niveau dan de vloer in Kamer A: aan de randen bevond de vloer zich op 7,25m TAW, met een duidelijke verdieping naar het centrum toe dat zich op 7,19m bevond. Ook hier was de vloer opgebouwd uit rode plavuizen, echter van een kleiner formaat, 14x14x2,5cm, ingebed in een vlijlaag van harde kalkmortel. In het vloeroppervlak waren diverse herstellingen zichtbaar, zo was er bijvoorbeeld in de zuidwestelijke hoek van de kamer een zone met grotere plavuizen van 18x18x?cm.

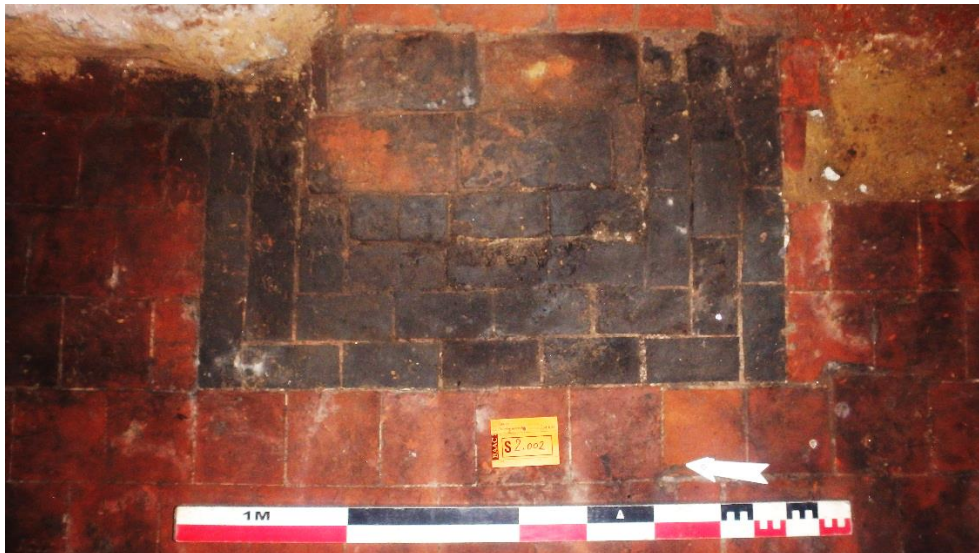
*Figuur 6: Detail van de hardvloer S2002.*

Tegen de scheidingsmuur waarvan hoger al sprake, S1003, bevond zich langs deze zijde ook een restant van een haardplaats. In de vloer S2001 was een rechthoekige zone uitgewerkt van 90cm op 54cm, bestaande uit kleine zwarte bakstenen (14,5x6,5x3cm) en grotere rode bakstenen (23x12x?) in een asymmetrisch patroon. Dit haardvloertje, S2.002, lag dus op een gelijk niveau als de vloer rondom. Er werden geen schouwfunderingen aangetroffen zoals aan de andere kant van de muur. Ook niet bij het latere verwijderen van de volledige vloer.

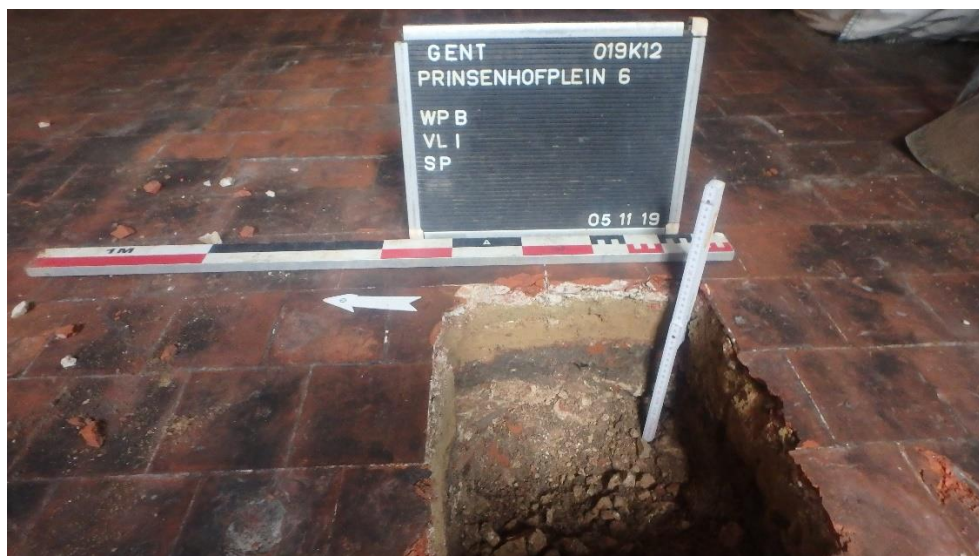
*Figuur 7: Profielput 2 binnen Kamer B.*

| <b>Profielput 1 - Kamer B</b> | |
|---|---|
| <b>Profielput 2 - Kamer B</b> | |
| 0 - 2,5cm | rode plavuizen vloer S2001 |
| 2,5 – 4cm | kalkmortel |
| 4 – 12cm | geelbruin zand, homogeen |
| 12 – 20cm | donkerbruin heterogeen zand en mortel, houtskool, baksteen-spikkels (=S1002?) |
| 20 - 26cm | mortel- en puinlaag |

In het vloeroppervlak werden manueel nog twee kleinere gaten gemaakt, telkens van ca. 30cm op 30cm, dit om de bodemopbouw onder het vloerniveau te documenteren. Uit beide profielen bleek dat onder de vloer, S2001, geen andere leef- of vloerniveaus of structuren zaten binnen de eerste 30 cm. Er werd, net als in het profiel in Kamer A, enkel een opeenvolging van stabilisatie- en ophogingslagen aangetroffen.

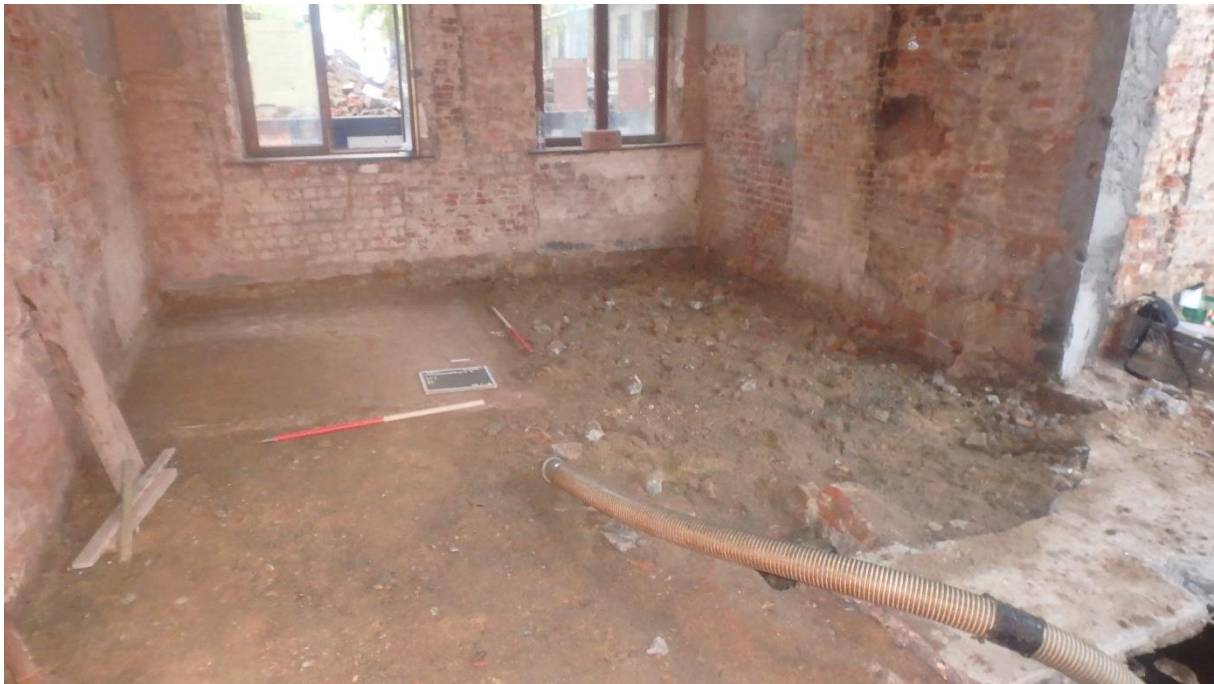
*Figuur 8: Overzicht in Kamer C met in de linkerbovenhoek vloer S3001 en fundering S3002. Foto richting westen.*

Na het verwijderen van de betonvloer werden de onderliggende losse puin- en zandpakketten deels verwijderd tot op de beoogde ontgravingsdiepte. Hierbij kwam enkel in de zuidwestelijke hoek van de kamer een ouder vloerniveau tevoorschijn. Het vloerrestant, S3001, vertoonde dezelfde kenmerken als vloer S2001. Ook hier oogde de vloer rommelig en waren enkele herstellingswerken zichtbaar waarbij gebruik werd gemaakt van plavuizen van groter formaat (zijdes van 16cm) of rode bakstenen (18x8,5x?cm).

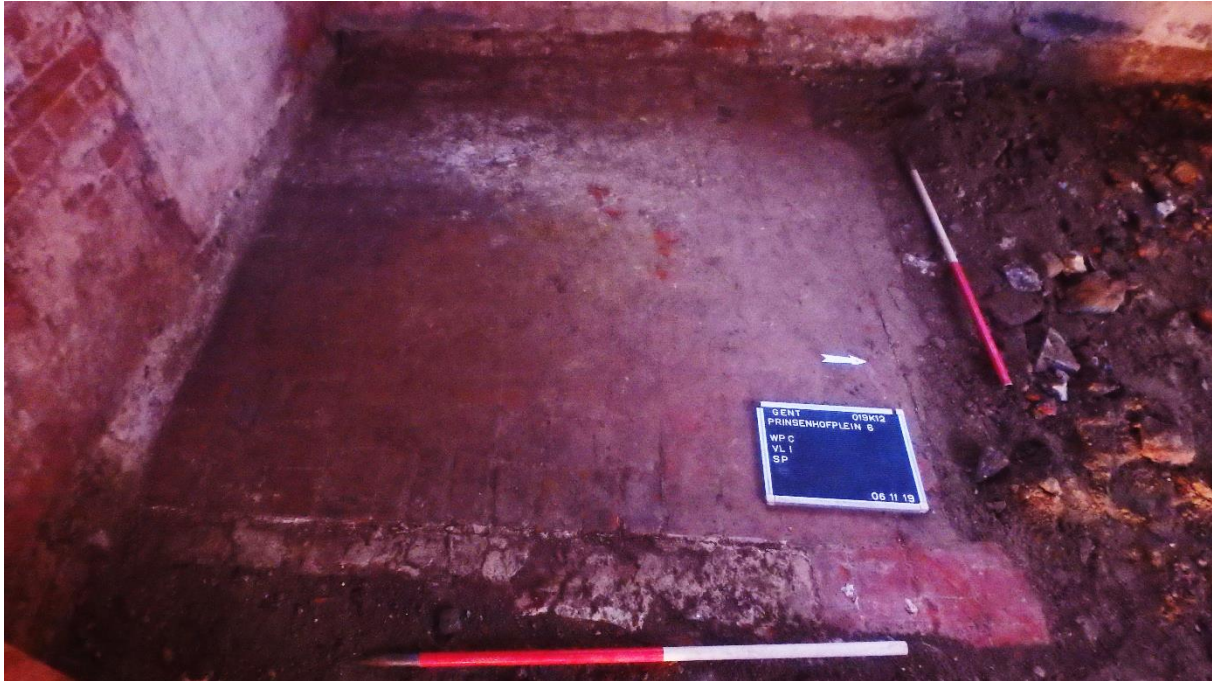
*Figuur 9: Vloer S3001 en fundering S3002 in Kamer C. Rechtsonder in de fundering is de doorgang zichtbaar). Foto richting westen.*

De vloer S3001 bevond zich op een hoogte van 7,17m tot 7,22m TAW en was aan de noordelijke kant vergraven door een recente rioleringssleuf. Aan oostelijke zijde liep de vloer tot tegen een éénsteense fundering, S3002. Deze was 20cm breed en opgebouwd uit rode halve bakstenen, vermoedelijk recuperatiemateriaal, en harde kalkmortel. Op ca. 160cm uit de zuidelijke nog opstaande muur bevond zich in deze fundering een opening in de fundering belegd met rode plavuizen, naar alle waarschijnlijkheid een deurdoorgang naar een naastgelegen vertrek.

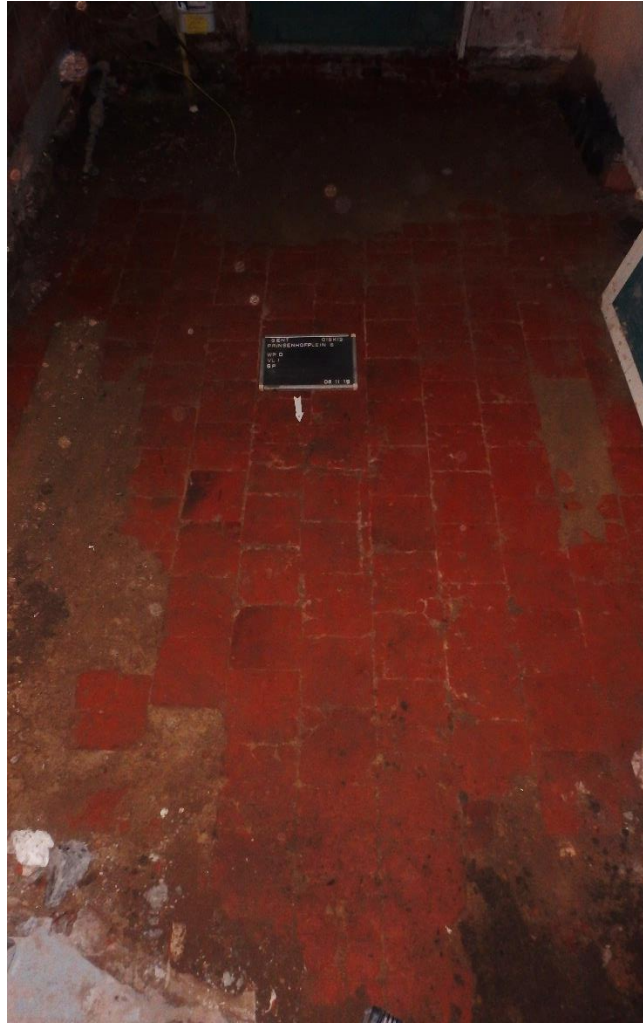
*Figuur 10: overzicht van het oudste vloerniveau in Kamer D, S4001. Foto richting zuiden.*

Bij de afgraving in Kamer D werden twee vloerniveaus aangetroffen. Een hoogste niveau bevond zich op 7,30m TAW een dieper niveau op 7,12m. Het hoogste vloerniveau, S4002, vertoonde dezelfde eigenschappen en kenmerken als de vloeren in kamer B en C, S2001 en 3001: dezelfde materialen met dezelfde afmetingen. Onder deze vloer en op de oudere vloer bevond zich een puinig zandpakket. Het dieper gelegen vloerniveau, S4001, was opgebouwd uit dezelfde plavuizen als S1001 van Kamer A. Er werd ook opgemerkt dat dit onderste vloerniveau eigenlijk één geheel vormde met de vloer in kamer A en deze ruimtes dus ooit één kamer vormden. Op heden werden deze ruimtes gescheiden door een muur in grijze sintelstenen die was gefundeerd op de betreffende vloer.

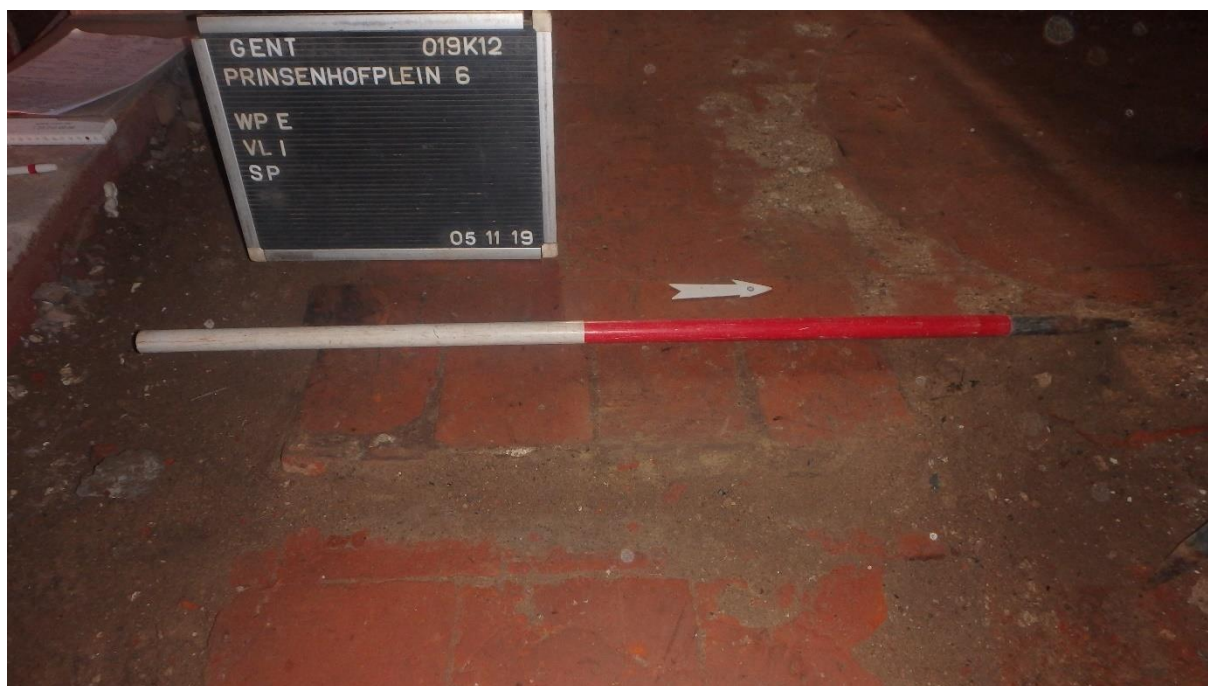
*Figuur 11: De twee opeenliggende vloerniveaus in Kamer E.*

De laatste zone, Kamer E, betrof de gangen die de verschillende kamers met elkaar verbonden. In analogie met Kamer D werden ook hier nog twee vloerniveaus aangetroffen. Aangezien de vloeren dezelfde beschrijvingen en interpretatie kenden als in de omliggende kamers, kregen deze hier geen nieuw spoornummer. De stratigrafische jongste vloer was gelijk te stellen aan S2001, 3001 of 4002. Een vijftal cm lager bevond zich de stratigrafische oudere vloer, met de kenmerken van S1001 of 4001.

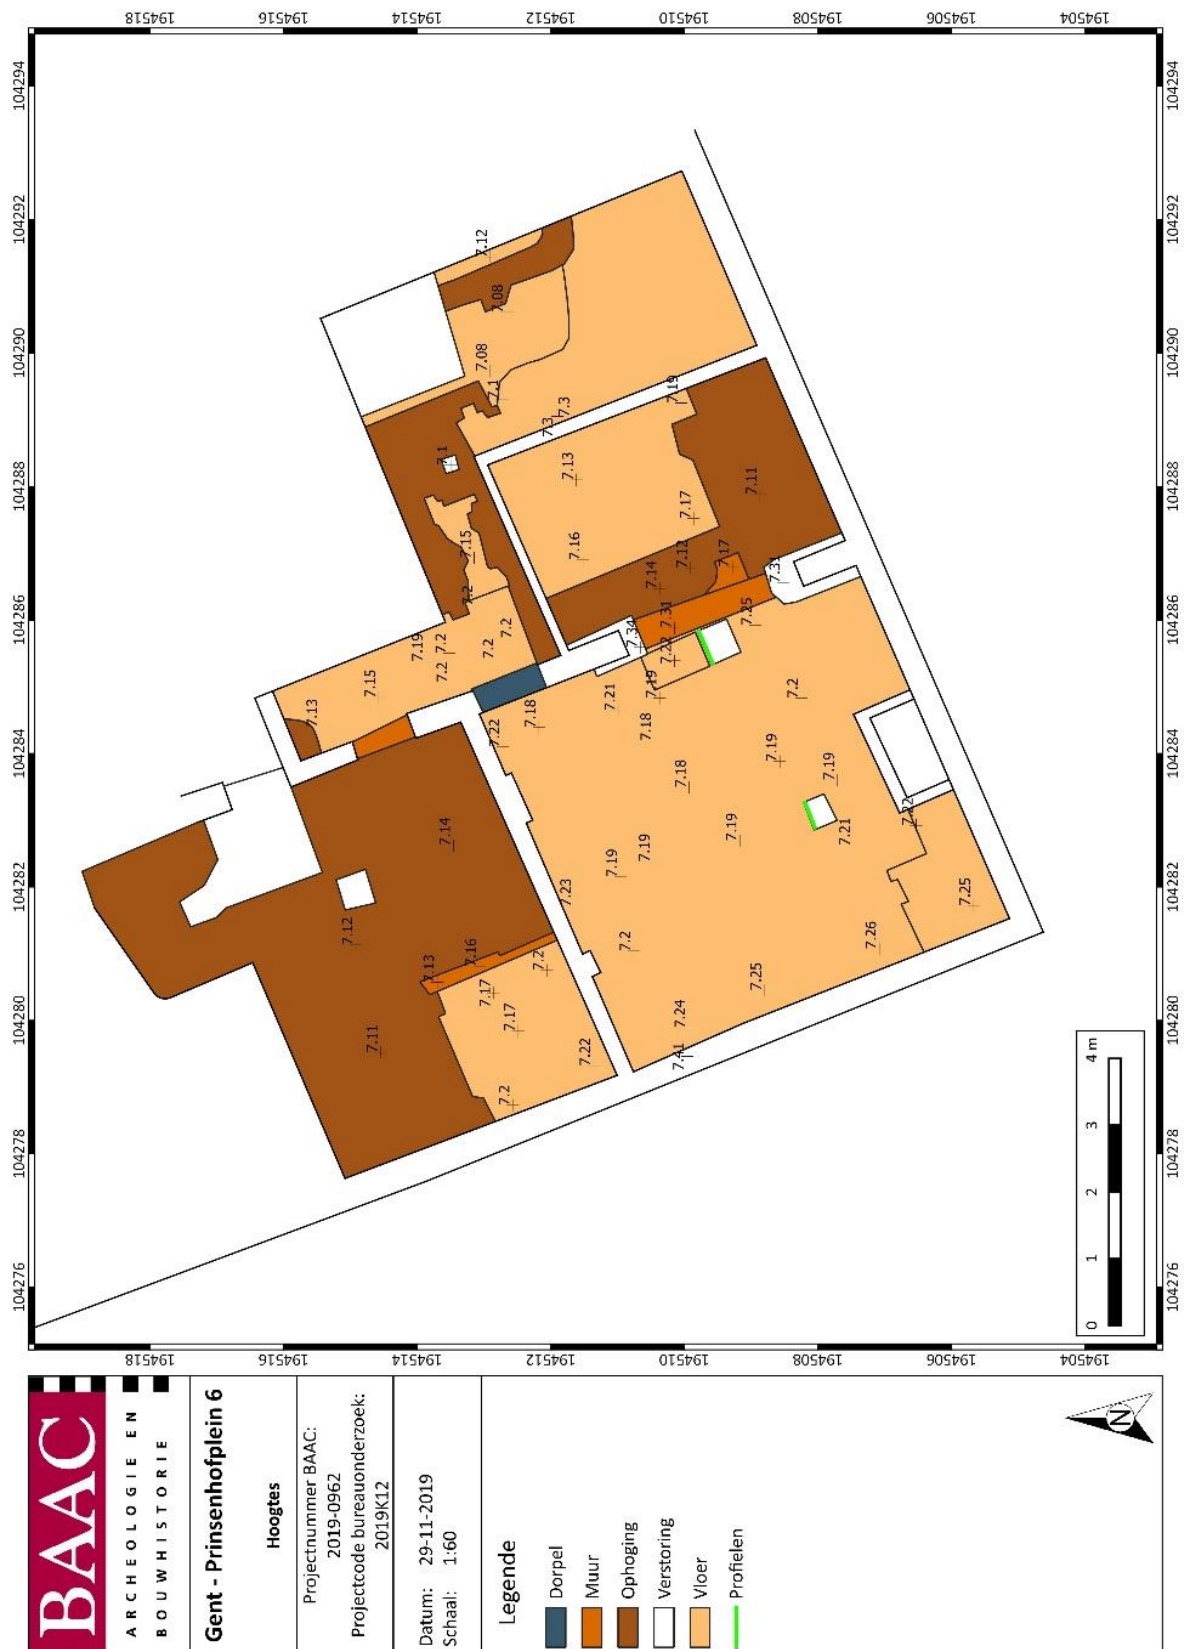
Plan 5: Opgemeten hoogtes in TAW (digitaal; 1:1; 29/11/2019).

De verwachtingen die werden opgesteld na het vooronderzoek van RAAP bleken grotendeels te kloppen. Zo werden inderdaad twee vloerniveaus aangetroffen, echter bleken de hoogtes waarop deze werden aangetroffen licht te fluctueren. De verwachting na het vooronderzoek was de aanwezigheid van een *vloerniveau 1* op ca. 7,19m TAW en een dieper gelegen *vloerniveau 2* op ongeveer 7,13m TAW. Onderstaande tabel geeft de TAW-waarden van de verschillende vloerniveaus per kamer weer.

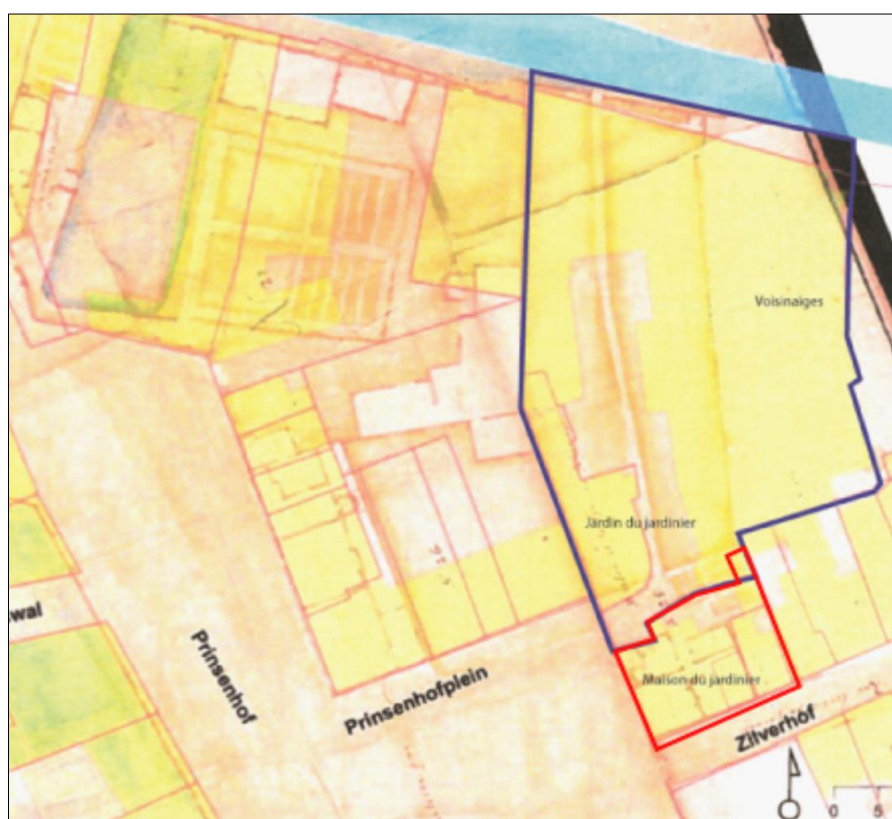
Figuur 12: Detail uit het Plan van Mercx uit 1649.<sup>5</sup>

De verwachting dat in Kamer C en D, onder de recente vloeren, de oudere vloerniveaus deels verstoord zouden zijn, bleek ook juist te zijn, echter in beperkte mate. Er werden toch nog verschillende vloerfragmenten en een stukje muurfunderingen aangetroffen in deze ruimte. Zo kan de muurfundering S3002 naar alle waarschijnlijkheid worden gekoppeld aan het plan van Mercx uit 1649 (Figuur 12 en Figuur 13) en houdt dit verband met de inrichting van de woning van de hovenier. Zo is muur S3002 één op één te koppelen met de muur die aangegeven staat op dat plan. Ook de doorgang/deuropening die zichtbaar is op het plan werd tijdens het veldwerk opgemeten. Daarnaast komt de funderingsmuur tussen kamer A en B ook duidelijk voor op de historische prent.

Tussen kamer A en B werd een funderingsmuur opgetekend, S1003, die ook staat weergegeven op het plan van Mercx en geïnterpreteerd wordt als een tussenmuur. Tegen deze muur werden langs weerszijden sporen van een haardplaats aangetroffen.
