## Sint-Niklaaskerk Veurne (Veurne, West-Vlaanderen)

**Projectcode: 2016L245**

ARCHEOLOGISCH ONDERZOEK MET WETENSCHAPPELIJKE VRAAGSTELLINGEN  
EINDVERSLAG

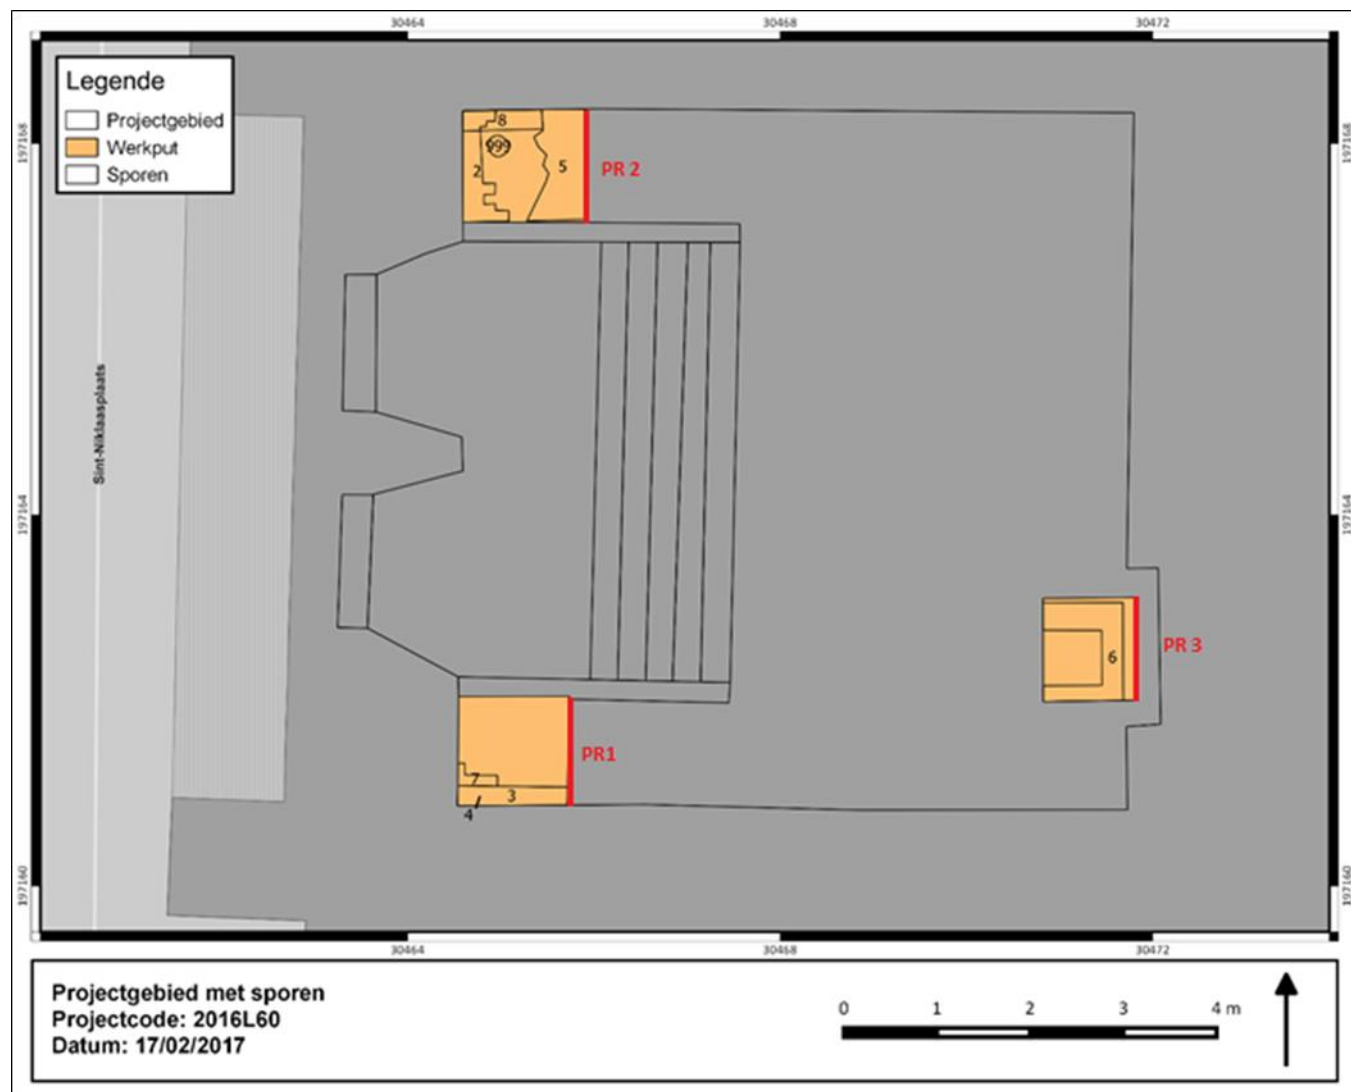
Figuur 13: Puttenplan met aanduiding profielen

Op onderstaande afbeelding zijn de bodemprofielen weergegeven ten opzichte van de proefputten (Figuur 13):

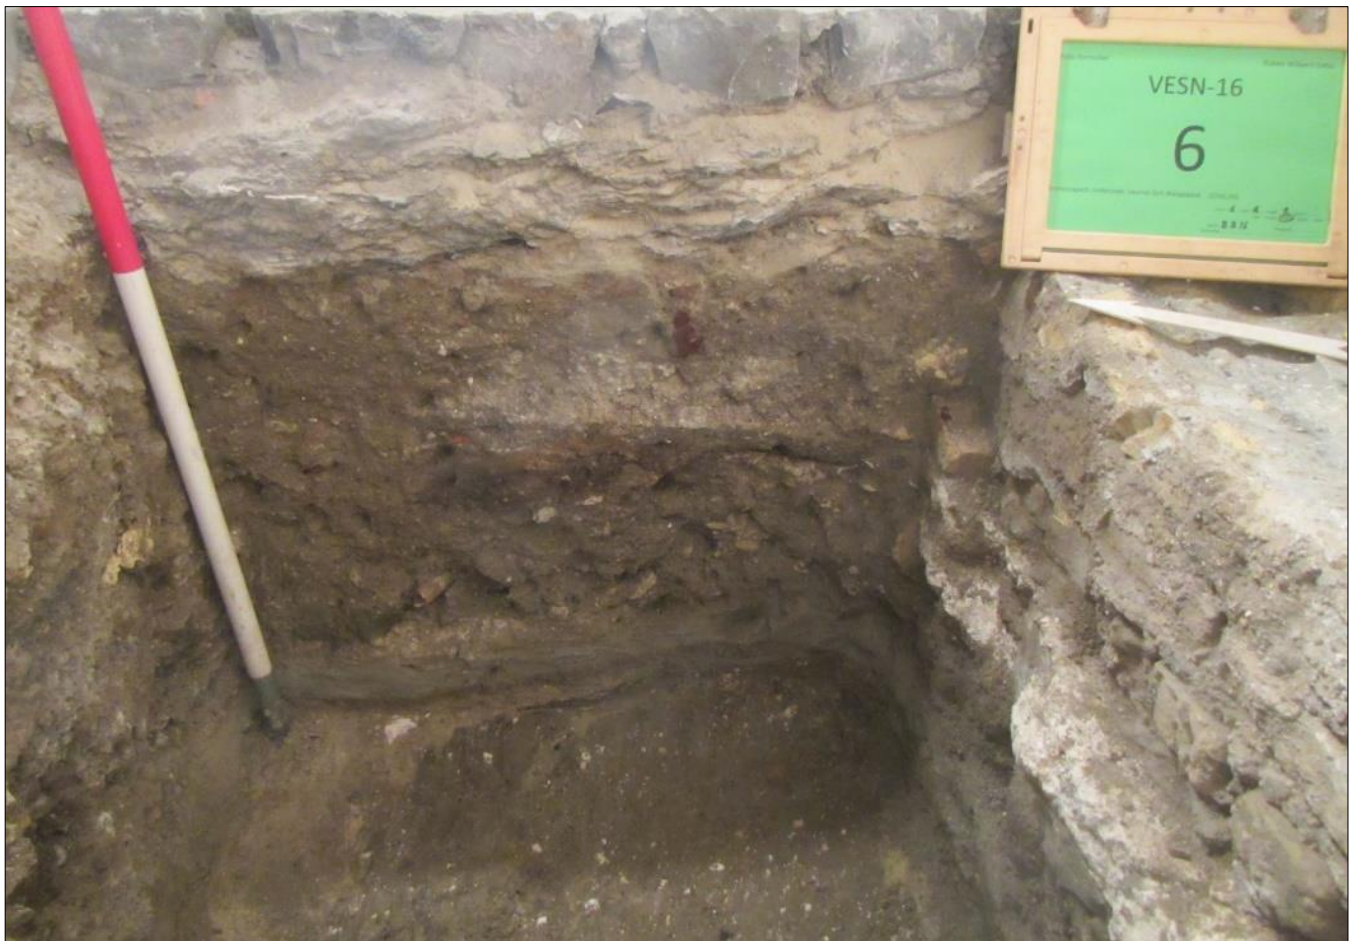
### 2.5.2.1 Profiel 1

**Figuur 14: Profiel 1**

Figuur 15: Profiel 1

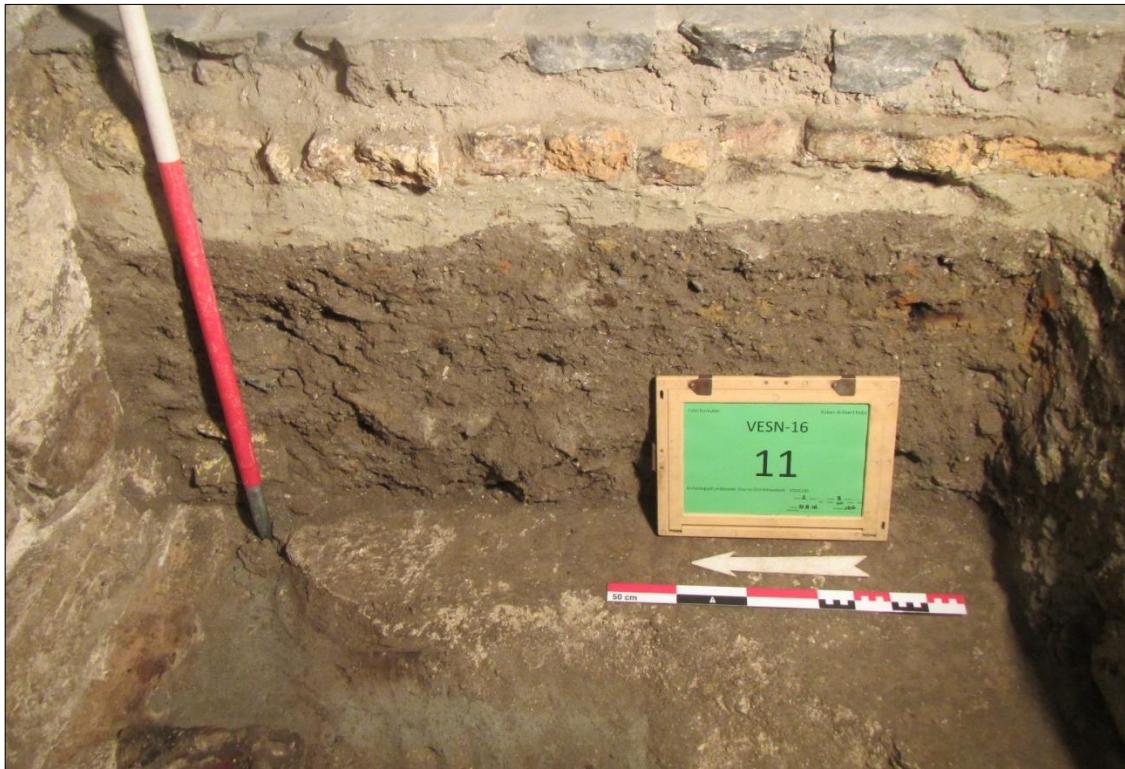
### 2.5.2.2 Profiel 2

**Figuur 16: Profiel 2**

**Figuur 17: Profiel 2**

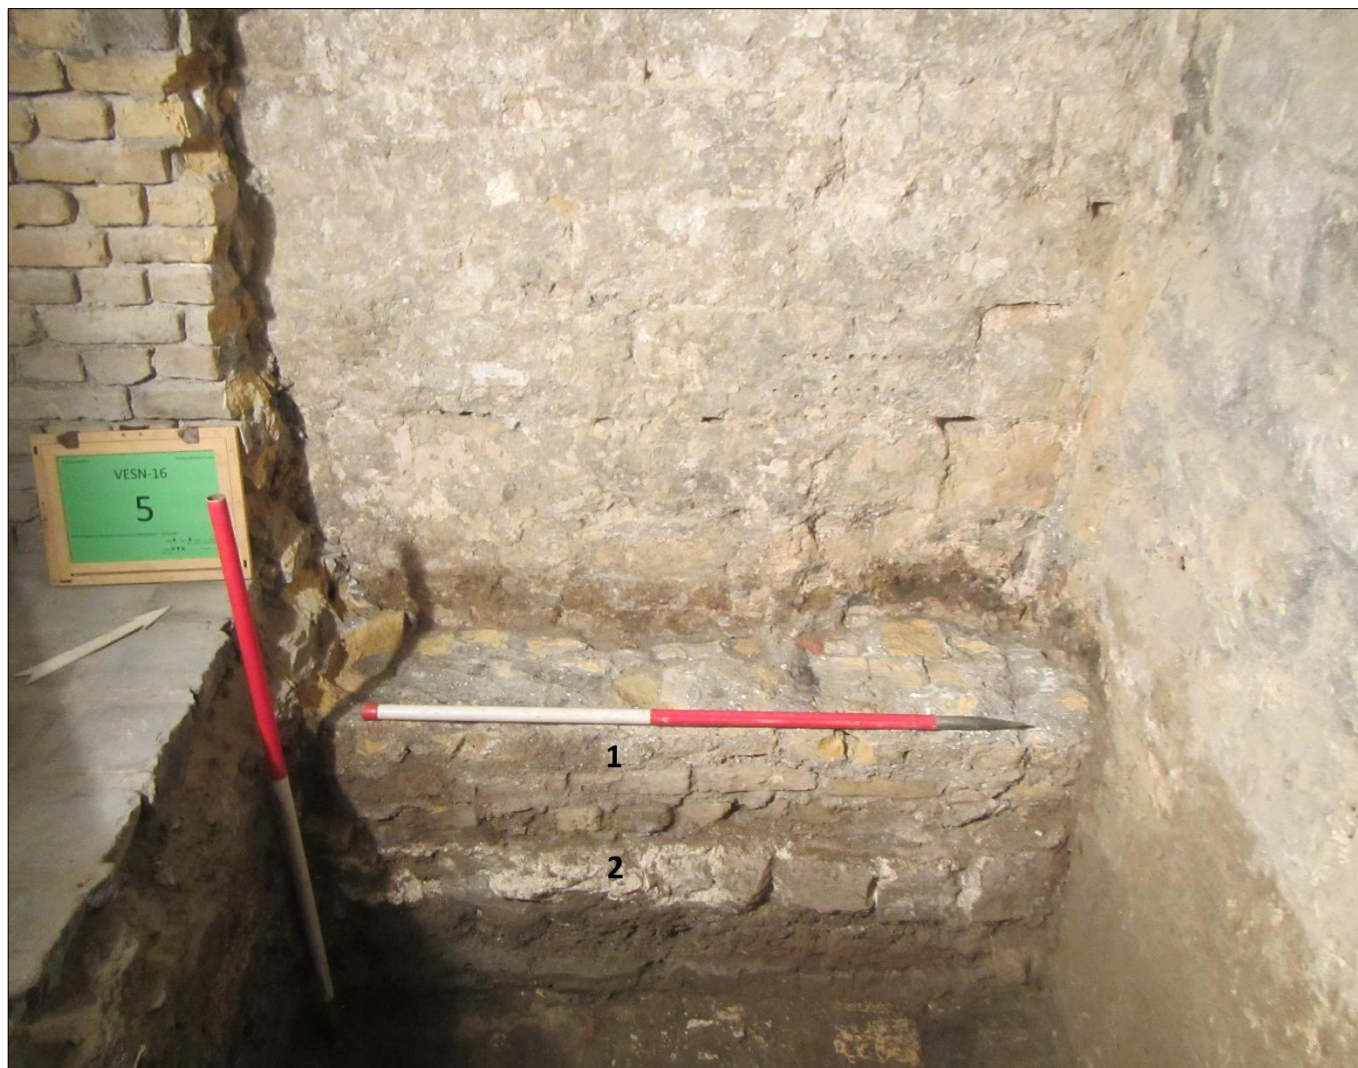
Figuur 20: S3 (1) & S4 (2)

uit 1 laag “klassieke” kubusvormige stenen (ca.20 x 20 x 20cm) (VNR 32). S4 was 2 stenen breed (ca. 40cm) en liep van 46cm tot 63cm onder het huidige vloerniveau (5,26m TAW). Het bindmiddel bestond uit een zachte witte kalkmortel (VNR 16). Uit het muurarcheologisch onderzoek bleek dat het parement van de zuidelijke torenmuur uit dezelfde kubusvormige Artesische kalkstenen opgebouwd is. Dit kan wijzen op een gelijktijdig voorkomen van S4 en de oorspronkelijke zuidelijke torenmuur. S4 was echter niet ingewerkt en maakt m.a.w. geen deel uit van de torenmuur. De functie van S4 is onduidelijk (Figuur 20) (Figuur 21).

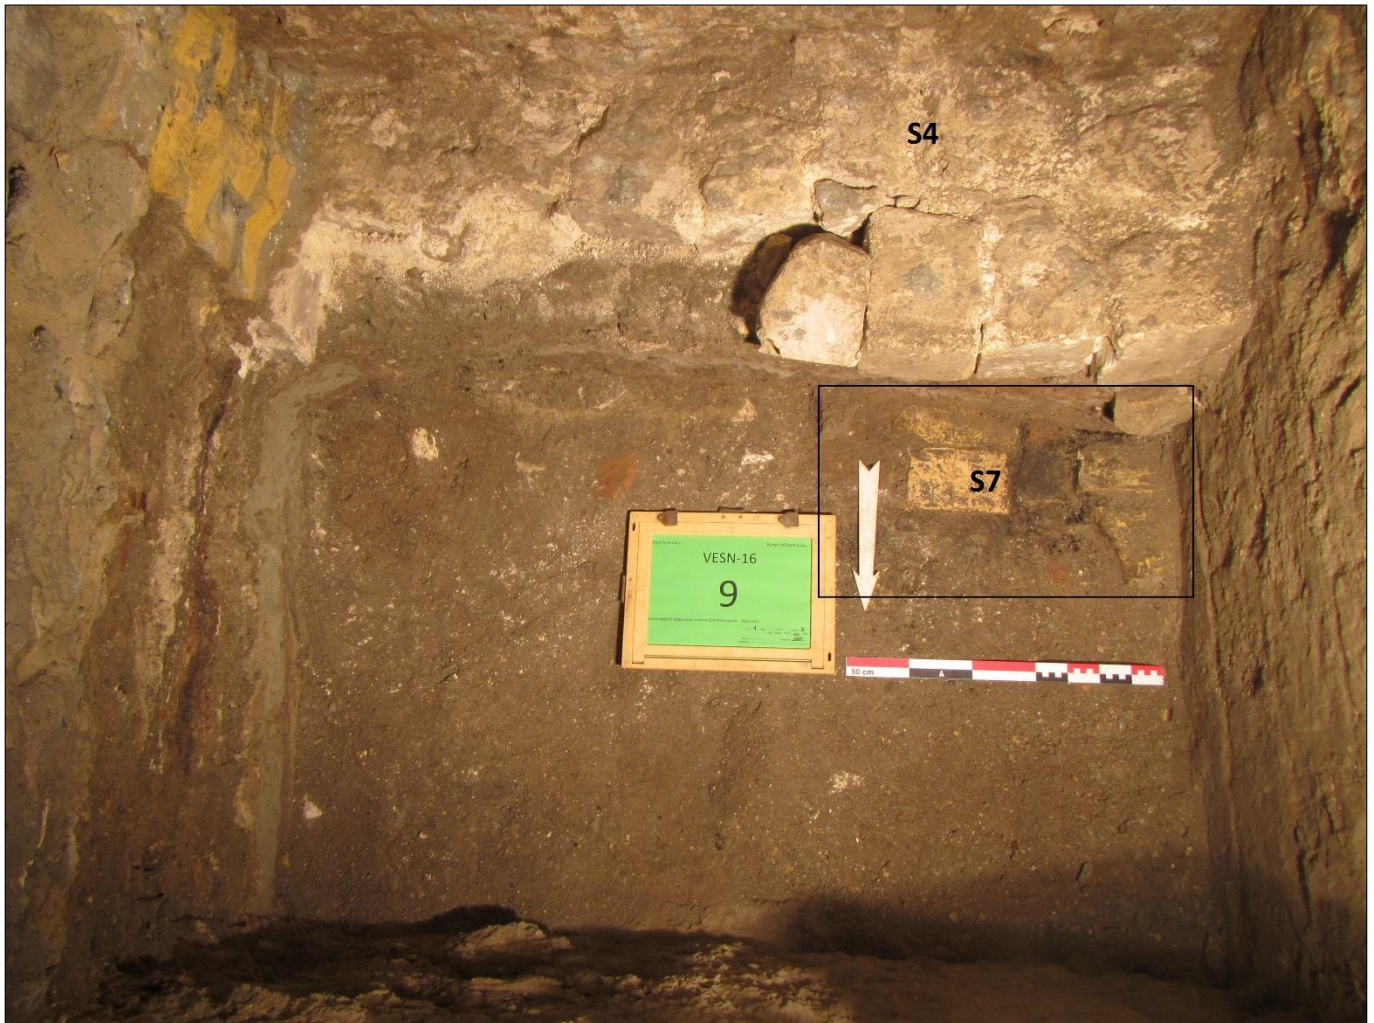
**Figuur 21: S4 & S7**

Ter hoogte van de maximale uitgraafdiepte (ca.85cm onder het huidige vloerniveau) (4,88m TAW) werden, in de zuidwestelijke hoek van de proefput, enkele bakstenen fragmenten aangetroffen, die mogelijk in verband te brengen zijn met een vloerniveau (S7) (Figuur 21). Het gaat hier om gele tot licht oranje polderbakstenen, waarvan het exacte formaat helaas niet meer te achterhalen is (? x 11 x 5cm). Bovendien vertoonden deze brand- en roetsporen. Tussen de bakstenen werd houtskool gerecupereerd (VNR 28). De baksteenfragmenten werden afgedekt door verschillende ophogingspakketten (ca. 20cm dik). Een eerste laag bestond uit een sterk heterogeen donkerbruin pakket met veel kalkmortelspikkels. Daarboven situeerde zich een groene vlijlaag, die op zijn beurt afgedekt werd door een lens verbrande grond. Vervolgens werd een sterk heterogene bruine laag aangetroffen, afgedekt door S4. Profiel 1 visualiseert deze bodemopbouw. Het sterk heterogeen pakket en de groene vlijlaag zijn duidelijk zichtbaar in dit profiel. De lens verbrande grond komt op dezelfde hoogte als de kalkmortelconcentratie in profiel 1 en 2 (5,03m TAW) voor. Daarnaast valt het op dat S7 deels wordt afgedekt door S4.

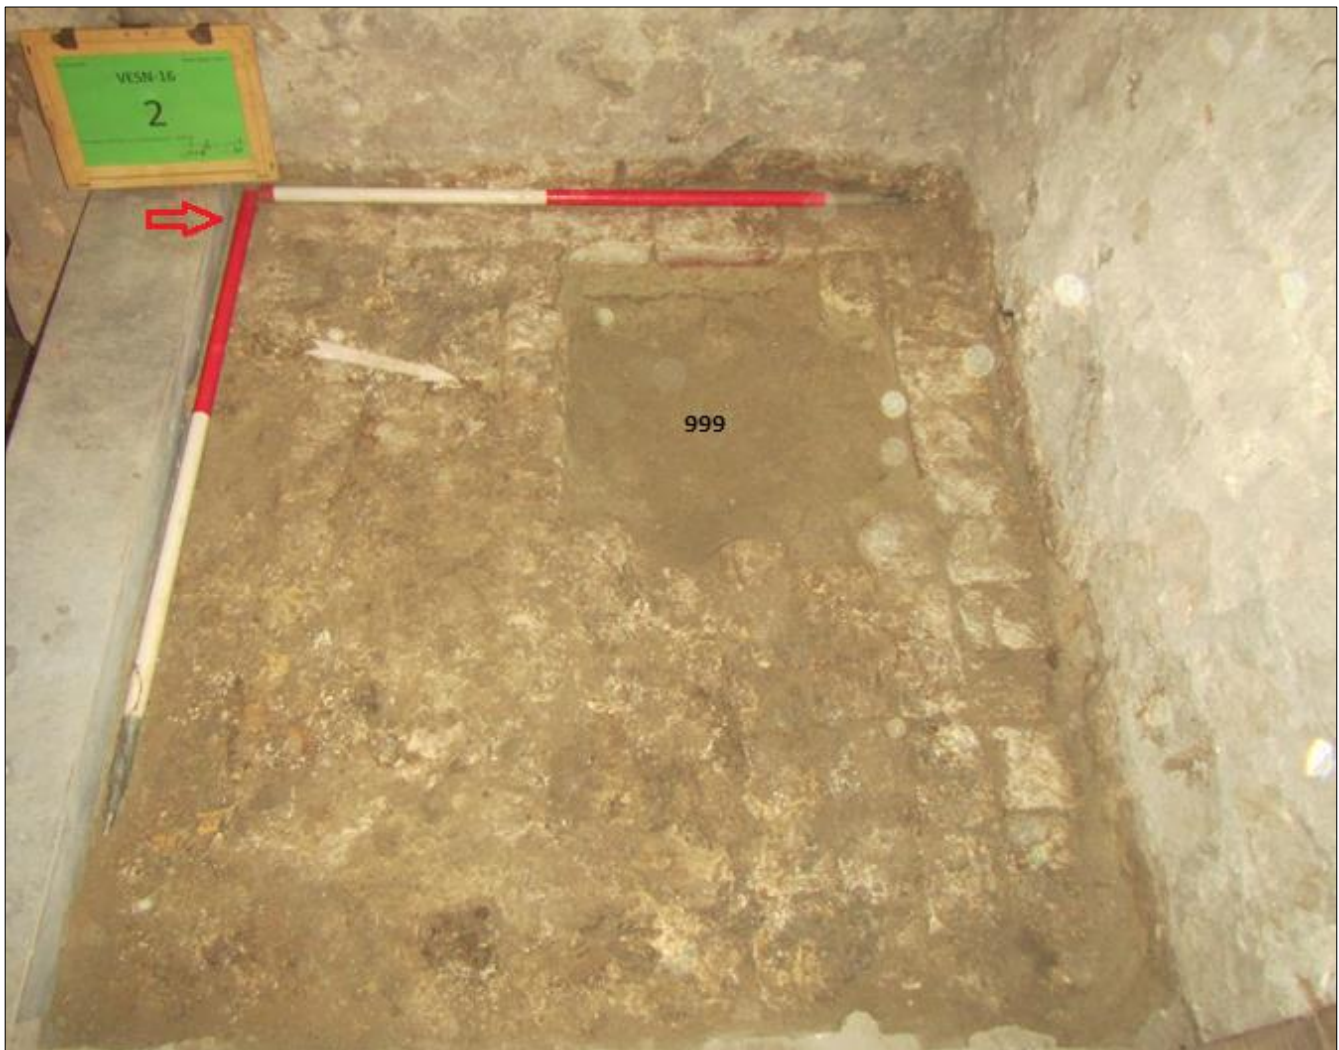
Proefput 2 is gelegen in de noordwestelijke hoek van de toren. Hier konden minder lagen onderscheiden worden (zie 2.5.2.2). Het huidige vloerniveau was aangelegd op een ouder vloerniveau (S1)(Figuur 22). S1 bestaat uit recuperatiebakstenen (1 steen dik) (VNR 30). Geen enkele baksteen was volledig, waardoor het formaat niet kon achterhaald worden (? x 11 x 6cm). Het bindmiddel bestond uit zachte beige kalkmortel. De westzijde van S1 wordt gekenmerkt door 1 rij rode bakstenen van 22,5 x 11 x 5,5cm. In de noordwestelijke hoek van S1 was de vloer uitgebroken als gevolg van een kuil. Vondsten als plastic en een aansteker wijzen op een recente aanleg van de kuil. Deze kuil wordt aangeduid met de code 999 (Figuur 22).

**Figuur 22: S1 met aanduiding van de rij rode bakstenen aan de westzijde (rode pijl)**

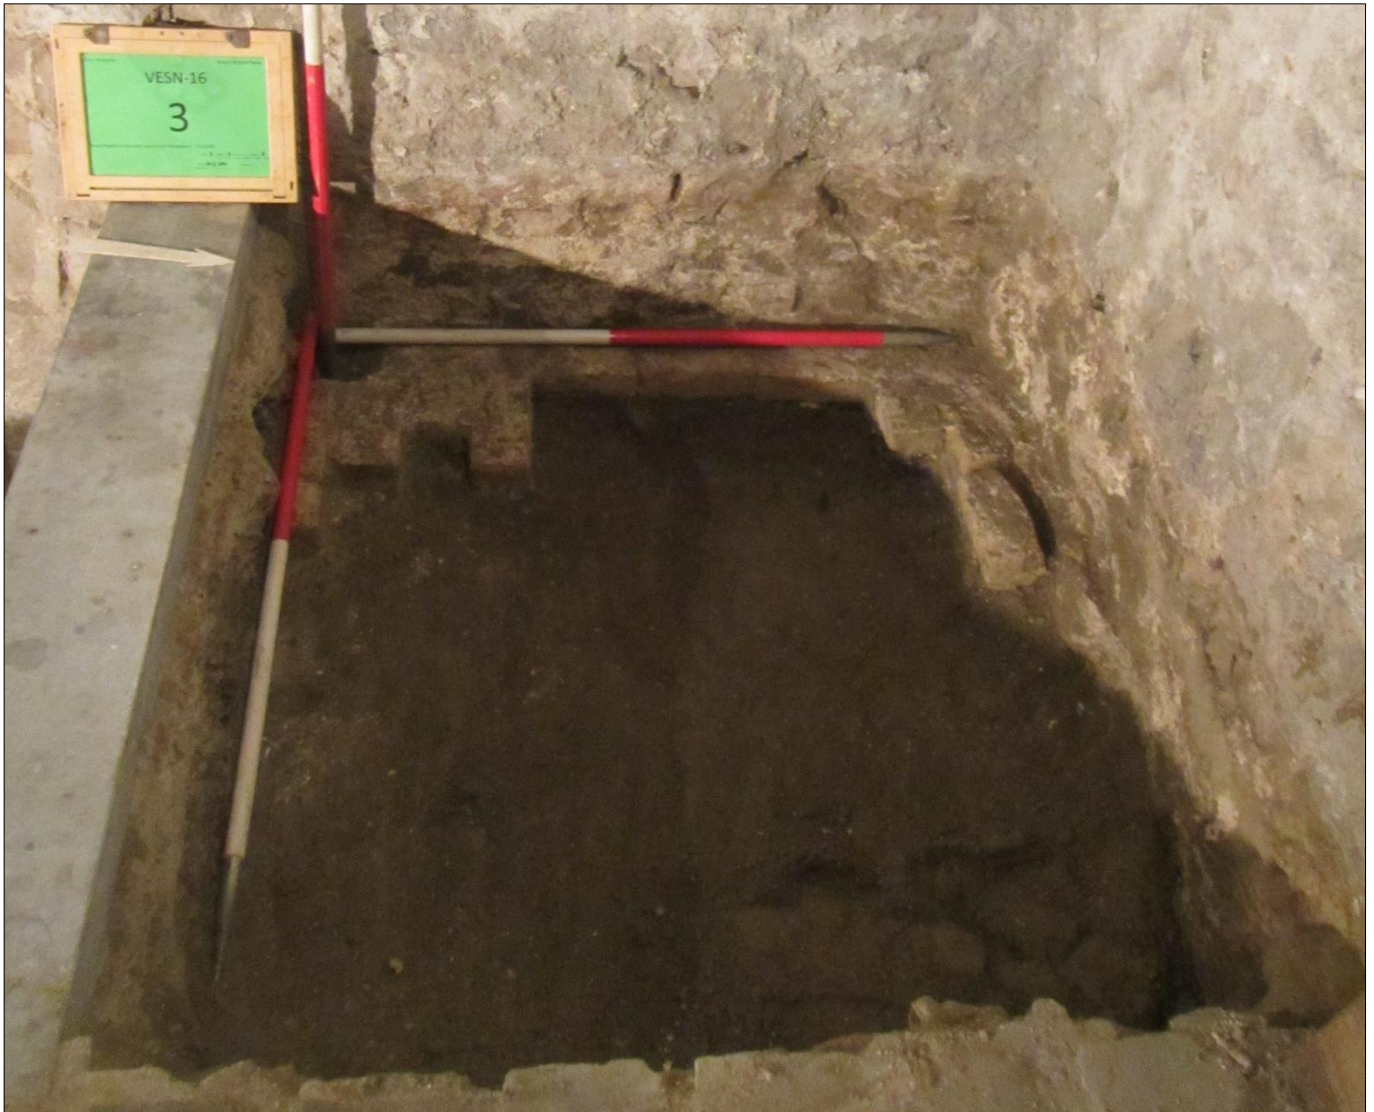
**Figuur 23: S2**

In het westen van proefput 2 werd een tweede ouder vloerniveau aangetroffen ca. 36cm onder het huidige vloerniveau (5,39m TAW) (S2) (Figuur 23). S2 bestond uit gele polderbakstenen van 20,5 x 9,5 x 6,5cm (VNR 31). Ook S2 werd lokaal uitgebroken door de aanleg van de recente kuil. Op S2 werd een oorfragment van een kruik in reducerend gebakken aardewerk aangetroffen (VNR 3). Reducerend gebakken vaatwerk komt voor tot in de 16<sup>e</sup> eeuw.<sup>12</sup>

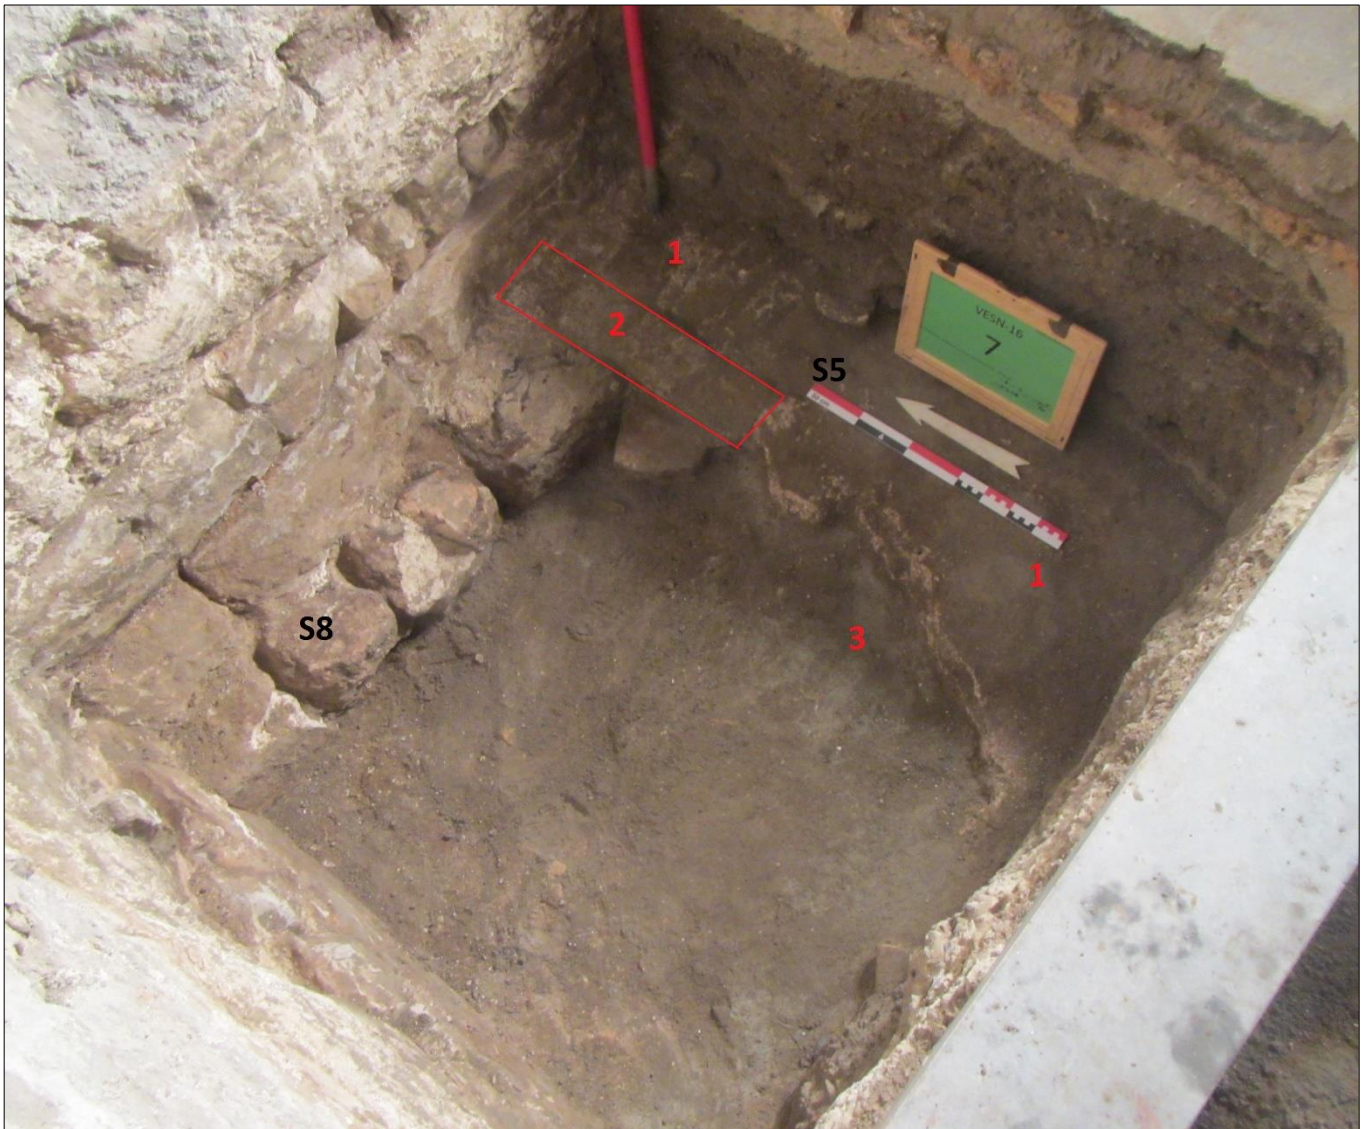
**Figuur 24: S5 & S8**

Aan oostzijde van proefput 2 werd op 71 cm onder het huidige vloerniveau (5,03m TAW) een derde ouder vloerniveau aangetroffen (S5) (Figuur 24). In het zuiden manifesteerde zich een kalkmortelbed van ca. 4cm dik, bestaande uit harde witte kalkmortel (Figuur 24-1) (VNR 12). In de noordoostelijke hoek bevonden zich ten westen van het kalkmortelbed 4 onvolledige fragmenten geelrode baksteen (? x 11 x 5cm) (Figuur 24-2) (VNR 13). Deze bevonden zich op hetzelfde niveau als het kalkmortelbed en dus niet boven op het kalkmortelbed. Tussen de bakstenen werd zandmortel als bindmiddel aangetroffen. S5 was aangelegd op een groene vlijlaag, welke ook terug te vinden is in profielput 1 (Figuur 24-3). In profiel 1 is eveneens een kalkmortelconcentratie waargenomen boven op de groene vlijlaag (zie 2.5.2.1). Interessant is de vaststelling dat dit vloerniveau op dezelfde hoogte ligt van de dorpel van de toren (5,05m TAW). Op dit niveau werd ook een verspringing in Artesische kalksteen vastgesteld (S8) (Figuur 24) (Figuur 25).

In tegenstelling tot proefput 1 kon m.b.t. deze verspringing echter wel de aanzet van een tweede laag daaronder vastgesteld worden. De kubusvormige stenen hadden een omtrek van ca. 18 x 14 x 18cm met een matig harde beige kalkmortel als bindmiddel.

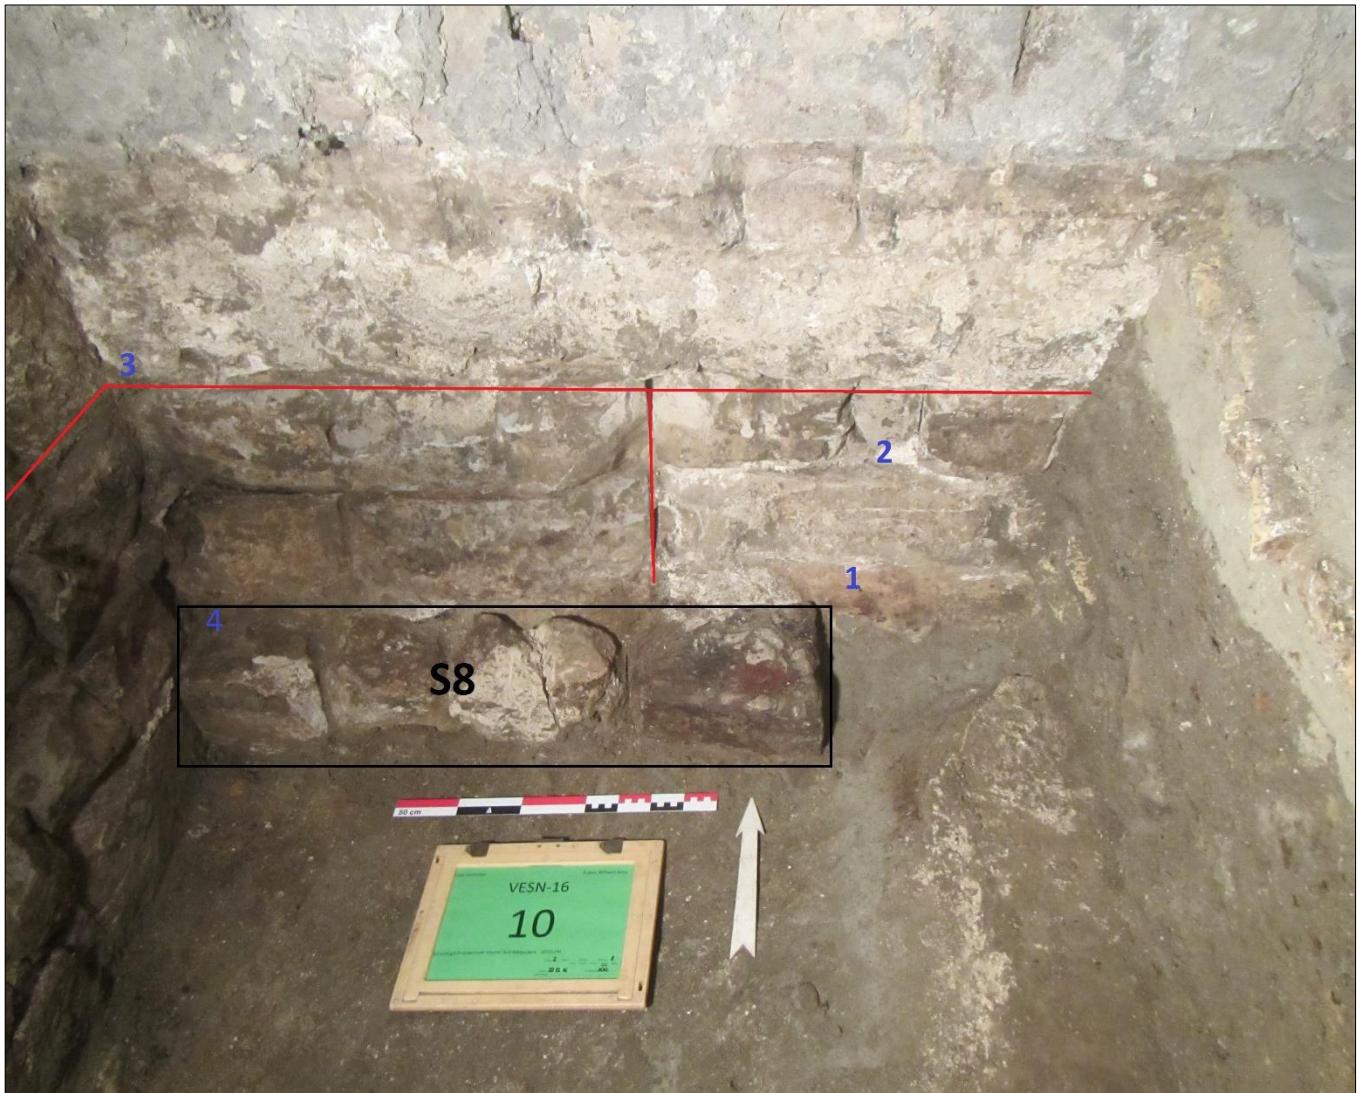
De oorspronkelijke noordelijke torenmuur wordt gekenmerkt door een complex gegeven van muurwerk. Er konden vermoedelijk 2 bouwnaden onderscheiden worden. Een eerste liep horizontaal 33cm onder het huidige vloerniveau (5,41m TAW). Een tweede naad verticaal vanuit het midden van de horizontale naad (rood) (Figuur 25). Opvallend is het gebruik van Artesische kalksteen in zowel de typische “klassieke” kubusvormige blokken (18 x 14 x 18cm) als grotere blokken met een variërend formaat tot 52 x 15 x ?cm. In dit muurwerk lijken verschillende soorten kalkmortel voor te komen. Hiervan werden 4 stalen genomen (blauw) (Figuur 25). De proefput was in omvang echter te beperkt om de complexiteit van de noordelijke muur volledig te doorgronden.

**Figuur 25: Noordelijke torenmuur (blauw: staalnames kalkmortel)**

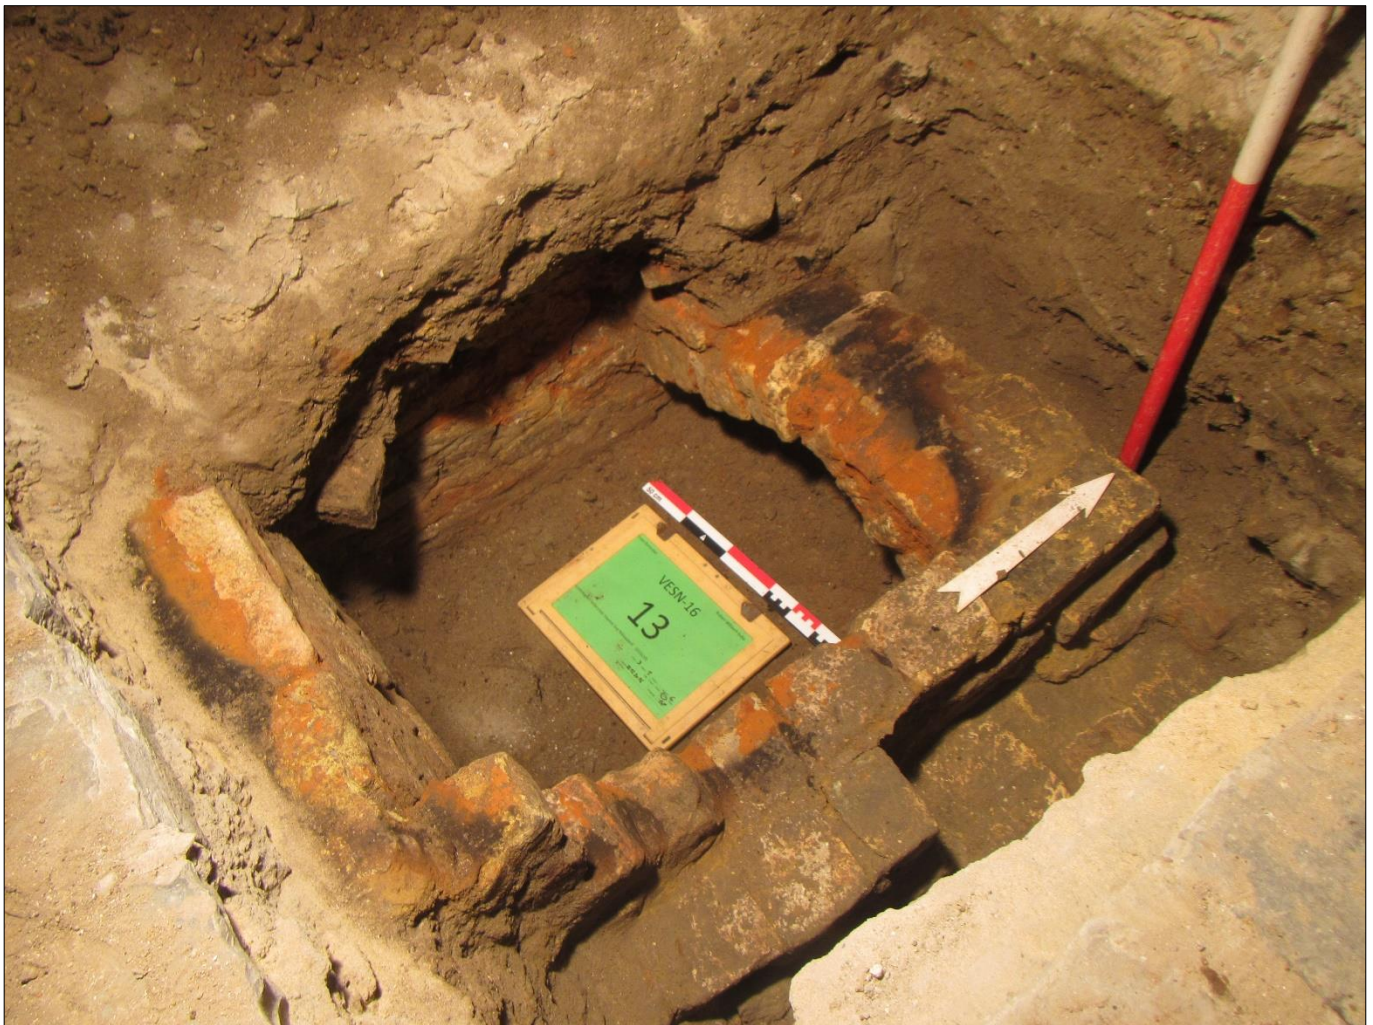
**Figuur 26: S6**

Zowel de opbouw als de lokalisatie van deze structuur roept heel wat vragen op. Men kan zich de vraag stellen of deze structuur in verband te brengen is met het gieten van een klok. Argumenten voor deze piste zijn brandsporen bovenaan de structuur, de opbouw met boogconstructie<sup>13</sup> (Figuur 28) en de locatie. Er kan verwezen worden naar archeologische onderzoeken in Kraainem Sint-Pancratiuskerk<sup>14</sup> en Wilderen OLV kerk / Kerk der Heilige Maagd<sup>15</sup>, waar in de kerktoeren sporen werden aangetroffen van klokgieten. Een tegenargument is het ontbreken van metaalslakken. Bovendien werd de constructie ook niet volledig onderzocht, vanwege de beperkte afmetingen van de proefputten, wat de interpretatie sterk bemoeilijkt. Zo werd de bodem van de constructie niet bereikt.

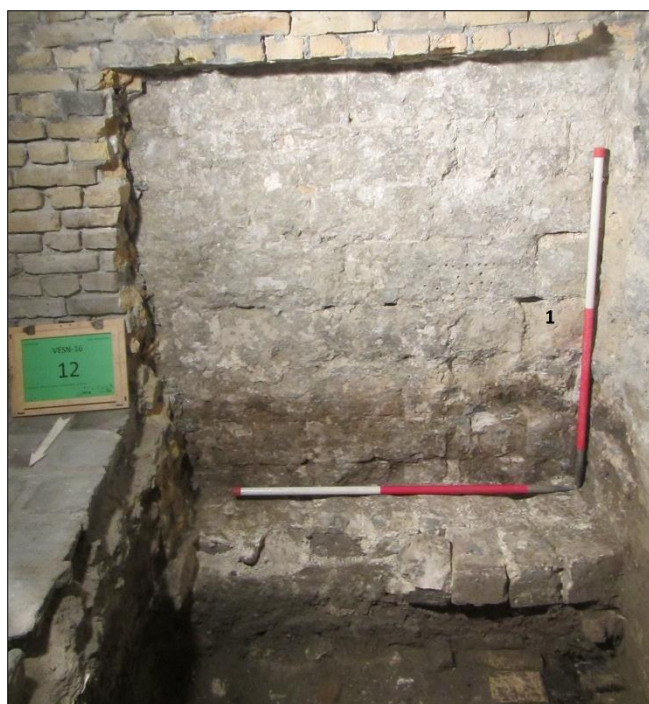
Aan zuidelijke zijde van proefput 1 werd de recente bakstenen voorzetwand, die tegen de zuidelijke torenmuur opgetrokken was, verwijderd over een oppervlakte van 1,10m hoog op 1,2m breed. Deze muur bestaat uit gele polderbaksteen, gevat in harde donkergrijze cement. Daarachter situeert zich de originele zuidmuur van de toren, opgebouwd uit een parement van "klassieke" kubusvormige Artesische kalkstenen. Tegen de zuidwestelijke hoek zijn wellicht sporen van een verzakking zichtbaar (zwart 1) (

Figuur 29). De zuidelijke torenmuur vertoont geen enkele aanwijzing van een originele doorgang. De afwezigheid van een doorgang is mogelijk in verband te brengen met de gedichte doorbreking in de oostelijke muur van de aanpalende traptoren.
