## Augustijnenstraat 72, Mechelen

Een archeologische begeleiding

VEC Rapport 105

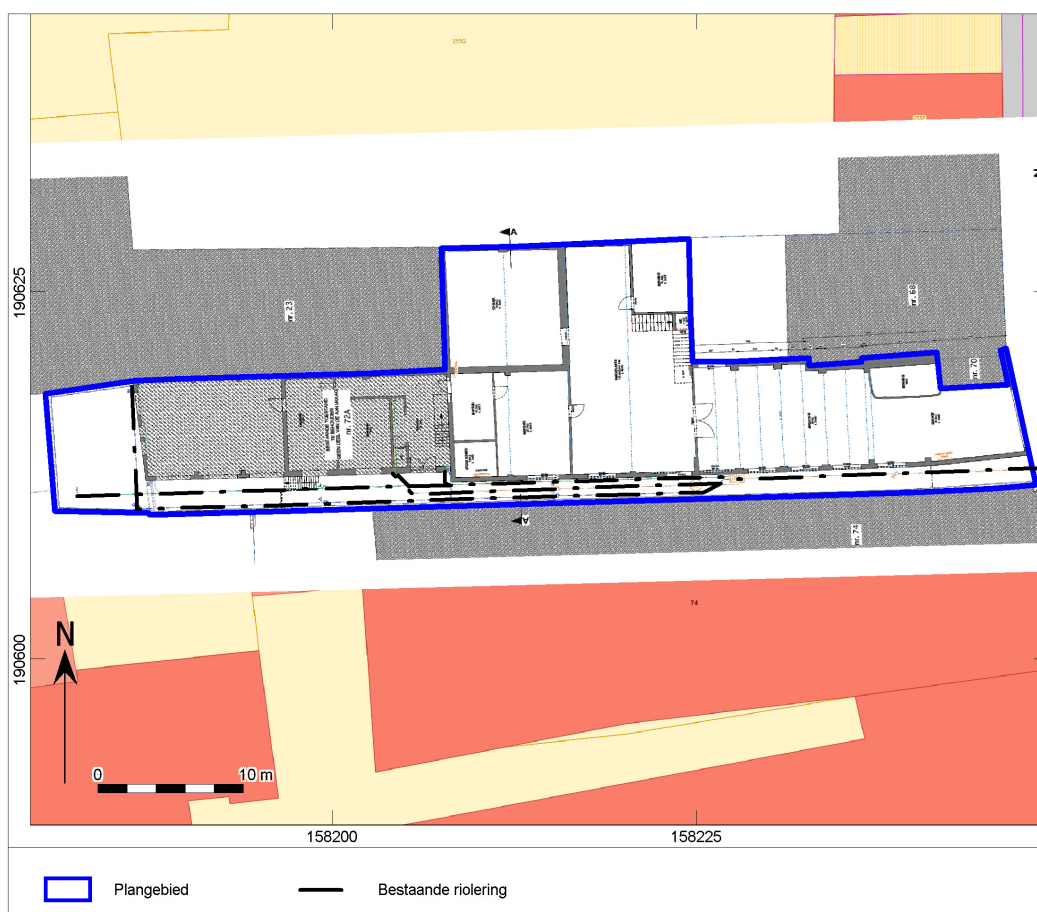
Afb. 1.3. Situatie voor de afbraakwerken.

Voor de aanvang van de afbraakwerken bevond er zich op het terrein een magazijn met erachter een bureau, een werkplaats en een opslagruimte. Dit gebouw heeft huisnummer 72. Achter huisnummer 72 bevindt zich een woning met huisnummer 72A. Hier zullen er geen werken plaatsvinden. Boven huisnummer 72 is huisnummer 70 gelegen. Een steegje aan de zuidzijde van het plangebied geeft toegang van de straat naar huisnummer 72A.

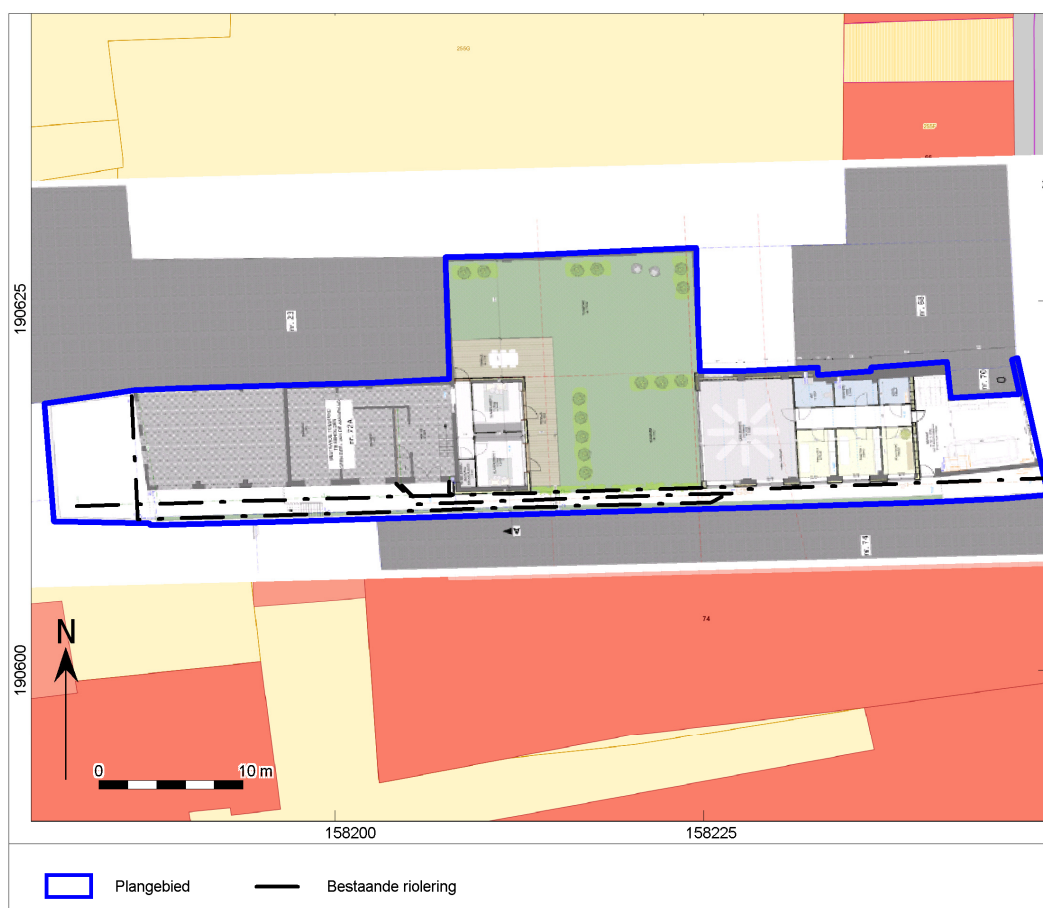
Afb. 1.4. Overzichtplan van de geplande situatie.

De werken omvatten het realiseren van een kinesistenpraktijk ter hoogte van het huidige magazijn. (afb. 1.4 & 1.5). Aan de straatzijde werd een garage gepland. Deze garage is verbonden met een gang die toegang verleent tot een wachruimte, een toilet, een technische ruimte voor de verwarmingsketel, een verzorgingsruimte en de twee praktijken. Aan het einde van de gang is een gemeenschappelijke ruimte gepland. De bestaande bebouwing werd op deze plaats niet afgebroken, maar de vloerplaten werden wel verwijderd. Zowel de bestaande als de geplande vloerplaat hebben een dikte van 20cm. Ook onder de vloerplaat zal nog een deel worden verdiept om onder de vloer isolatie aan te kunnen leggen.

Ter hoogte van de huidige werkplaats werd een tuin met terras aangelegd. De oorspronkelijke loods werd hiervoor gedeeltelijk afgebroken. Ook op deze plaats bedraagt de dikte van de vloerplaat 20 cm. Er werd echter 10cm extra afgegraven. Deze uitgraving werd gedicht met teelaarde. In het zuidwesten van het magazijn was momenteel een stookruimte en een bureau gesitueerd. Deze werden omgevormd tot een stookruimte en twee kamers. Ter hoogte van deze ruimte vonden dus geen bodemingrepen plaats. Ook waar de gang die gebouw 72A met de straat verbindt gesitueerd is, vonden geen verdere bodemingrepen plaats.

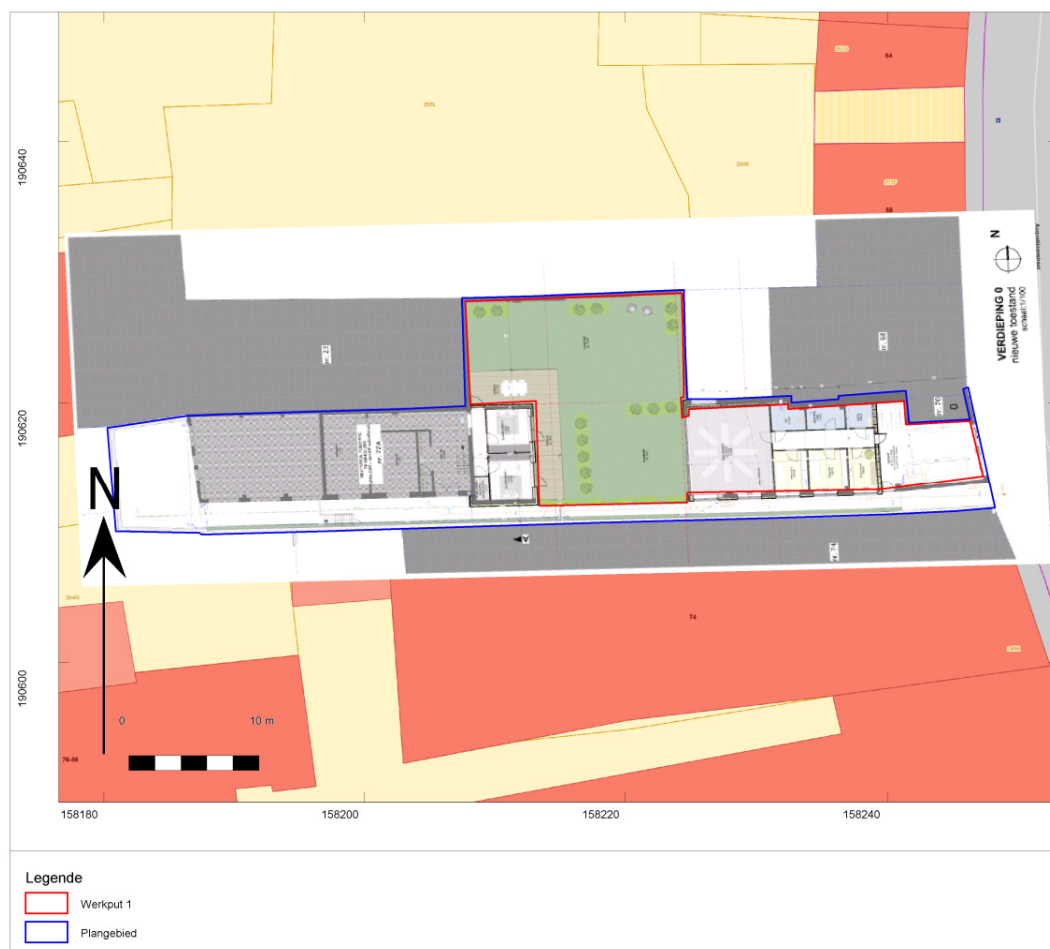
De totale zone waar de vloerplaat werd uitgebroken werd geregistreerd als werkput 1 (Afb. 1.6). Deze werkput meet 357m<sup>2</sup>. De bodemingrepen werden begeleid door de erkend archeoloog en de assistent-archeoloog. Daarnaast zijn op regelmatige afstanden vlak- en maaiveldhoogtes ingemeten. Er werden referentiefoto's gemaakt van de aangetroffen vlakken.

Afb. 1.6. Locatie werkput 1 binnen het projectgebied.

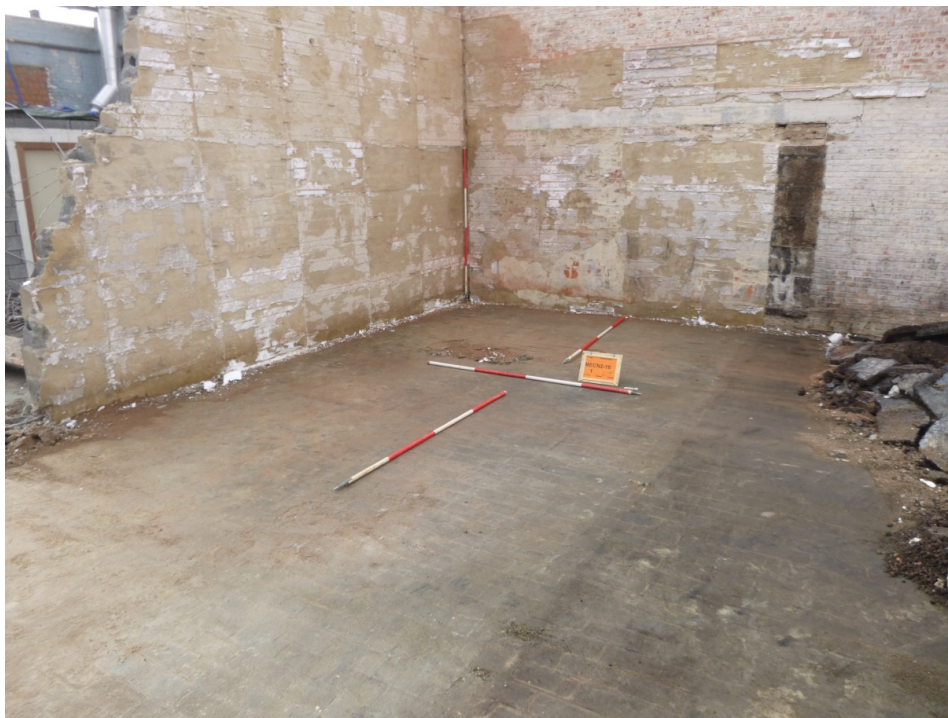
Tijdens de begeleiding werden er geen sporen aangetroffen. Wel kan de opbouw van het plangebied tot aan de afgegraven laag worden vastgesteld. Onder het bovenste uitgebroken vloerniveau bevond zich een vulling met recent bouwpuin, plastic, en piepschuim. Hieronder werd er een vloer uit gele baksteen aangetroffen. (afb. 3.1 & 3.2) Deze bakstenen hadden een afmeting van 20x9,5x4,5cm en werden gemetst met cement. De vloer werd overal in de magazijnzone aangetroffen en werd in een halfsteenverband aangelegd. Enkele binnenmuren en een plateau in het westen van het magazijn bevinden zich rechtstreeks op deze vloer en zijn dus op een later tijdstip geconstrueerd. Waarschijnlijk gebeurde de bouw van het plateau en de binnenmuren op een gelijktijdig tijdstip. De aanwezigheid van plasticfolie en piepschuim tussen het plateau en de vloer illustreren een recente constructiedatum voor het plateau (afb. 3.3).

Afb. 3.1. Onder het afgebroken vloerniveau kwam een tweede vloerniveau tevoorschijn.

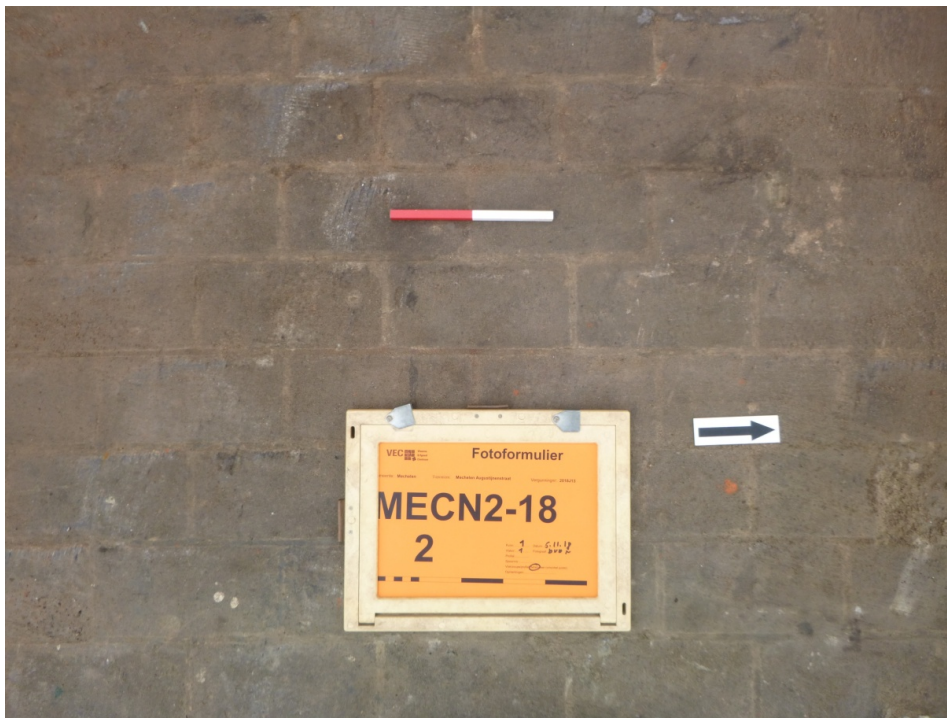
Afb. 3.2. Detail van het oudere vloerniveau.

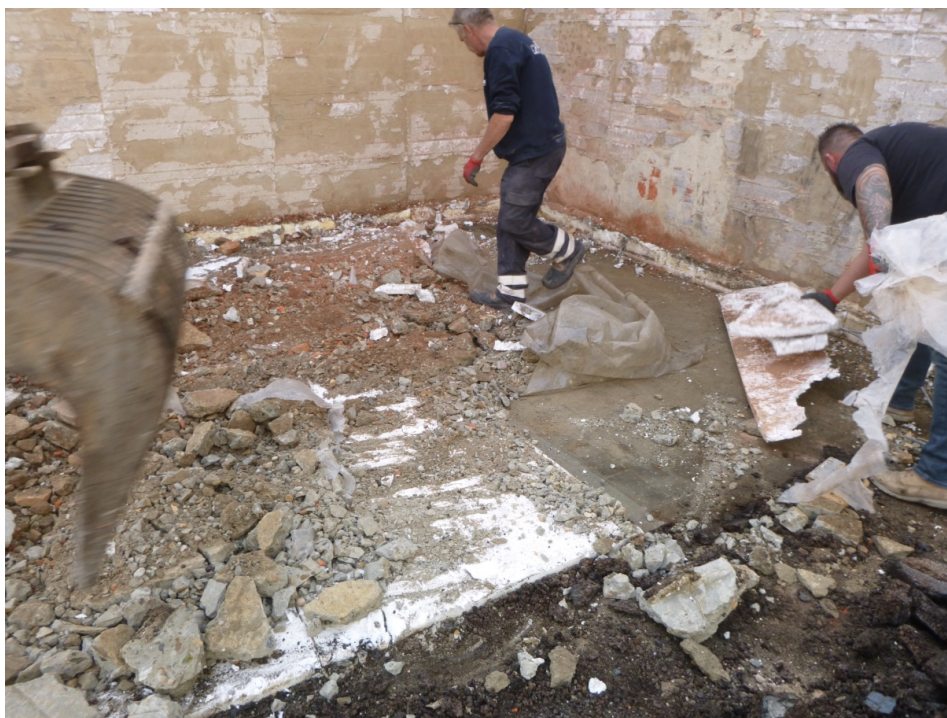
Afb. 3.3. Het oude vloerniveau werd afgedekt met plasticfolie, piepschuim, en recent bouwpuin.

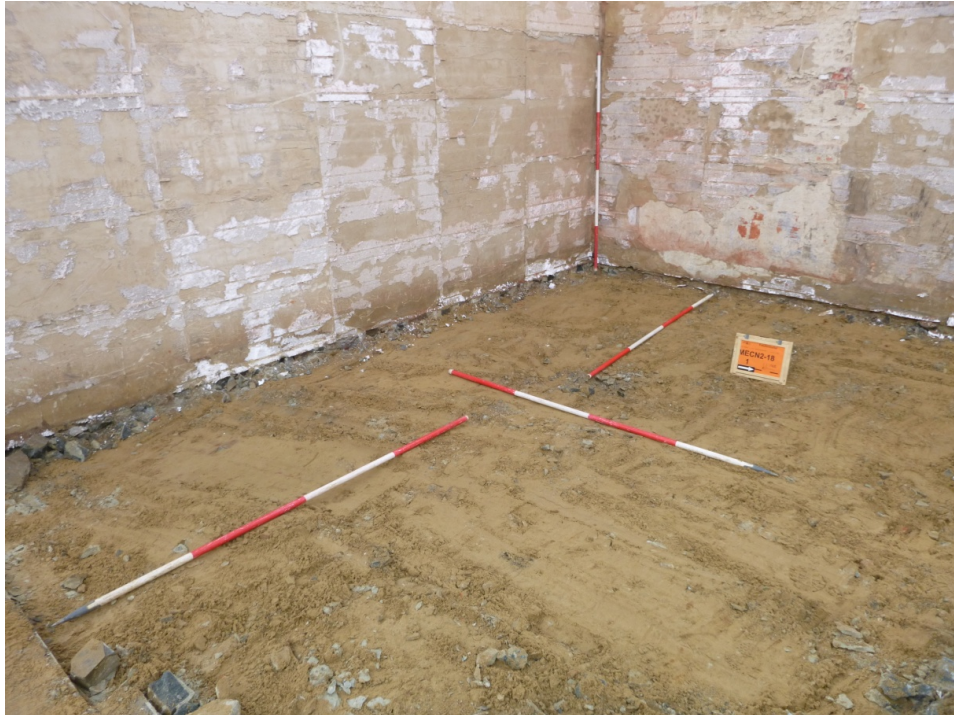
De tegels en vloerplaat bevonden zich op een dunne stabilisatielaag uit grof geel zand (afb. 3.4 & 3.5). Doordat deze zich onder de vloer en de betonnen plaat bevond, kan worden afgeleid dat de plaat en de vloer tijdens één bouwphase werden aangelegd.

Afb. 3.4. Zicht op de stabilisatielaag onder de vloer.

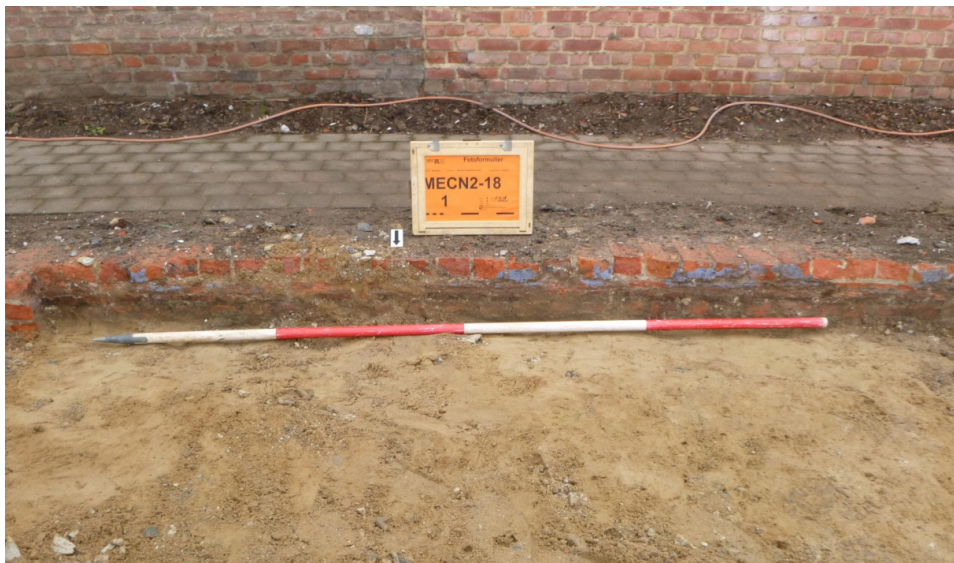
Afb. 3.5. Zicht op de stabilisatielaag onder de betonnen plaat.

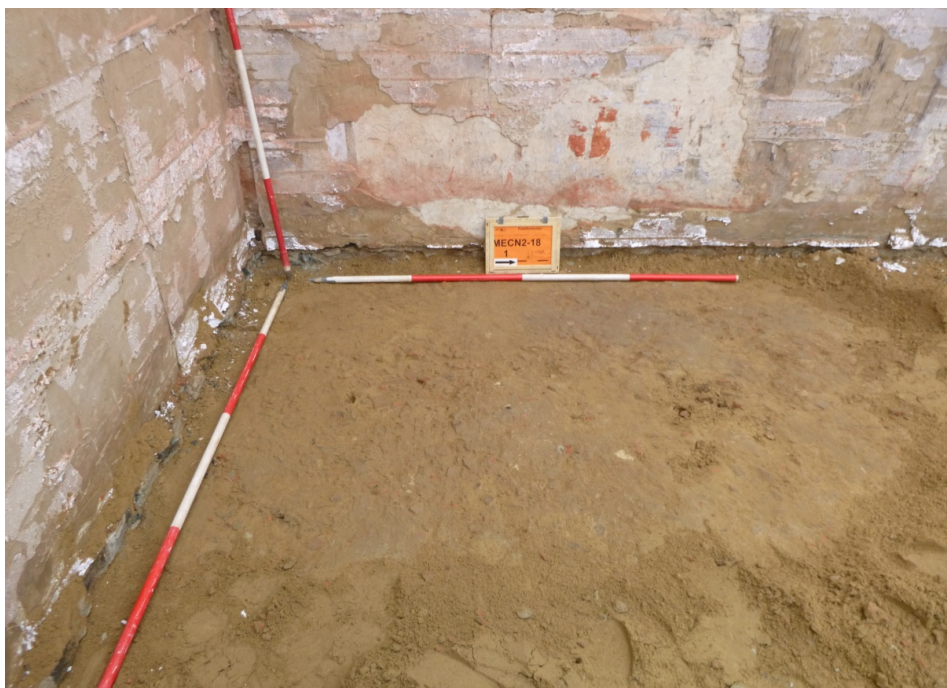
Onder de stabilisatielaag werd een niveau bestaande uit gecementeerde steenslag aangetroffen (afb. 3.6 & 3.7). Deze funderingslaag lijkt eveneens deel uit te maken van dezelfde bouwfase. Er werd een controlevenster aangelegd om de diepte hiervan vast te stellen.<sup>17</sup> Ter hoogte van dit controlevenster was de steenslaglaag tussen 15 en 20cm dik. Onder de steenslag bevond zich een donkergrijze zandige laag. Mogelijk betreft het een ophogingslaag uit de Late Middeleeuwen of Nieuwe Tijd. Omdat de funderingslaag niet verder werd aangetast, kunnen eventuele archeologische resten hieronder in situ bewaard blijven.

Afb. 3.6. Zicht op de gecementeerde steenslag onder de stabilisatielaag ter hoogte van de vloer.

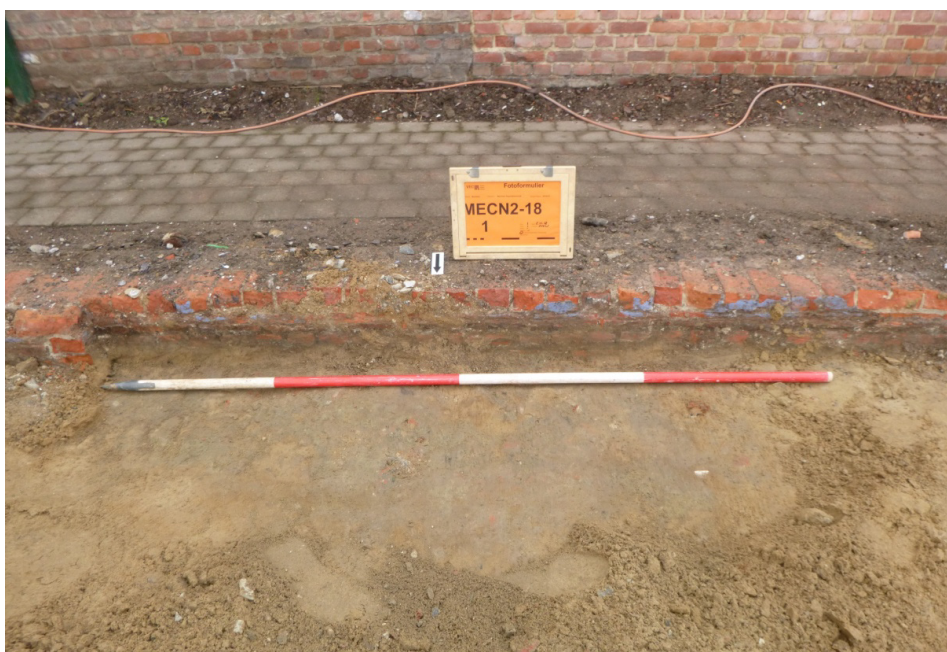
Afb. 3.7. Zicht op de gecementeerde steenslag onder de stabilisatielaag ten hoogte van de betonnen plaat.
