# Eindverslag

## Veurne, Sint-Niklaaskerk

Eindverslag - Veurne, Sint-Niklaaskerk  
Fase 1 en 2

BAAC Vlaanderen Rapport 1497  
ISSN 2033-6896

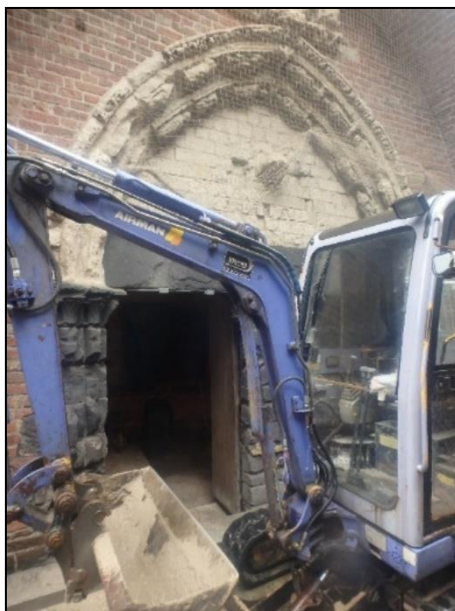
**Figuur 6: Zicht van buiten de kerk op het westportaal tijdens de werkzaamheden**

Het opgravingsvlak werd volledig manueel aangelegd. De grond werd manueel verplaatst tot net buiten het westportaal. Vanaf deze locatie werd de grond machinaal afgevoerd door een kleine graafmachine.

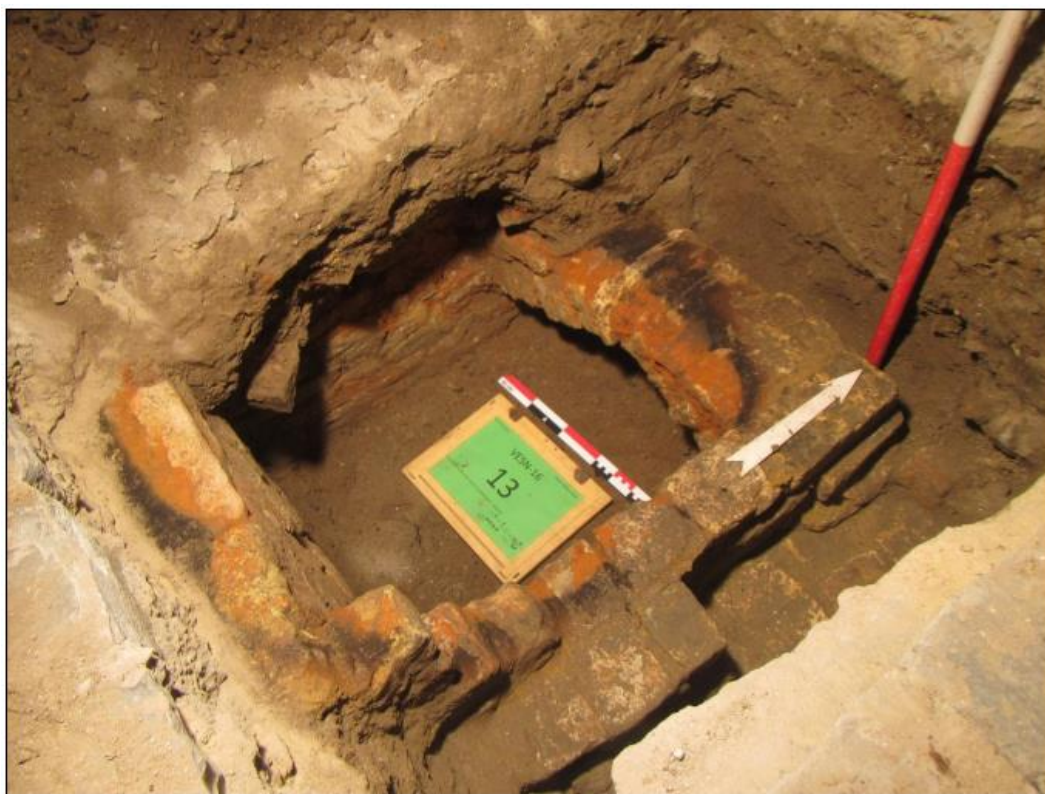
In werkput 3 werd een bakstenen constructie aangetroffen die aan de noordzijde voorzien was van een opening met een boogconstructie. Op de bovenste laag bakstenen waren brandsporen zichtbaar. De functie van de structuur is onduidelijk. Mogelijk gaat het om een klokkengieterij.

***Figuur 42: Boogconstructie, spoor 6, aangetroffen tijdens het vooronderzoek***

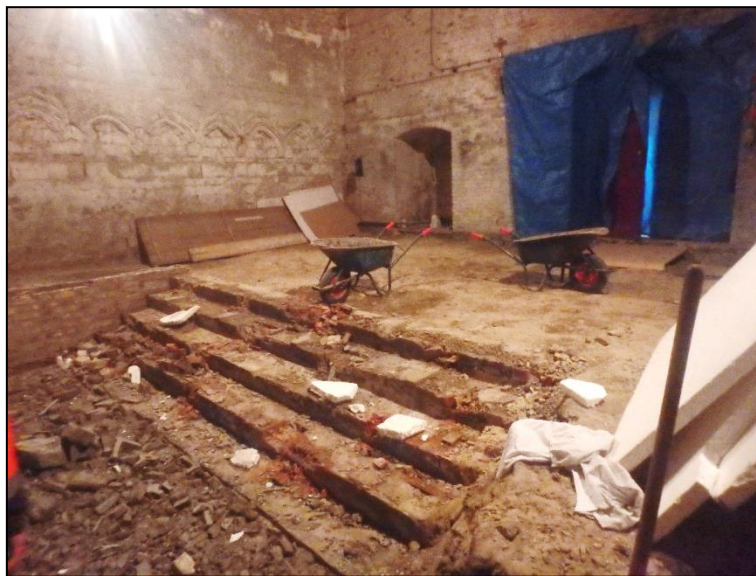
Figuur 44 en Plan 25 illustreren de beginsituatie van het terrein. De toegang tot de toren bevond zich in het westen, met twee grote deuren vanuit het portaal. De toegang tot de kerk bevond zich in de zuidoostelijke hoek. De dorpel ter hoogte van het westelijk portaal werd voor Fase 1 als nulpas op 4,9 m +TAW gedefinieerd. De dorpel ter hoogte van de zuidoostelijke doorgang bevond zich op een hoogte van 81 cm boven de nulpas (5,71 m +TAW). Centraal in de ruimte was een trap aanwezig om het niveauverschil te overbruggen (Figuur 44). In de noordwestelijke, zuidwestelijke en zuidoostelijke hoeken van de toren lagen de drie kleine proefputten uit het vooronderzoek in december 2016.

**Figuur 44: Binnenruimte van de toren voor de aanvang van het onderzoek**

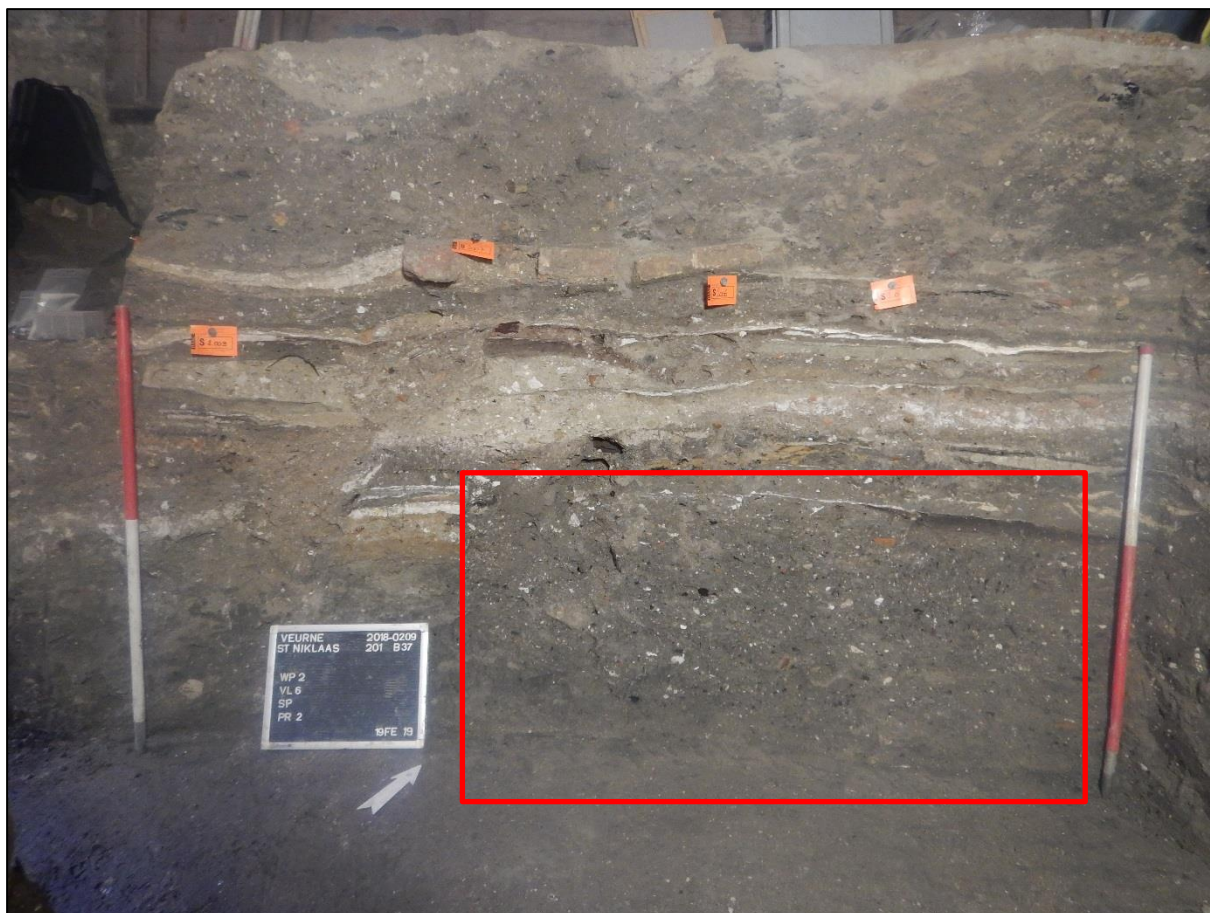
Hoewel een groot deel van de aangelegde putten was verstoord door een recentere verstoring en de vulling van de gietkuil, kon in het noorden van de werkput de originele stratigrafie worden gereconstrueerd. Deze stratigrafie werd reeds besproken. In profiel waren tussen 4,4 en 5,0 m +TAW verschillende loopniveaus zichtbaar. Onder deze niveaus werd een donkergrijs tot bruin ophogingspakket aangetroffen (spoor 2024). Hoewel de matrix van het pakket vrij homogeen is, kenmerkt de ophoging zich door een groot aantal fragmenten houtskool, kalk, mortel en enkele baksteenfragmenten. Uit de laag zelf werden geen vondsten gerecupereerd. Uit een bijzetting in deze laag (spoor 2018) werden een wandfragment grijs aardewerk en een wandfragment rood geglaazuurd aardewerk verzameld. Het materiaal biedt voor de ophoging 2024 een ruime *terminus ante quem* rond de late middeleeuwen.

**Figuur 47: Ophogingspakket 2024 onder de loopniveaus**

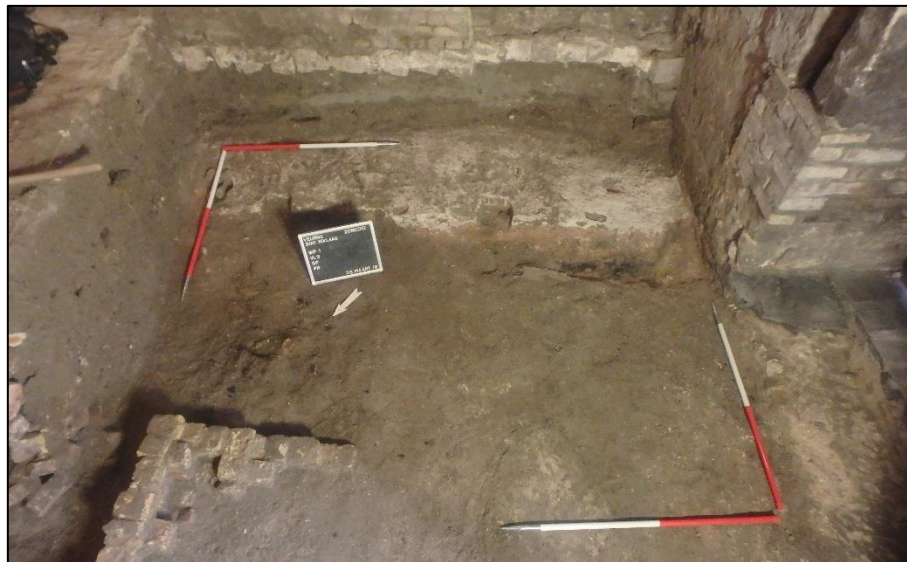
**Figuur 49: Loophniveau 1024 waarin verschillende paalgaten werden aangetroffen (sporen 1033-1038)**

In niveau 1024 konden verschillende paalgaten worden onderscheiden. De onderlinge relatie tussen de sporen was onduidelijk. Concreet ging het om uitgravingen of uitsparingen in het kalkpakket (Figuur 50). Waarschijnlijk houden de sporen verband met (tijdelijke) kleine constructies die in de ruimte waren opgesteld zoals kandelaars, rekken of ander meubilair.

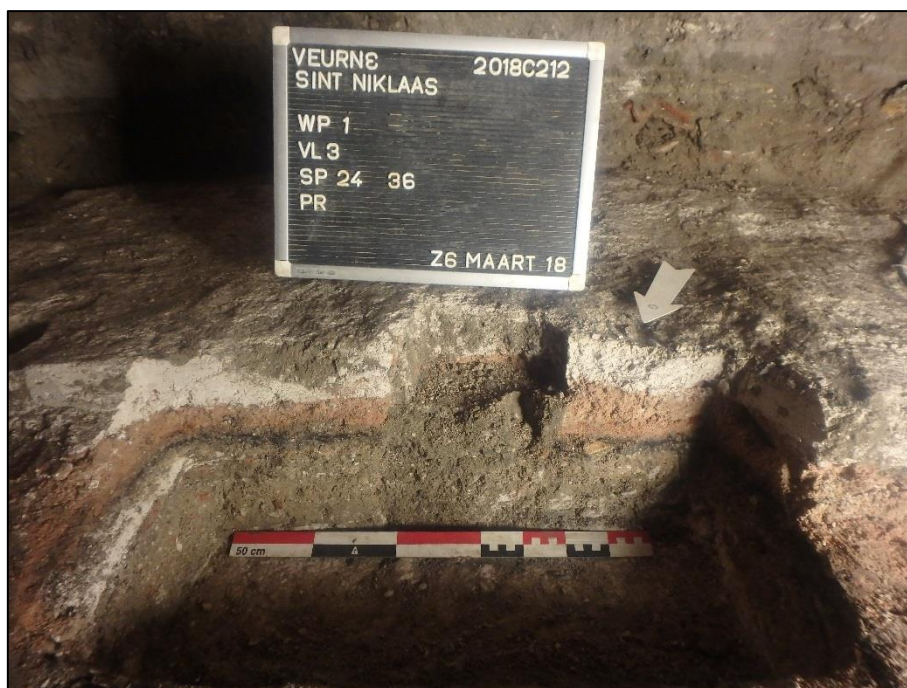
***Figuur 50: Coupe op paalgat 1036 in looppniveau 1024***

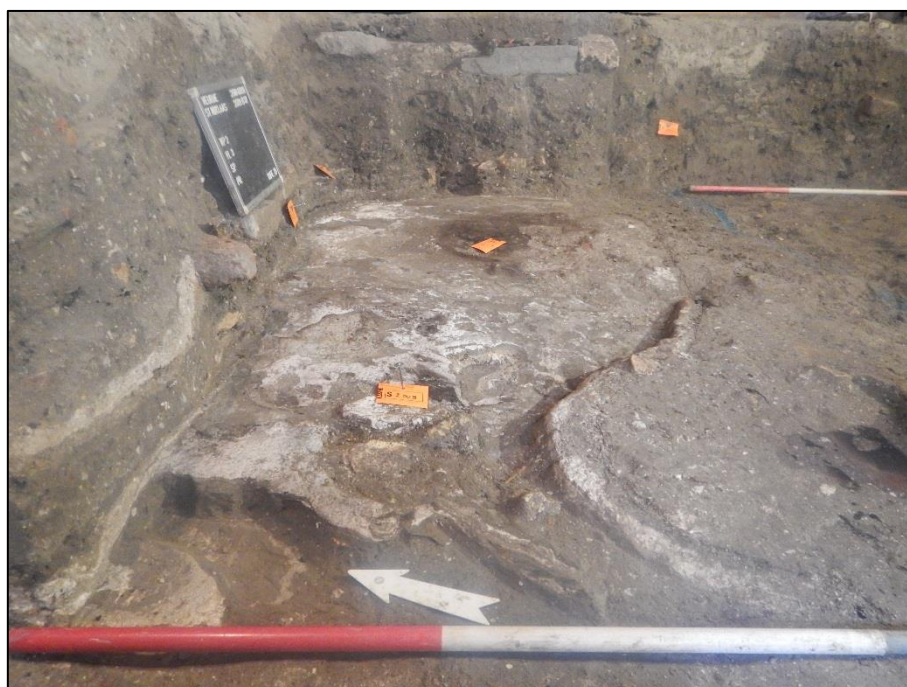
***Figuur 51: Detail van één van de looppniveaus (spoor 2009)***

Ook tijdens fase 2 werden dergelijke vloerniveaus aangetroffen. Op basis van de stratigrafische positie kan spoor 2009 worden gelinkt met spoor 1013 uit fase 1. Figuur 51 toont een detail van het vloerniveau en illustreert het grillige verloop van het pakket. Waarschijnlijk werd dit deels uitgesleten en opgevuld met vuil of ander materiaal. Opvallend is de aanwezigheid van een brandvlek (spoor 2010) op het kalkpakket. De brandvlek had een diameter van ca. 60 cm en is waarschijnlijk een roetafdruk van een vuurkorf.

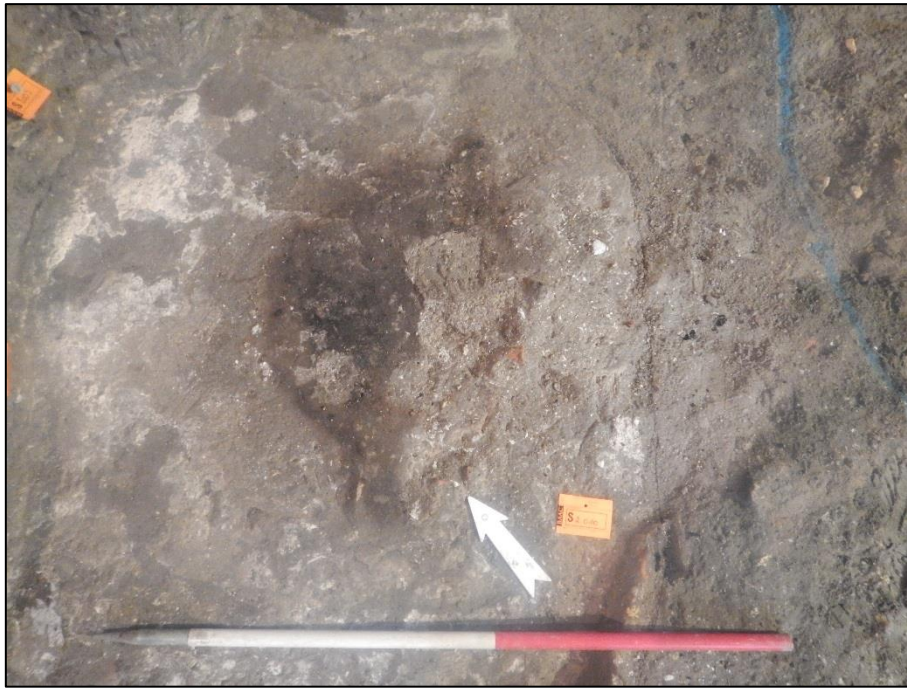
**Figuur 52: Detail van brandvlek 2010 op loopniveau 2009**

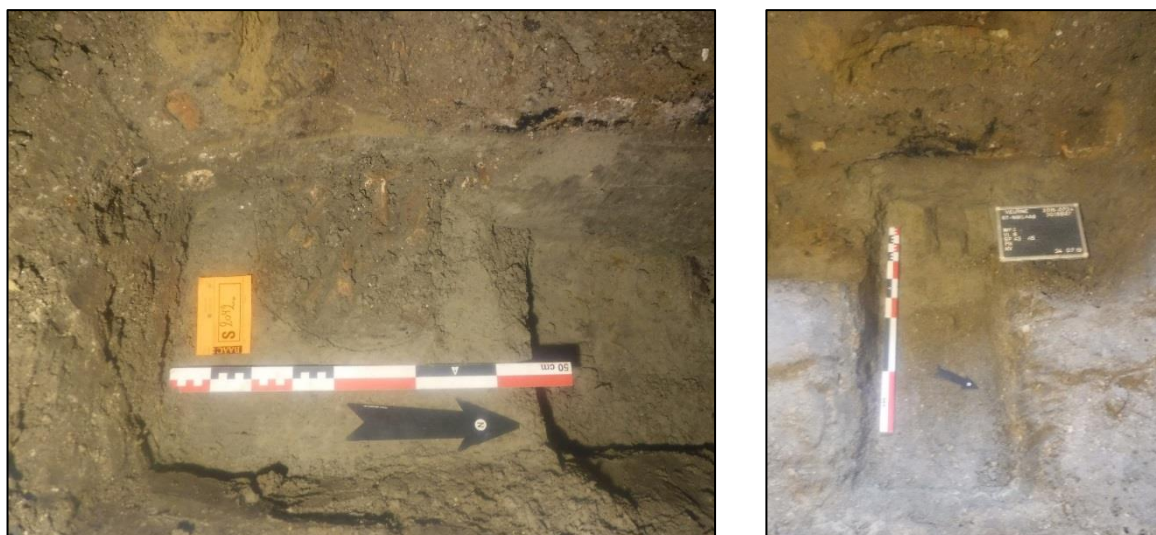
Tijdens het couperen van klokkenmal 2041 werden een klein knekelputje en een deel van een inhumatie aangesneden. De knekelput had een ovale vorm met een doorsnede van ca. 30 cm. Net ten noorden van de put werden de restanten van een inhumatie aangetroffen. Van de inhumatie resten enkel nog twee onderbenen en een vaag afgelijnde put.

**Figuur 53: Spoorfoto's van knekelput 2043 & inhumatie 2045**

De knekelput werd opgetekend op een hoogte van 3,49 m +TAW terwijl de vage aflijning van de begraafing pas zichtbaar werd op een hoogte van ca. 3,31 m +TAW. Aangezien de maximale verstoringsdiepte van de geplande vloerplaat op 3,90 m +TAW ligt, bevonden de sporen zich op een niveau buiten het gabarit van de geplande werken. De sporen werden dus slechts lokaal opgekuist en geregistreerd. De aanleg van een archeologisch vlak op dit niveau viel buiten de krijtlijnen van het onderzoek.

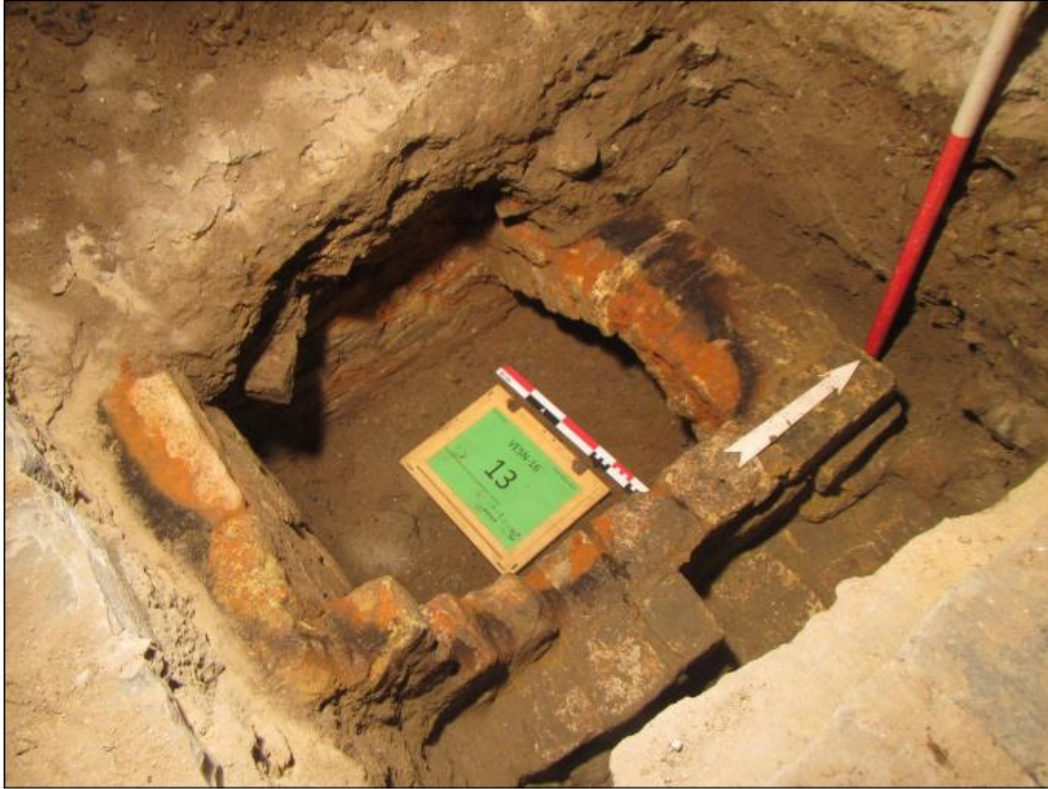
Tijdens het vooronderzoek in 2016 werd reeds melding gemaakt van een bakstenen structuur waarop verschillende brandsporen zichtbaar waren. Een spaarboogconstructie leek aan te geven dat het mogelijk om een stookplaats of -kanaal ging. De hypothese van een klokkengieterij kon gedurende de fase van het vooronderzoek moeilijk worden bevestigd.<sup>65</sup>

***Figuur 55: Boogconstructie, spoor 6, aangetroffen tijdens het vooronderzoek<sup>66</sup>***

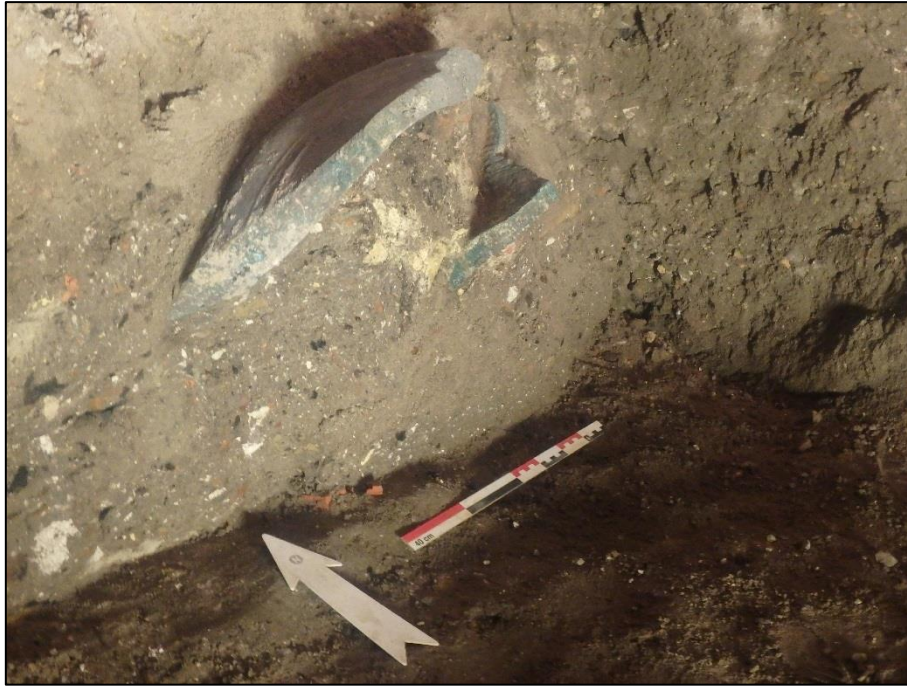
**Figuur 56: Klokfragmenten in een ophogingslaag**

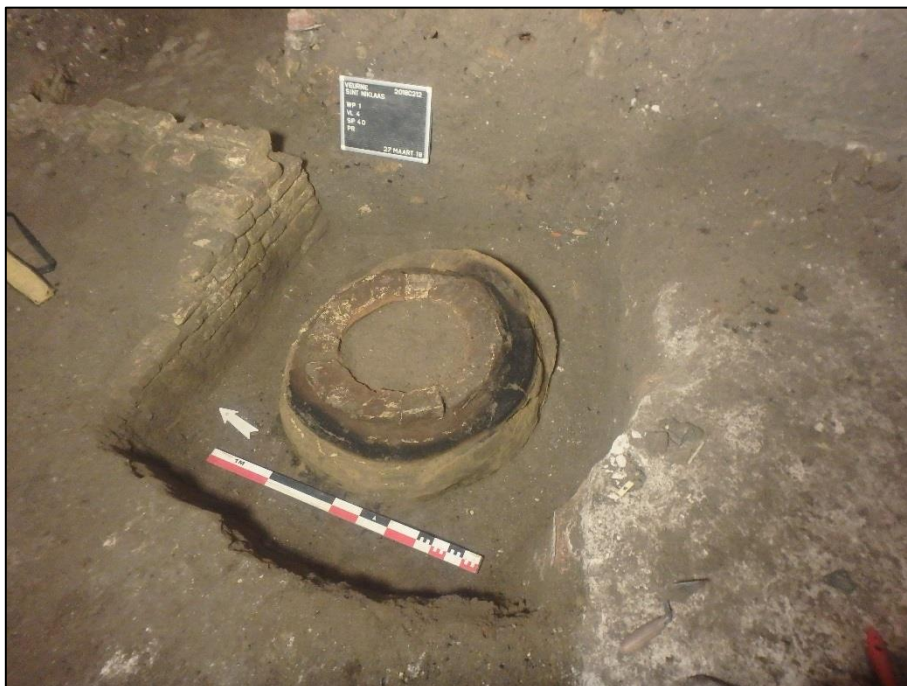
Tijdens het verdiepen naar vlak 4 in fase 1 kwam een zeer concrete aanwijzing voor een klokkengieterij aan het licht in de vorm van een ronde klokkenmal.

**Figuur 57: Kern-mal voor het gieten van een klok vrijgelegd tot op vlak 4 tijdens fase 1**

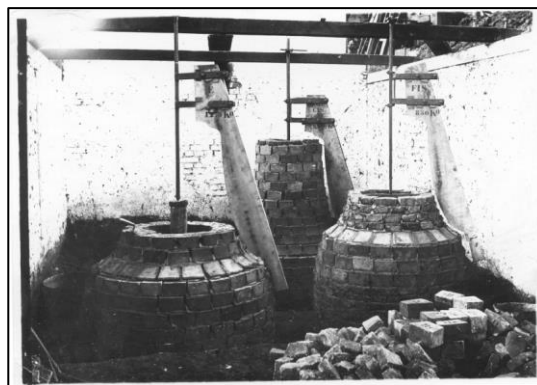
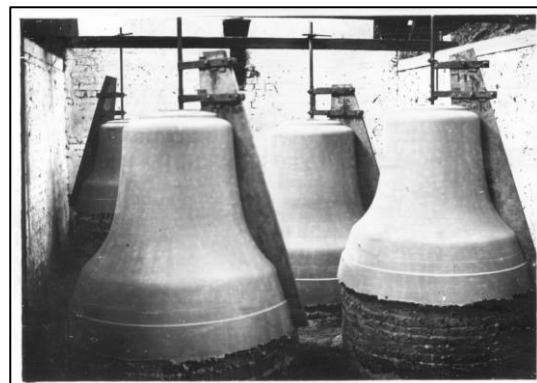
**Figuur 59: Constructie van de binnenmal of kern aan de hand van het binnensjabloon en een voltooide binnenmal<sup>70</sup>**

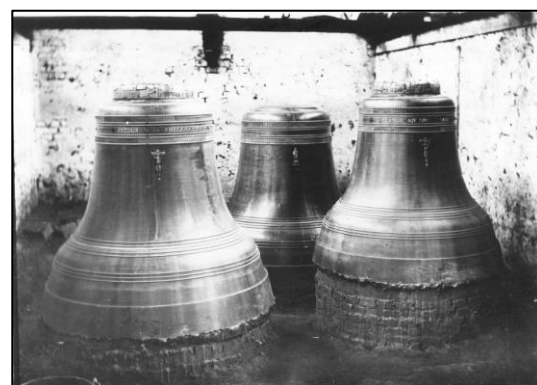
Na voltooiing van de binnenmal wordt het sjabloon tijdelijk van de spil gehaald om het bij te vijlen en zo de vorm van de buitenkant van de klok te verkrijgen (buitensjabloon). Met behulp van dit sjabloon en de bestaande spil wordt nu een valse klok gemaakt uit niet al te sterke leem, op de bestaande constructie. Op de valse klok worden de opschriften en versieringen van de klok geplakt. Deze versieringselementen uit was worden vooraf in houten matrijzen gemaakt.

**Figuur 60: Productie van de valse klok aan de hand van het buitensjabloon en een voltooide valse klok<sup>71</sup>**

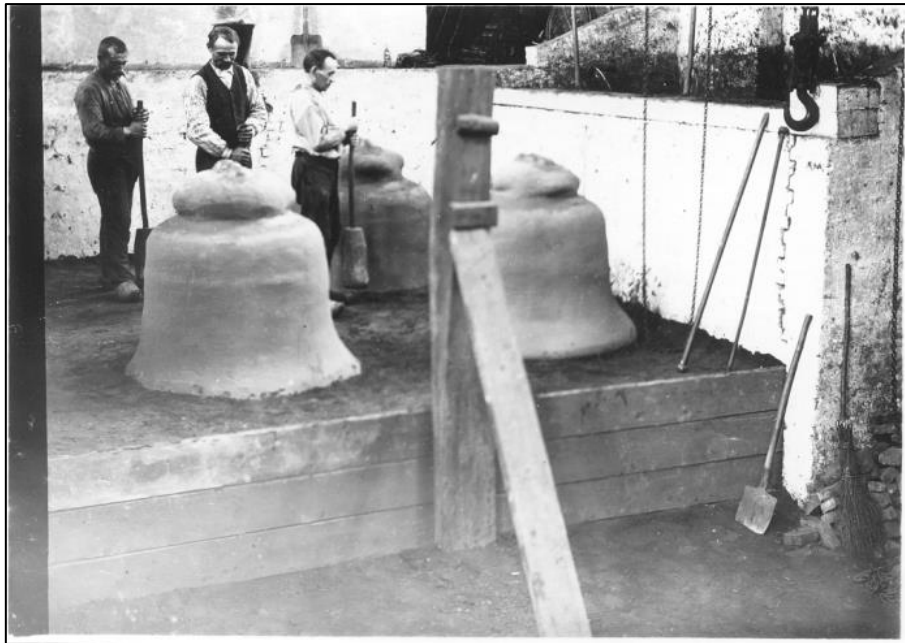
Nadien wordt de buitenmal terug op de binnenmal gezet. De kroonvorm wordt nu bovenop beide mallen geplaatst. Door het wegbreken van de valse klok is een ruimte ontstaan tussen beide mallen waarin het brons kan worden gegoten. Tijdens het gieten zal het vloeibare brons een grote opwaartse kracht uitoefenen op de gietvorm. Daarom worden de afgewerkte gietvormen ingegraven in aangestampte aarde. Eens de vormen zijn ingegraven, worden tenslotte gietkanaaltjes aangelegd die het brons vanaf de smeltoven tot bij de gietvormen transporteren.

**Figuur 63: Ingraven van de gietmallen<sup>74</sup>**

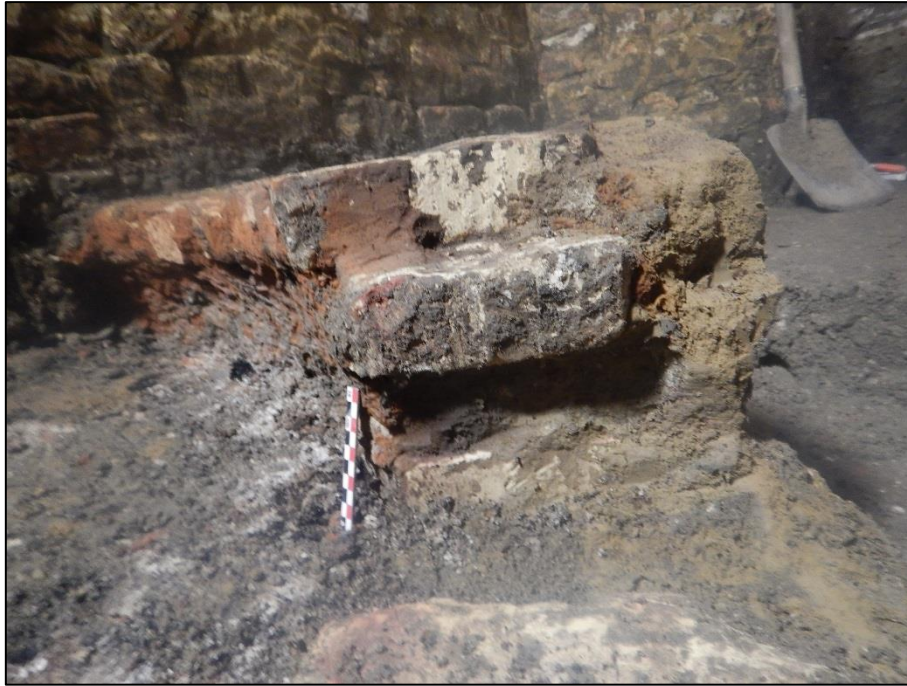
**Figuur 66: Leembestrijking - buitenzijde onverwarmd: geel/beige - binnenzijde verbrand: oranje/bruin/zwart**

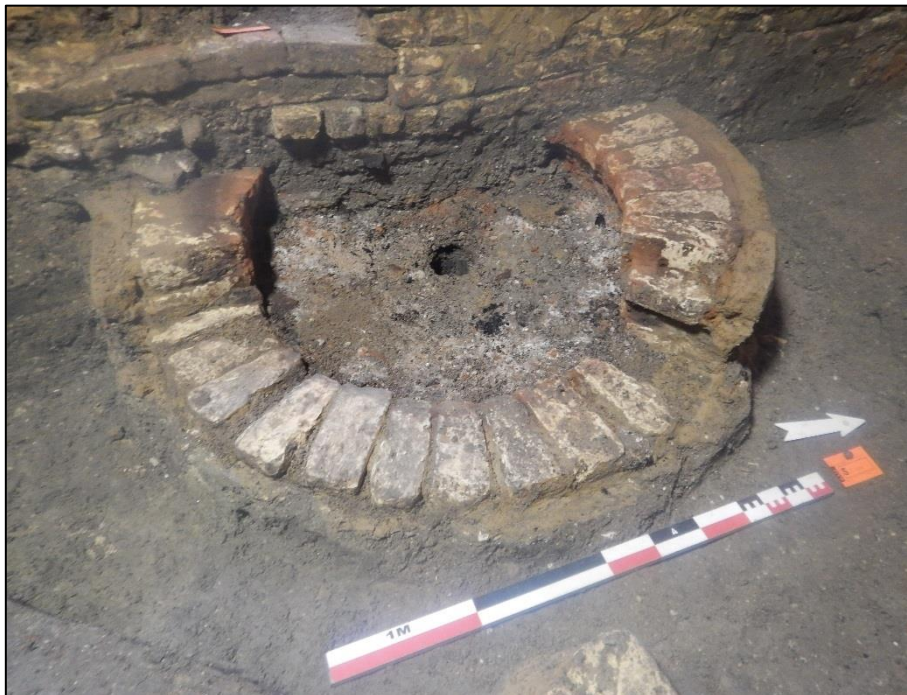
Bij verschillende mallen was nog een spilgat zichtbaar. In het gat werd een spil geplaatst waarrond de sjablonen konden worden gedraaid.

**Figuur 67: Klokkenmal 2020 met centraal duidelijk zichtbaar spilgat**

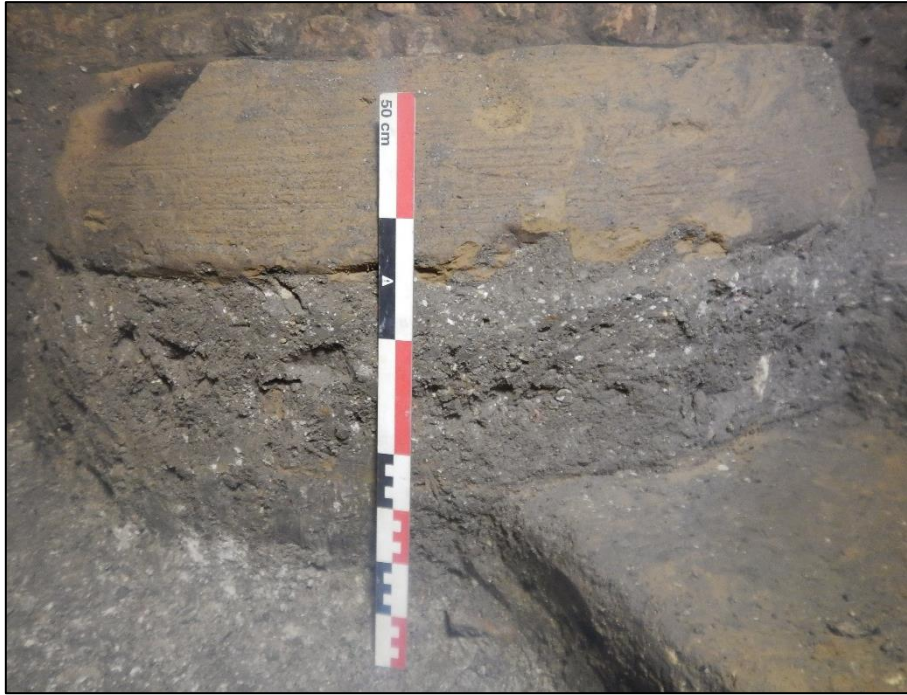
Bij enkele mallen konden aan de leembasis strijksoren worden herkend waar de leem gladgestreken werd met een borstel of kam.

***Figuur 68: Strijksproen op klokkenmal 2021***

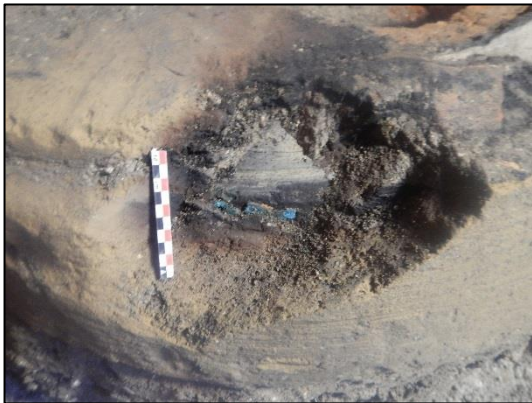
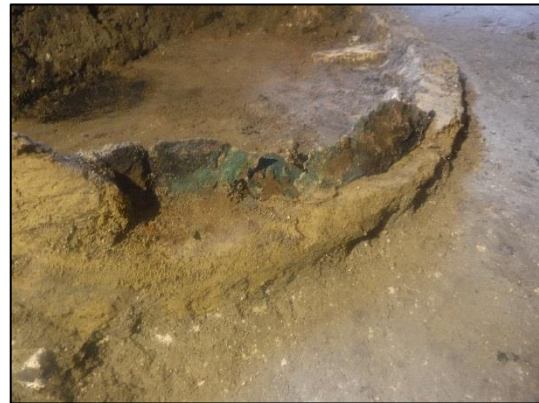
Bij enkele mallen werden sporen van brons geïdentificeerd. Dit zijn waarschijnlijk restanten van het brons dat tussen de binnen- en buitenmal kon sijpelen en zo verloren ging aan de basis van de gietvorm.

***Figuur 69: Detail van fragmenten brons die bewaard bleven in de mallen***

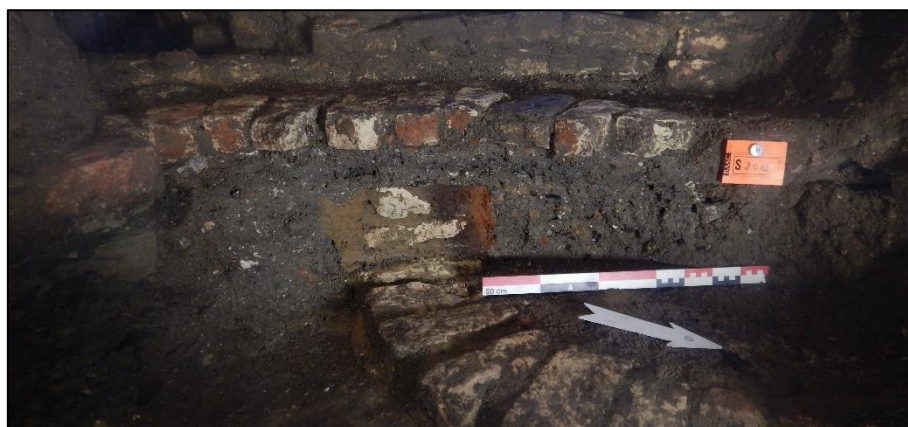
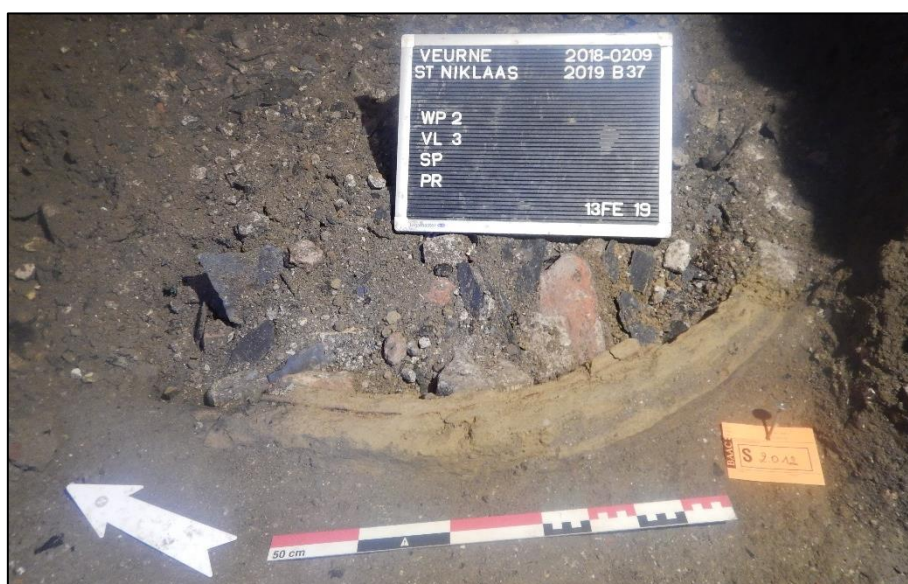
| 2012 | | | | |
| TAW-Hoogte | 4,32 m +TAW | | | |
| Bewaring | Slecht<br>Grotendeels uitgebroken | | | |
| Diameter | ca. 1,24 m | | | |
| Spoorrelaties | Gevuld met puinpakket 2002<br>Bevindt zich boven klokkenmal 2020 | | | |

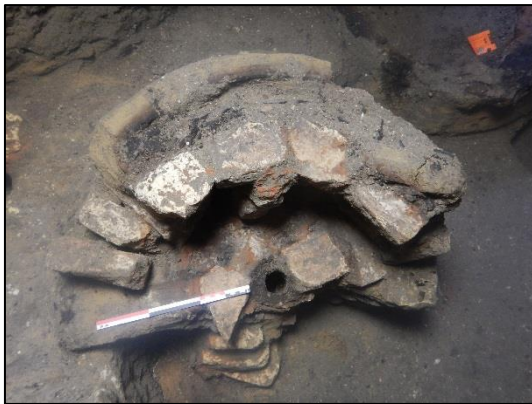
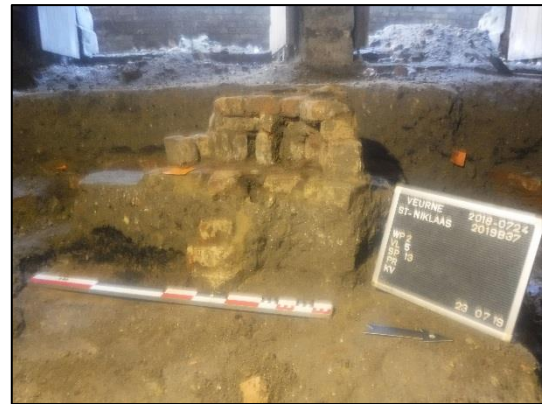
S2013

2013

| <i>TAW-Hoogte</i> | 4,63 m +TAW |
| <i>Bewaring</i> | Matig<br>2/3 uitgebroken |
| <i>Spoorrelaties</i> | Bevindt zich boven klokkenmal 2026 |
| <i>Diameter</i> | ca. 1,09 m |

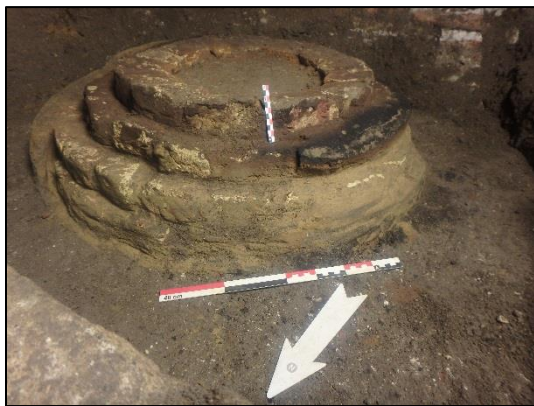
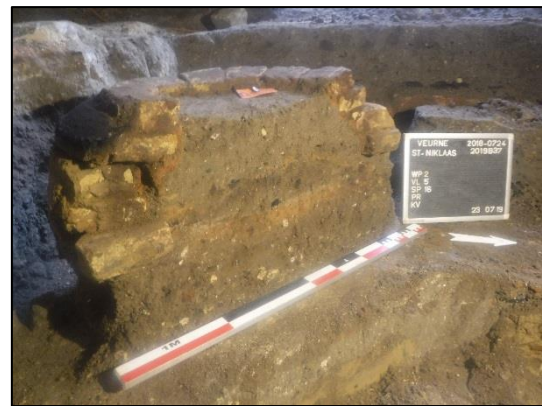
S2016

2016

| TAW-Hoogte | 4,32 m +TAW |
| Bewaring | Goed<br>Volledige binnenmal bewaard gebleven |
| Spoorrelaties | Bevindt zich boven mallen 2020 en 2026 |
| Diameter | ca. 1,08 m |

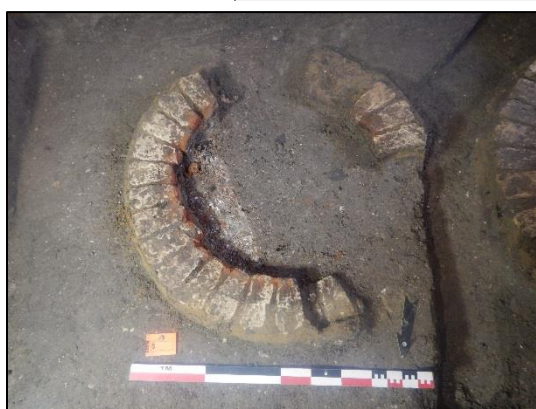
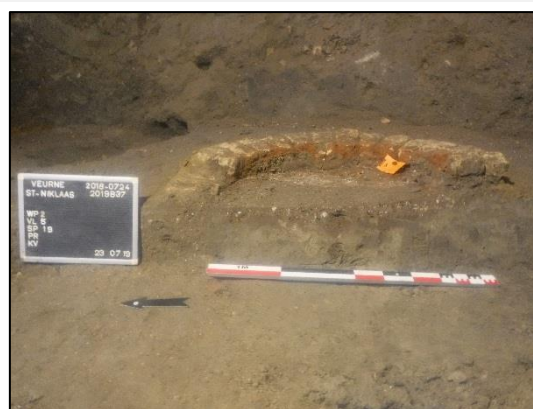
S2019

2019

| TAW-Hoogte | 3,95 m +TAW |
| Bewaring | Matig<br>Slechts onderste rij bakstenen bewaard |
| Diameter | ca. 1,28 m |

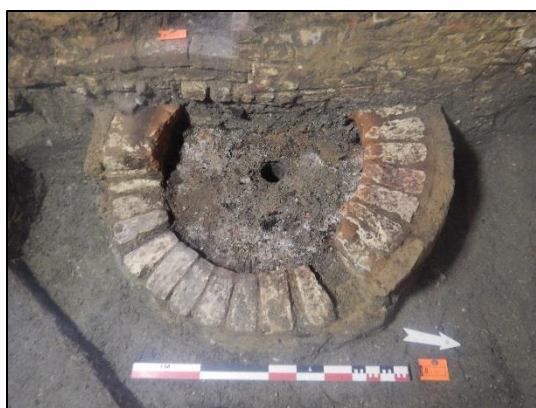
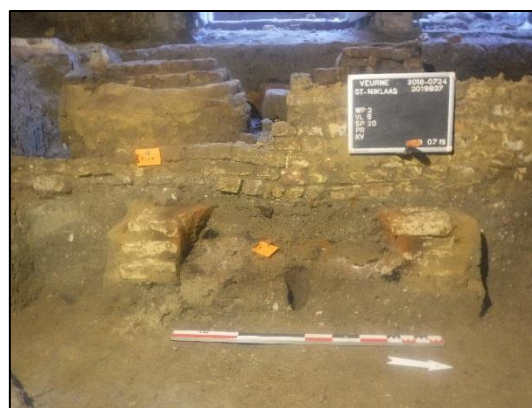
S2020

2020

| TAW-Hoogte | 4,02 m +TAW |
| Bewaring | Matig<br>Slechts onderste rij bakstenen bewaard |
| Spoorrelaties | Bevindt zich onder muren 2015 en 2011<br>Bevindt zich onder klokkenmal 2012 |
| Diameter | ca. 1,37 m |

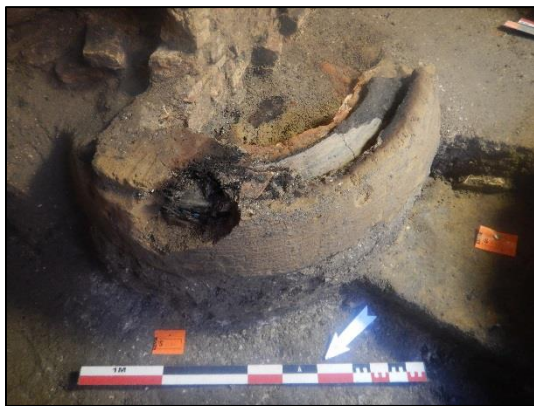
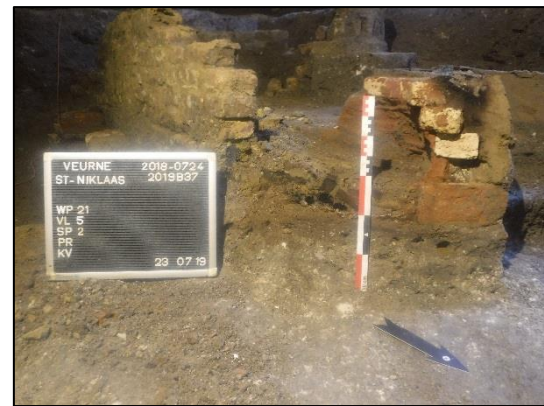
S2021

2021

| TAW-Hoogte | 4,27 m +TAW |
| Bewaring | Matig<br>Helft van de mal uitbroken |
| Spoorrelaties | Bevindt zich onder muren 2011 en 1012 |
| Diameter | ca. 1,22 m |

Van de klokkenmallen 2021 en 2041 werd de houten spil bemonsterd voor dateringsonderzoek. Tussen de mallen 2026 en 2041 werden houtskoolfragmenten aangetroffen.

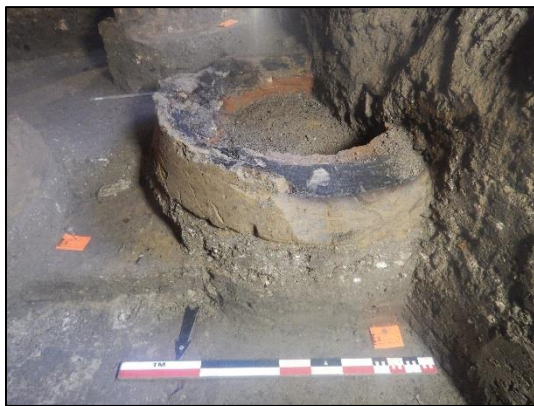
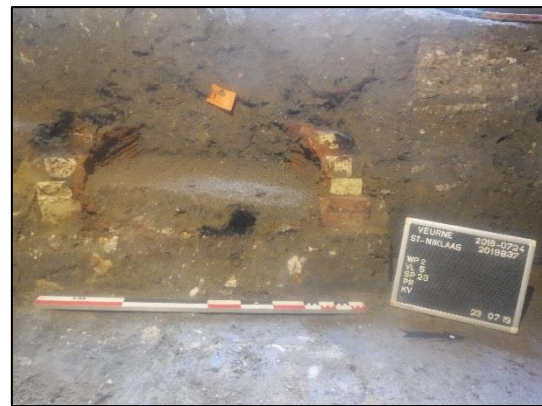
S2023

2023

| TAW-Hoogte | 4,15 m +TAW |
| Bewaring | Goed |
| Spoorrelaties | Groot deel van binnenmal bewaard |
| Diameter | ca. 1,22 m |

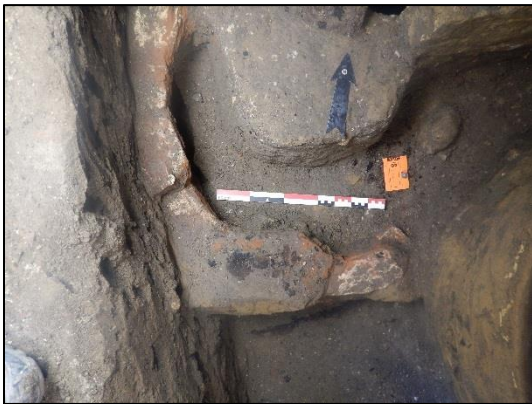
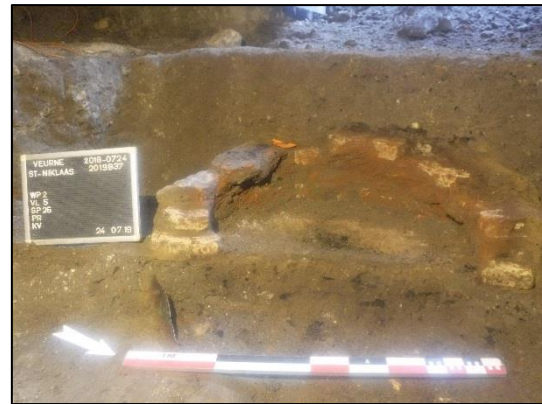
S2026

2026

| TAW-Hoogte | 4,31 m +TAW |
| Bewaring | Matig<br>Grotendeels uitgebroken |
| Spoorrelaties | Bevindt zich onder mallen 2013 en 2016 |
| Diameter | ca. 1,10 m |

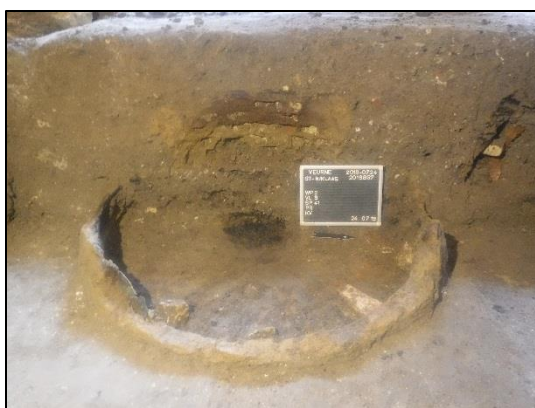
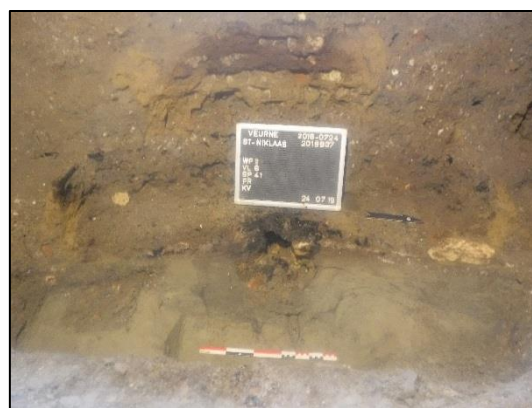
S2041, S2042, S2043

2041

| TAW-Hoogte | 4,31 m +TAW |
| Bewaring | Matig<br>Grotendeels uitgebroken<br>Onderste rij bakstenen bewaard |
| Spoorrelaties | Bevindt zich onder mallen 2013 en 2016 |
| Diameter | ca. 1,65 m |

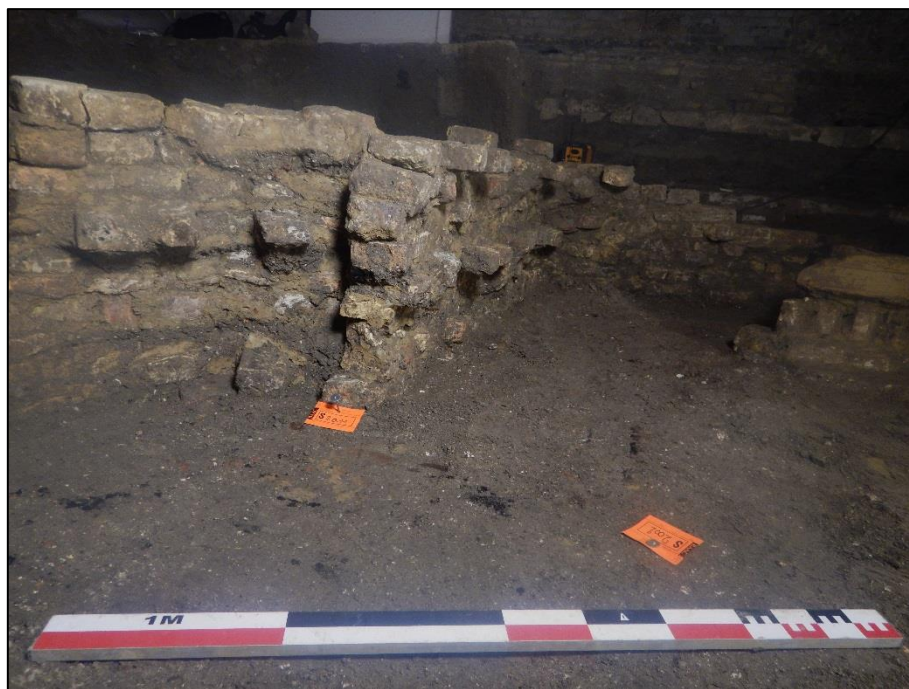
Naast de aangetroffen binnenmallen werd tijdens fase 1 een structuur aangesneden (sporen 1012 en 2011) die initieel als een trap werd geïnterpreteerd. Gedurende fase 2 werd de structuur volledig vrijgelegd (Figuur 70) en werd de interpretatie bijgesteld. De bakstenen muur bestaat uit een L-vormig deel (spoor 1012) en een gebogen deel dat vermoedelijk deels uitgebroken werd (spoor 2011). Opvallend is de opbouw van de muur waarbij elke vierde rij bakstenen gekenmerkt wordt door een afwisseling van halve en volledige stenen die voor de helft uit de muur steken. Hoewel de muur over de gehele oppervlakte bestreken werd met een geel-beige leem werden geen sporen van verbranding opgemerkt. De functie van de uitstekende stenen is onduidelijk. Mogelijk ondersteunden ze een aanvullend bouwelement dat nu verdwenen is. Op basis van de ruimtelijke en stratigrafische positie lijkt het echter zeer aannemelijk dat de structuur ook deel uitmaakte van de klokkengieterij. Mogelijk betreft het in deze context een ondersteuning voor de gietloop, of een kanaal waardoor het gesmolten brons tot bij de mallen werd gebracht.

*Figuur 70: Spoorfoto van 1012 & 2011*

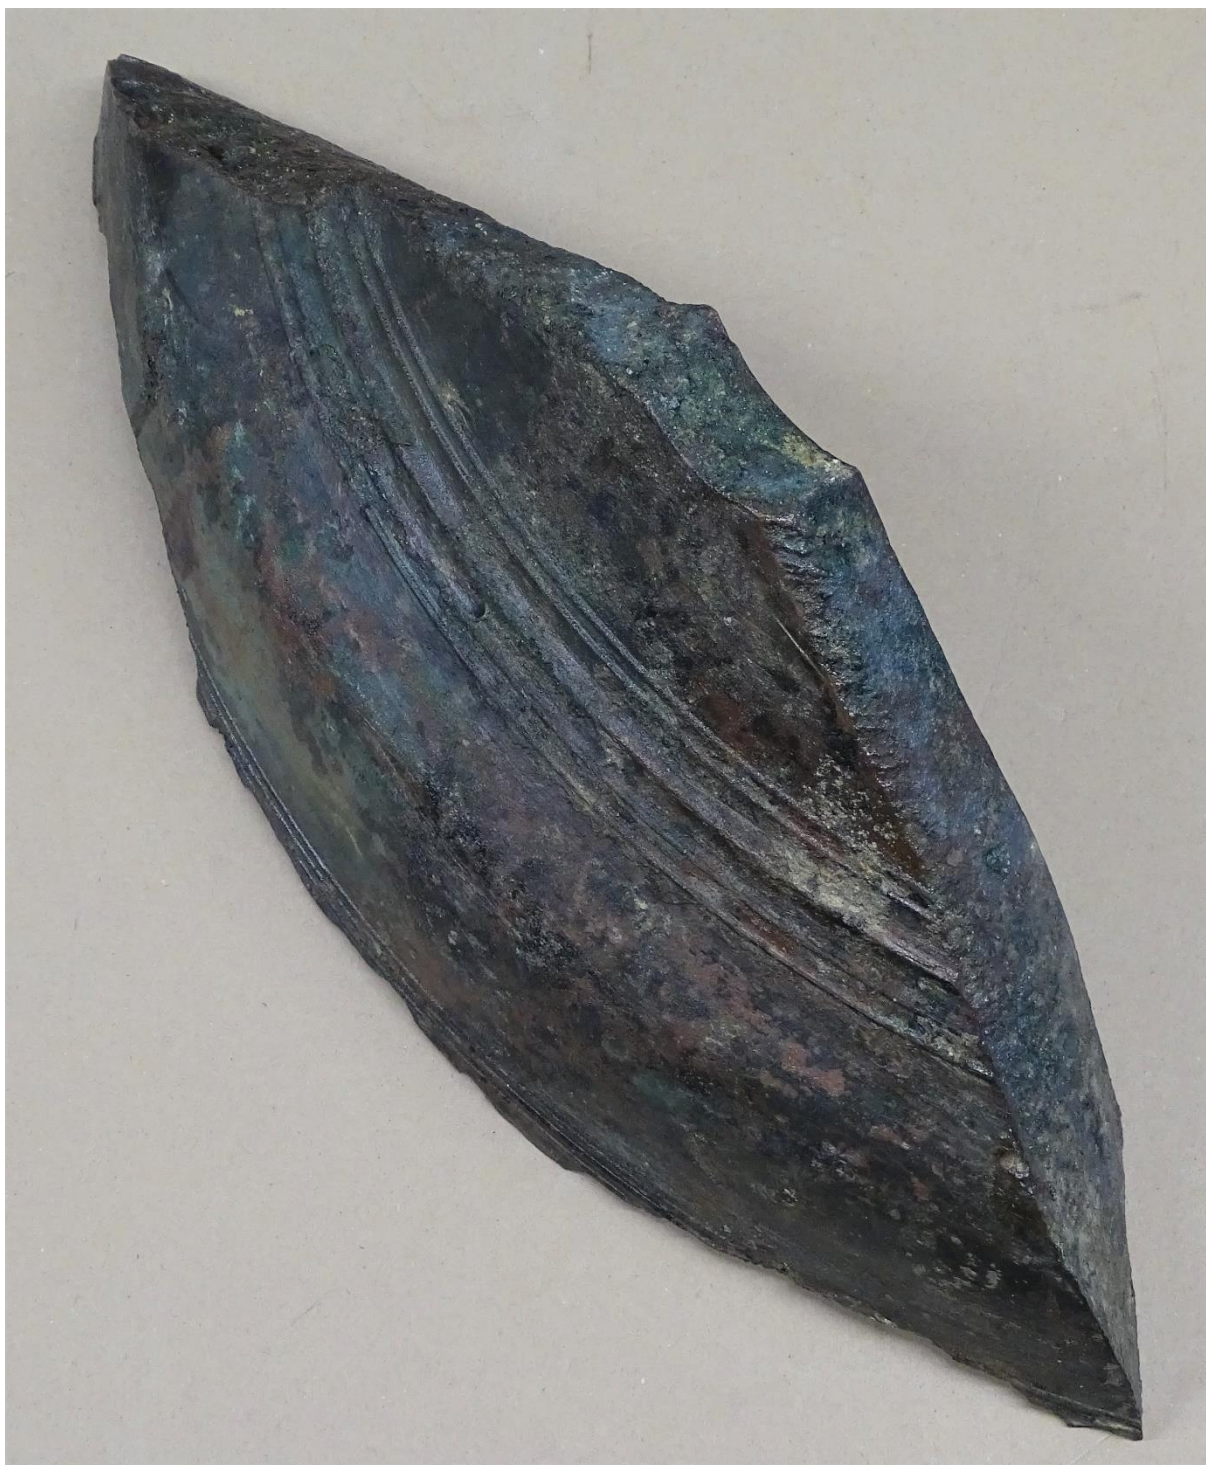
*Figuur 72: Klokfragment (V28)*

Tijdens het onderzoek werden twee fragmenten van een kerkklok aangetroffen. De fragmenten (V28) vertegenwoordigen een zeer concrete weerslag van het klokkengietersambacht. Ze bezitten dus een grote archeologische waarde. Aangezien de fragmenten geïnfecteerd waren met bronsrot en dus stelselmatig degradeerden tot dit proces kon worden stilgelegd, werd beslist de fragmenten voor te dragen voor conservatie. De fragmenten worden uitvoerig besproken in Hoofdstuk 6 Vondsten, Metaal.

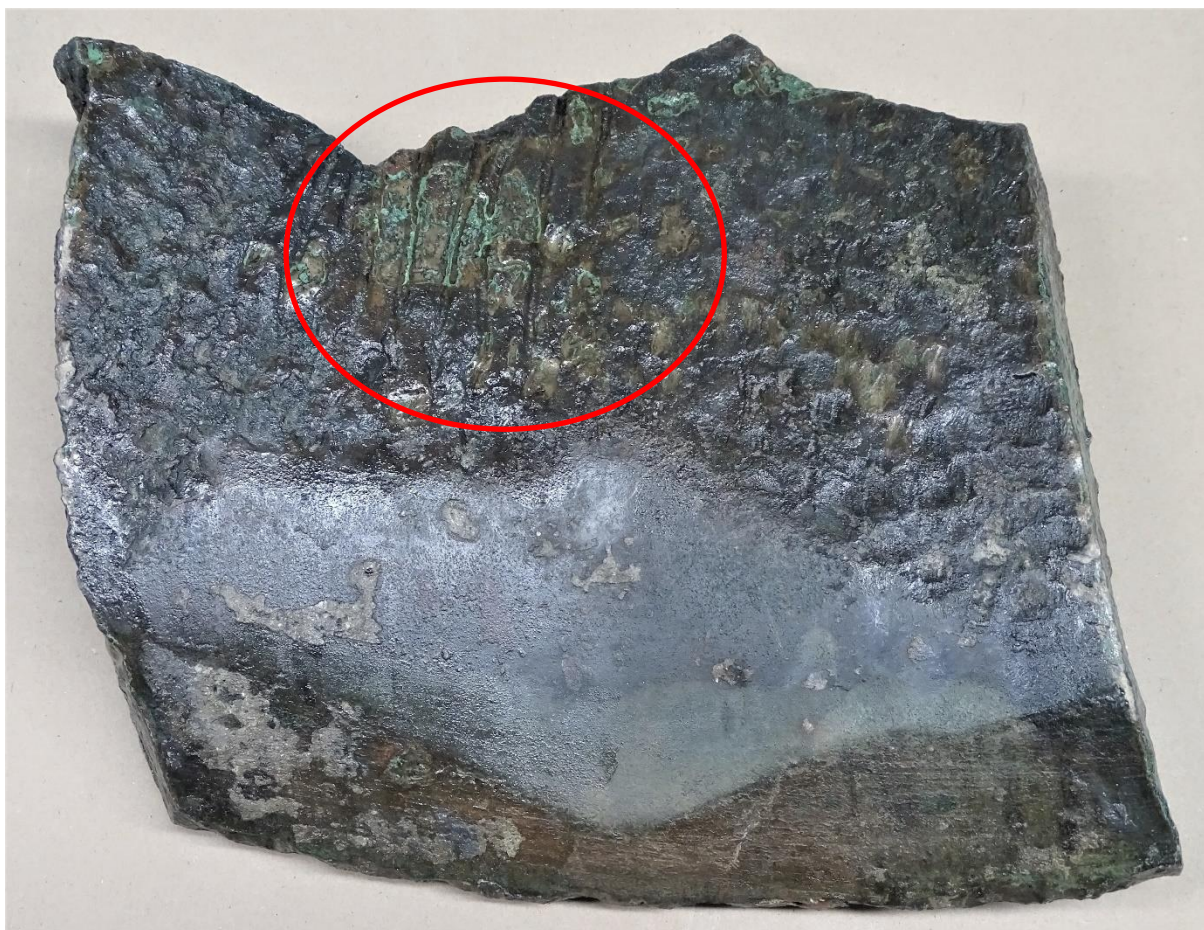
**Figuur 73: Binnenzijde van klokfragment. De groeven (rood omcirkeld) zijn gemaakt bij het stemmen van de klok**

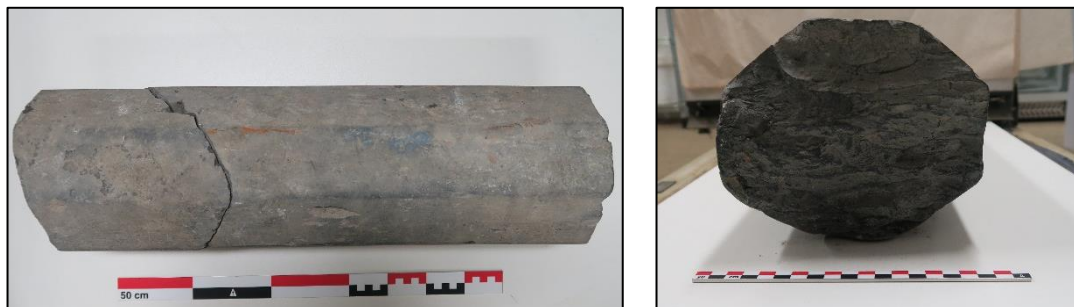
**Figuur 75: Zuil van Doornikse steen (V30)**

bewaard. Ook in dit geval is de zuil eerder als sierelement (misschien een pilaster) dan als fundamentele pijler te bepalen.
