# Eindverslag

## Veurne, Sint-Niklaaskerk

Eindverslag - Veurne, Sint-Niklaaskerk  
Fase 1 en 2

BAAC Vlaanderen Rapport 1497  
ISSN 2033-6896

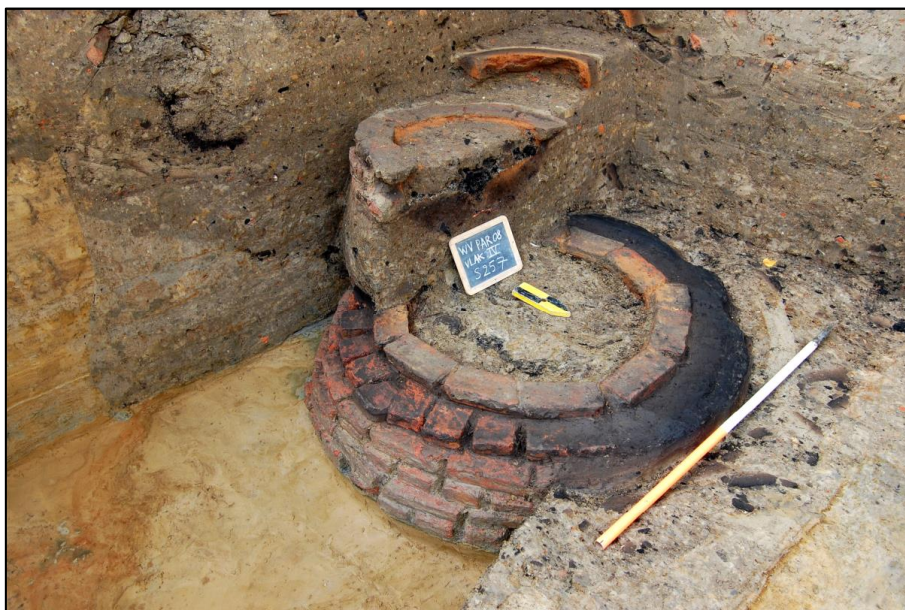
Op de nabijgelegen site Wervik, Pardoën (prov. West-Vlaanderen) werd een klokengietersatelier aangetroffen waar in drie verschillende gietputten 11 verschillende klokkenmallen werden gedocumenteerd. Op basis van historische bronnen kunnen deze restanten worden gelinkt aan klokengietersactiviteiten ter plaatse in 1614 en 1750.<sup>122</sup>

**Figuur 86: Klokkenmallen te Wervik, Pardoën<sup>123</sup>**

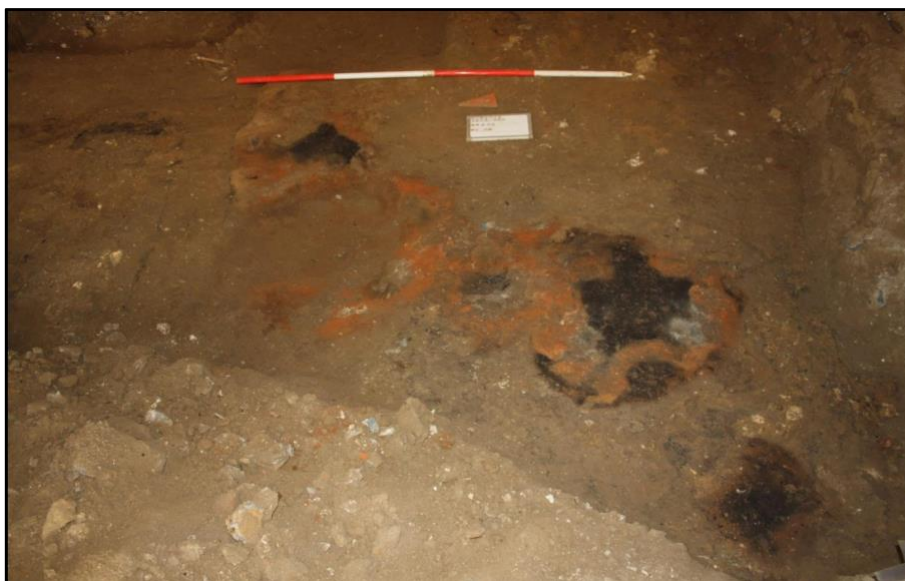
In de Sint-Pancratiuskerk van Kraainem (prov. Vlaams-Brabant) werden tijdens opgravingen in 1997 en 2011 afdrukken gevonden van gietactiviteiten. Concreet ging het om cirkelvormige, zwartgeblakerde vlekken centraal in de Westtoren.<sup>124</sup> Dergelijke vlekken van verbrande leem en houtskool werden ook aangetroffen in de Onze-Lieve-Vrouw parochiekerk te Wilderen (prov. Limburg).<sup>125</sup>

**Figuur 87: Brandplekken in de Onze-Lieve-Vrouwekerk te Wilderen (prov. Limburg)<sup>126</sup>**

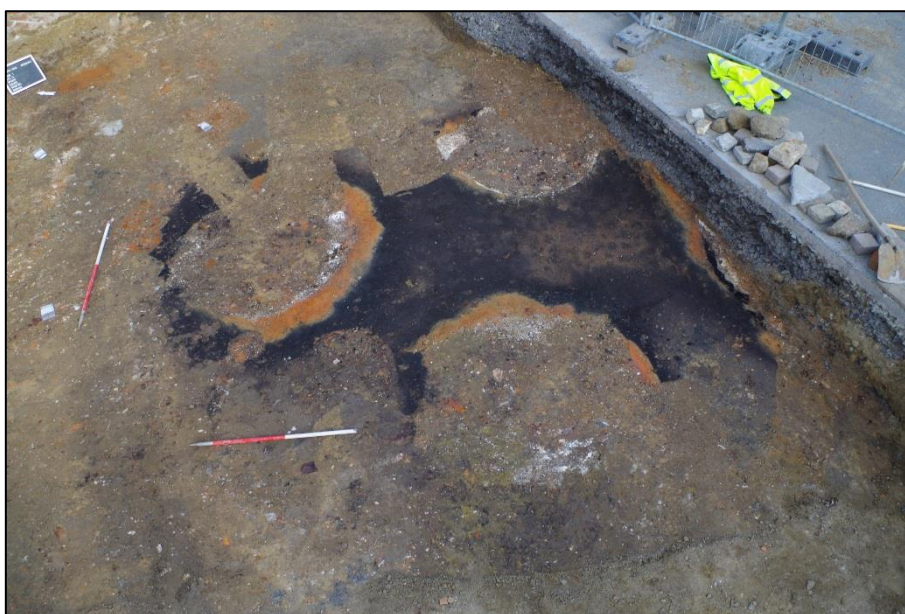
Niet alleen binnen kerken werden sporen van klokkengieterijen geregistreerd. Vlak voor de Sint-Hermeskerk te Ronse (prov. Oost-Vlaanderen) werden brandplekken gevonden die getuigen van het ambacht. Daarnaast werd ook een ovenachtige structuur aangetroffen die vermoedelijk diende om een klok te produceren.<sup>127</sup>

**Figuur 88: Brandvlekken voor de Sint-Hermeskerk te Ronse (prov. Oost-Vlaanderen)<sup>128</sup>**
