# 16-MOO-SMK

Moorsel-Dorp

Type onderzoek	opgraving	Periode	13/01/2017	-	31/01/2017
Afdeling	8	Sectie	C	Blad	
Projectcode	2017A146

## Fase 0 Keywords

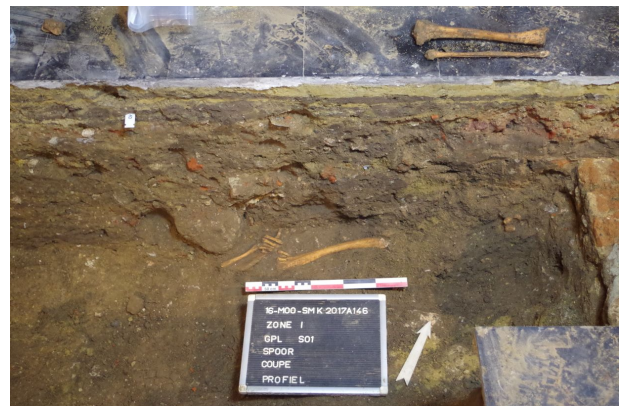
Datum	23/01/2017 8:16:13			
Waarnemer	Sigrid			
Werkput	I			
Vlak	S01			
Spoor	I-S01-1			
x-coördinaat				
y-coördinaat				
Hoogtemeting				
Oriëntatie (hoofd)	ZW	(voeten)	NO	
Skelet in anatomisch verband	Ja			
Skelet compleet	Neen			
Individuele beenderen compleet	Ja			
Bewaring	Gemiddeld			
Positie lichaam 1	Op rug			
Positie lichaam 2	Uitgestrekt			
Positie schedel				
Positie linkerarm				
Positie rechterarm	Op de buik			
Positie handen				
Positie benen	Gestrekt			
Aanwezigheid van				
Afmetingen (cm)	1)	2)	3) 37,5	4) 33,5
Opmerkingen	Grafkuil of Grafkist niet zichtbaar, onderbeen zat in anatomisch verband, maar is los gekomen			
Graf				
Conservering (producten)				
Niet-intentionele artefacten en kistnagels				
Leeftijd

Individu	I-S01-1
Stalen	
Opgravingsmethoden	
Status	Primair graf
Begraving	Enkelvoudige
Type	Inhumatie
Grafdimensies	Zie plan
Graftype	
Grafvorm	
Grafverstoringen	Ja
Grafgiften	
Kledij (elementen)	
Tekeningen en foto's	P:1, F:54, 55, 56
Vondst	93
Relaties	
Algemene opmerking	
Ingekleurde beenderen	skelet_489.jpg

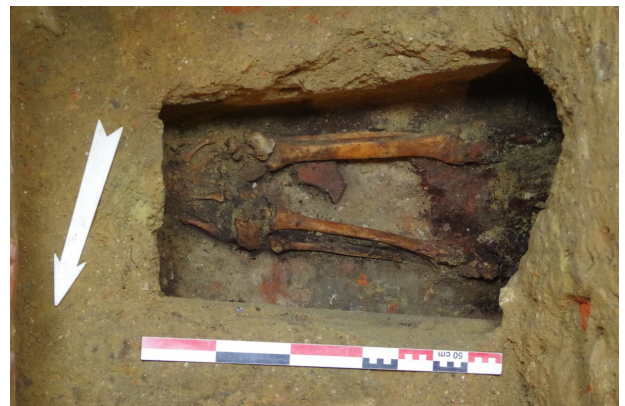
Datum	26/01/2017 11:54:56			
Waarnemer	Sigrid			
Werkput	I			
Vlak	S02			
Spoor	I-S02-1			
x-coördinaat				
y-coördinaat				
Hoogtemeting				
Oriëntatie (hoofd)	NW	(voeten)	ZO	
Skelet in anatomisch verband	Ja			
Skelet compleet	Ja			
Individuele beenderen compleet	Ja			
Bewaring	Goed			
Positie lichaam 1	Op rug			
Positie lichaam 2	Uitgestrekt			
Positie schedel				
Positie linkerarm				
Positie rechterarm				
Positie handen				
Positie benen	Gestrekt			
Aanwezigheid van				
Afmetingen (cm)	1)	2)	3)	4) 33
Opmerkingen				
Graf				
Conservering (producten)				
Niet-intentionele artefacten en kistnagels	Nagels			
Leeftijd

Individue	I-S02-1
Stalen	
Opggravingsmethoden	
Status	Primair graf
Begraving	Enkelvoudige
Type	Inhumatie
Grafdimensies	Zie plan
Graftype	Grafkelder
Grafvorm	Rechthoekig
Grafverstoringen	Neen
Grafgiften	
Kledij (elementen)	
Tekeningen en foto's	P:1, T:12, F:77
Vondst	94
Relaties	
Algemene opmerking	
Ingekleurde beenderen	skelet_490.jpg
