# Rapport

## Geofysisch onderzoek kerk Sint-Martinuskerk Moorsel

7 juli 2016

Geofysisch onderzoek Sint-Martinuskerk Moorsel

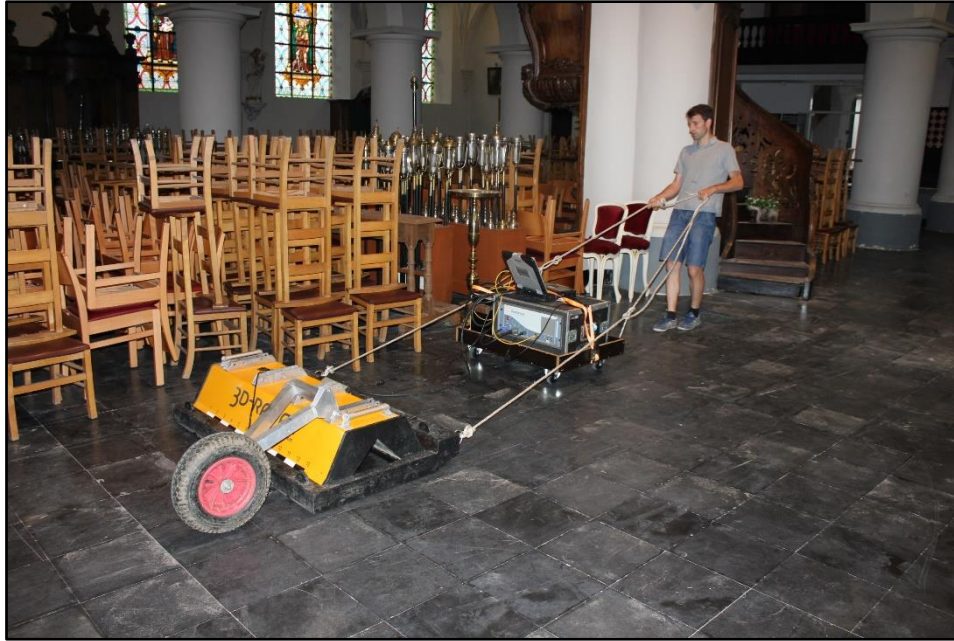
Figuur 2: De GPR meetconfiguratie in werking in de kerk van Moorsel.

In dit onderzoek worden de metingen gemaakt met een 'stepped-frequency' GPR systeem, waarbij een frequentiebereik van 200 - 3000 MHz stapsgewijs wordt doorlopen. Het door ons voorgestelde GPR systeem laat toe om tegelijkertijd met verschillende frequenties te meten, waarbij een frequentiebereik van 50 - 3000 MHz stapsgewijs wordt doorlopen. Hierdoor wordt simultaan fijn en ondiep als (iets) grover en dieper de ondergrond in kaart gebracht (tot een diepte van maximaal 1.0 m á 1.5 m). Het frequentiebereik kan aangepast worden waardoor bijvoorbeeld op bepaalde oppervlakkige of diepere fenomenen kan worden gefocust. Voor deze vraagstelling werden echter metingen over het volledige frequentiebereik uitgevoerd. De 1 m brede GPR antenne bestaat uit 13 naast elkaar gelokaliseerde antennekoppels waardoor een heel fijne meetresolutie wordt gehaald (7.5 cm tussen meetlijnen) en per rijstrook een breedte van 90 cm wordt gescand. In onze manuele configuratie werd de GPR controle-eenheid, die zorgt voor de digitale sturing van de 'stepped-frequency' golven, gemonteerd kar en voortgetrokken samen met de GPR antenne. Aan de antenna-array die op een kunststoffen slede voortgetrokken werd, was een odometer gemonteerd om op vaste afstandsintervallen in de rijrichting metingen uit te voeren. Voor dit onderzoek werd dit interval ingesteld op 5 cm.

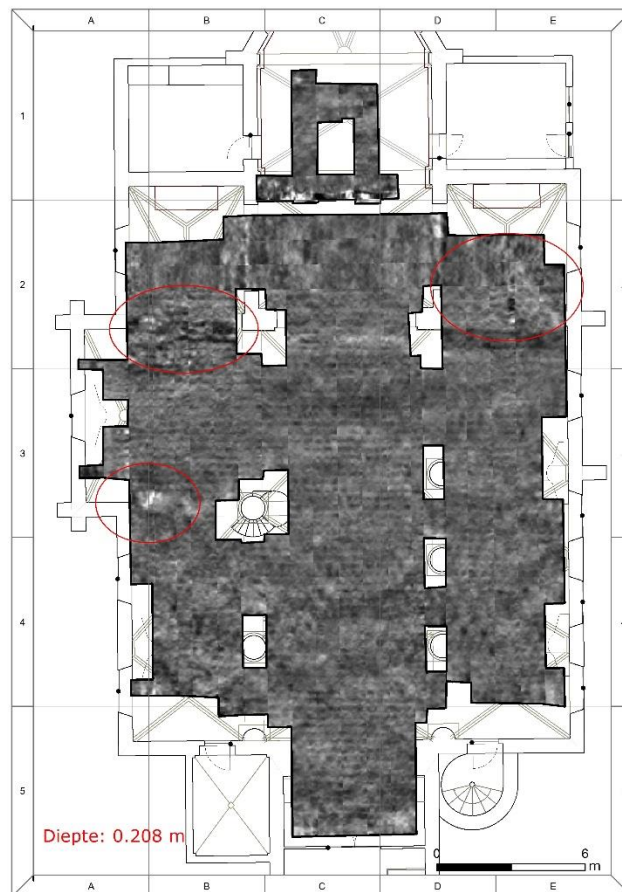
Op de horizontale doorsneden vanaf een diepte van 0.2 m (Figuur 8) kan een duidelijke afbakening van grotere afwijkende reflectiezones worden gemaakt. Vooral in het noorden van de twee zijbeuken zijn grote zones met afwisselend hoge en lage reflecties zichtbaar (in zones B2 en E2). Ook in zone B3 is een kleinere zone met lagere reflectie zichtbaar op die diepte.

Figuur 8: Horizontale GPR doorsnede op 0.208 m diepte met aanduiding van afwijkende zones.

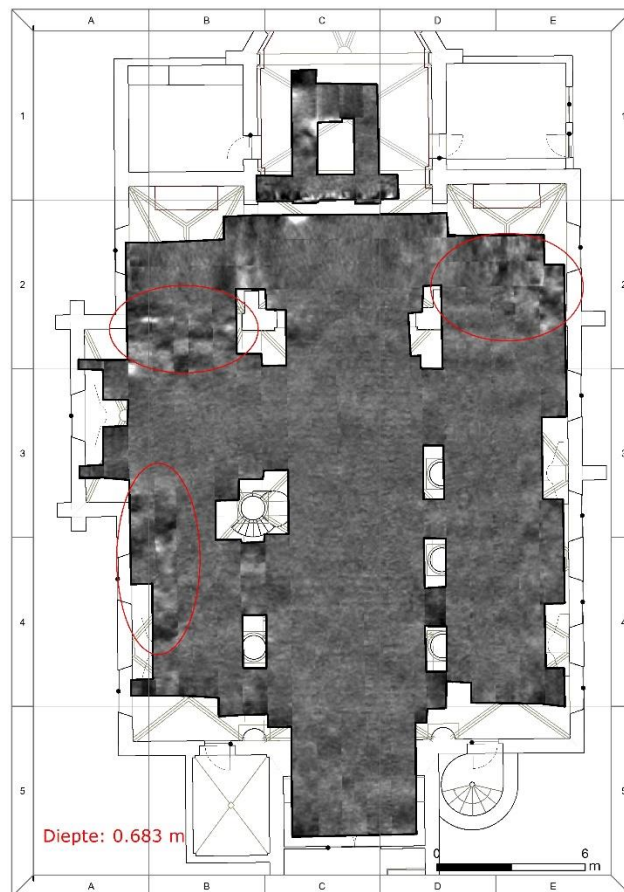
Figuur 10: Horizontale GPR doorsnede op 0.683 m diepte met aanduiding van afwijkende zones.

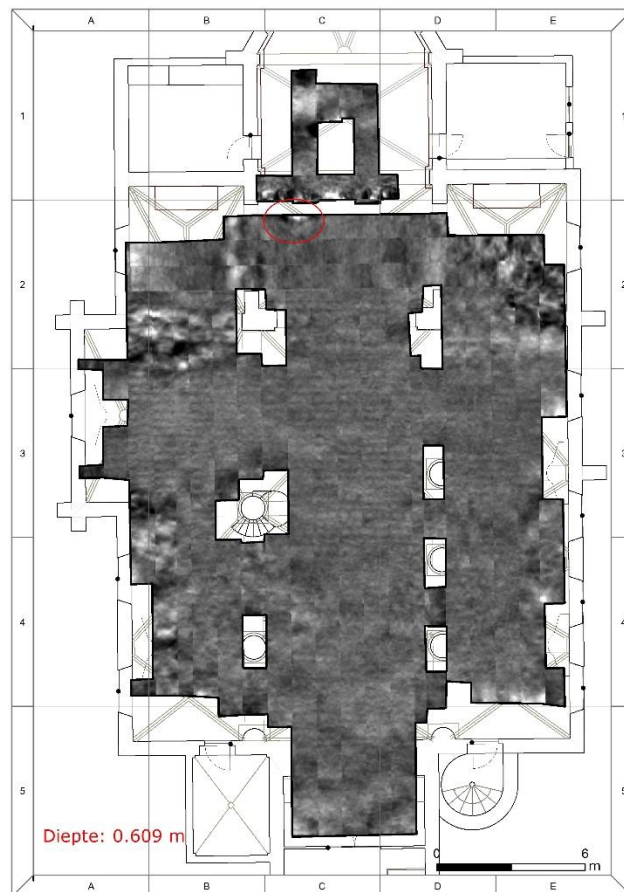
In het schip van de kerk is tegen het koor een duidelijke anomalie zichtbaar op een diepte van 0.6 m. Deze zone met hogere reflectie wordt aangeduid in Figuur 12.

Figuur 12: Horizontale GPR doorsnede op 0.609 m diepte met aanduiding van een afwijkende zone of object.

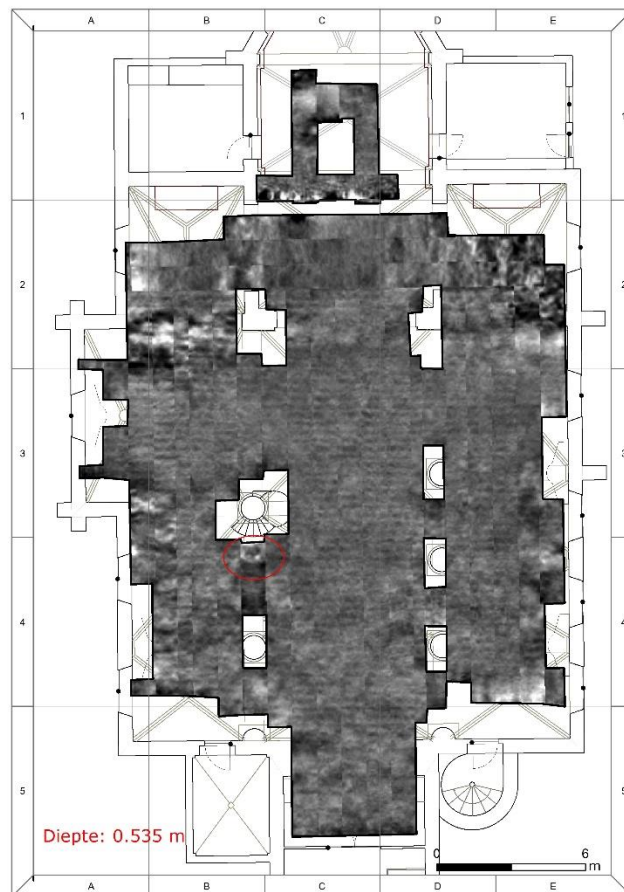
Ten zuiden van de preekstoel kan een kleine, maar duidelijk afwijkende zone met aanzienlijk hoge reflectie waargenomen worden, zie Figuur 13.

Figuur 13: Horizontale GPR doorsnede op 0.535 m diepte met aanduiding van een afwijkende zone.

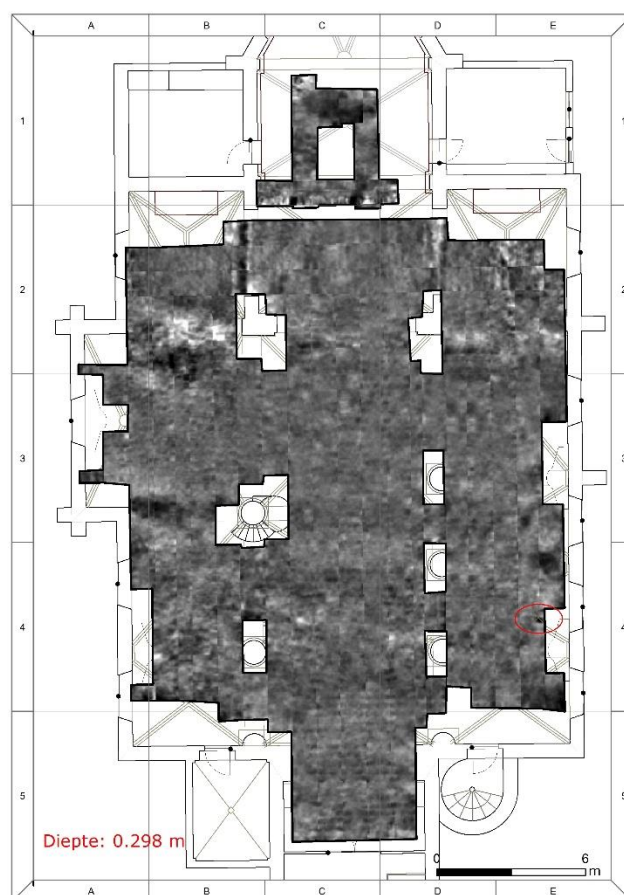
Tenslotte kan een kleine, maar sterke anomalie waargenomen worden in zone E4, zoals aangeduid in Figuur 14.

Figuur 14: Horizontale GPR doorsnede op 0.535 m diepte met aanduiding van een afwijkende zone.
