# Eindverslag Opgraving Geraardsbergen, Buizemontstraat-Molenstraat

2020-0210

BAAC Vlaanderen Rapport 1552  
ISSN 2033-6896

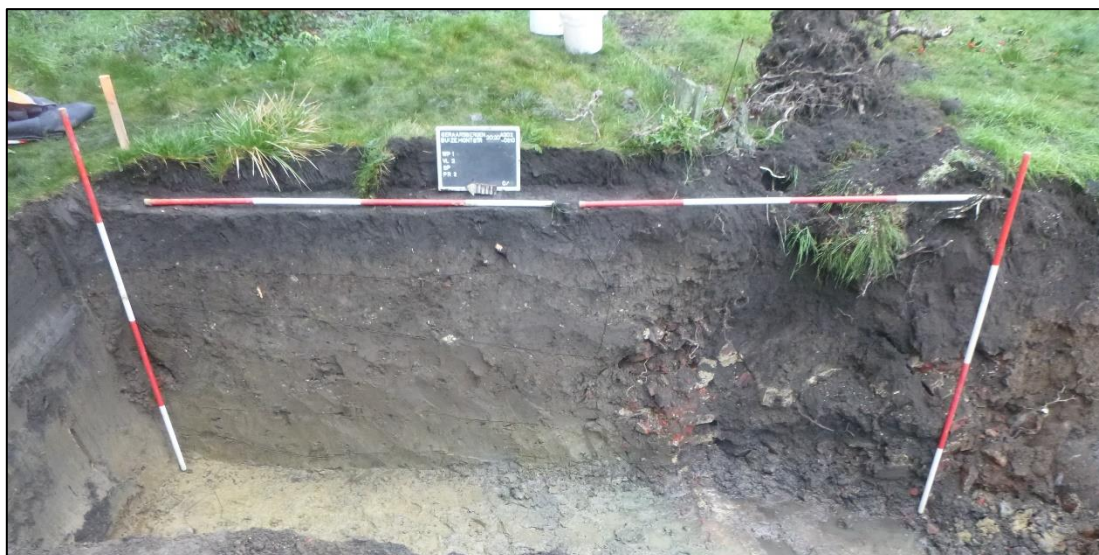
*Figuur 2: Profiel 2.1 met linksonder de beige-gele natuurlijke leembodem*

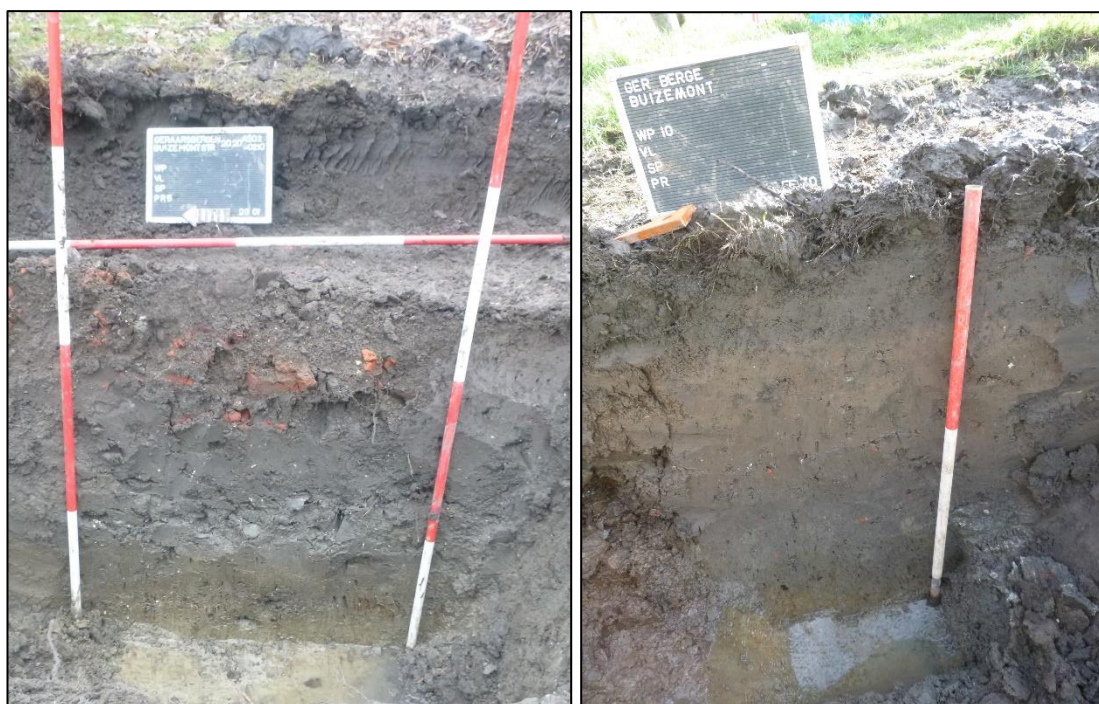
*Figuur 3: Profielen in werkputten 3 (links) en 10 (rechts) met onderaan de beige-gele natuurlijke leembodem gelegen onder ophogingspakketten.*

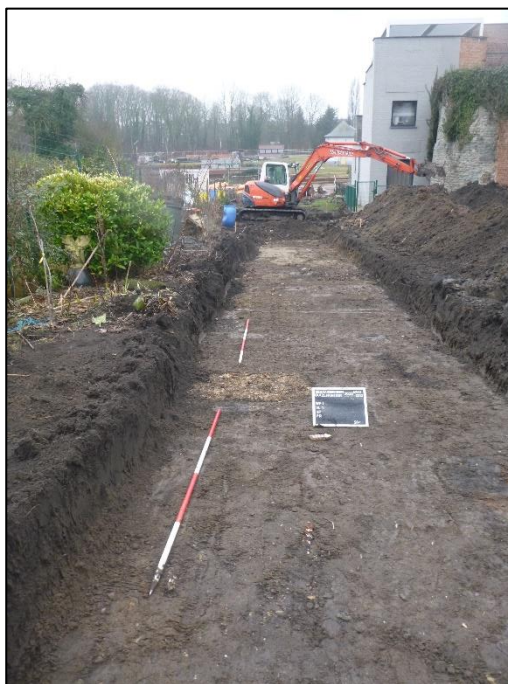
*Figuur 7: Aanleg van vlak 1, net onder de bouwvoor met vooral (sub)recente lagen*

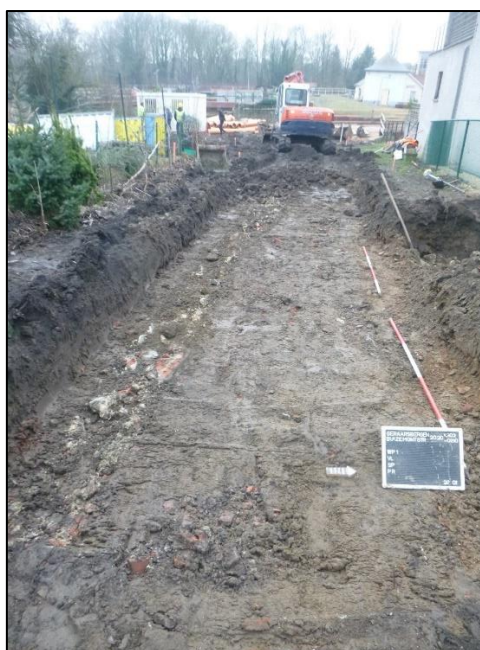
*Figuur 8: S1010 (uitbraakspoor) in de (sub)recente lagen*

In deze vrij recente lagen kon een uitbraakspoor herkend worden, dat het spoornummer 1010 mee kreeg. Het spoor bestond voornamelijk uit baksteen- en mortelpuin en is vermoedelijk een restant van een gebouw of afsluiting uit de 20<sup>ste</sup> eeuw.

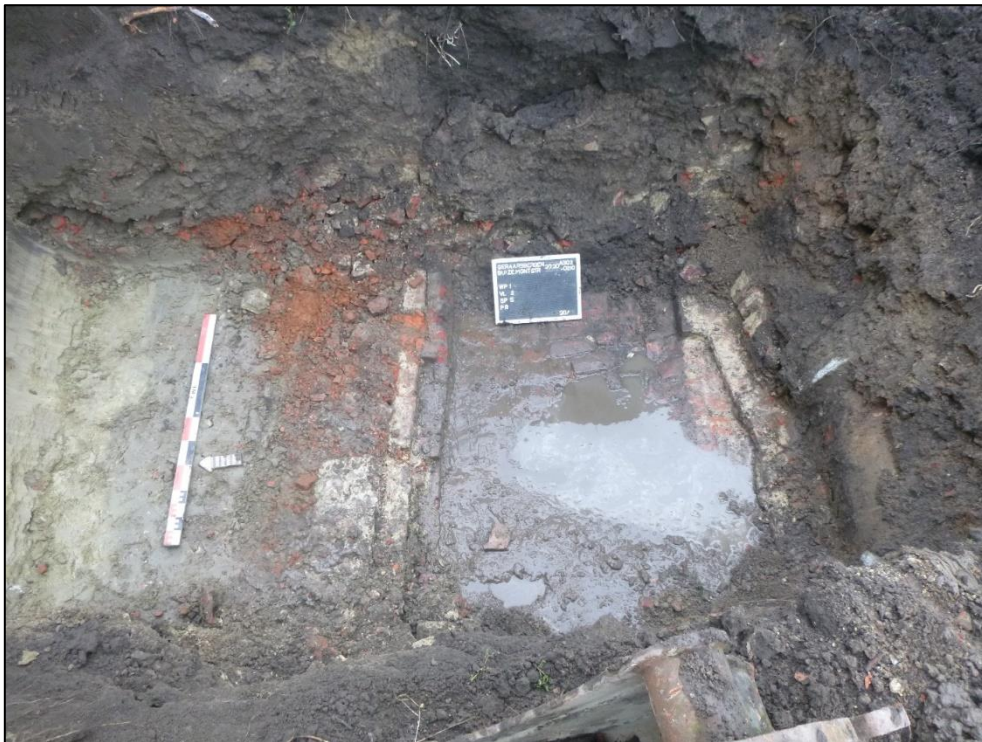
*Figuur 9: De 19<sup>de</sup>-eeuwse bakstenen riolering ter hoogte van profiel 3 en betonnen buis net ten zuiden ervan*

Vermoedelijk is deze bakstenen rioolbuis in onbruik geraakt gedurende de 20<sup>ste</sup> eeuw, wanneer ze vervangen werd door een betonnen buis, die vlak ernaast (net ten zuiden ervan) werd gelegd. Deze was bij aanvang van het onderzoek nog actief en zal worden aangekoppeld aan de nieuw te leggen leiding. Deze buis kon zowel in profielen 2 en 3 (zie Figuur 9 en Figuur 10), alsook net ten noorden van profiel 1 herkend worden.

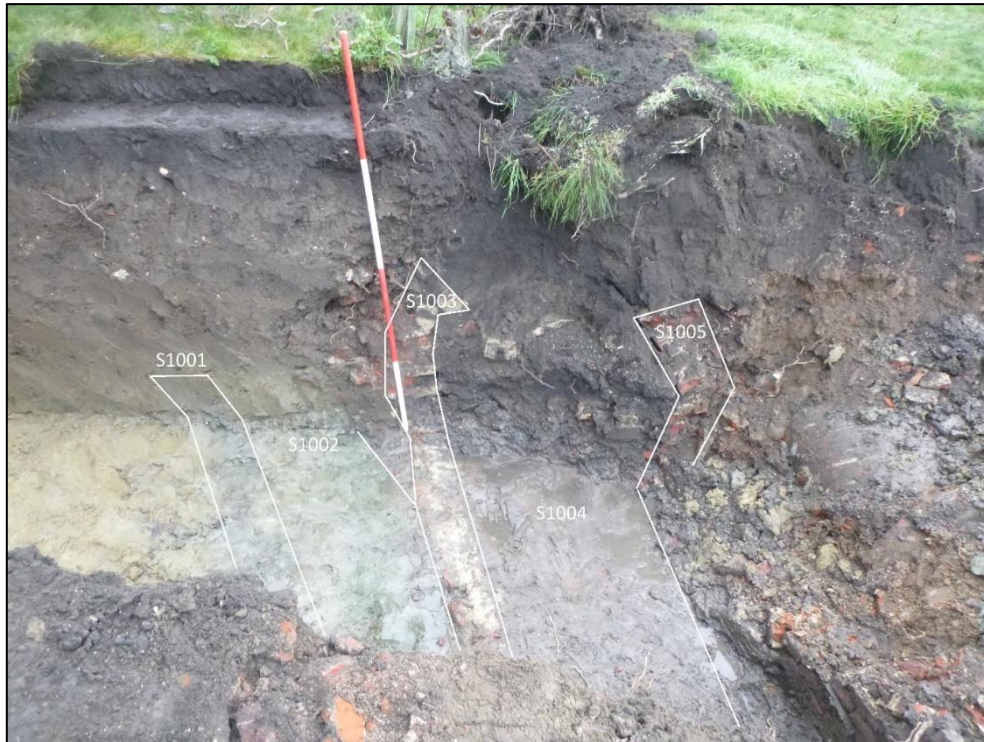
*Figuur 10: De 19<sup>de</sup>-eeuwse riolering ter hoogte van profiel 2 en betonnen buis net ten zuiden ervan*

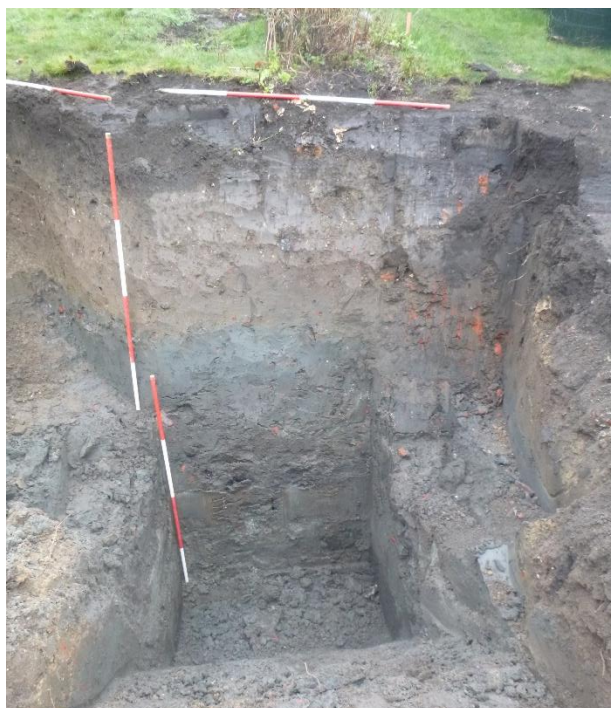
*Figuur 12: Zuidelijk deel profiel 2 (profiel 2.2), ongeveer 5m vanaf de grachtinsnijding in de moederbodem.*

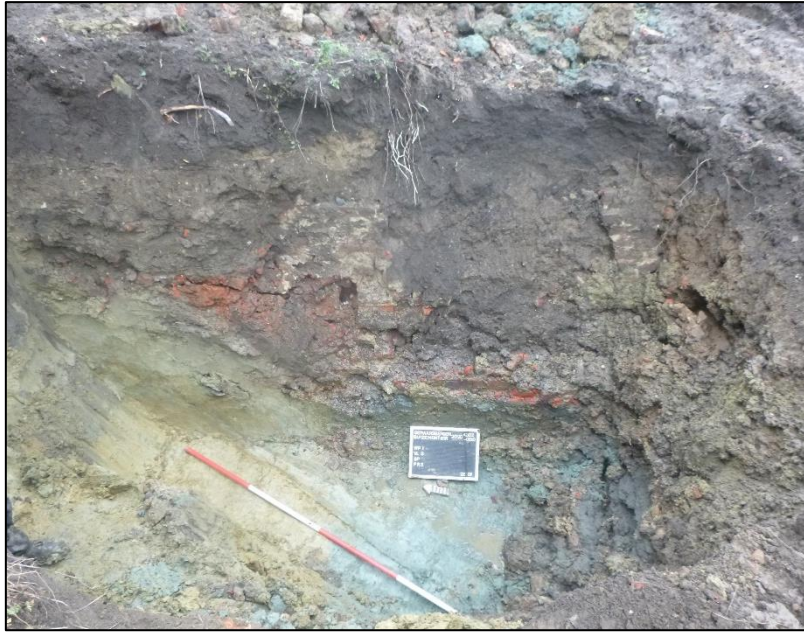
*Figuur 13: S1011 in vlak 3 in WP1, ter hoogte van profiel 3. De afbuiging van de gracht, die de buiging van de rondeel volgt, is licht te volgen in de natuurlijke bodem.*

Bij de aanleg van profiel 3 kon eveneens vastgesteld worden dat de gracht hier een afbuiging maakt. Gezien dit profiel ter hoogte van de nog bestaande rondeel lag, is het niet ondenkbaar dat deze afbuiging de rondeel volgt.

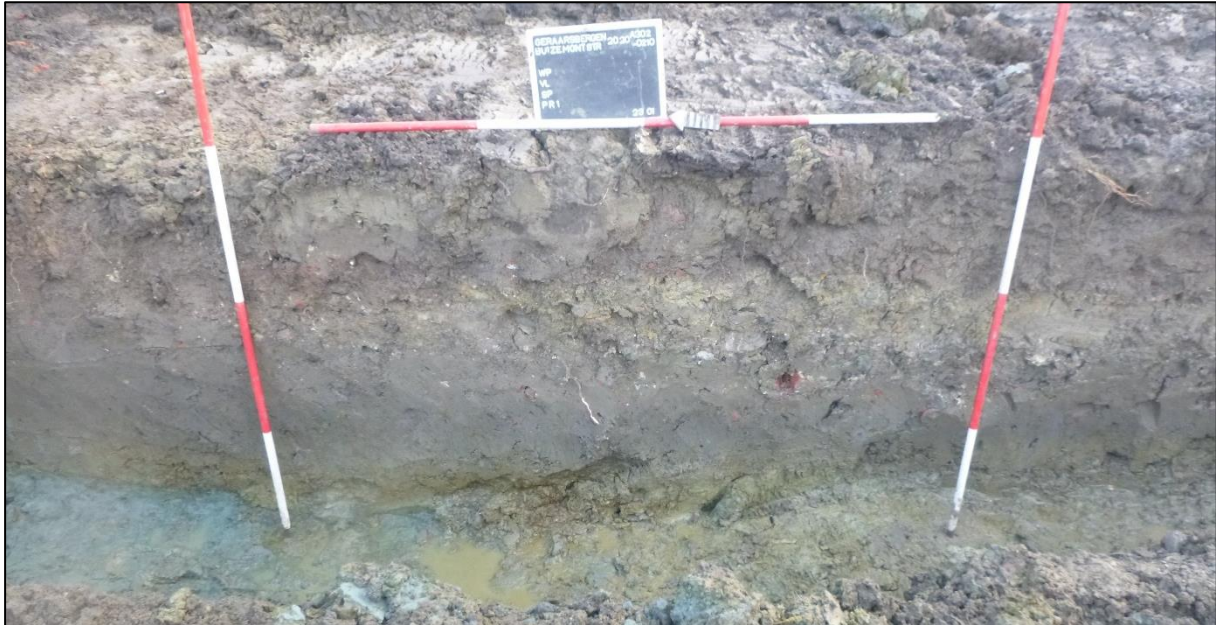
*Figuur 14: Zicht op het een deel van profiel 1: onderaan is laag 8 zichtbaar, waarin op deze foto eveneens grote kalksteenbrokken te zien zijn.*

(kalksteen voornamelijk) aanwezig. In de meer centraal gelegen laag 8 binnen profiel 1 (zie Figuur 6) werden echter ook grote brokken kalksteen aangetroffen. Dit pakket had ook een opvallende, meer gele kleur (ten opzichte van de blauwe en (bruin)grijze tinten). Vermoedelijk is deze laag te interpreteren als een dempingspakket dat ontstaan is door het induwen van een deel van het bestaande wallichaam en de bestaande stadsmuren.

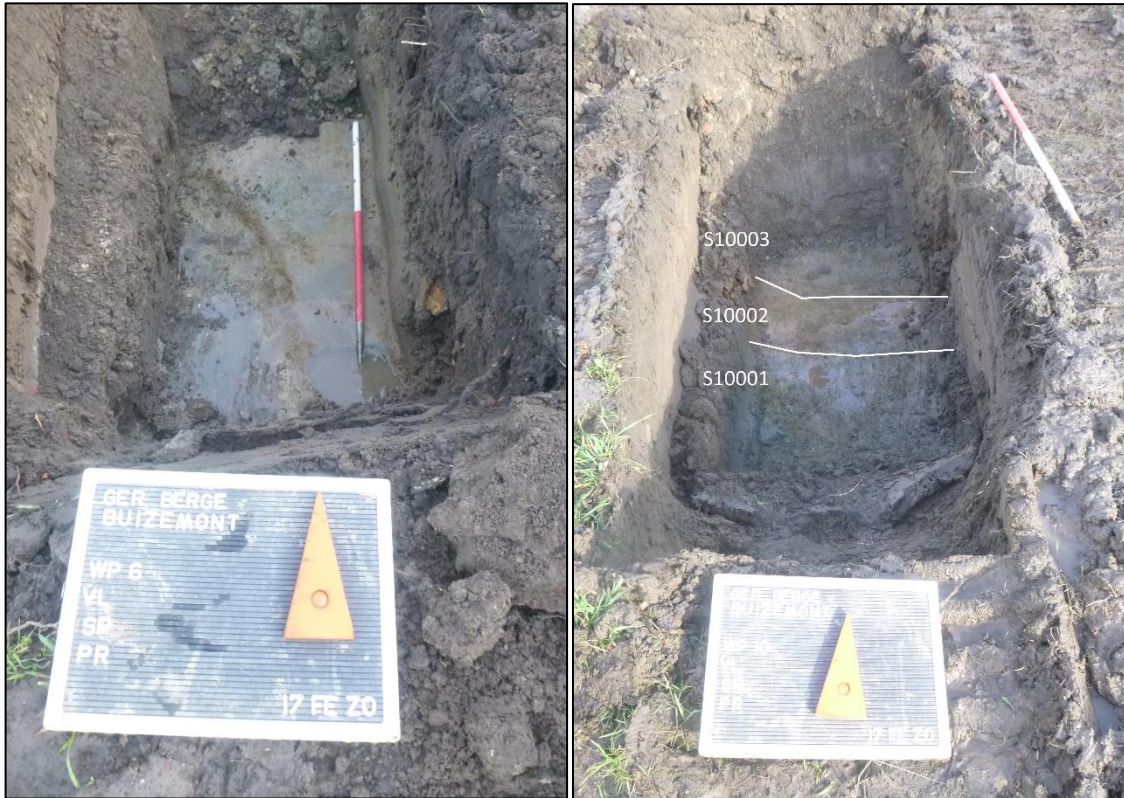
*Figuur 16: Vlakken in werkputten 6 (links) en 10 (rechts)*

In twee van deze kleinere werkputten werden op het diepste niveau archeologische sporen aangetroffen. In zowel werkput 6 (spoor 6001) als 10 (sporen 10001, 10002 en 10003) konden enkele verkleuringen in de moederbodem vastgesteld worden. Gezien deze sporen pas konden herkend worden op een dieper niveau, waar de sleuf slechts 60cm breed was, was het niet mogelijk een duidelijke interpretatie eraan te geven. Tevens leverden ze geen vondsten op die ze in de tijd kunnen plaatsen. Spoor 6001 bestond uit een donkergrijze tot grijze vulling van lemig zand met houtskoolvlekjes. Sporen 10001 en 10003 bestonden uit een grijs gevlekt, lemig zand, waarin natuurlijk gevormde mangaanbrokjes te vinden waren. Het spoor 10002 had een gele-beige kleur en bevatte natuurlijke ijzer- en mangaanbrokjes.
