opdracht: Sloop van bestaande woningen en drukkerij  
Omgevingsaanvraag  
bouwplaats: Lodewijk Gilliodtsplein 6-25 & Sint Pietersnoordstraat 21  
8000 Brugge  
West-Vlaanderen  
kad. sectie: Brugge 8ste afd sec K, nrs zie plan

## SLOOPOPVOLGINGSPLAN

Ons kenmerk  
D/18/6539  
Uitgevoerd door  
Steven De Keyser  
Steve Monbaliu  
Sint-Niklaas  
24 oktober 2018

### **Sociale woningen en drukkerij Lodewijk Gilliodtsplein + Sint-Pieter Noordstraat 8000 Brugge**

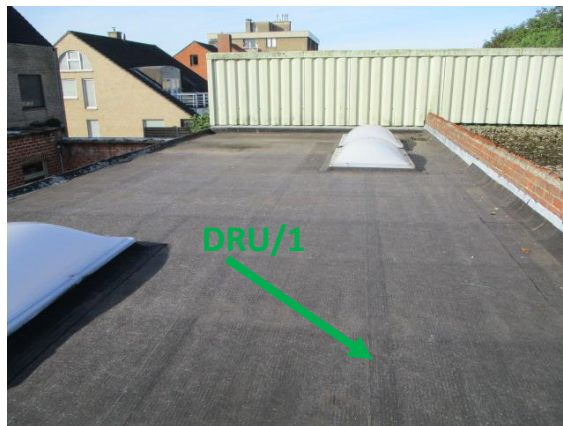
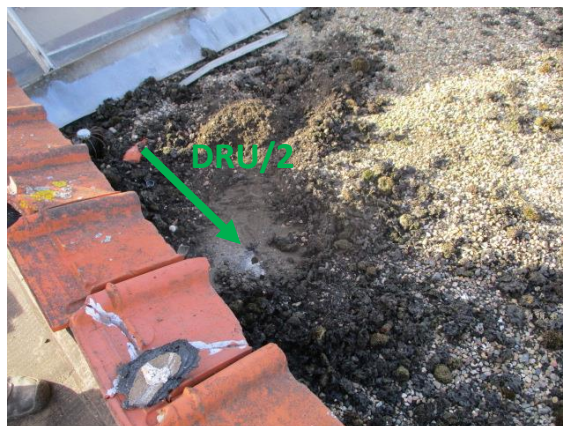
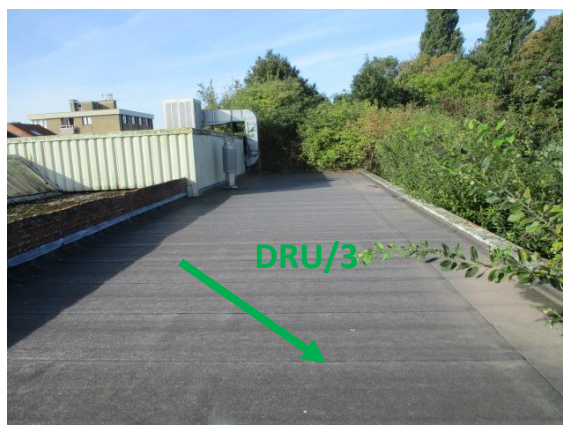
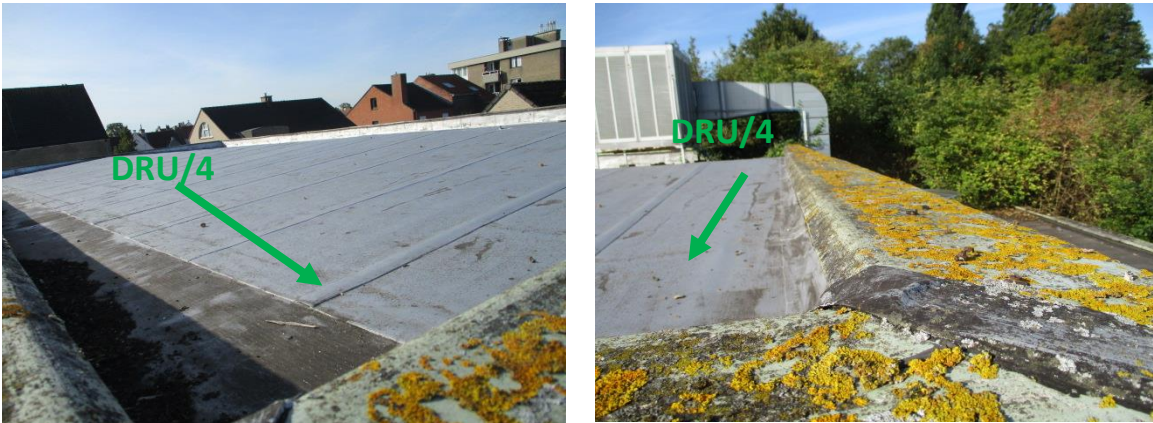
FICHE 1

| | |
|---|---|
| Nummer(s) van de toepassing en van de eventuele monsters ervan | DRU/1, DRU/2, DRU/3, DRU/4 |
| Toestand van degradatie, eventuele beschadigingen en omvang ervan | relatief goede staat |

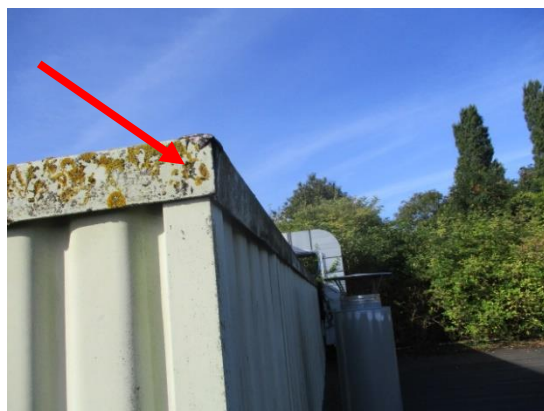
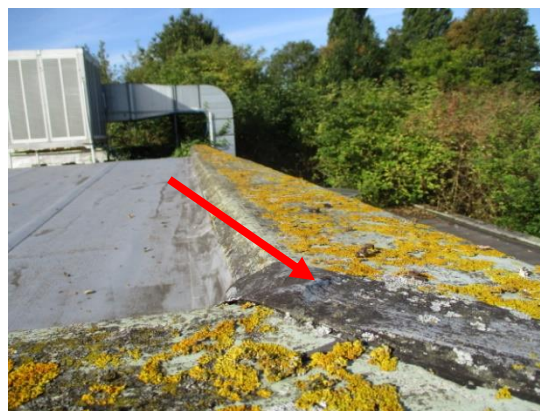
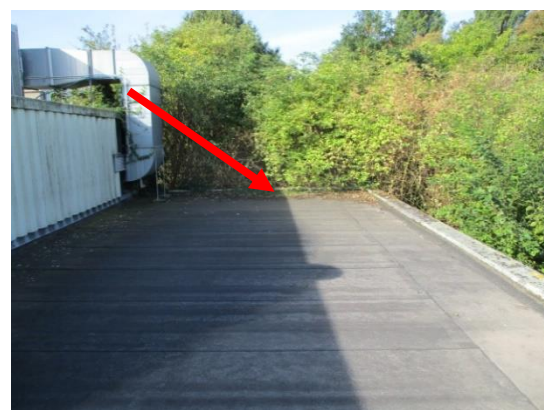
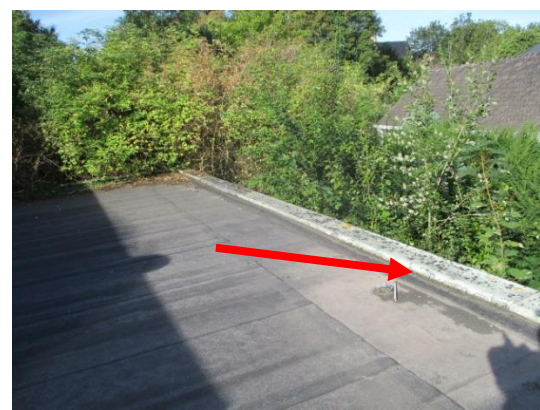
## FICHE 2

| Nummer(s) van de toepassing en van de eventuele monsters ervan | DRU/5 |
| Toestand van degradatie, eventuele beschadigingen en omvang ervan | goede staat, verweerd |

| 3-delige code | 2.2.1 |

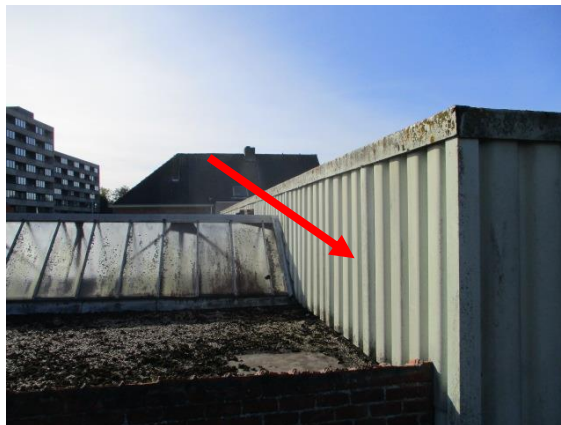
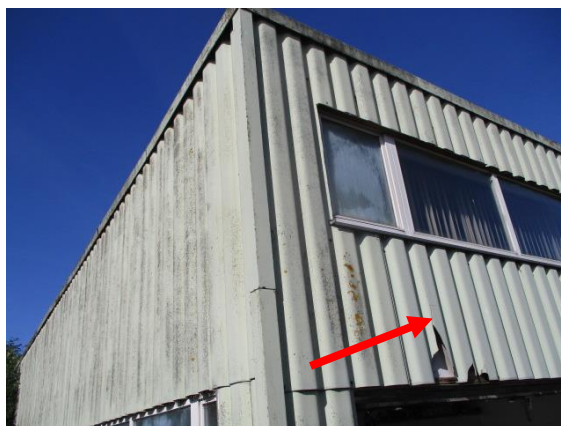
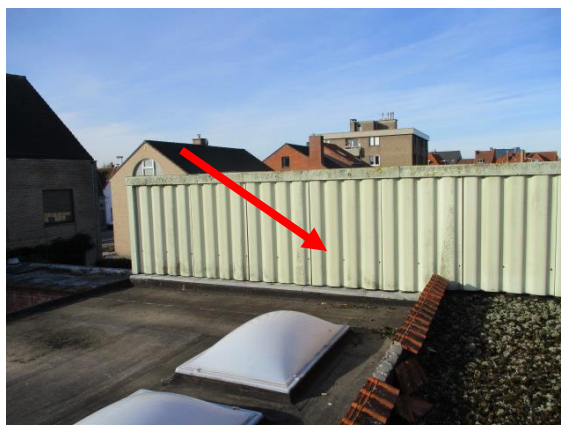
**FICHE 3**

| Nummer(s) van de toepassing en van de eventuele monsters ervan | DRU/6 |

| Toestand van degradatie, eventuele beschadigingen en omvang ervan | toepassing plaastelijk beschadigd |

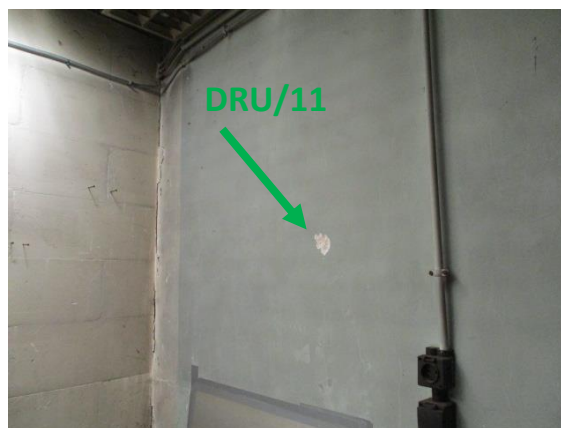
## FICHE 5

| Nummer(s) van de toepassing en van de eventuele monsters ervan | DRU/8, DRU/11, DRU/20 | |
| Toestand van degradatie, eventuele beschadigingen en omvang ervan | relatief goede staat | |

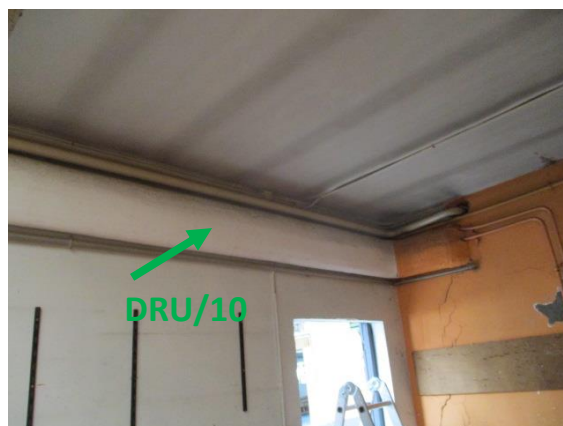
## FICHE 6

| Kenmerken | |
|---|---|
| Nummer(s) van de toepassing en van de eventuele monsters ervan | DRU/9, DRU/10, DRU/12, DRU/19, DRU/21 |

| Toestand van degradatie, eventuele beschadigingen en omvang ervan | toepassing plaastelijk beschadigd | |

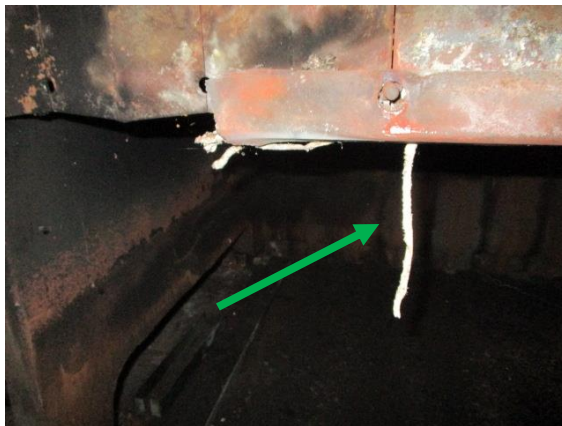
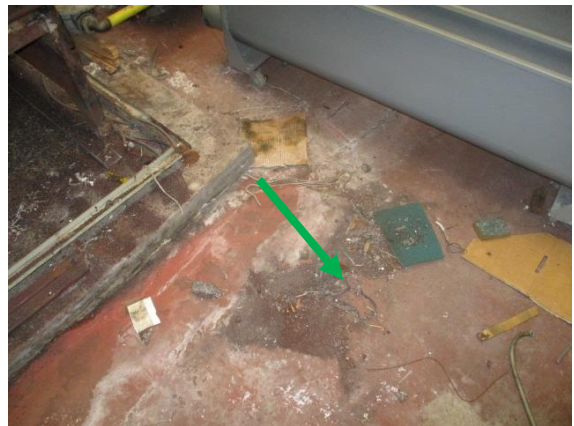
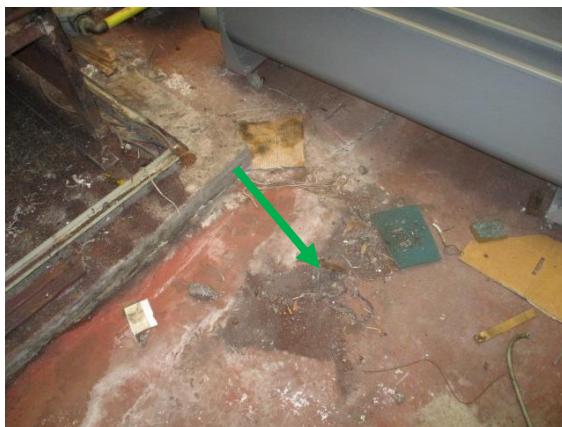
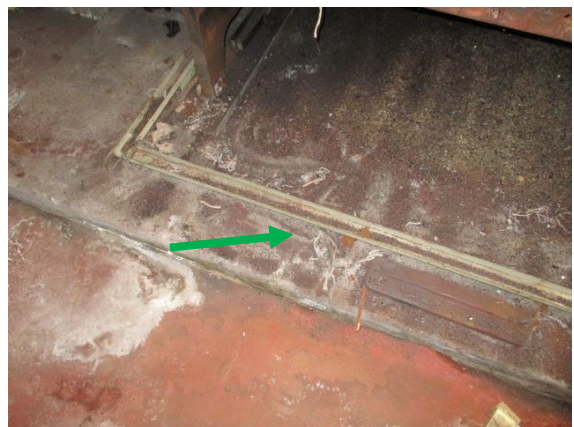
## FICHE 7

| Nummer(s) van de toepassing en van de eventuele monsters ervan | DRU/13 |
| Toestand van degradatie, eventuele beschadigingen en omvang ervan | relatief goede staat |

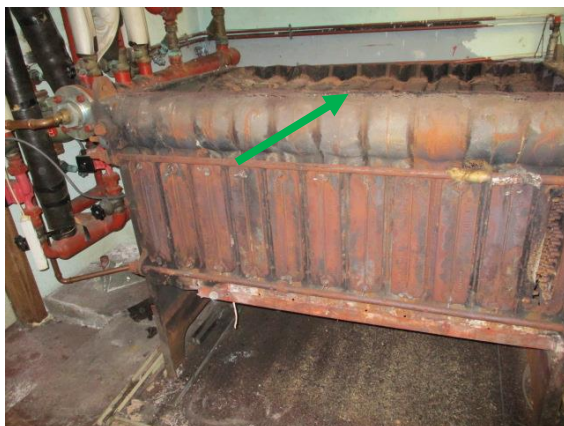
**FICHE 8**

| Nummer(s) van de toepassing en van de eventuele monsters ervan | DRU/14 |
| Toestand van degradatie, eventuele beschadigingen en omvang ervan | relatief goede staat |

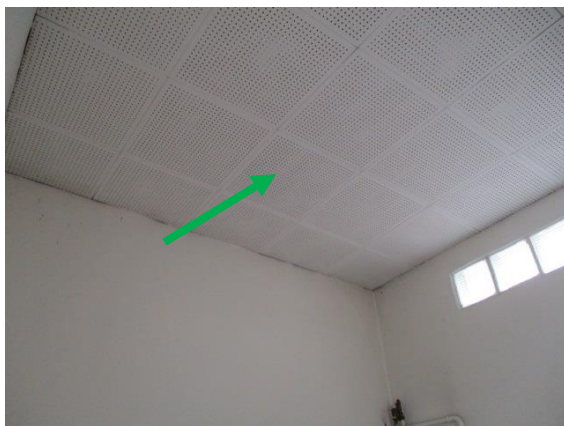
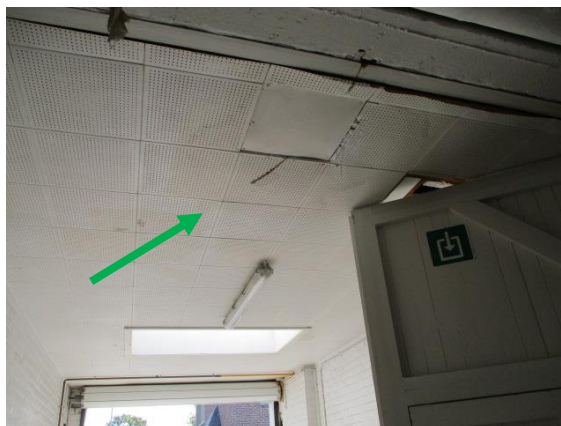
## FICHE 9

| Nummer(s) van de toepassing en van de eventuele monsters ervan | DRU/15 |
| Toestand van degradatie, eventuele beschadigingen en omvang ervan | relatief goede staat |

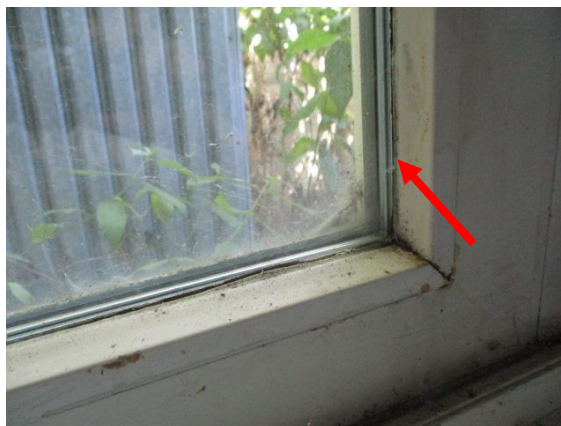
## FICHE 10

| Nummer(s) van de toepassing en van de eventuele monsters ervan | DRU/16, DRU/22 | |
| Toestand van degradatie, eventuele beschadigingen en omvang ervan | relatief goede staat | |

| 3-delige code | 1.1.1 |

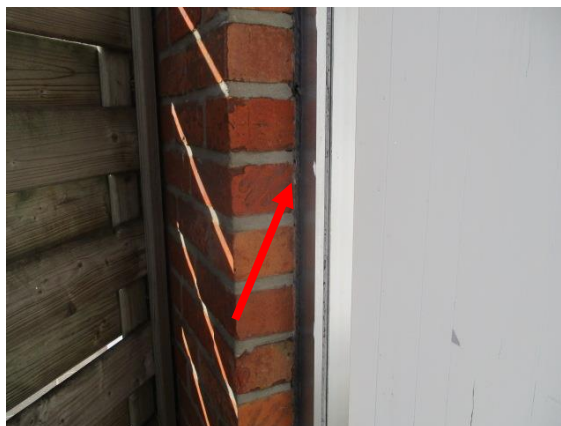
**FICHE 11**

| Nummer(s) van de toepassing en van de eventuele monsters ervan | DRU/17 | |
| Toestand van degradatie, eventuele beschadigingen en omvang ervan | relatief goede staat | |

| 3-delige code | 1.1.1 |

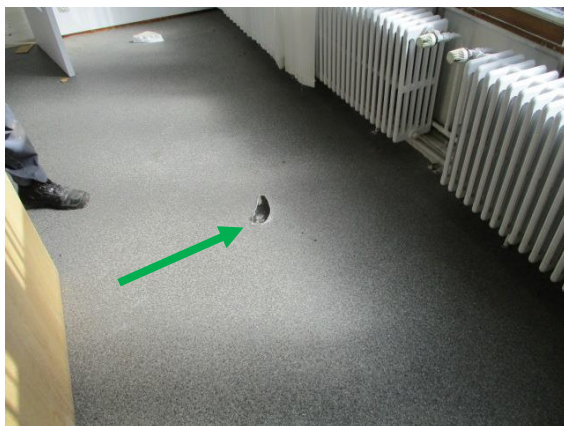
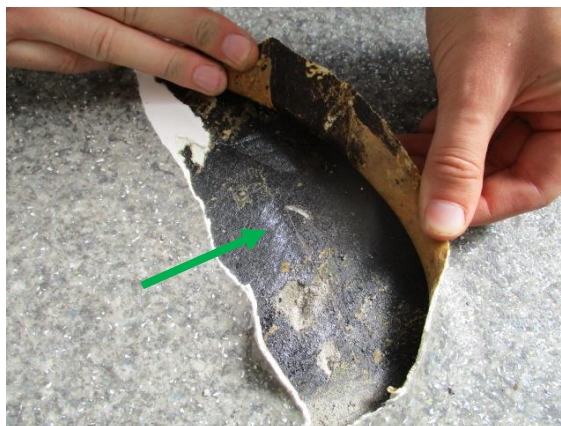
## FICHE 12

| Nummer(s) van de toepassing en van de eventuele monsters ervan | DRU/18 |
| Toestand van degradatie, eventuele beschadigingen en omvang ervan | relatief goede staat |

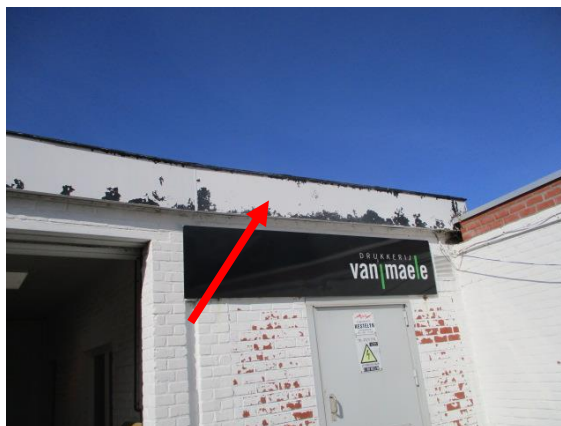
## FICHE 13

| Nummer(s) van de toepassing en van de eventuele monsters ervan | DRU/24 |
| Toestand van degradatie, eventuele beschadigingen en omvang ervan | goede staat, verweerd |

| 3-delige code | 2.1.1 |

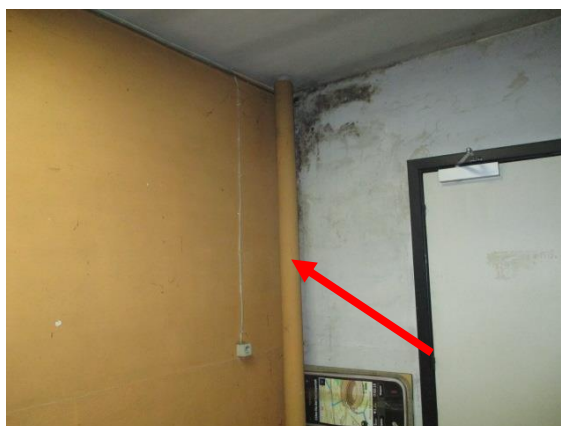
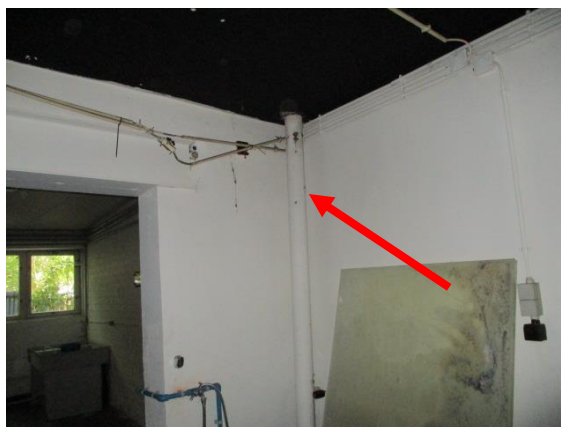
FICHE 14

| Nummer(s) van de toepassing en van de eventuele monsters ervan | ZM/1, ZM/4, ZM/7, ZM/11 | | |
| Toestand van degradatie, eventuele beschadigingen en omvang ervan | relatief goede staat | | |

| 3-delige code | 1.1.1 |

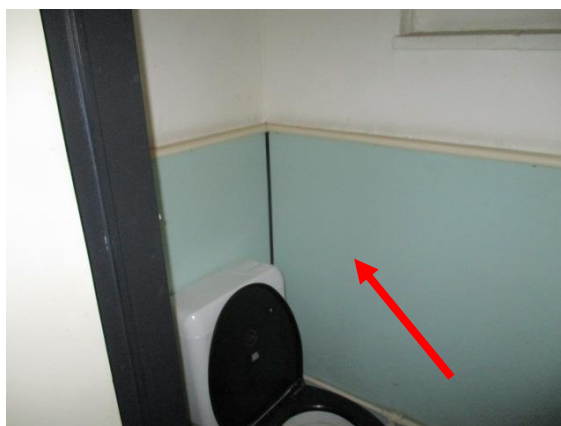
FICHE 15

| Nummer(s) van de toepassing en van de eventuele monsters ervan | ZM/2, ZM/5 | | |
| Toestand van degradatie, eventuele beschadigingen en omvang ervan | relatief goede staat | | |

| 3-delige code | 1.1.1 |

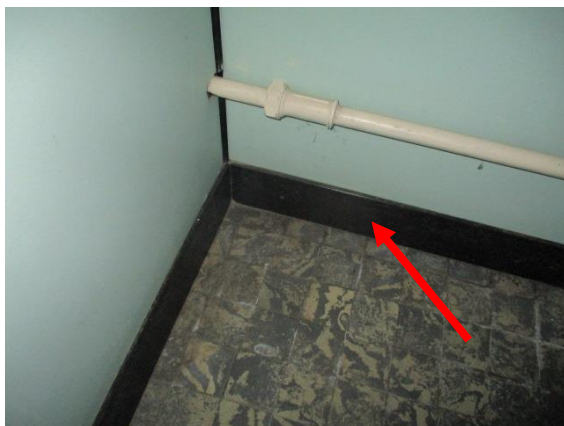
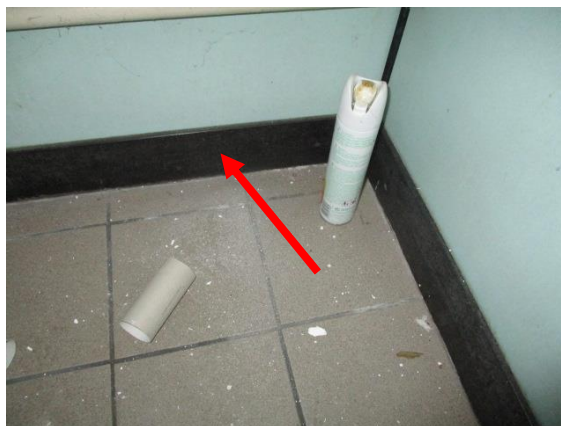
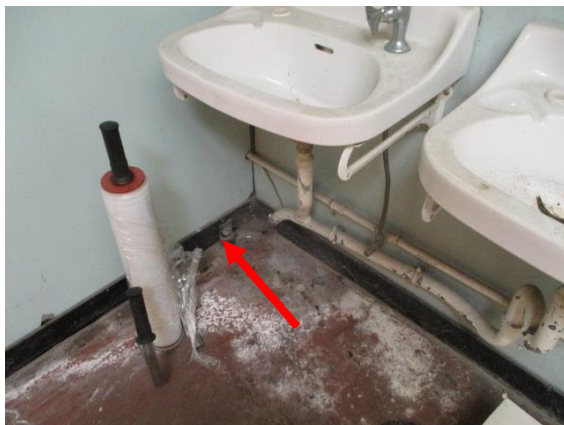
FICHE 16

| Kenmerken | | | |
|---|---|---|---|
| Nummer(s) van de toepassing en van de eventuele monsters ervan | ZM/3, ZM/6 | | |
| Toestand van degradatie, eventuele beschadigingen en omvang ervan | relatief goede staat | | |

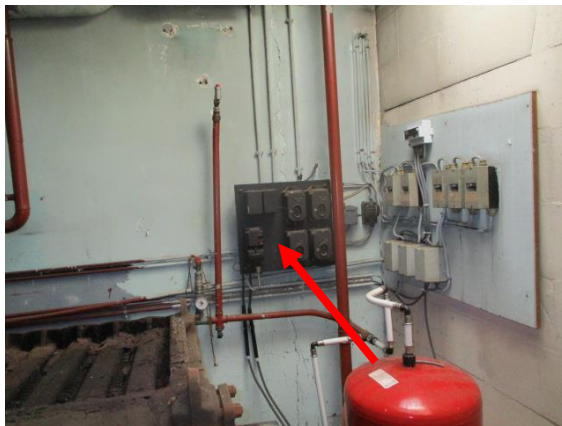
**FICHE 17**

| <b>Kenmerken</b> | |
|---|---|
| Type van materiaal | plaat in vezelcement, bevestiging zekeringen |
| Toestand van degradatie, eventuele beschadigingen en omvang ervan | relatief goede staat |

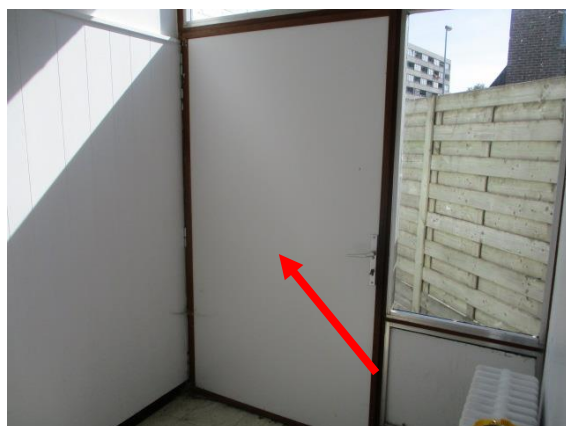
ZM/9

| Toestand van degradatie, eventuele beschadigingen en omvang ervan | relatief goede staat | | |

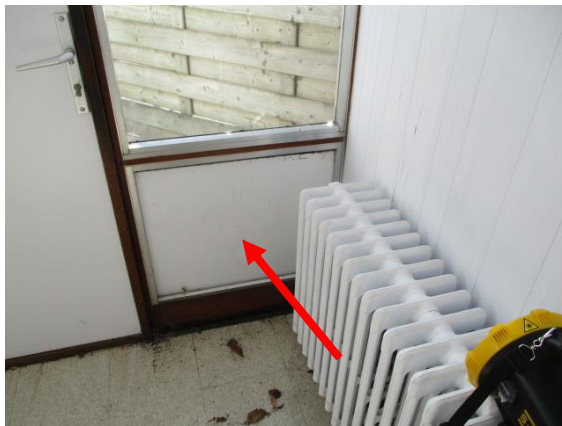
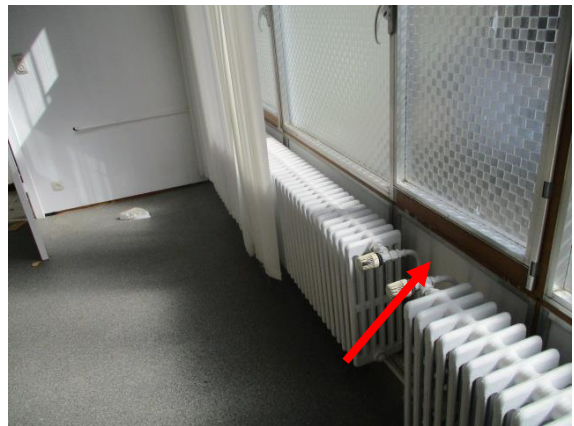
**FICHE 19**

| Toestand van degradatie, eventuele beschadigingen en omvang ervan | relatief goede staat | |

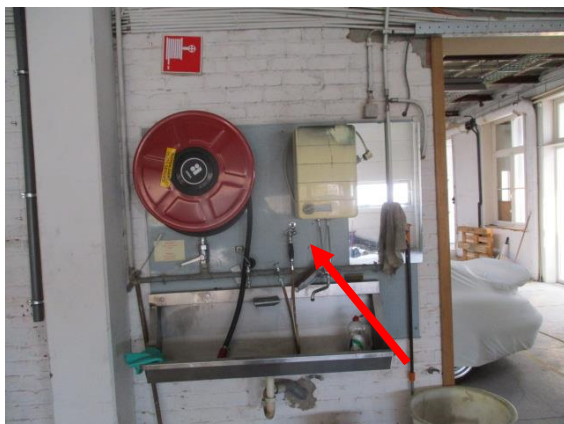
## FICHE 20

| Toestand van degradatie, eventuele beschadigingen en omvang ervan | relatief goede staat |

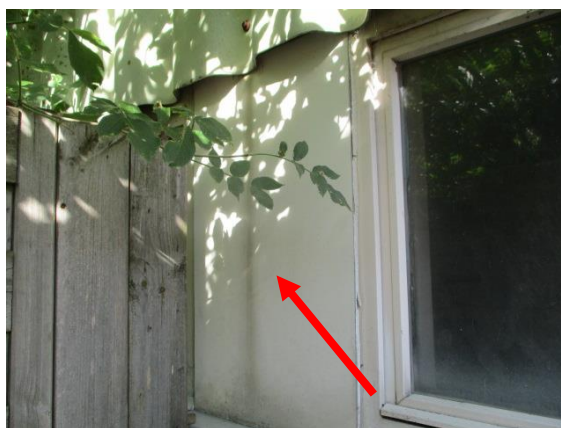
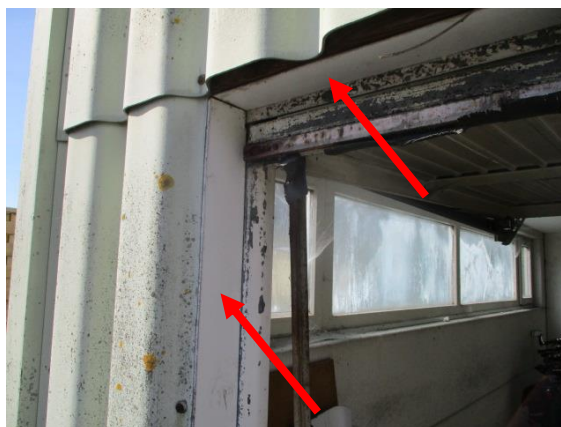
## FICHE 21

| Toestand van degradatie, eventuele beschadigingen en omvang ervan | goede staat, verweerd | |

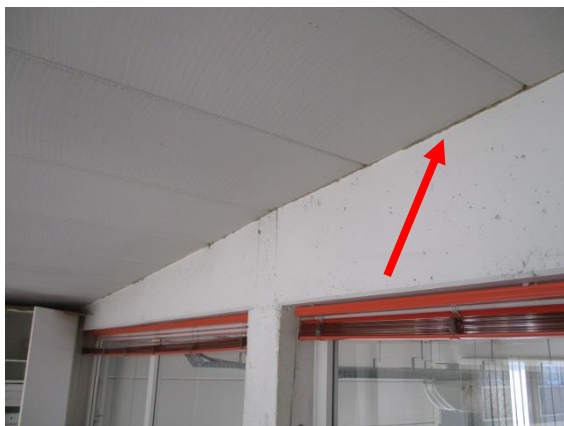
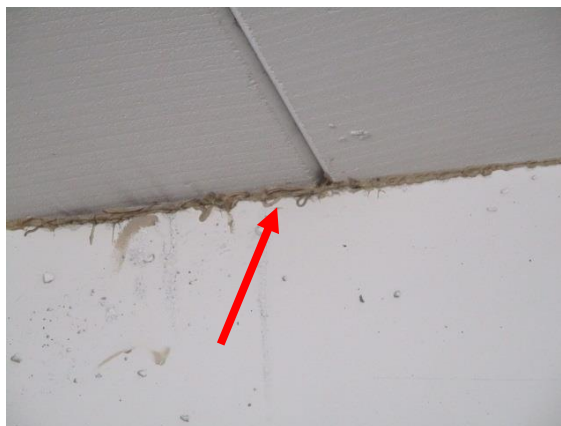
**FICHE 22**

| Toestand van degradatie, eventuele beschadigingen en omvang ervan | relatief goede staat |

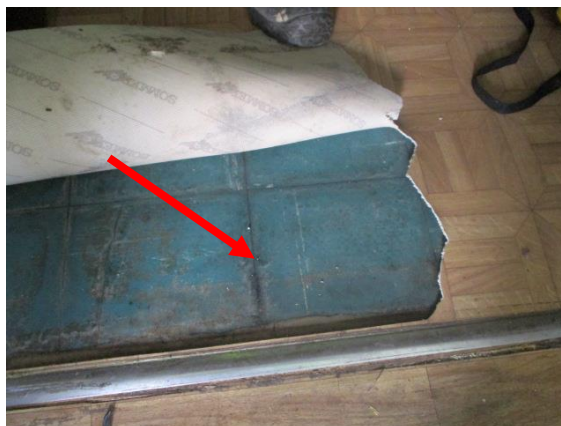
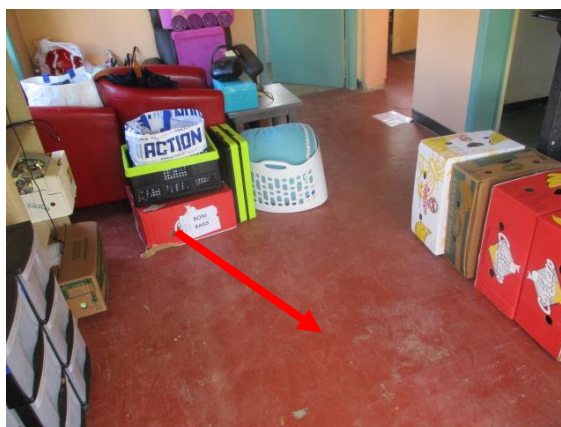
## FICHE 23

| Toestand van degradatie, eventuele beschadigingen en omvang ervan | relatief goede staat | |

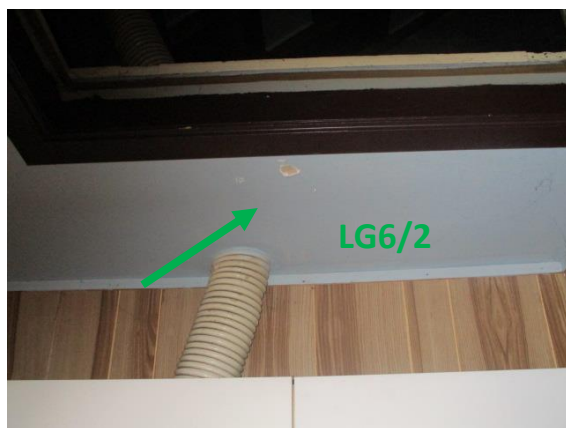
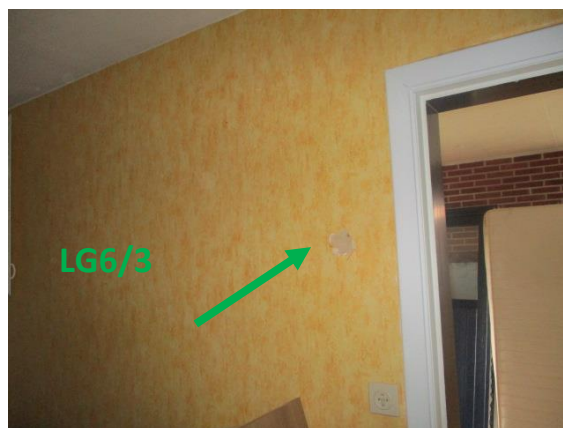
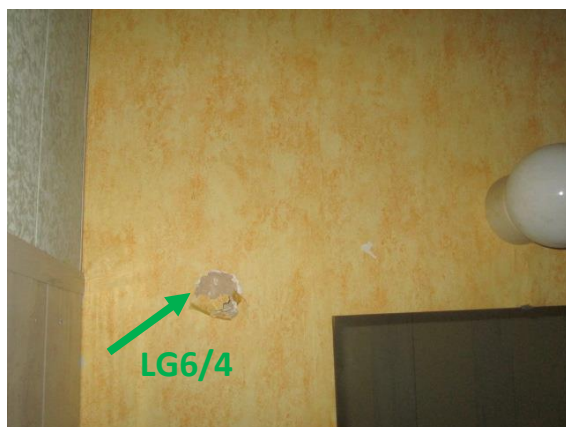
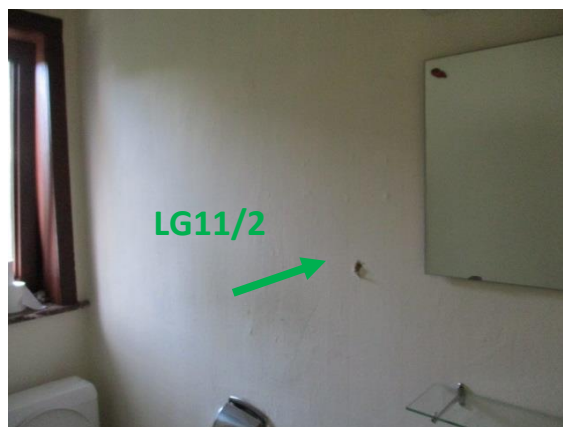
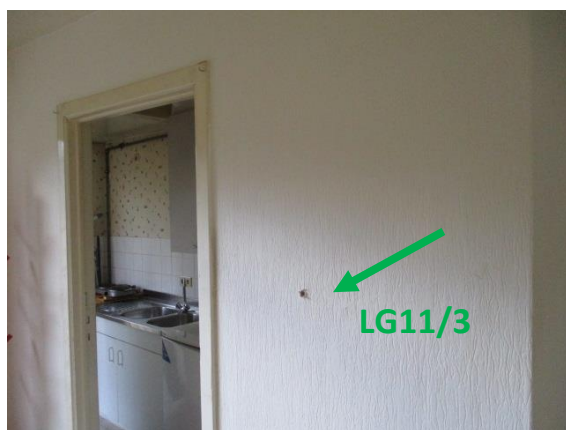
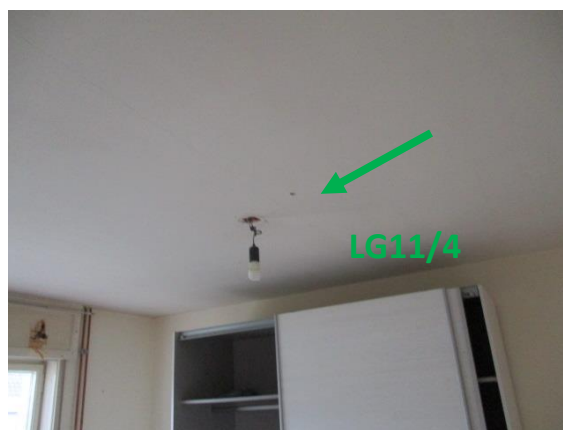
## FICHE 24

| Toestand van degradatie, eventuele beschadigingen en omvang ervan | relatief goede staat |

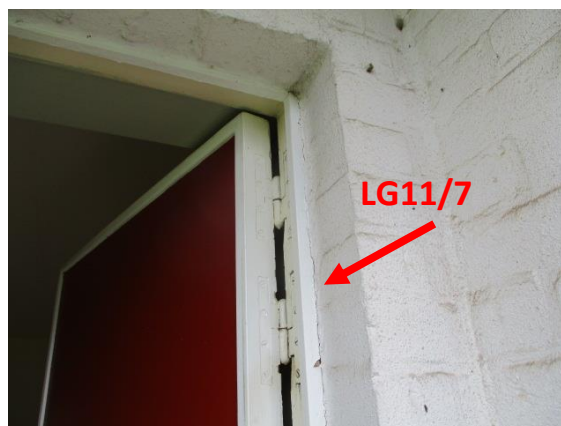
## FICHE 25

| Kenmerken | |
|---|---|
| Toestand van degradatie, eventuele beschadigingen en omvang ervan | toepassing plaastelijk beschadigd |

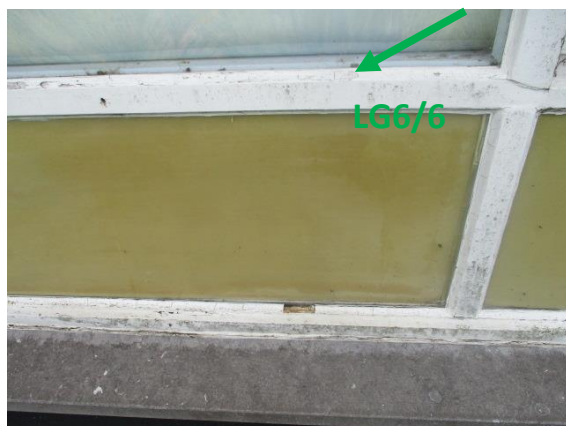
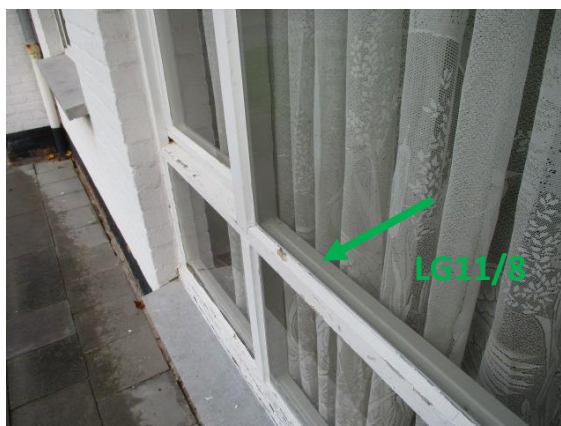
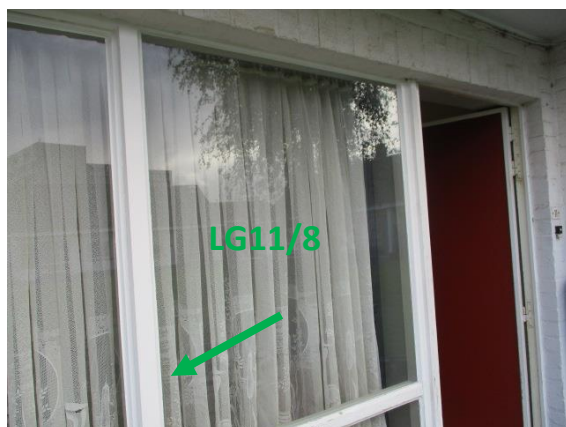
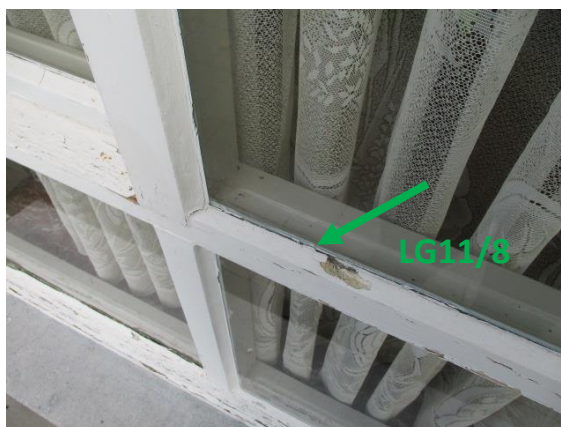
## FICHE 26

| Toestand van degradatie, eventuele beschadigingen en omvang ervan | relatief goede staat |

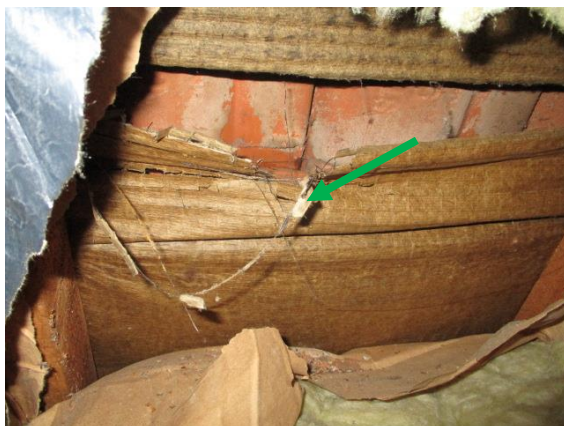
FICHE 27

| Kenmerken | |
|---|---|
| Toestand van degradatie, eventuele beschadigingen en omvang ervan | relatief goede staat |

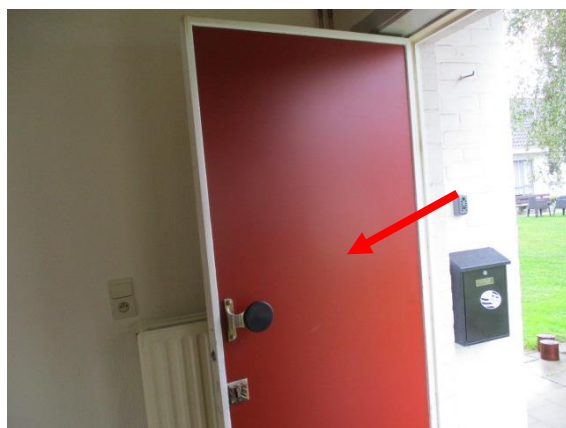
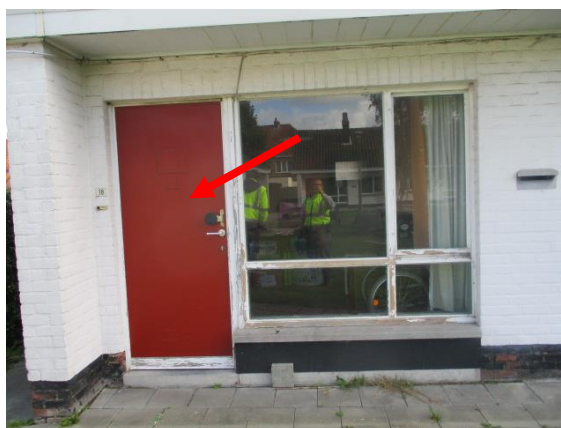
## FICHE 29

| Toestand van degradatie, eventuele beschadigingen en omvang ervan | relatief goede staat | |

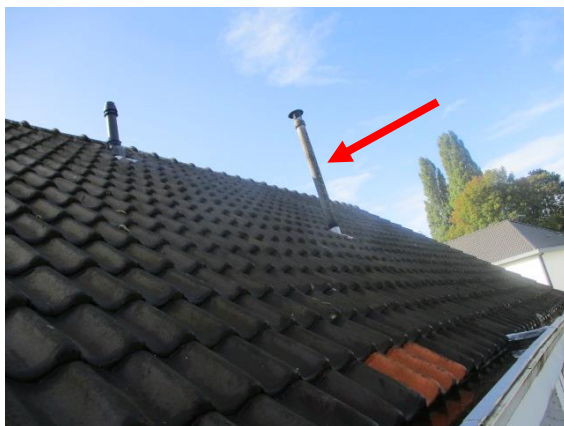
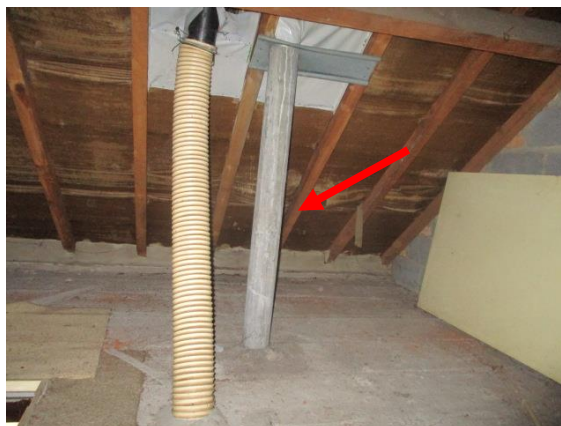
## FICHE 30

| Toestand van degradatie, eventuele beschadigingen en omvang ervan | goede staat, verweerd | |

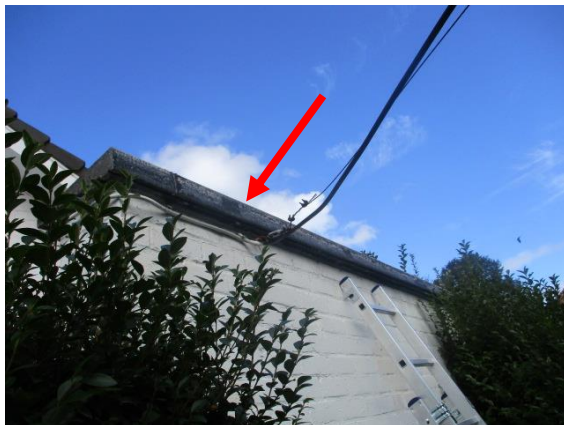
**FICHE 31**

| Toestand van degradatie, eventuele beschadigingen en omvang ervan | goede staat, verweerd |

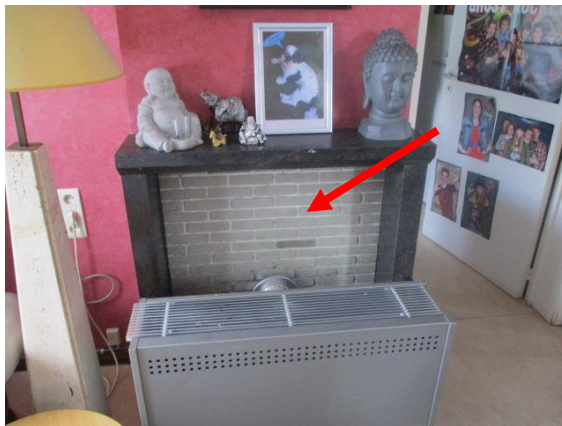
**FICHE 34**

| Toestand van degradatie, eventuele beschadigingen en omvang ervan | relatief goede staat |

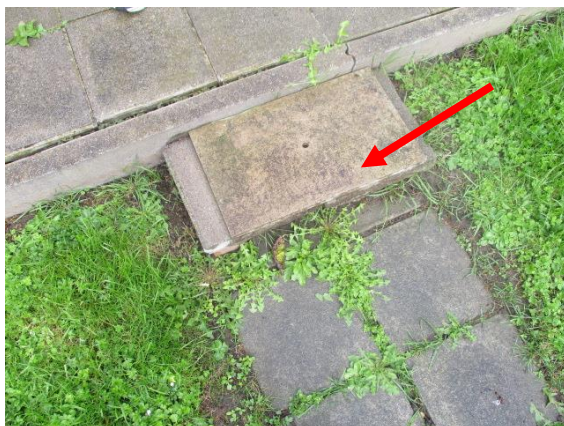
**FICHE 35**

| Toestand van degradatie, eventuele beschadigingen en omvang ervan | goede staat, verweerd |

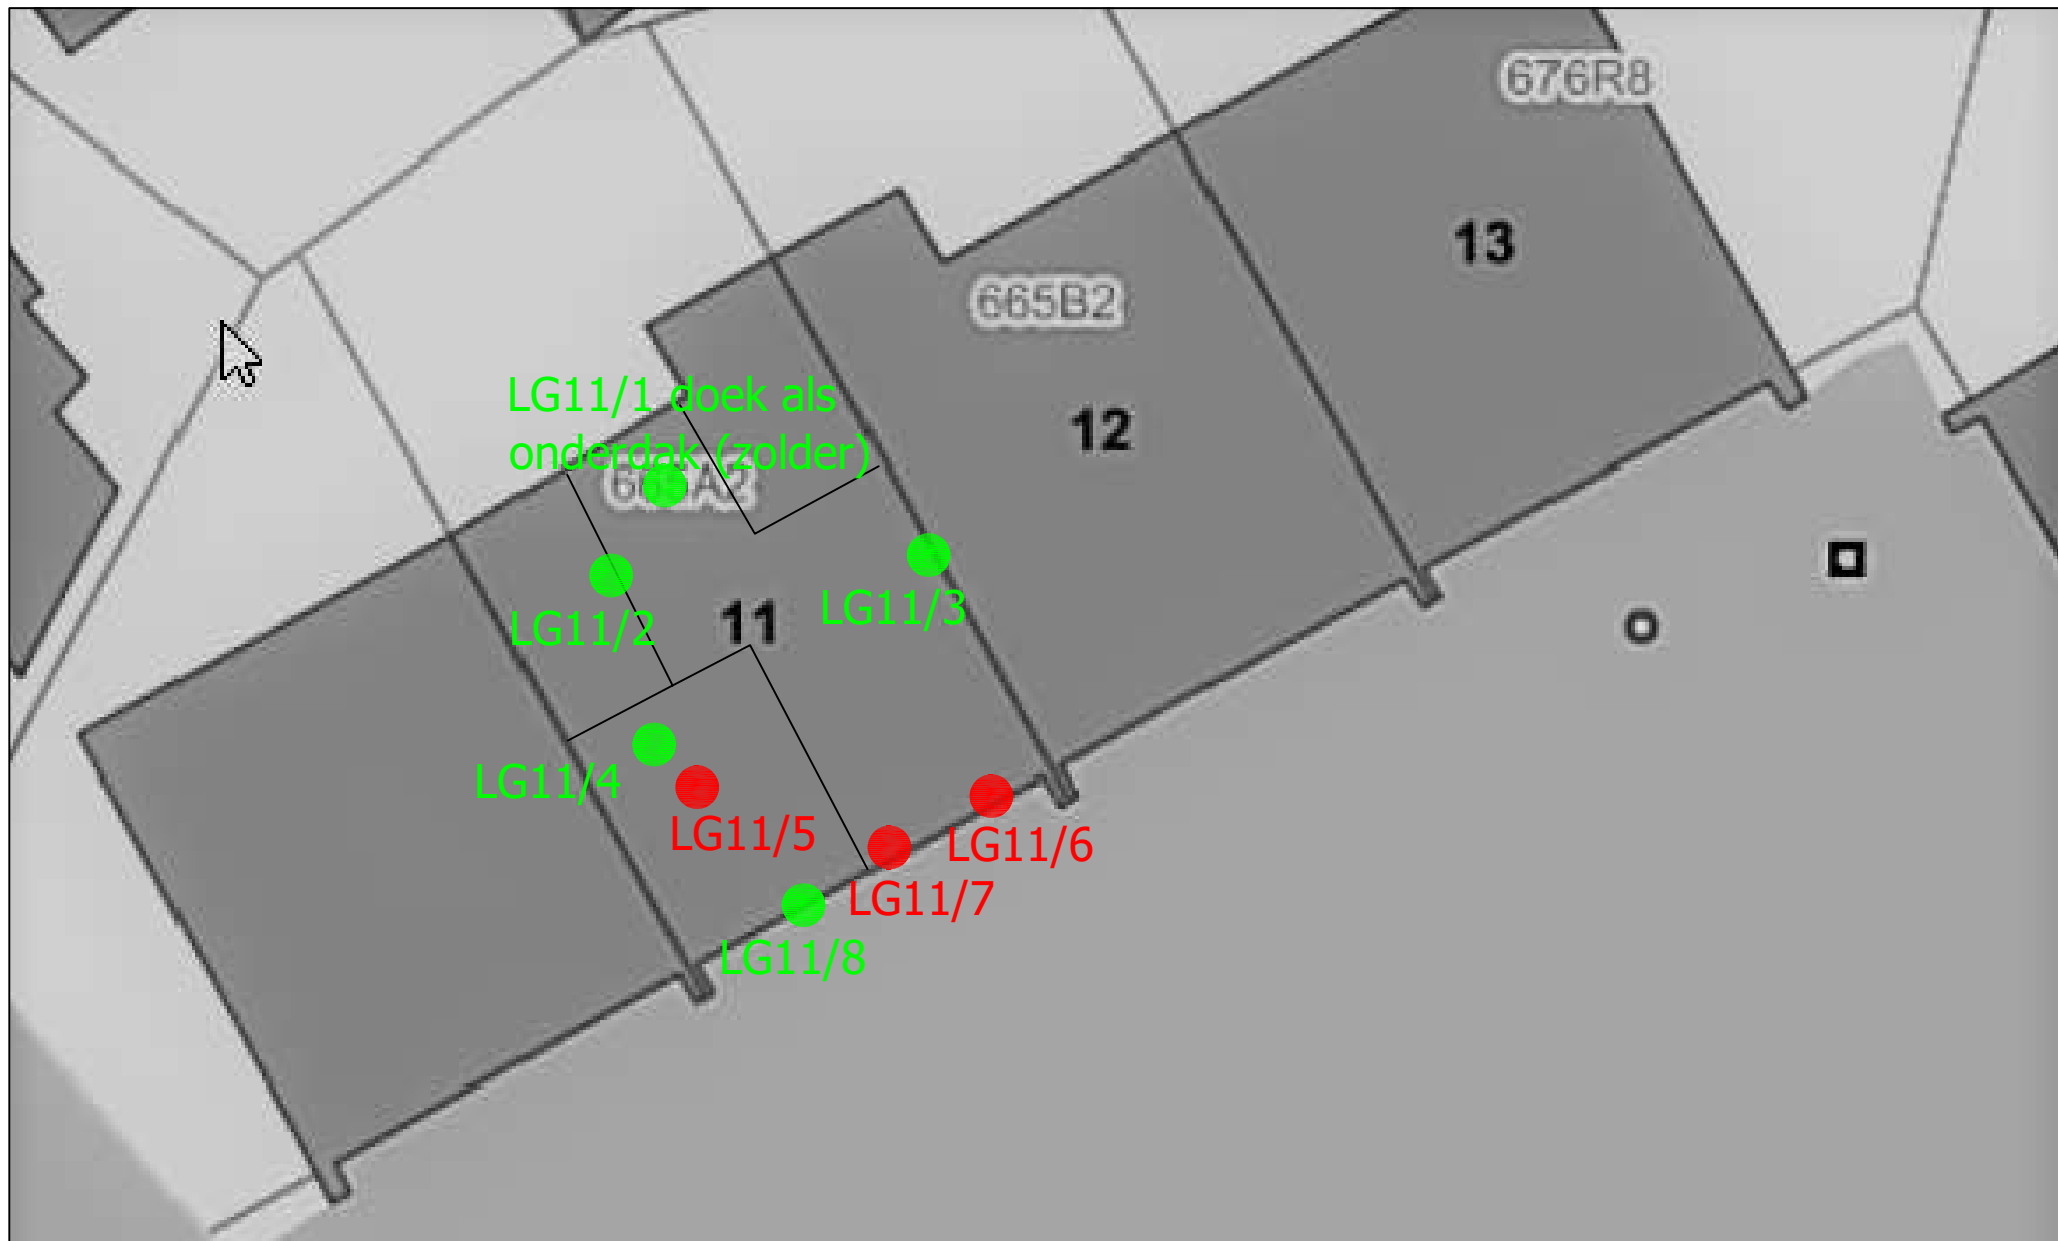
Opmerking:  
Alle woningen: (restanten)  
mastiek tussen schrijnwerk  
en metselwerk

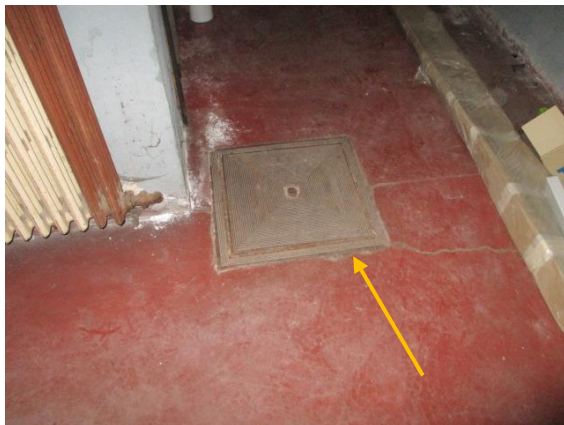
**FICHE 36**

| Type van gevaarlijke afvalstof | ondergrondse stookolietank (3.500 l) |
| Toestand van degradatie, eventuele beschadigingen en omvang ervan | Relatief goede staat |

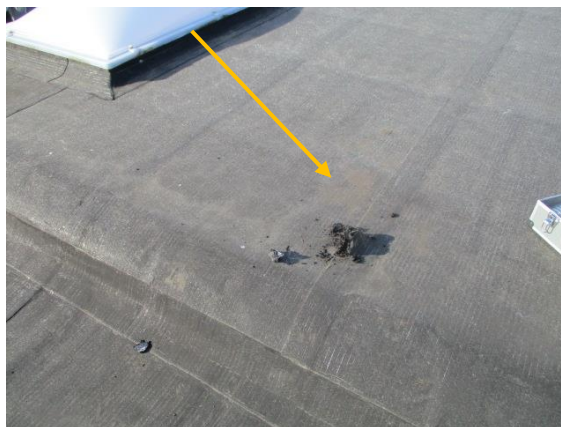
## FICHE 39

| Type van gevaarlijke afvalstof | roofing als dakbedekking |
| Toestand van degradatie, eventuele beschadigingen en omvang ervan | relatief goede staat |

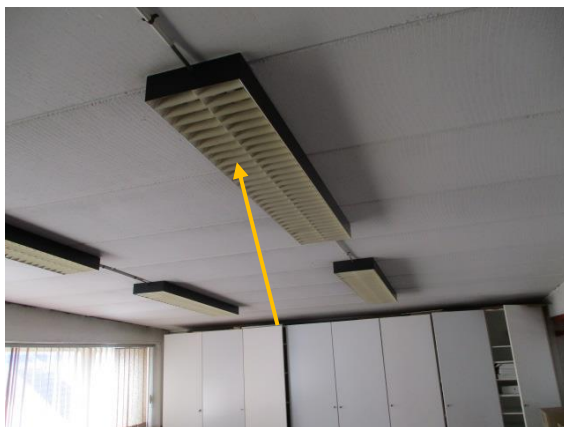
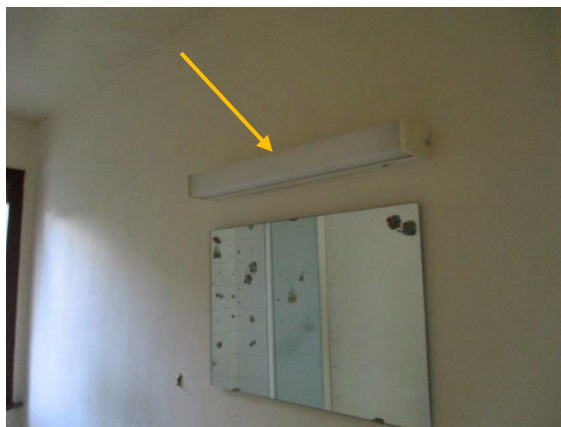
## FICHE 40

| Type van gevaarlijke afvalstof | TL-lampen | |
| Toestand van degradatie, eventuele beschadigingen en omvang ervan | relatief goede staat | |

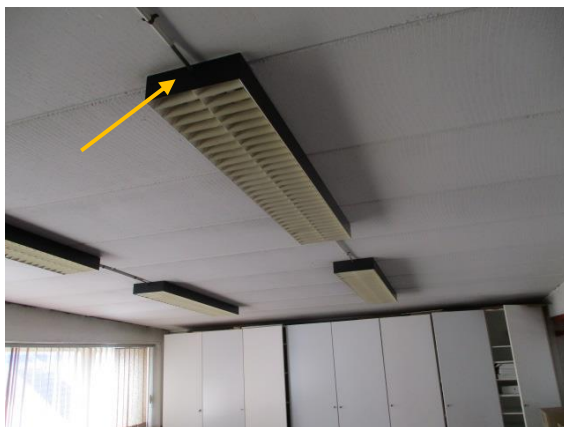
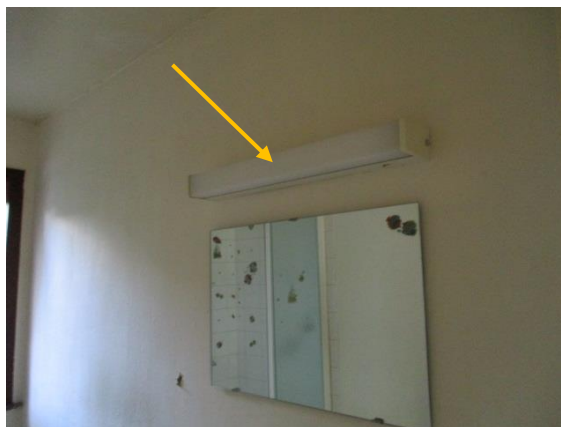
FICHE 41

| Type van gevaarlijke afvalstof | TL-armaturen | |
| Toestand van degradatie, eventuele beschadigingen en omvang ervan | relatief goede staat | |

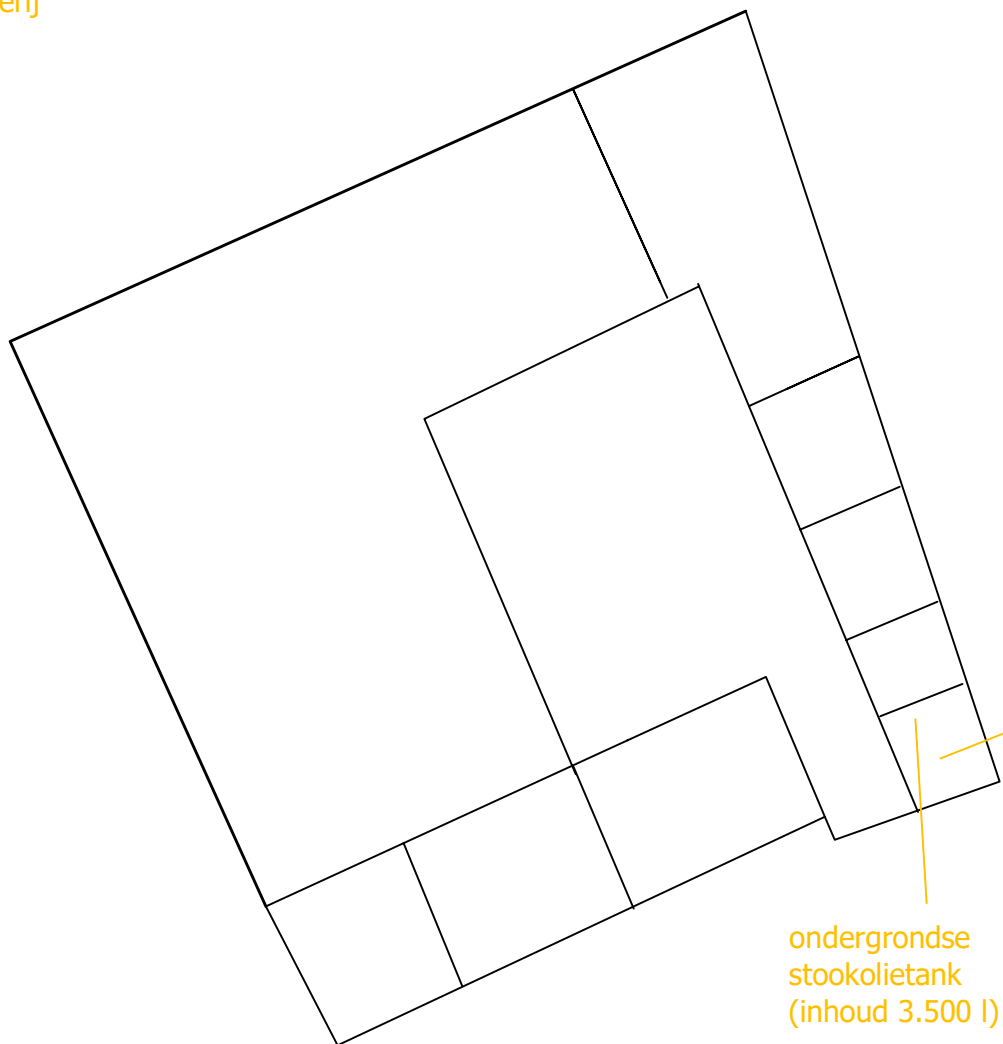
TL-lampen en armaturen verspreid over de  
drukkerij

Transofrmator met  
PCB-houdende olie

ondergrondse  
stookolietank  
(inhoud 3.500 l)
