opdracht: Sloop van bestaande woningen en drukkerij  
Omgevingsaanvraag  
bouwplaats: Lodewijk Gilliodtsplein 6-25 & Sint Pietersnoordstraat 21  
8000 Brugge  
West-Vlaanderen  
kad. sectie: Brugge 8ste afd sec K, nrs zie plan

## SLOOPOPVOLGINGSPLAN

Ons kenmerk  
D/18/6539  
Uitgevoerd door  
Steven De Keyser  
Steve Monbaliu  
Sint-Niklaas  
24 oktober 2018

### **Sociale woningen en drukkerij Lodewijk Gilliodtsplein + Sint-Pieter Noordstraat 8000 Brugge**

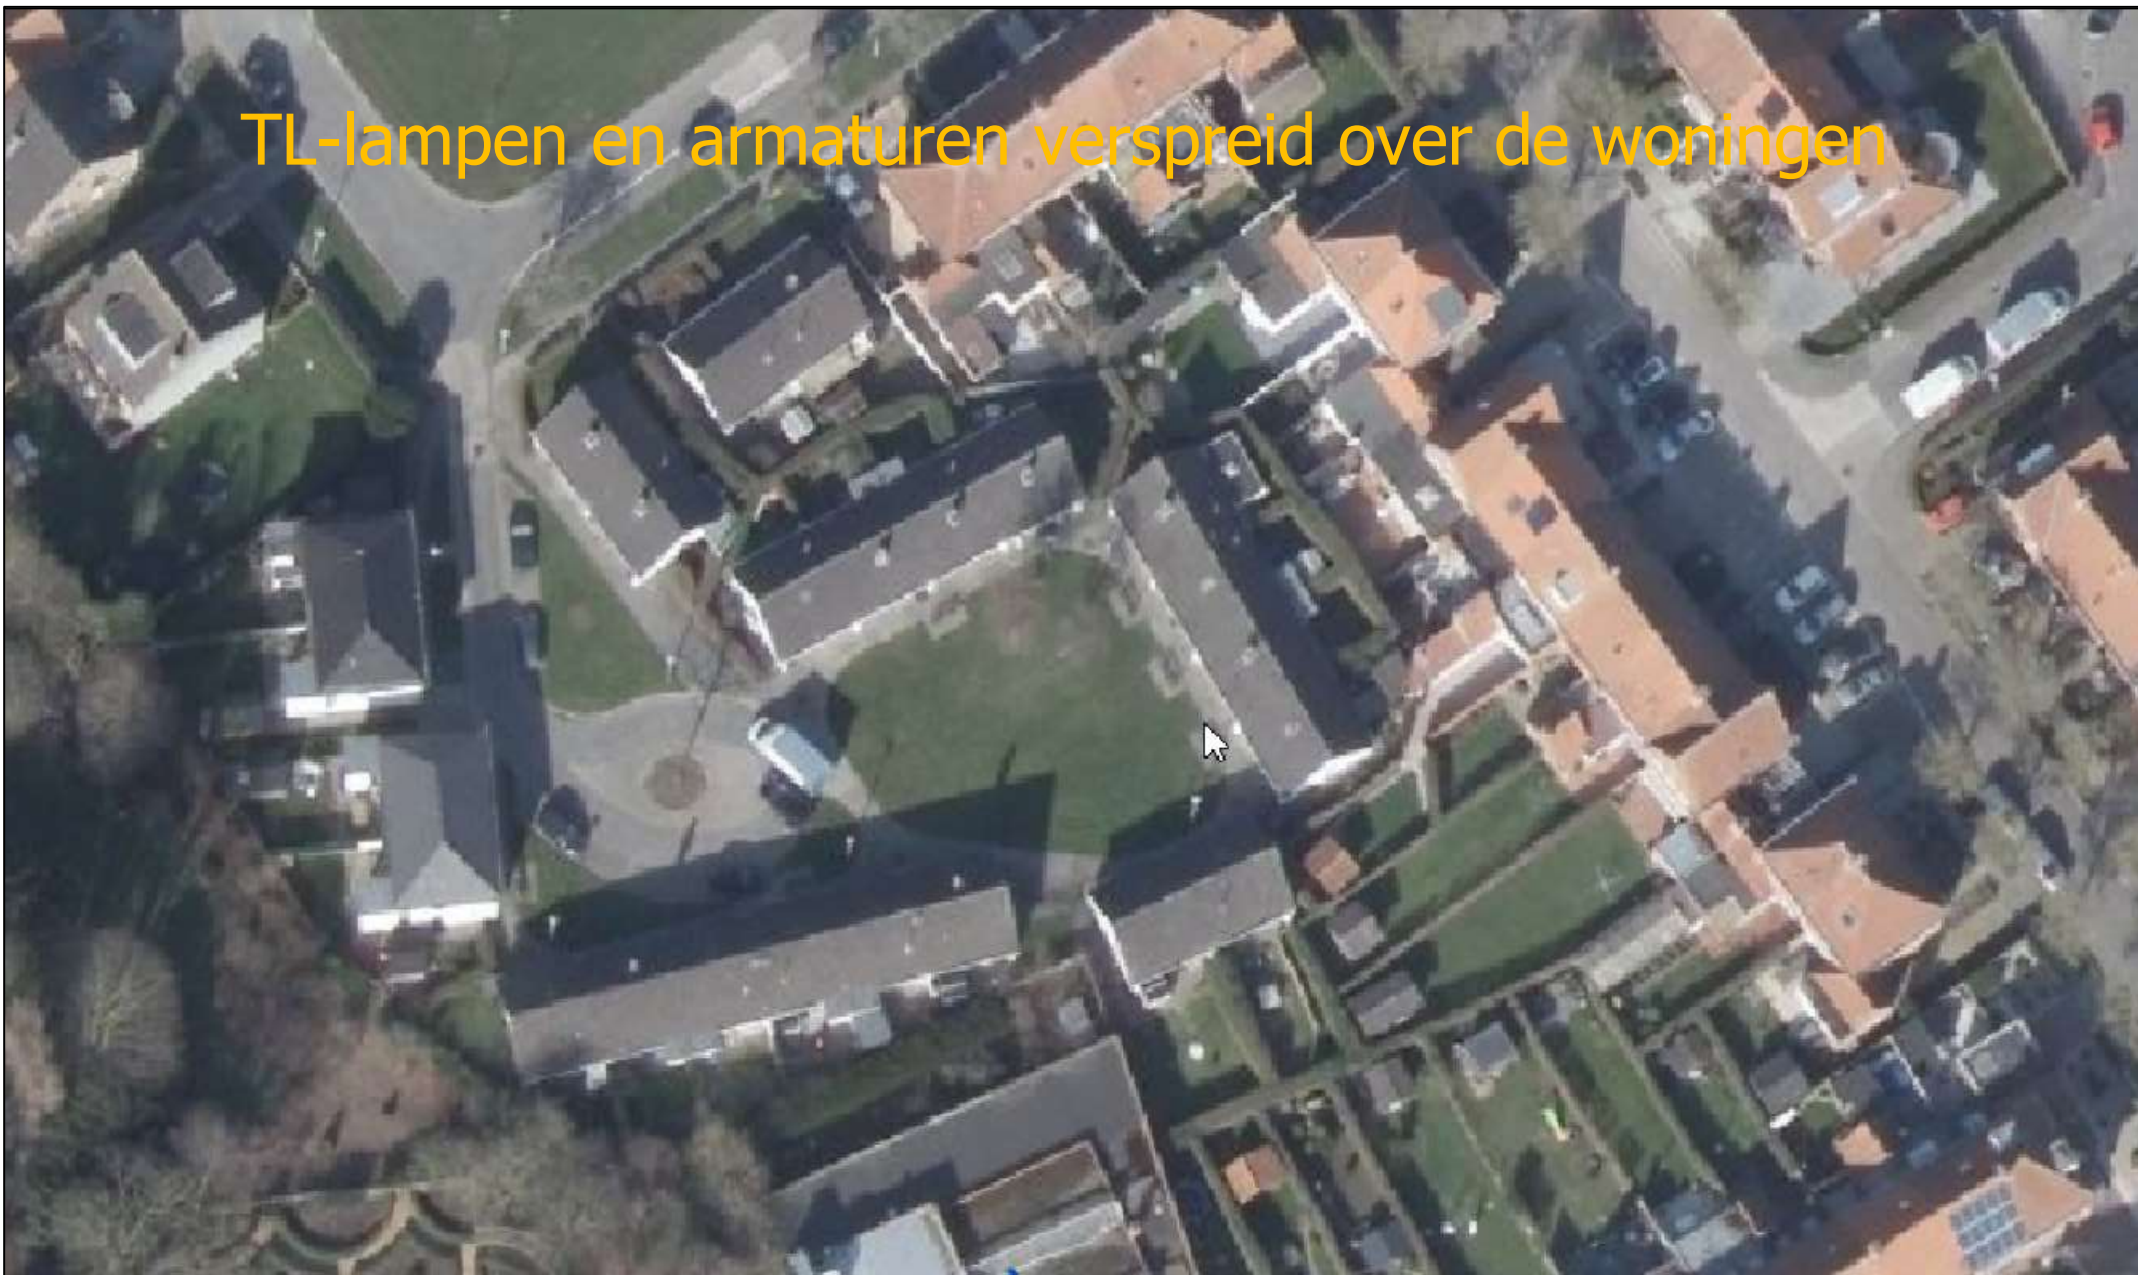
# TL-lampen en armaturen verspreid over de woningen
