## **Betonnen militaire schuilplaatsen uit de Eerste Wereldoorlog thv de Blauwe Zaal.**

### **1. AANLEIDING VAN HET ONDERZOEK**

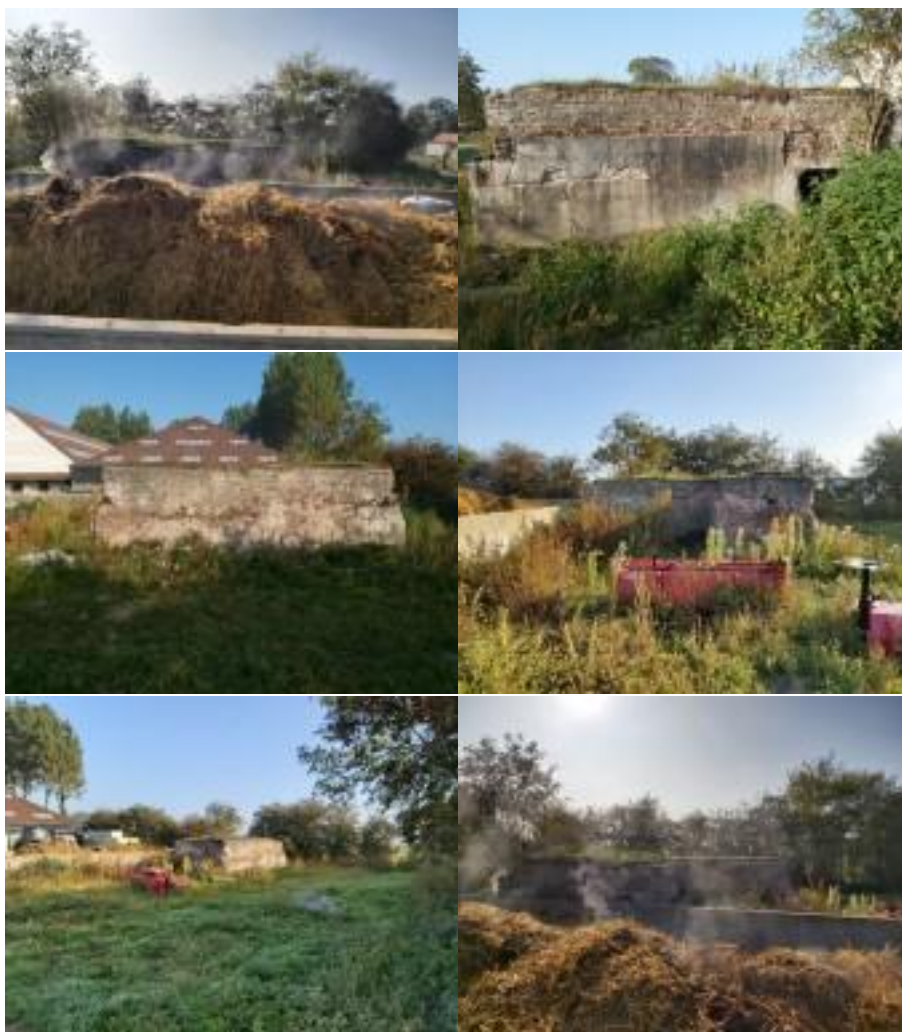
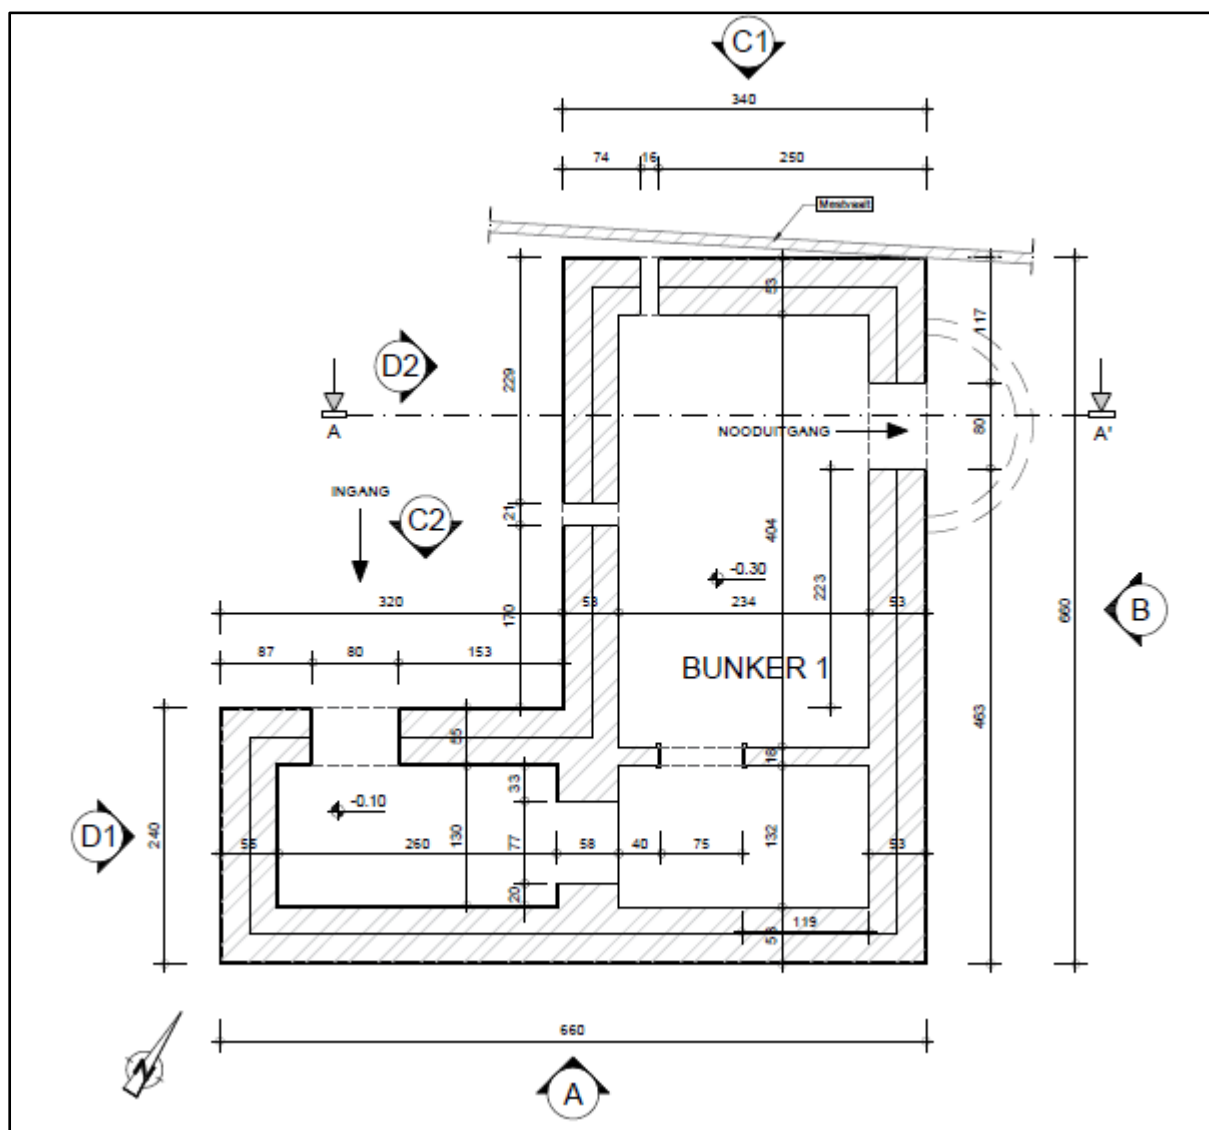
Figuur 2: Grondplan met aanduiding van de gevels

Beide bunkers zijn bovengrondse militaire constructie – voor zover zichtbaar – opgetrokken uit (holle) betonblokken, bakstenen en gegoten beton, beschermd met een cementering en kippegaas als wapening. De Duitse bouwmethode hield onder andere in dat men de bakstenen als bekisting gebruikte. Verder werden er de typische Duitse grote betonblokken met grote gaten erin (formsteine) gebruikt. Deze stenen waren gemakkelijk te transporteren en te stapelen.<sup>6</sup>

De constructies hebben beiden een L-vormige plattegrond en bestaat uit drie ruimtes. Dit type is onder te delen bij de manschappenbunkers of opslag van materiaal en/of munitie.

Deze schuilplaatsen waren geen gevechtsbunkers o.a door het feit dat de kant vijand (Nederland) niet dikker is dan de andere muren.

De hoofdingang is ruim en was beschermd tegen de weersomstandigheden en artillerie door een ingangsconstructie uit baksteen. Enkel bij schuilplaats 1 werden er restanten gevonden van deze verlengde ingang.

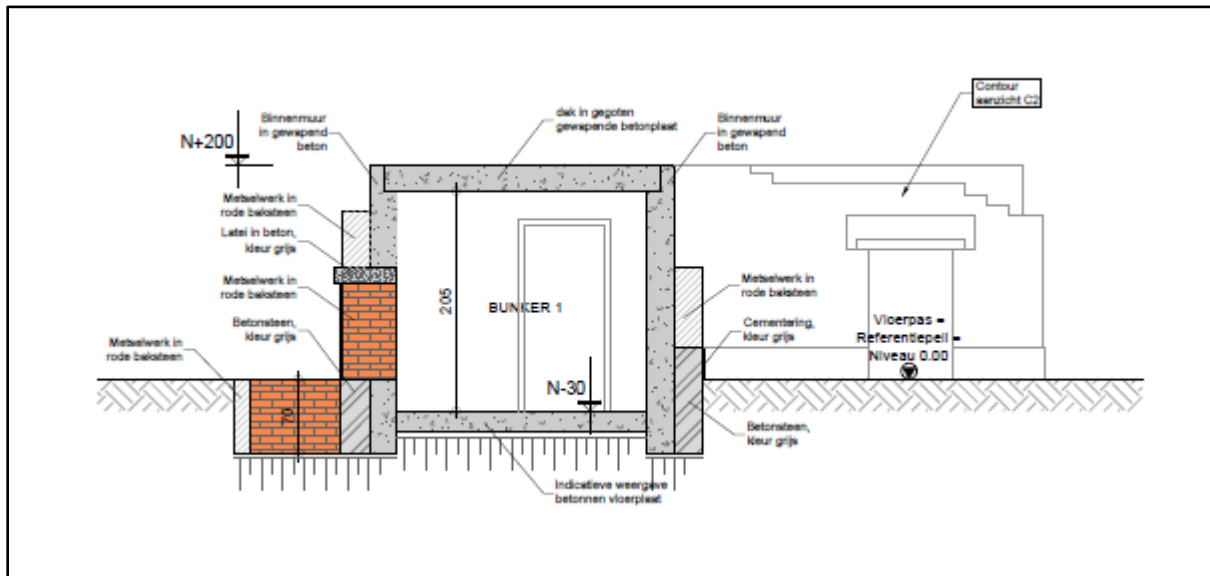
Figuur 3: Dwarsdoorsnede

Opbouw als volgt: betonnen muur, welke gegoten is, aan de binnenkant met een houten steunconstructie als een verloren bekisting en aan de buitenkant via een bakstenen muur als bekisting. Aan de hoeken was deze bakstenen muur vervangen door prefab holle betonstenen, welke tijdens het gieten ook opgevuld werden. Het geheel werd afgewerkt met een gewapende cementering. Deze wapening bestaat uit een 'kippendraad' of kippengaas. Wegens erosie van de bakstenenwand, is er op diverse plaatsen wapening van de achterliggende betonnen muur waar te nemen. (zie foto's).

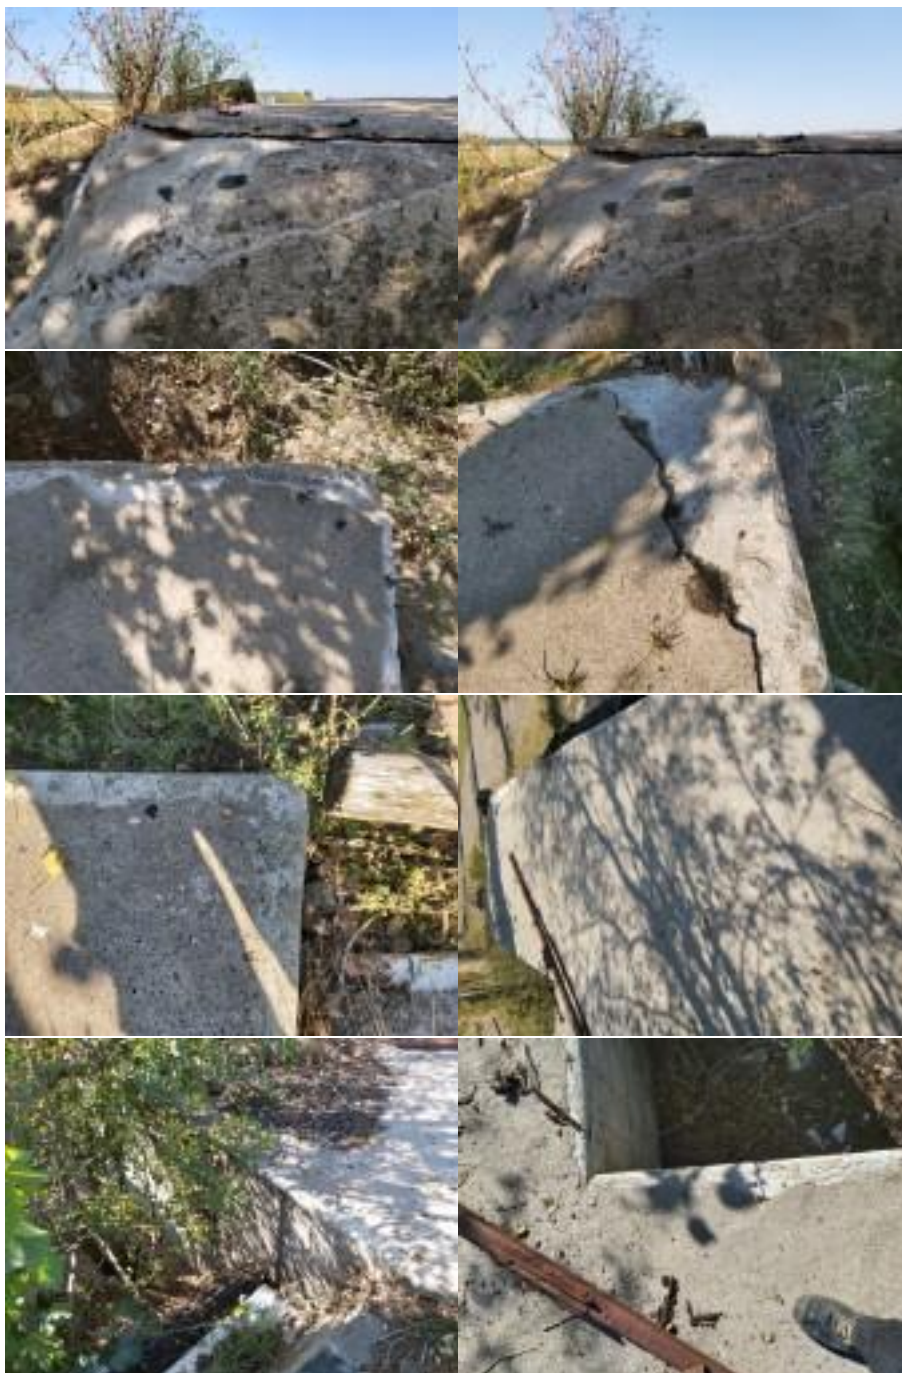
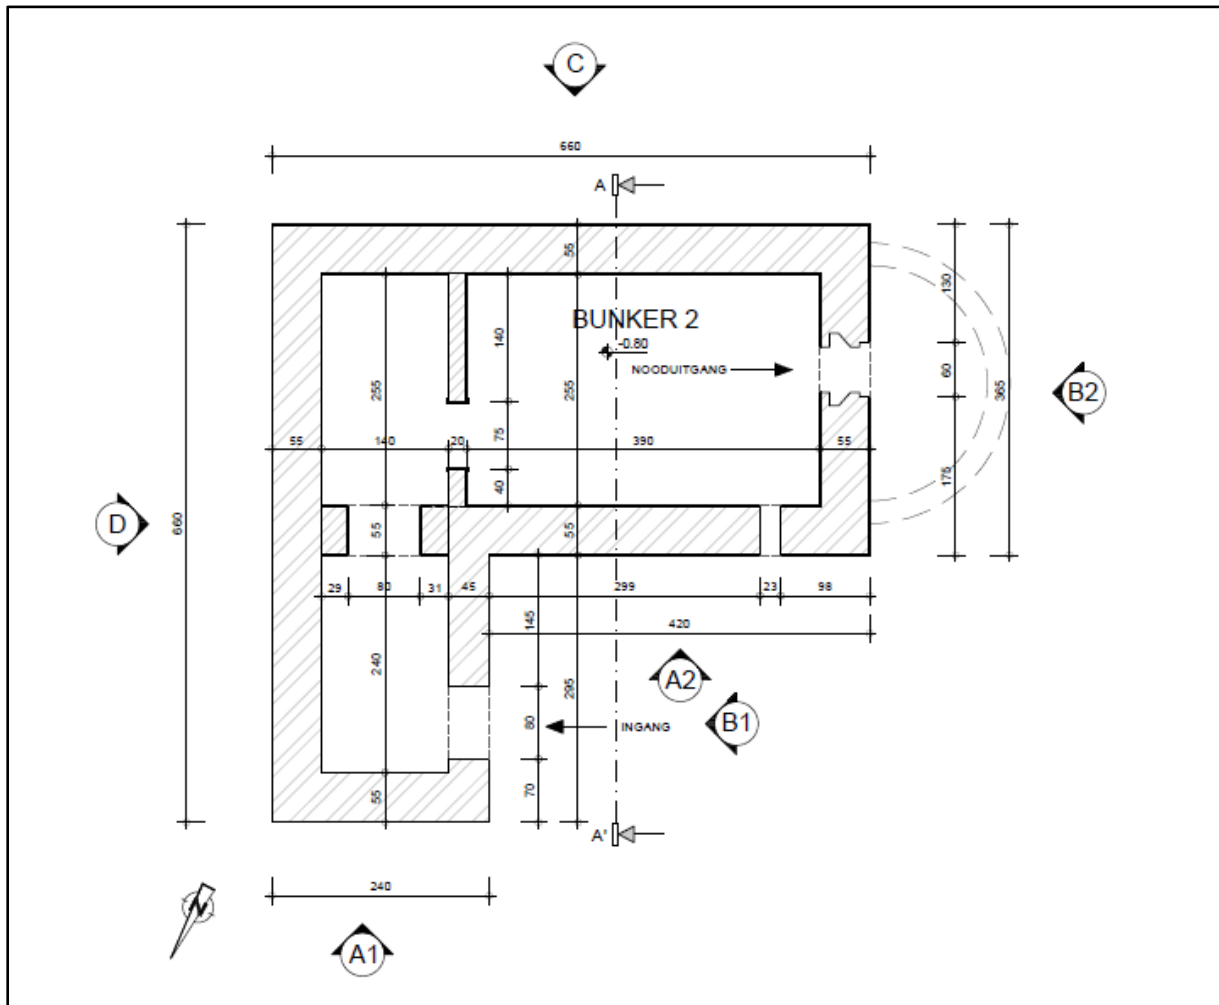
Figuur 10: Grondplan met aanduiding van de gevels

De opbouw van deze schuilplaats verschilt van de eerste. Hij is als volgt gebouwd: betonnen muur bestaande uit prefab holle betonstenen, welke tijdens het gieten ook opgevuld werden. Het geheel werd afgewerkt met een gewapende cementering. Deze wapening bestaat uit een 'kippedraad' of kippengaas. Het dak en de vloer zijn gegoten beton. Op het dak is er nog een cementeringslaag aangebracht. Ook deze schuilplaats heeft een hoofd in- en uitgang en een nooduitgang. Er zijn aan de gevels A en C hellingen aangebracht om paarden over de schuilplaats te kunnen rijden.

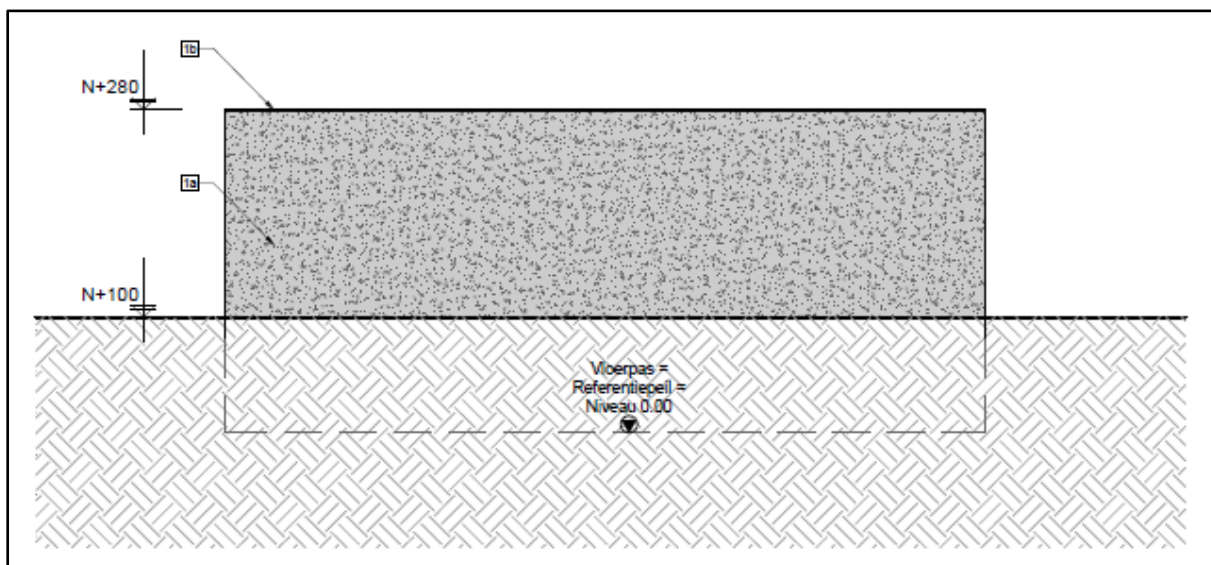
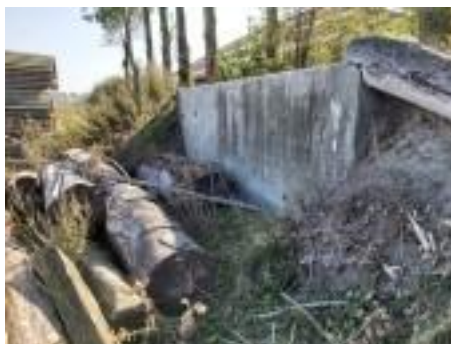
## ➤ Gevel D

De muren binnen in zijn deels opgetrokken uit bakstenen. De houten deurkaders zijn van latere datum (jaren '90) volgens de eigenaar.
