**Nota**  
**Burcht (Zwijndrecht) – Kaaiplein**

Temse  
2019

**Archeologisch vooronderzoek**  
**Burcht - Kaiplein**  
**Projectcode: 2019B326**

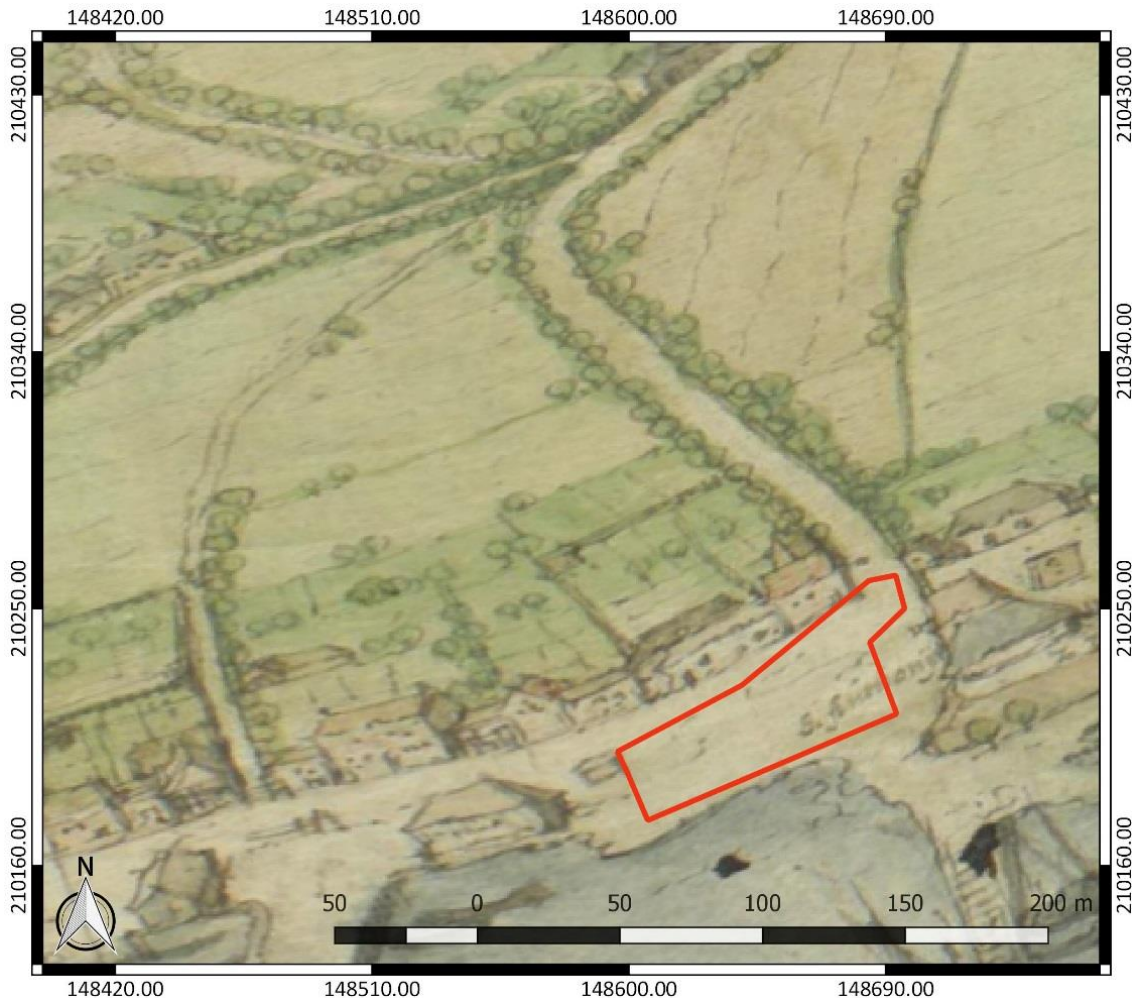
**Figuur 4: Kaart van een deel van de Schelde-oever in het noorden van Burcht met aanduiding van het zuidwestelijke deel van het onderzoeksgebied (www.cartesius.be)**

Op een kaart uit de 18<sup>de</sup> eeuw is de kaai te zien (Figuur 4). Ten zuidwesten is een gebouw weergegeven dat vermoedelijk werd gebruikt door de kaaimeester. Dit gebouw bevindt zich achter een inham van de Schelde. Het gaat om een aanlegplaats of kil. Een schilderij uit de latere 19<sup>de</sup> eeuw of het prille begin van de 20<sup>ste</sup> eeuw geeft de kaai van Burcht weer als een helling naar de Schelde met een houten beschoeiing van verticale palen met daarachter planken (Figuur 5). Mogelijk is het kantoor van de kaaimeester op de kaai te zien.

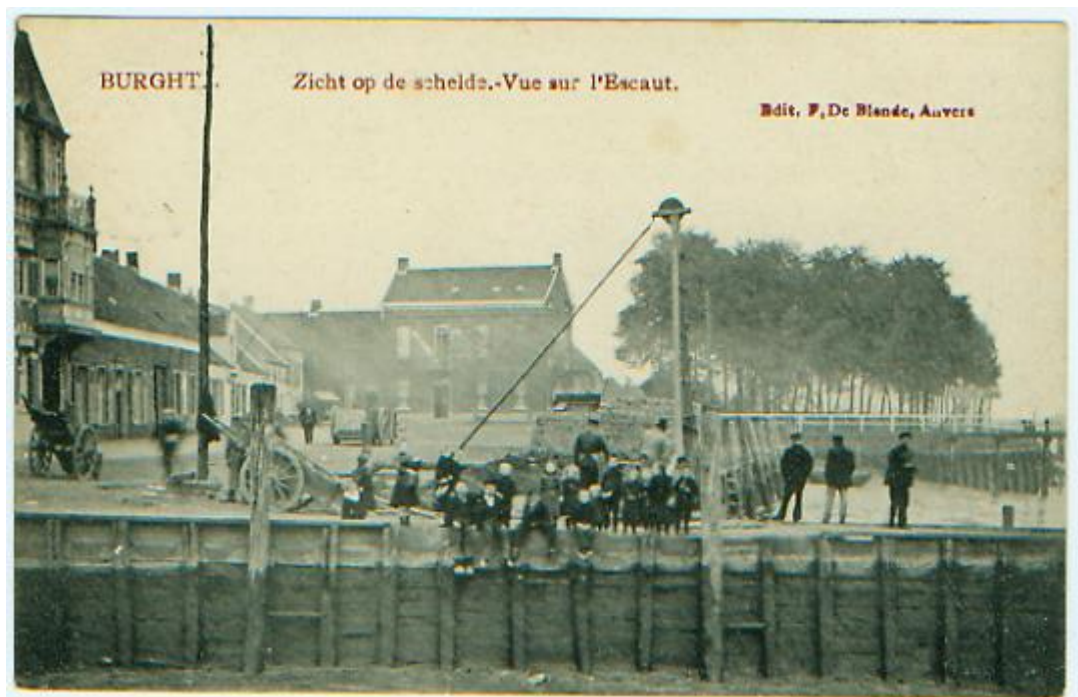
Figuur 9: Steiger langs de kil aan de kaai van Burcht 1909 (<https://heemkundefb.be/index.php/beelden/category/10-oud-efotospostkaarten?start=100>)

Een foto uit 1909 geeft de beschoeiing aan de vaste steiger langs de kil in groter detail weer (Figuur 9). Deze beschoeiing is toegevoegd ten opzichte van de situatie in 1904 en 1906. De beschoeiing bestaat uit verticaal geplaatste palen met daarachter horizontaal geplaatste planken. Een aantal van de verticale palen is groter en steekt hoger uit. Ze kunnen als meerpalen geïnterpreteerd worden. Een gelijkaardige opbouw is te zien bij de beschoeiing van de kaai op een foto genomen vanop de Schelde in 1911 (Figuur 10). Aan de noordoostzijde van de kaai is een helling naar de Schelde te zien (Figuur 11).

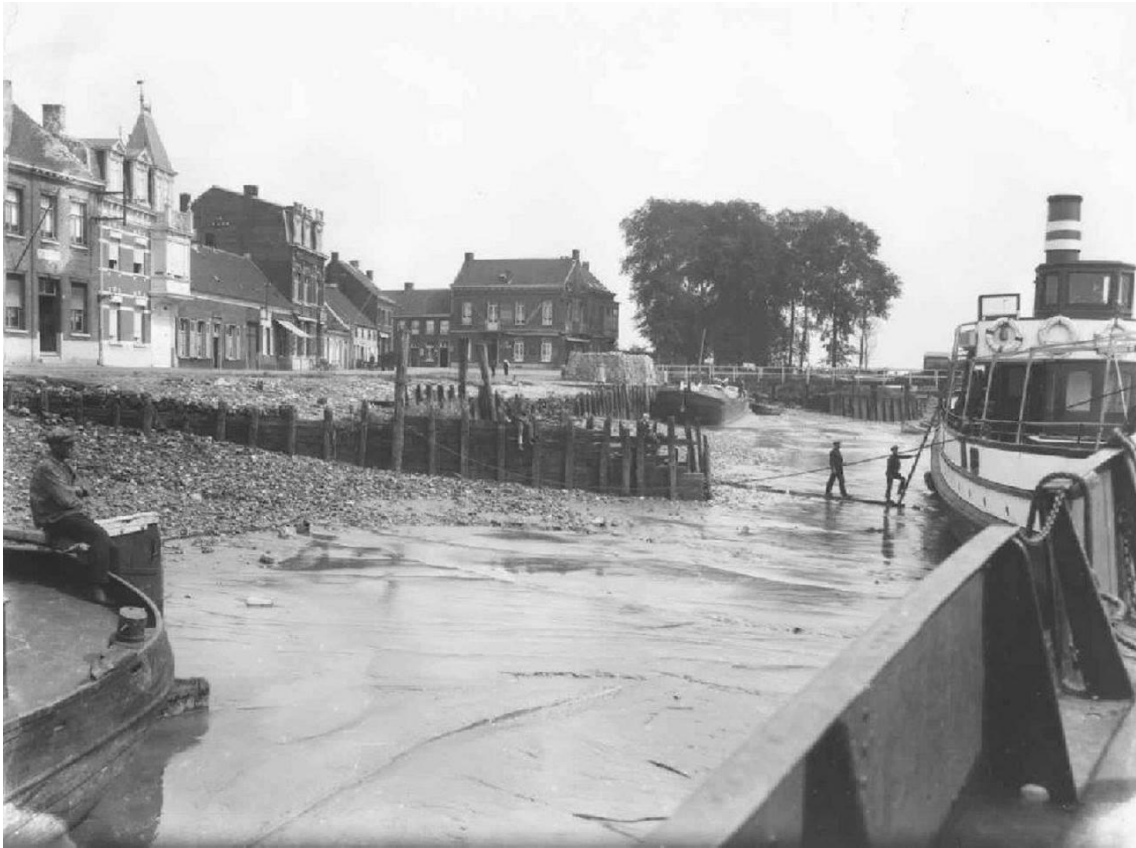
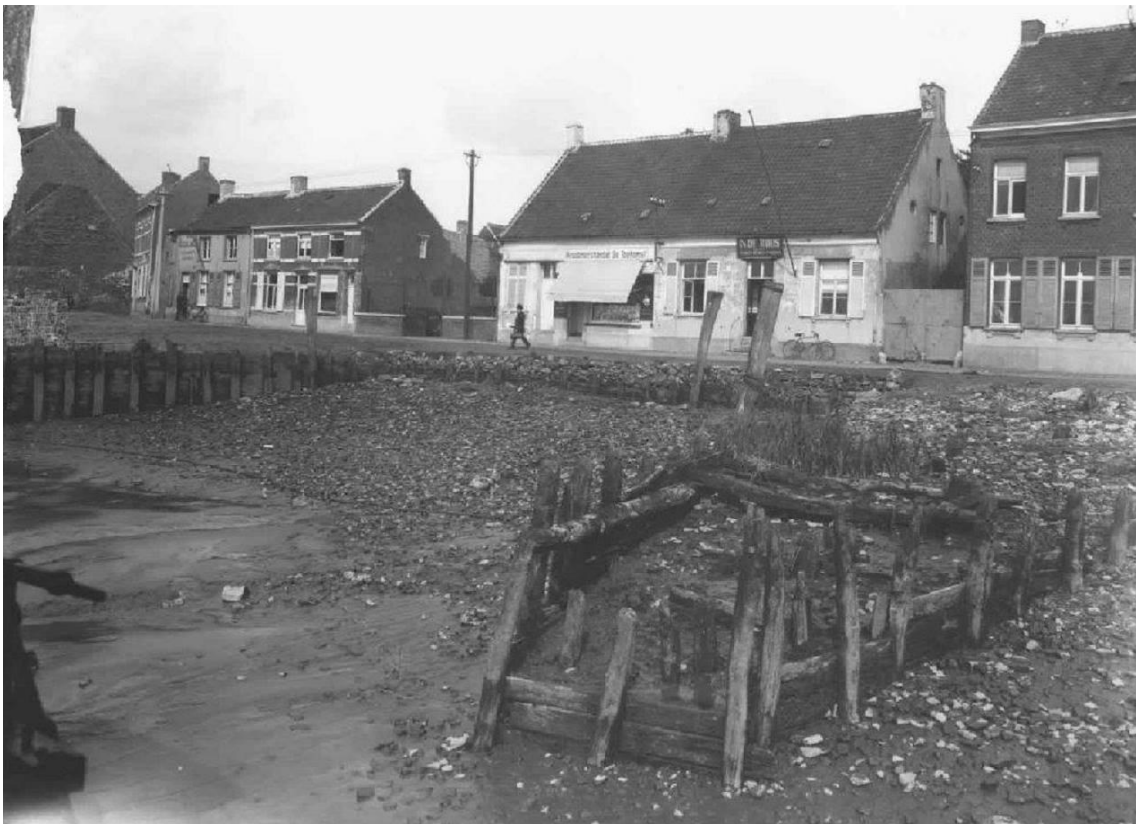
Figuur 12: Kaai Burcht, ongedateerd (Heemkundige Kring Zwijndrecht Burcht)

Figuur 13: Kaai Burcht, ongedateerd (Heemkundige Kring Zwijndrecht Burcht)

Op foto's te plaatsen in de periode 1911-1929 is te zien dat het bovengrondse gedeelte van de houten beschoeiingen ter hoogte van de kaai een wat gedegradeerde toestand kent (Figuur 12 en Figuur 13). De helling van de kaai achter de beschoeiing lijkt ook wat geërodeerd. Op een ongedateerde foto is de in 1929 gebouwde stenen kaaimuur te zien (Figuur 14). Deze is voorzien van meerpalen. Op dat moment lijkt de kaai verder opgehoogd en verdwijnen de houten beschoeiingen uit het beeld.

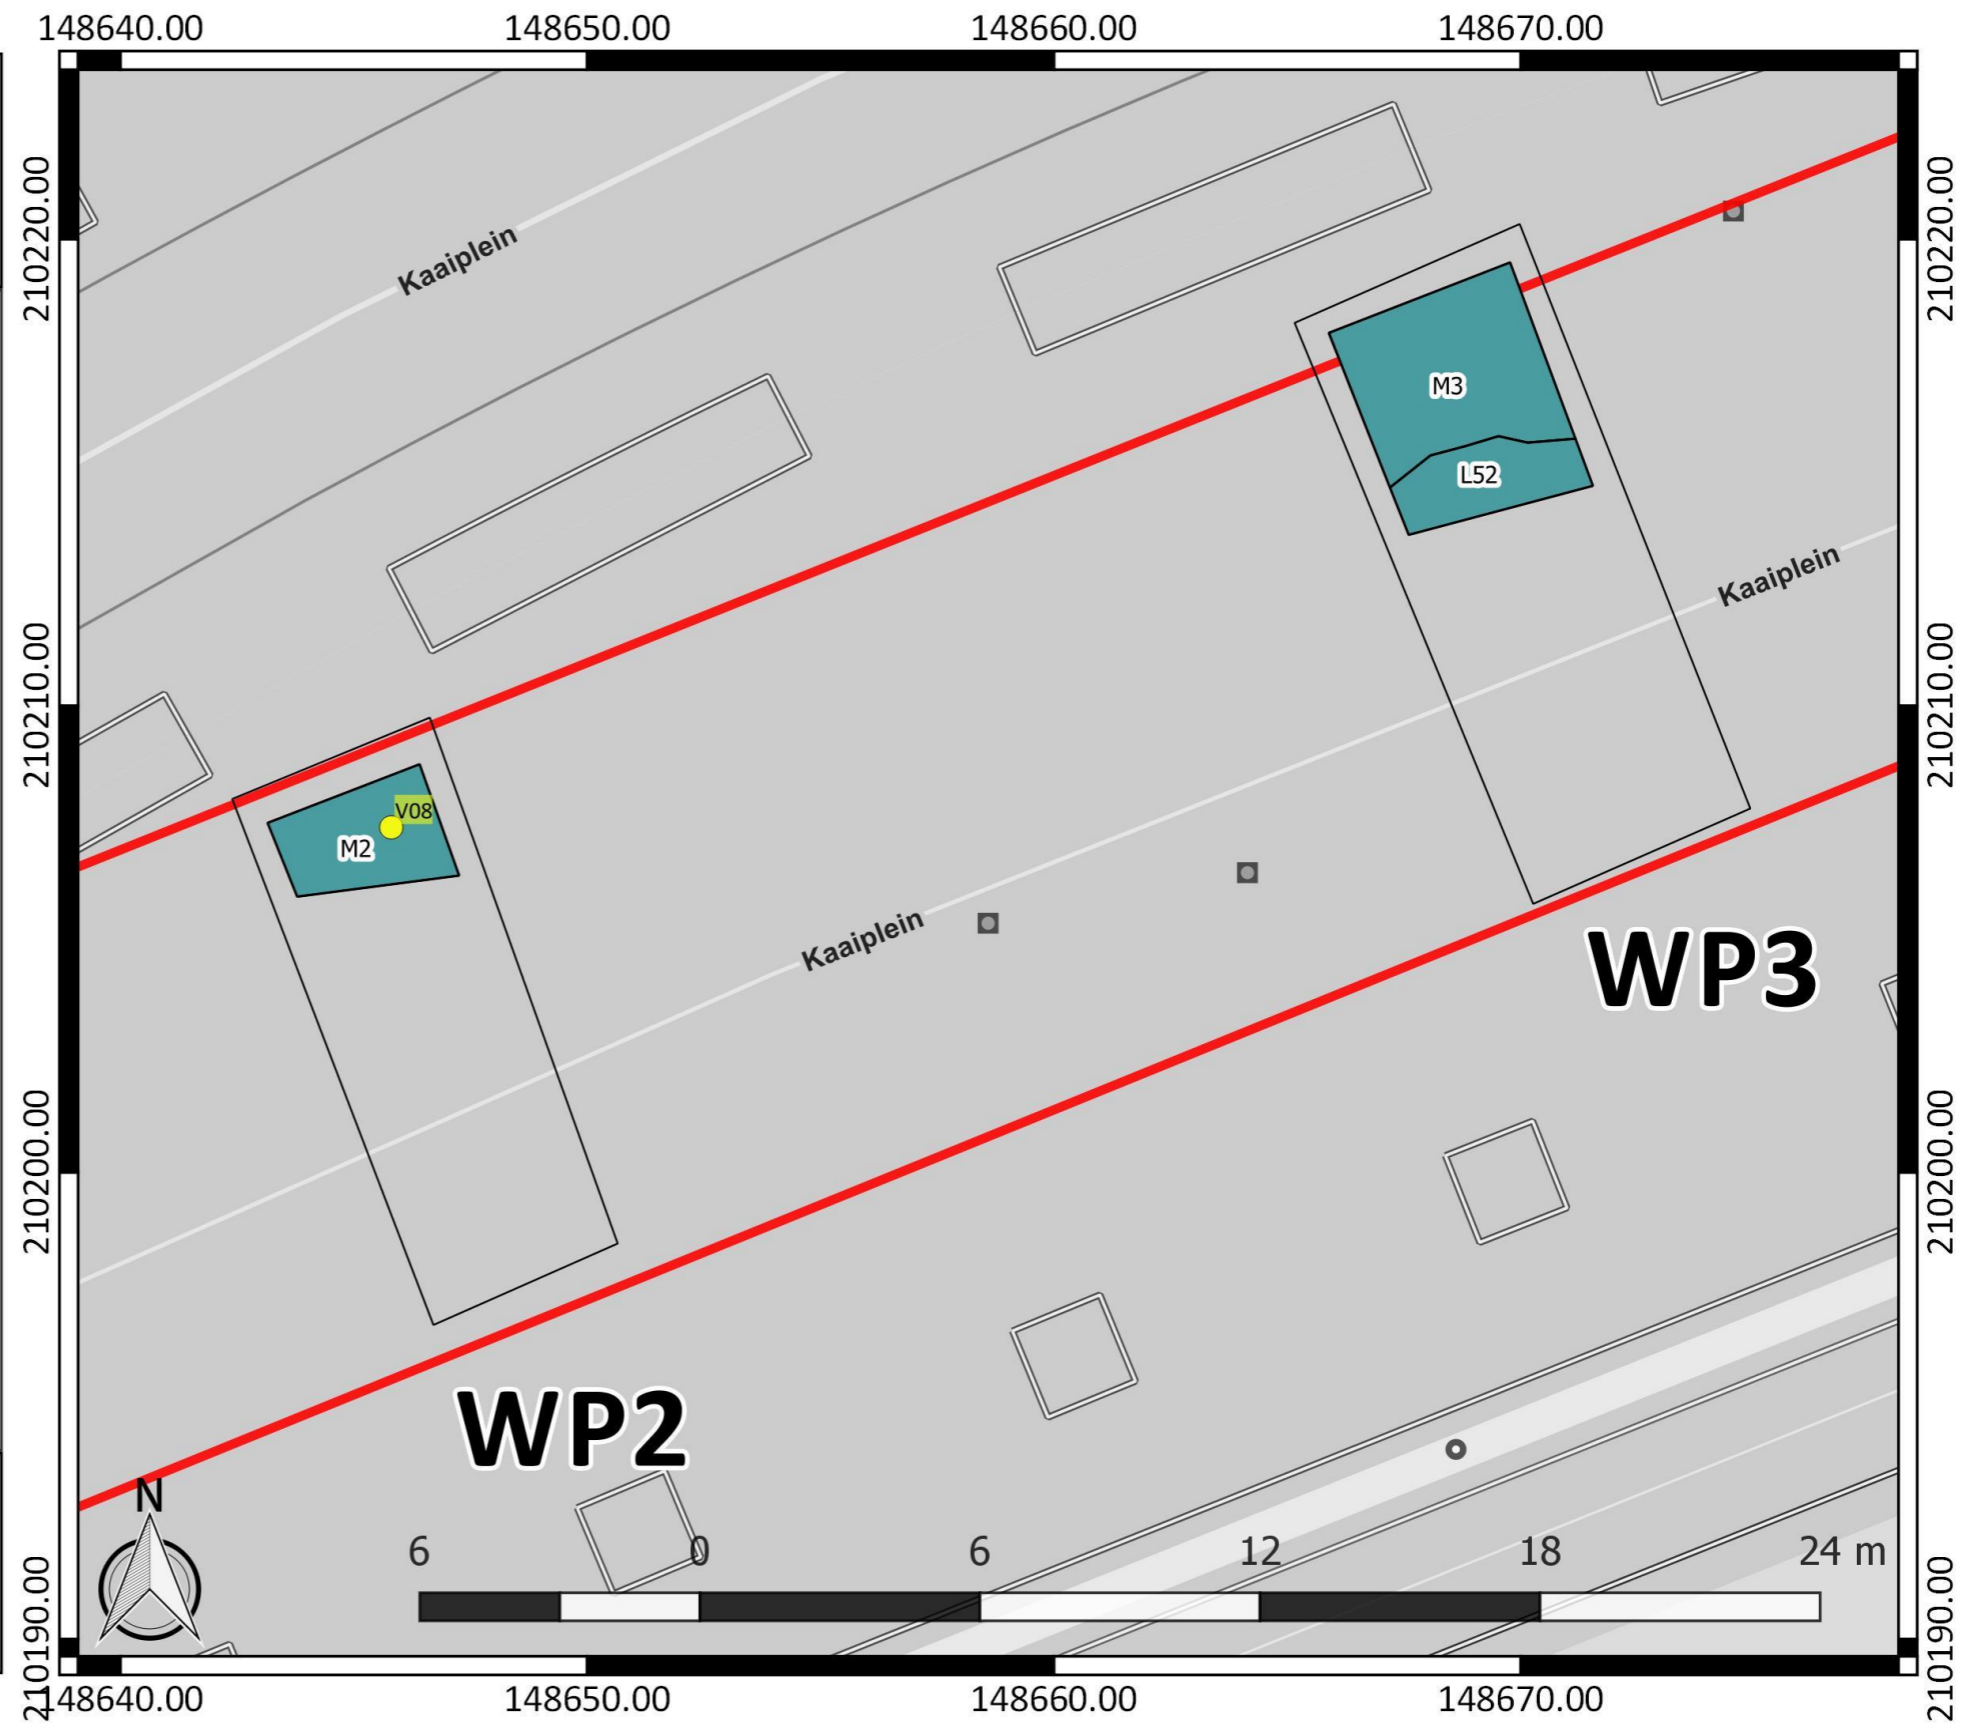
Figuur 23; Allesporenkaart en allevondstenkaart vlak 1B, weergegeven op het GRB ([www.geopunt.be](http://www.geopunt.be))

**Plan 7: Alle sporen en alle vondsten vlak 1B**

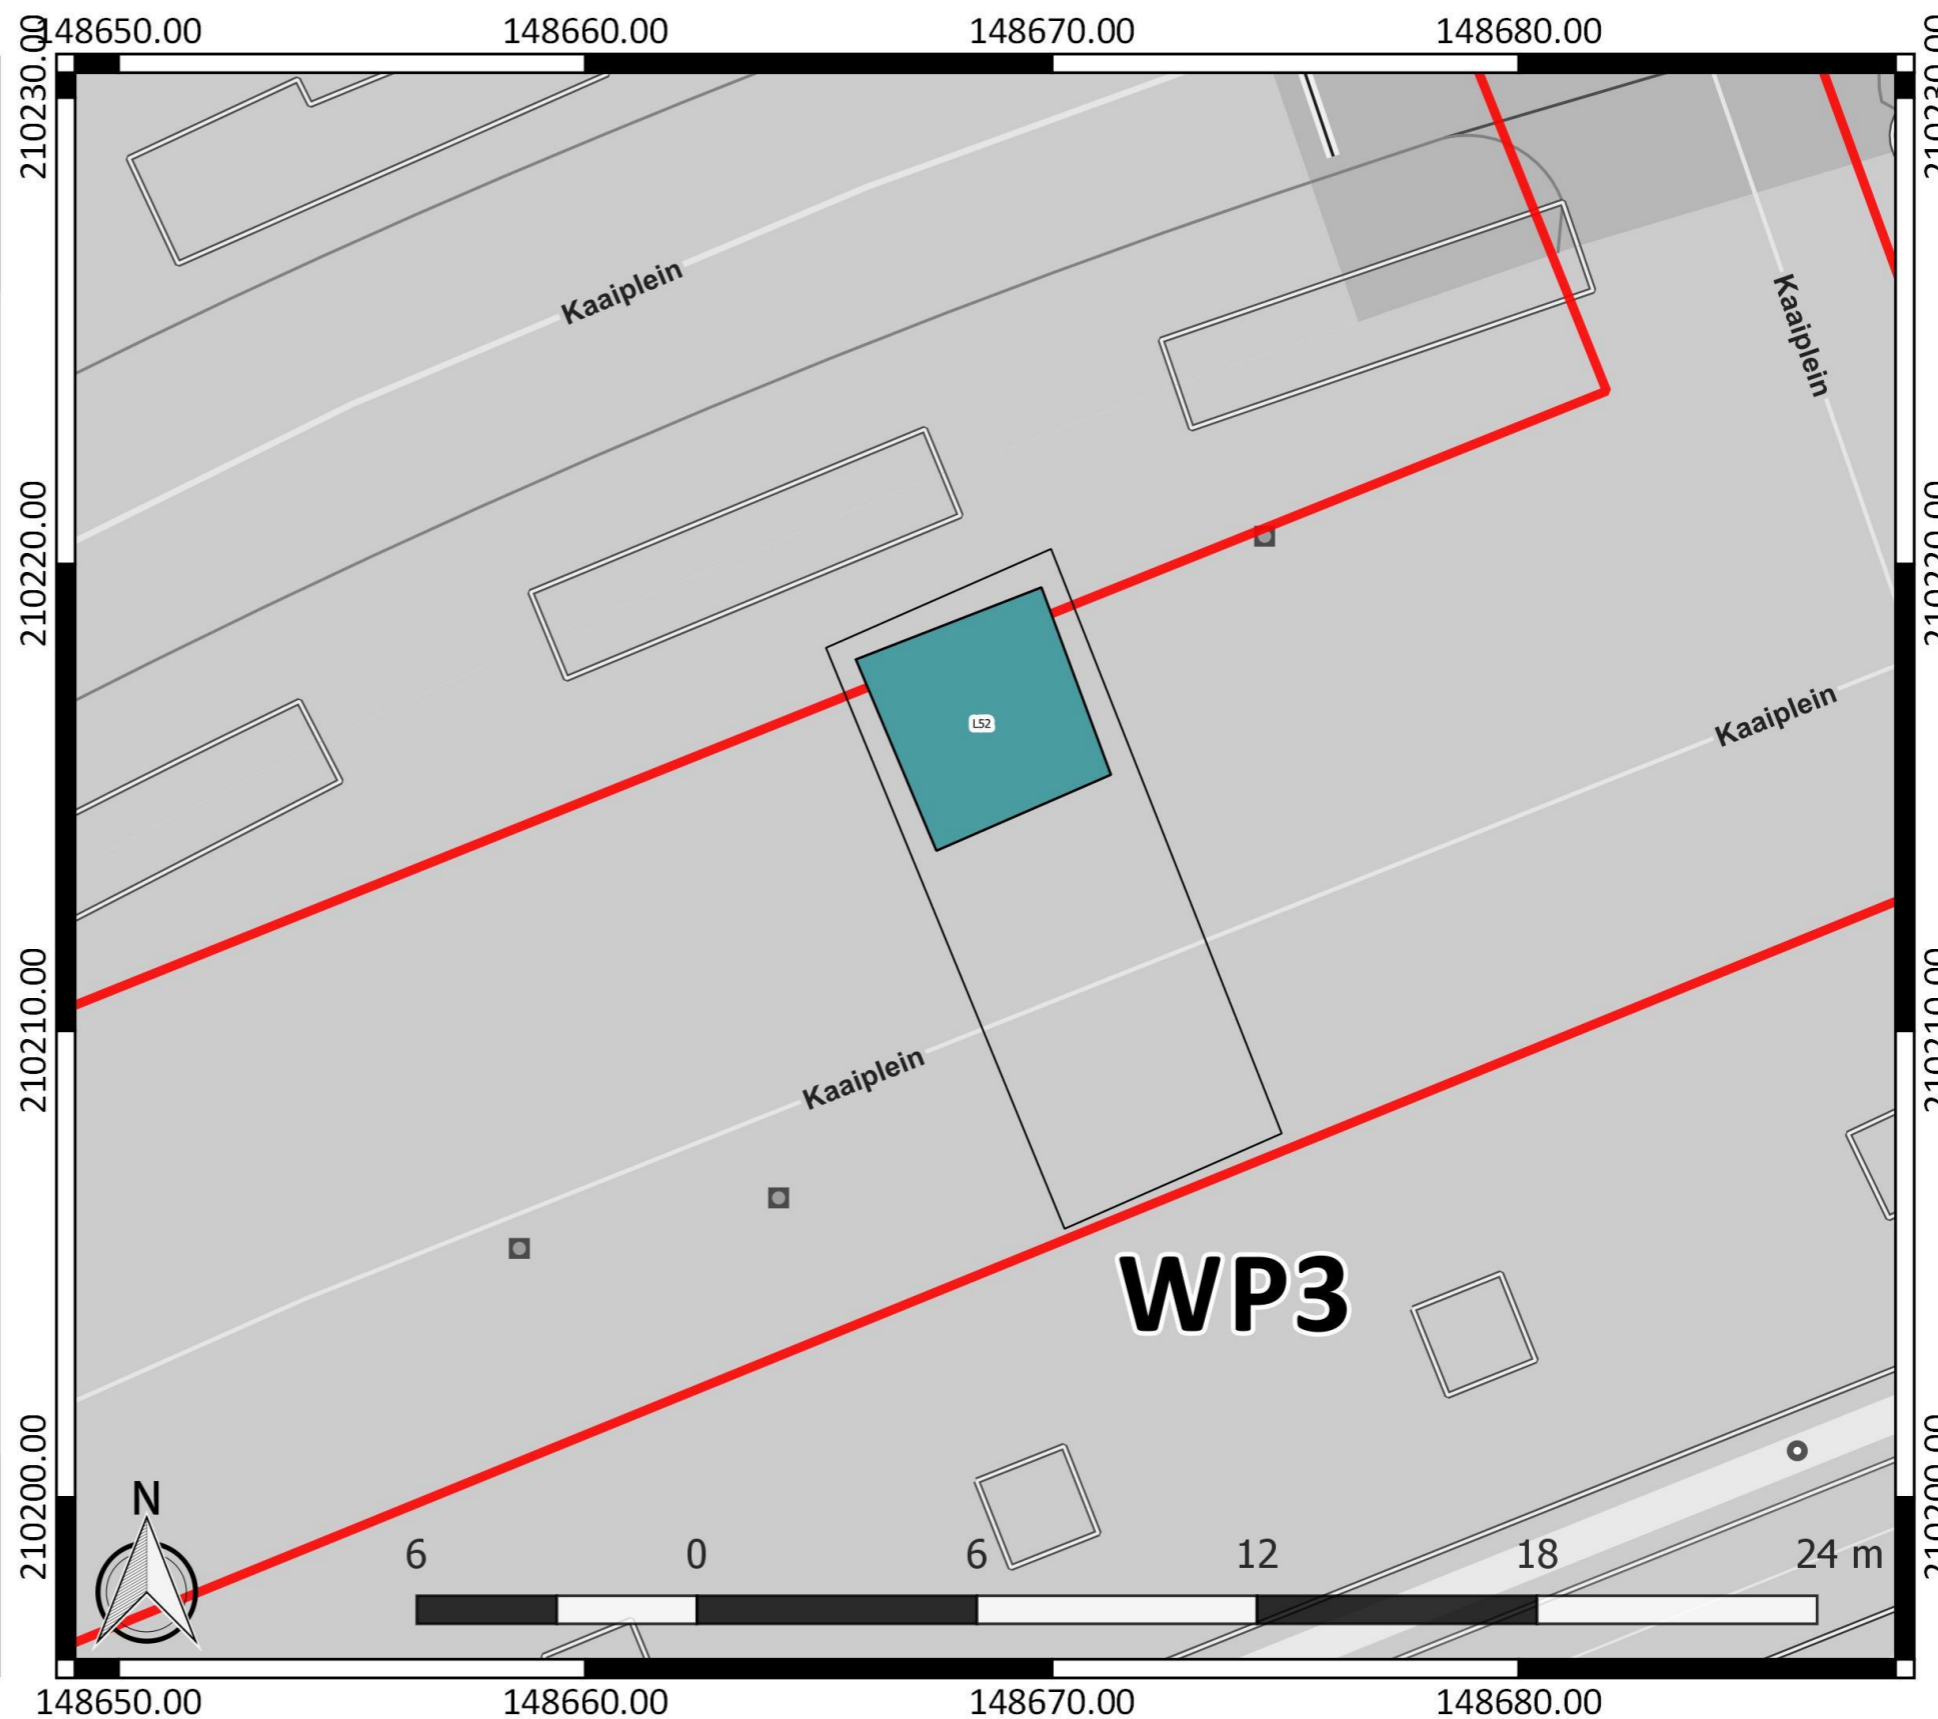
Figuur 24: Allesporenkaart en allevondstenkaart vlak 1C, weergegeven op het GRB ([www.geopunt.be](http://www.geopunt.be))

**Plan 8: Alle sporen en alle vondsten vlak 1C**

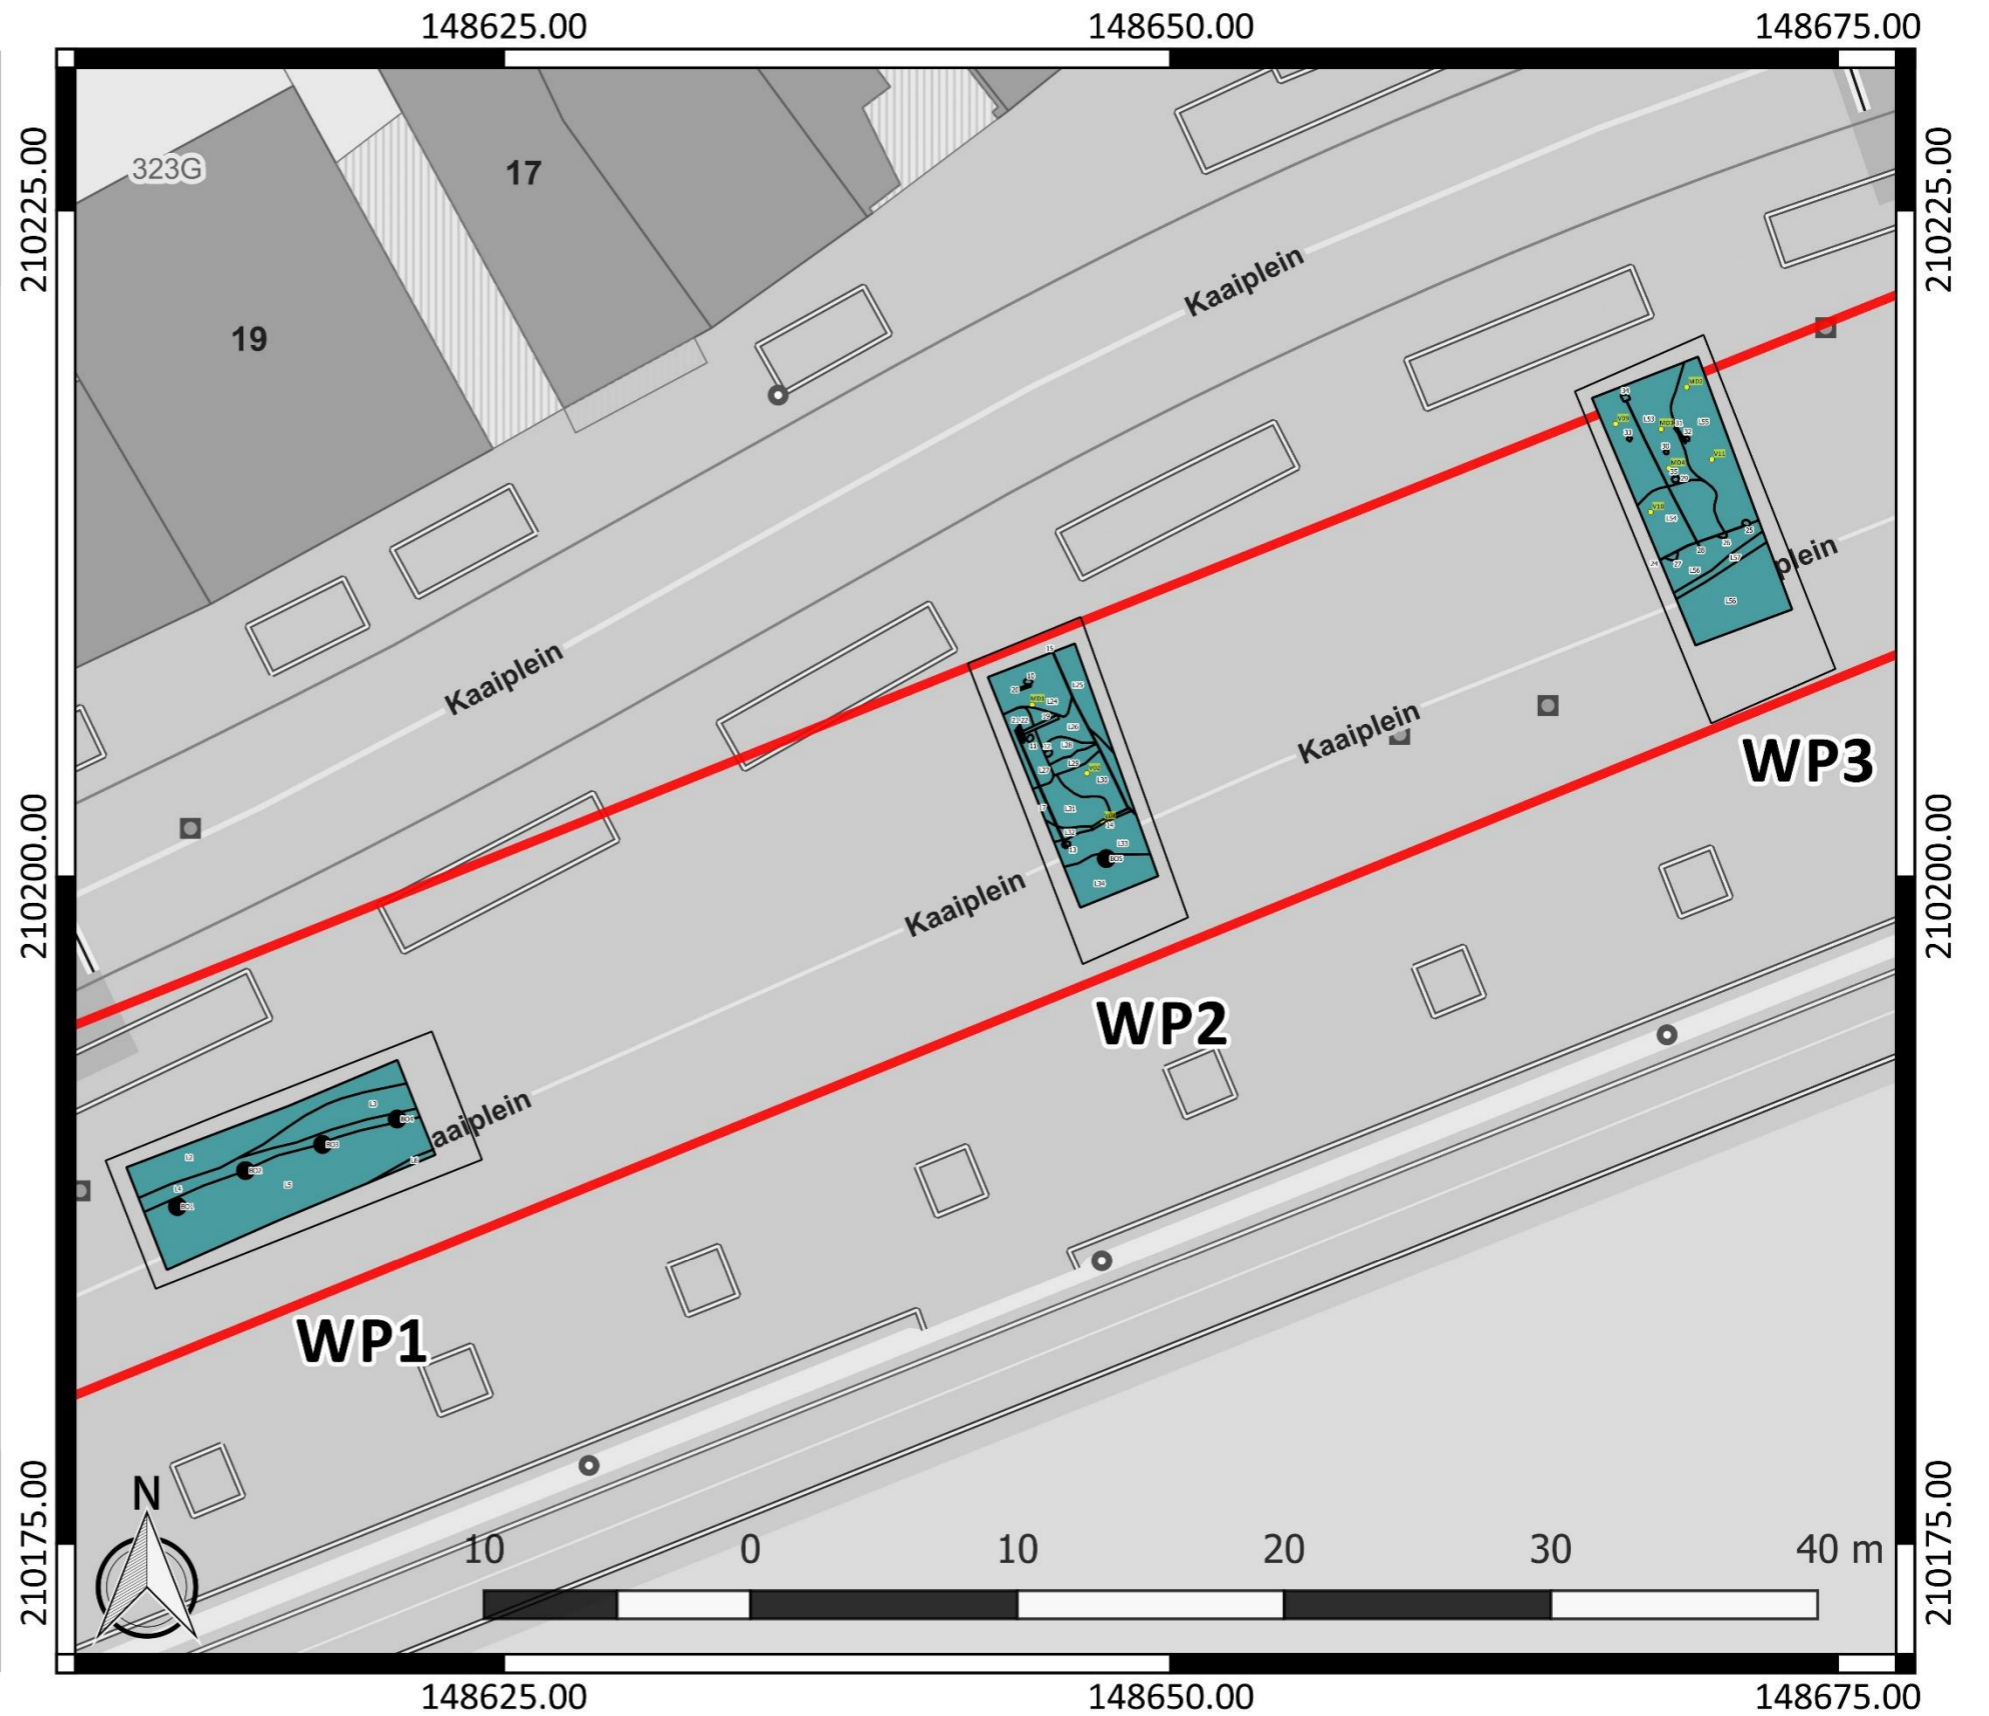
Figuur 25: Allesporenkaart en allevondstenkaart vlak 2, weergegeven op het GRB ([www.geopunt.be](http://www.geopunt.be))

**Plan 9: Alle sporen en alle vondsten vlak 2**

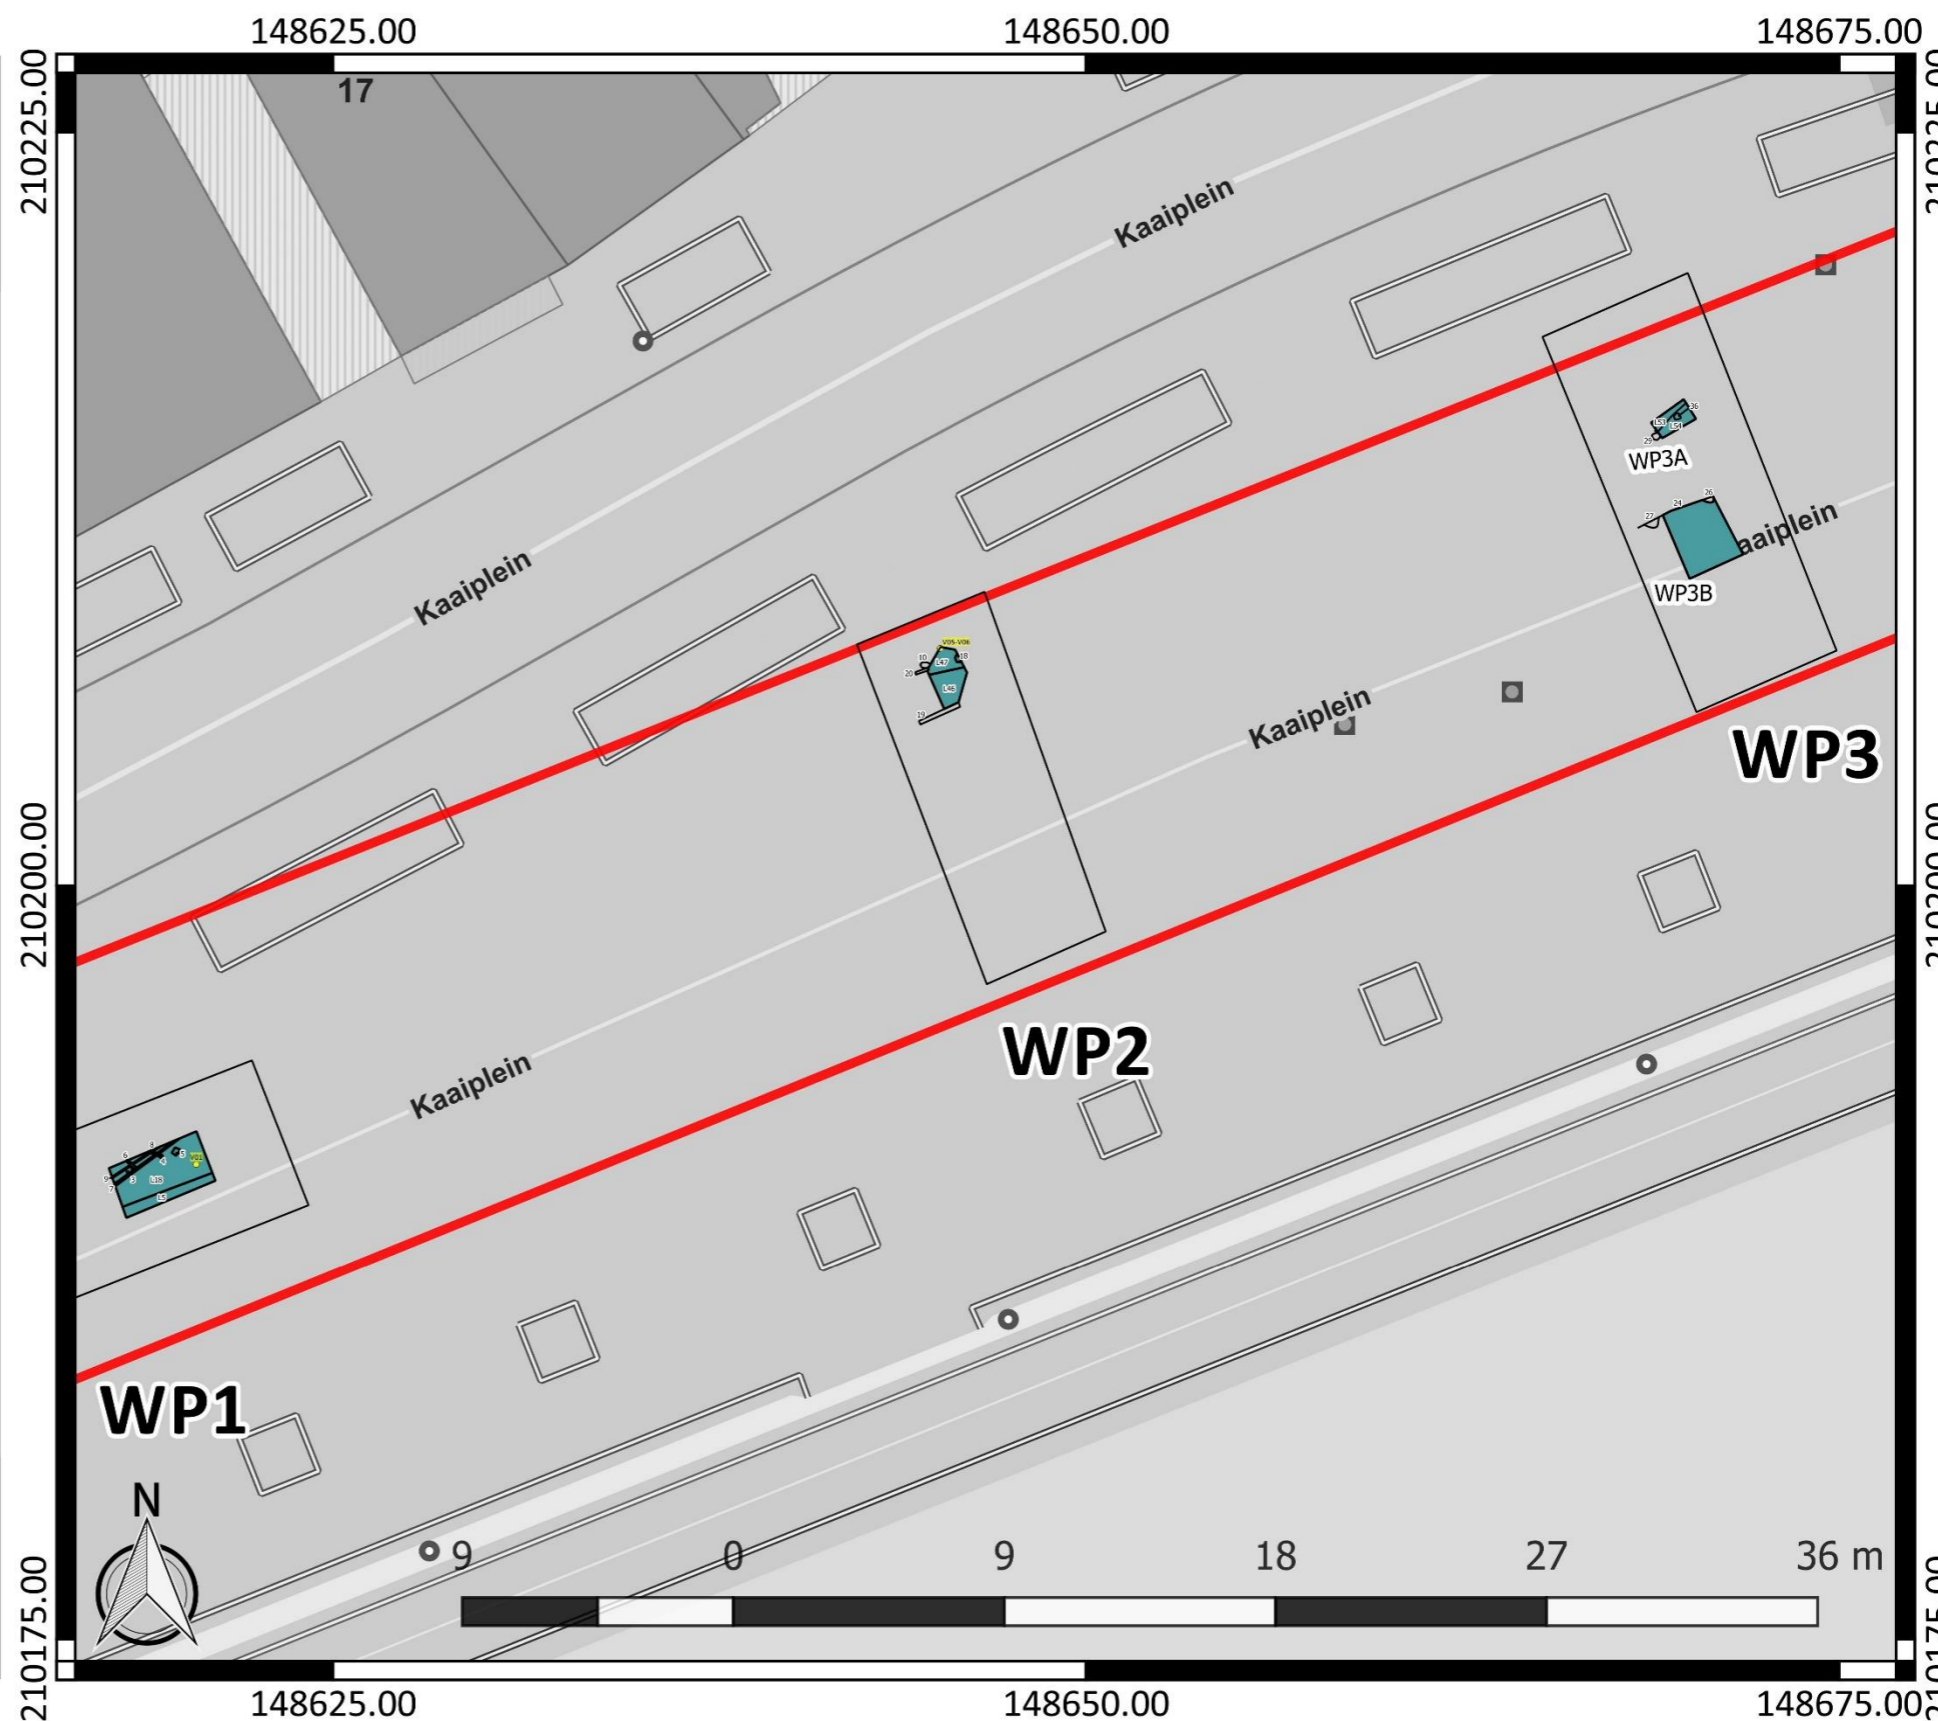
Figuur 26: Allessporenkaart en allevondstenkaart vlak 3, weergegeven op het GRB (www.geopunt.be)

**Archeologisch vooronderzoek**  
**Burcht - Kaaiplein**  
**Projectcode: 2019B326**  
**Plan 10: Alle sporen en alle vondsten vlak 3**

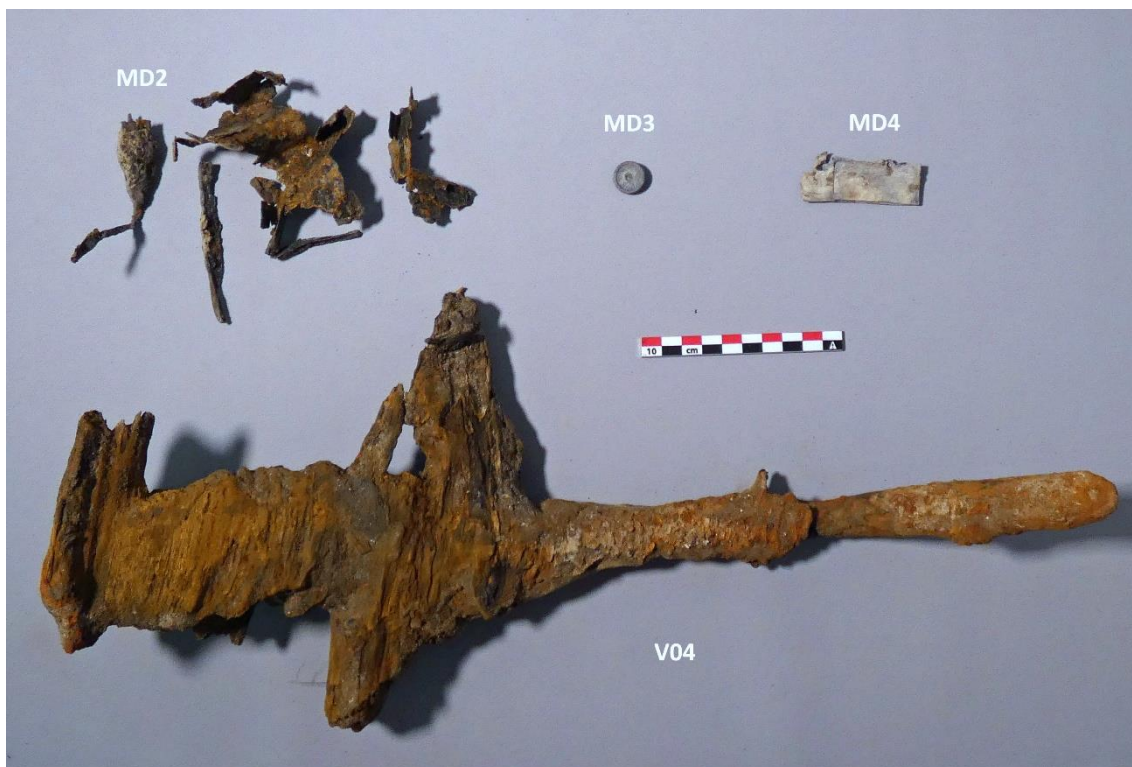
Figuur 27: Metalen vondsten

Onder M2 in werkput 2 werden twee wandfragmenten rood geglazuurd aardewerk, een randfragment van een bord in industrieel wit aardewerk en een fragment groen glas van een fles gevonden (V08). De vondsten dateren uit de nieuwste tijd. Ter hoogte van S14, het restant van een houten paal die deel uitmaakt van een oeverbeschoeiing, werd een ijzeren verbindingselement gevonden (V04).

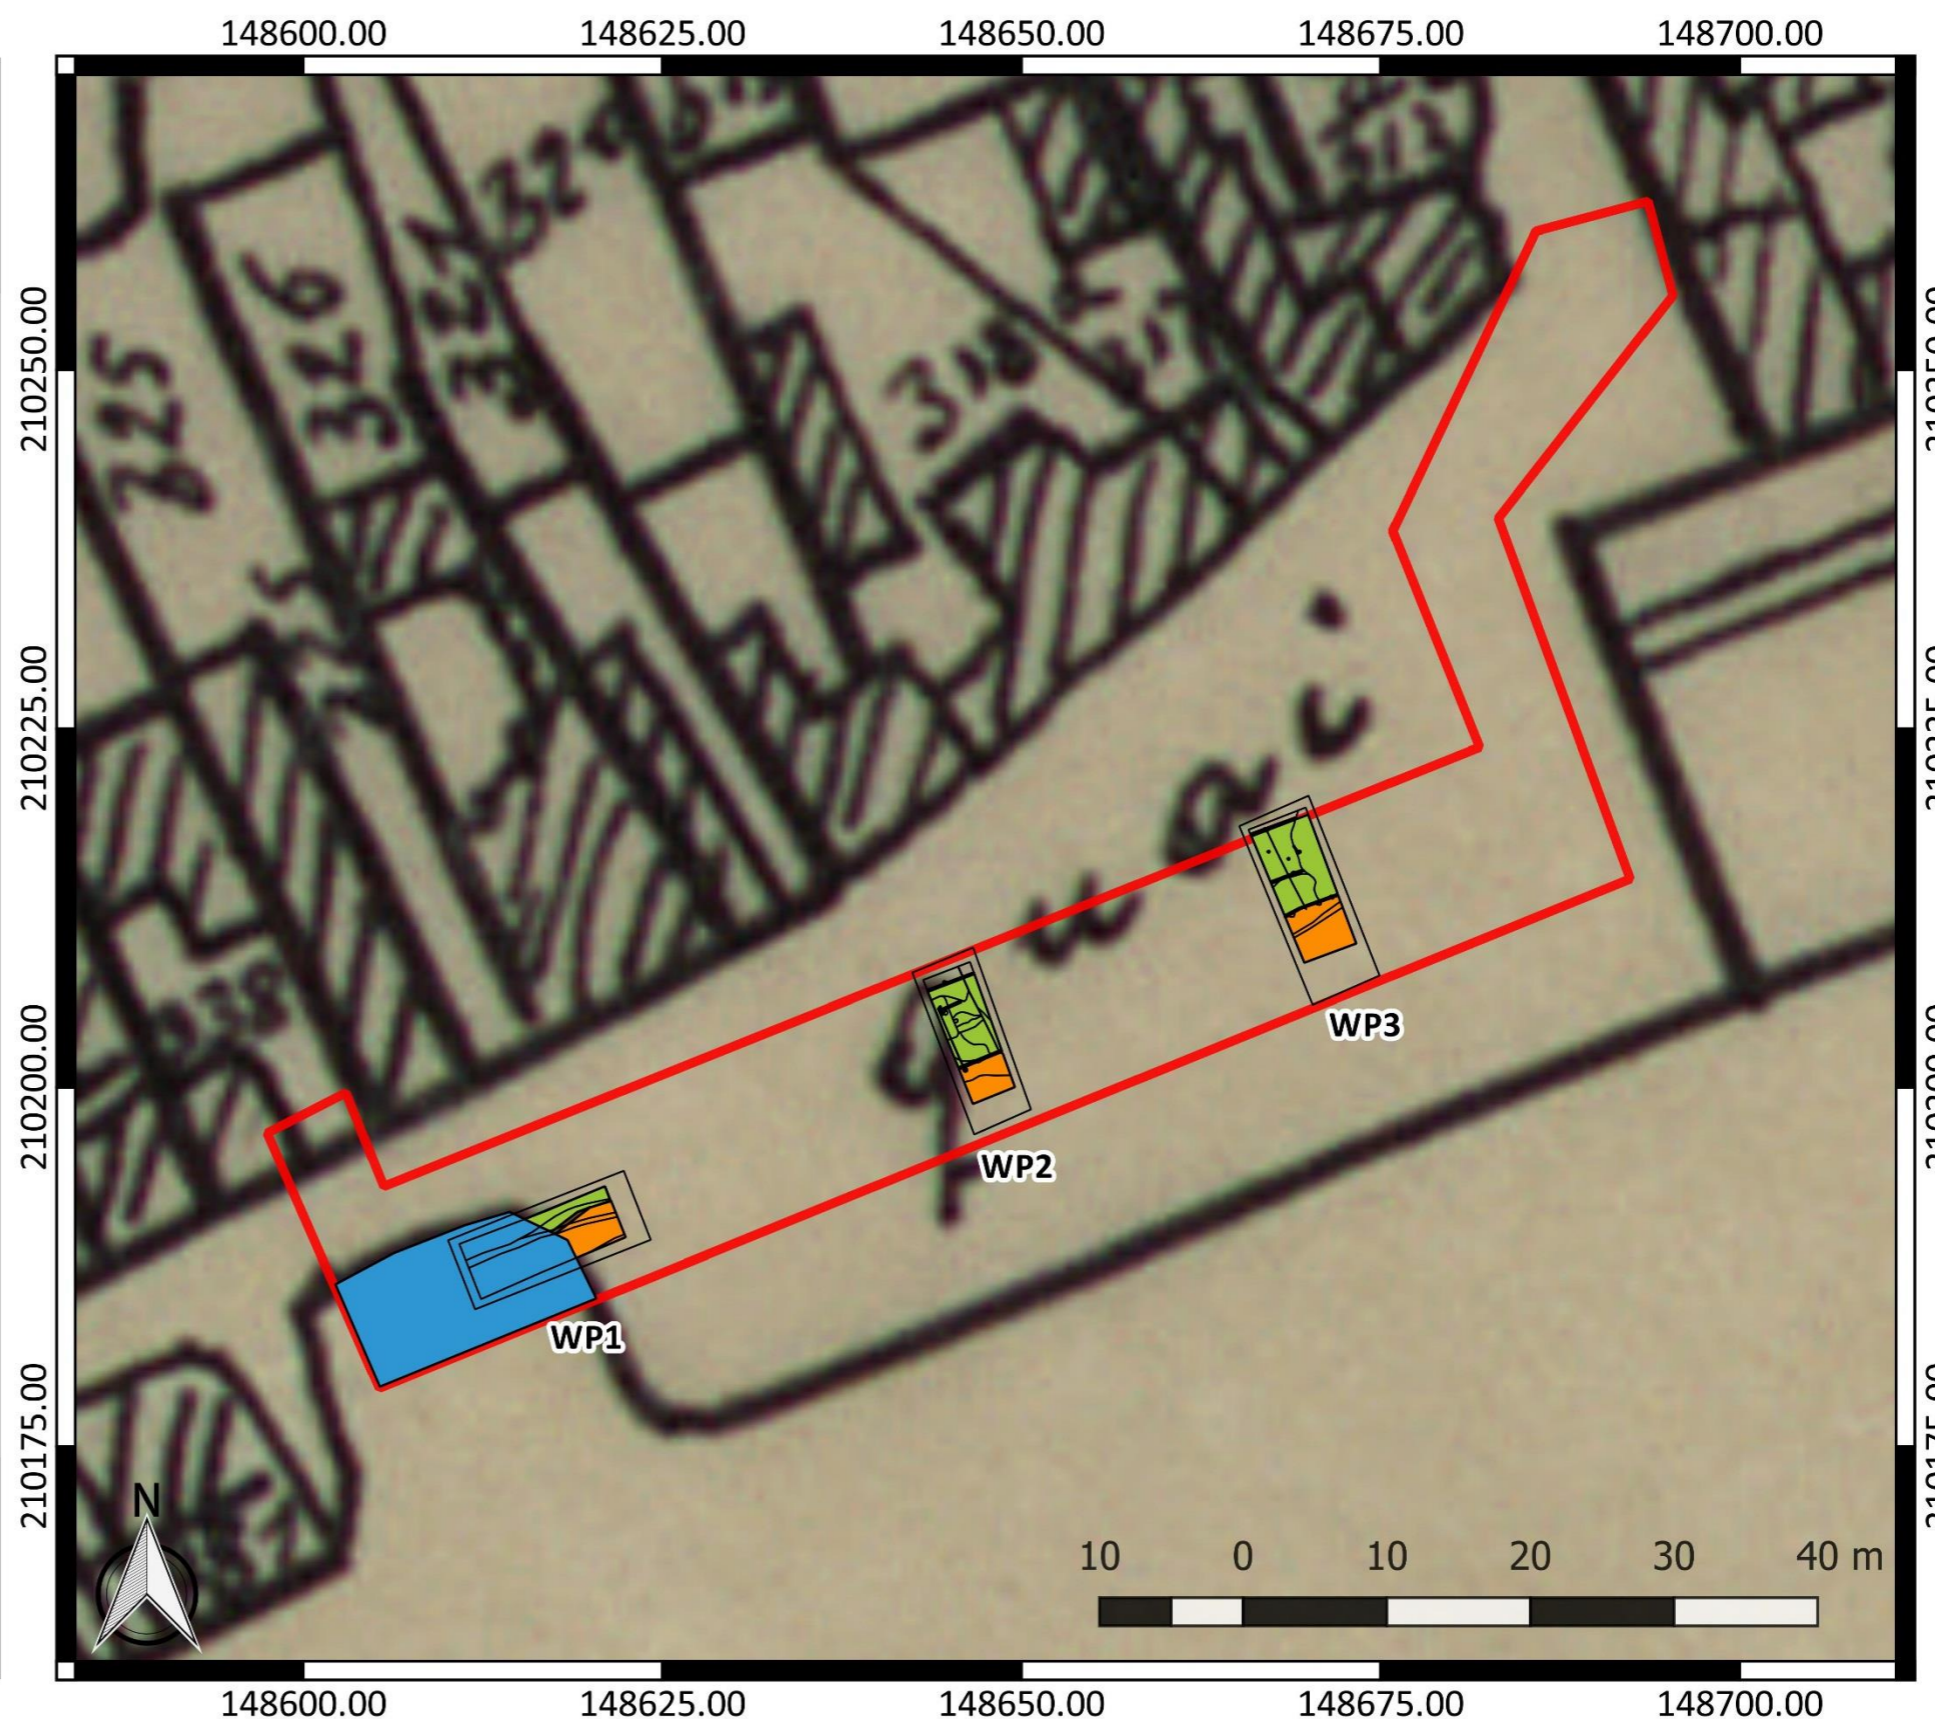
Figuur 33: Synthese van de sporen, weergegeven op de Atlas cadastral parcellaire de la Belgique ([www.geopunt.be](http://www.geopunt.be))

**Archeologisch vooronderzoek**  
**Burcht - Kaaipein**  
**Projectcode: 2019B326**  
**Plan 11: Synthese**

Zoals hoger toegelicht bevindt het onderzoeksgebied zich langs de Schelde, ter hoogte van waar zich een kil met kade bevond. De aangetroffen resten zijn hieraan te relateren. De verschillende fasen worden hieronder stratigrafisch besproken van jong naar oud.
