**Nota**  
**Burcht (Zwijndrecht) – Kaaiplein**

Temse  
2019

**Archeologisch vooronderzoek**  
**Burcht - Kaiplein**  
**Projectcode: 2019B326**

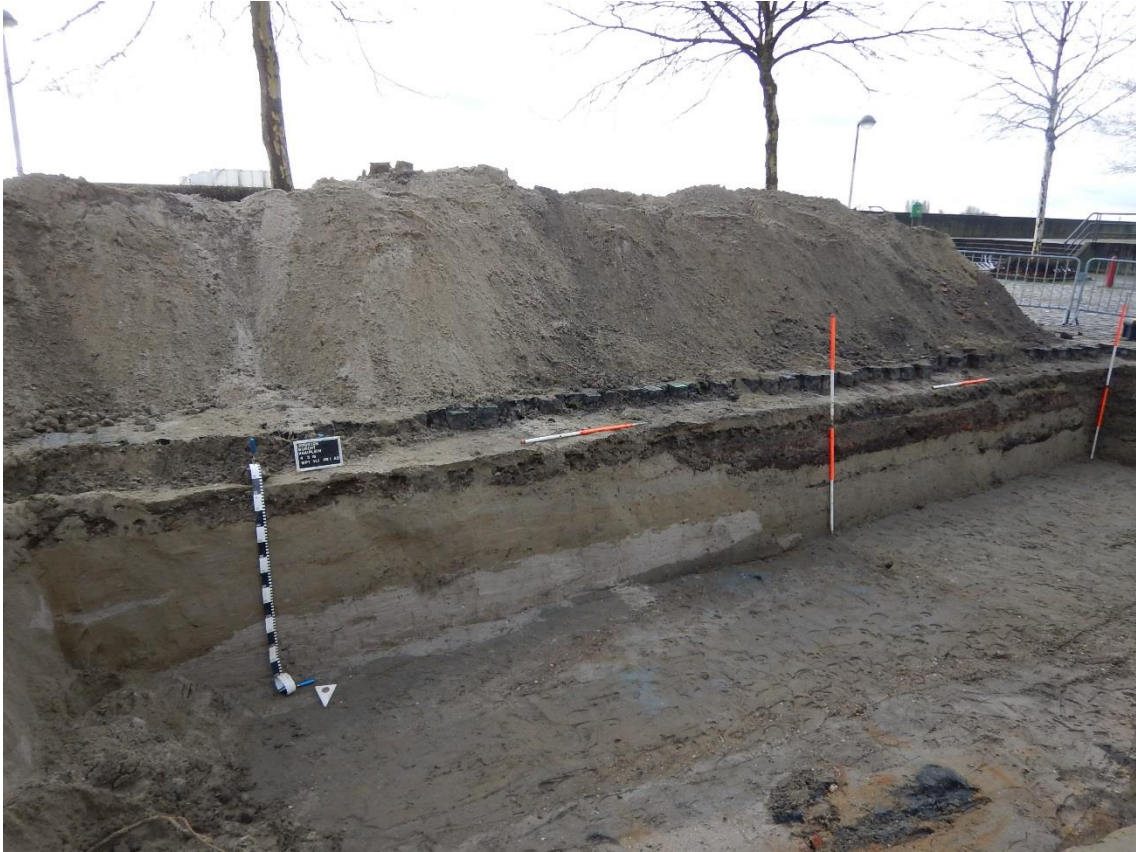
**Figuur 35: Werkput 1, profiel 1 AB, vlak 1**

Onder de huidige kasseiverharding (M1, Figuur 34) met funderings- en nivelleringslagen (L7-8, L12-13 en L17 in werkput 1, L35 in werkput 2 en L58-59 in werkput 3) bevindt zich opgespoten rivierzand (L1-6, 9-11 en 14-16, Figuur 35 in werkput 1, L22-23, L30-34 en L36-38 in werkput 2 en L49-51, L56, L57A, L57B, L60 en L68 in werkput 3). Dit pakket is opgebracht bij de oprichting van een stenen kaaimuur in 1927, waarbij het Kaaiplein opgehoogd werd. Hierbij werd het straatniveau doorgetrokken over de volledige kaai. De gele tot donkergrijze pakketten opgespoten zand hebben een schuine gelaagdheid en bevatten schelpfragmenten. Het opgespoten zand reikt tot een diepte van minimaal ca. 64 cm tot meer dan 3,30 m. De dikte van het opgespoten zand neemt toe naar de Schelde toe in het zuidoosten van het onderzoeksgebied. In het zuidwesten van het onderzoeksgebied, ter hoogte van waar zich de kil bevond (zie verder), reikt het opgespoten zand tot (quasi) de volledige verstoringdiepte.

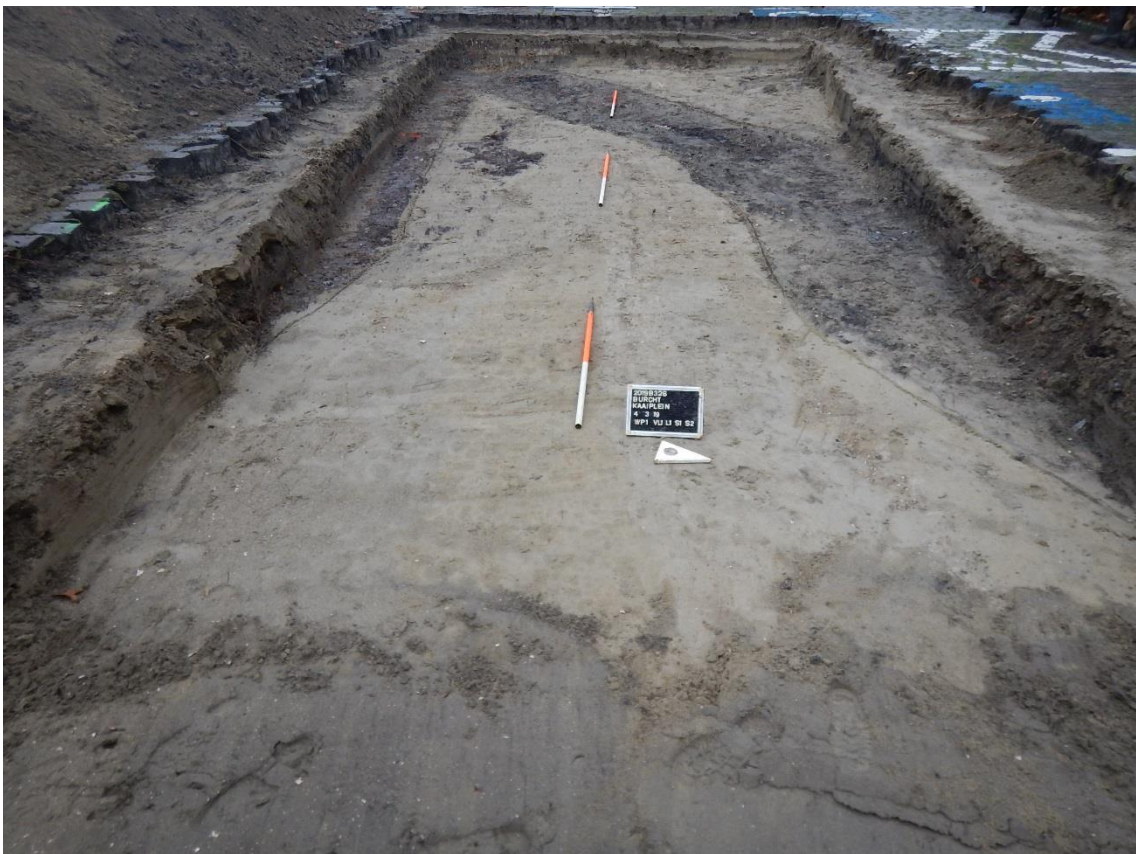
**Figuur 36: Vlak 1 in werkput 1 met verstoringen S1 en S2**

Het eerste vlak werd aangelegd in het opgespoten zand onder de verstoringen gerelateerd aan de huidige verharding. In werkput 1 en werkput 3 werden respectievelijk twee (S1 en 2, Figuur 37 (links)) en één verstoring (S23) vastgesteld (Figuur 37 (rechts)). Door het lijnvormige verloop van verstoring S1 vermoeden we dat het om een voormalig traject van een kabel of leiding gaat. De lichtbruine tot donkergrijze verstoringen hebben een eerder geringe diepte tot maximaal 1,08 m onder het maaiveld en bevatten vrij veel brokjes baksteen en mortel. Ze doorsnijden het tweede archeologische niveau niet.

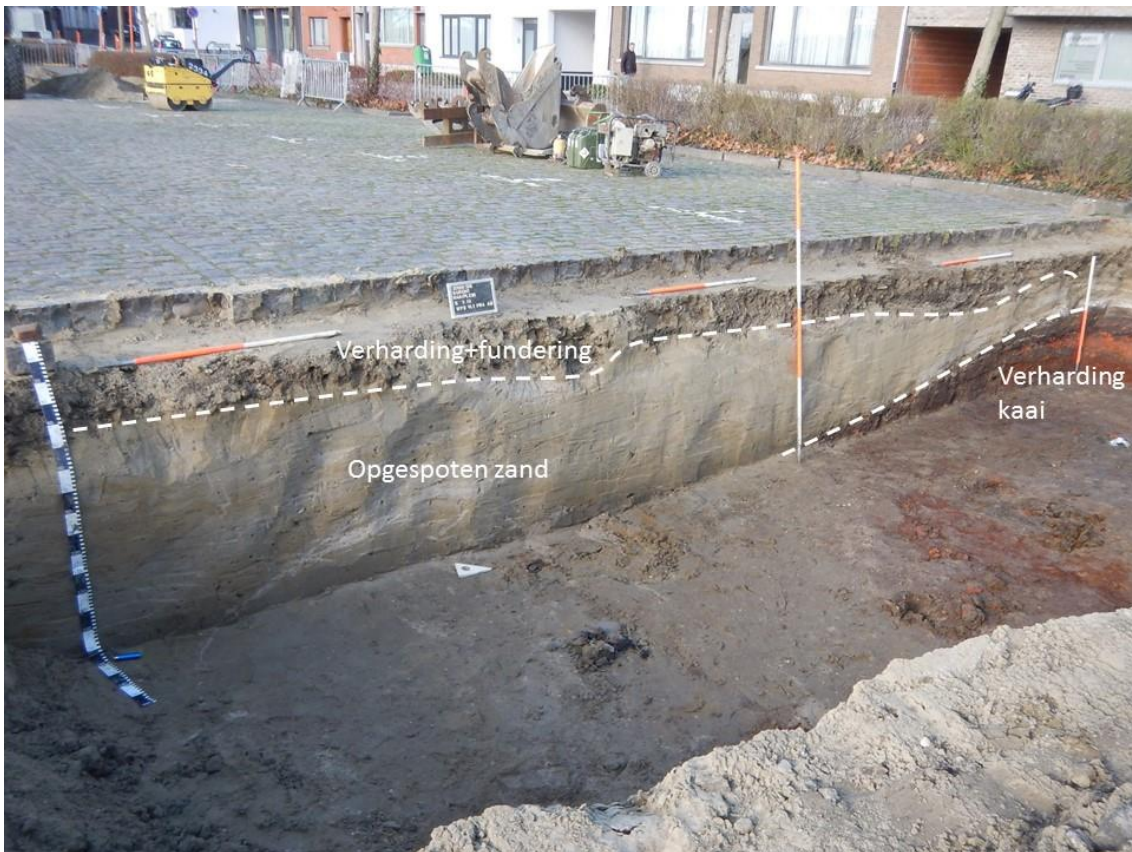
Figuur 38: Werkput 2, profiel 4 AB

Onder de pakketten opgespoten zand werd het naar de Schelde afhellend kaainiveau vastgesteld dat tot de oprichting van de stenen kaaimuur zichtbaar was (Figuur 38, Figuur 39, Figuur 40 en Figuur 41). De hoger vernoemde stenen kaaimuur werd verder in de Schelde aangelegd, wat een positief effect heeft gehad op de bewaring van de oudere los- en laadkade met oeverbeschoeiingen. Voorafgaand aan het opspuiten van het terrein ten tijde van de aanleg van de stenen kaaimuur werden er weinig of geen sloopwerken of afgravingen uitgevoerd met een goede bewaring van de onderliggende archeologische resten tot gevolg.

Bovenaan is in werkputten 2 en 3 nog het restant van de matig bewaarde betonverharding (M2 en M3) vastgesteld (vlak 1B) van de recentste gebruiksfase voor het terrein naar het huidige niveau werd opgehoogd. Hieronder bevinden zich naar de Schelde toe afhellende puinpakketten (L18a in werkput 1, L24-29, L39-45 in werkput 2 en L52, L61, L63 L65-66) die een versteviging van de ondergrond, een verharding, vormden of de fundering ervan. In werkput 3 werd hier aan de noordwestzijde nog een vlak boven aangelegd (L52, vlak 1C). Enkele donkergrijze kleirijke zandlagen tussen de sterk puinrijke lagen bevatten een beperkte hoeveelheid baksteenpuin (L62 en L64). Vermoedelijk zijn ze deels door getijdenafzettingen ontstaan. In het noorden van werkput 3 werd tussen de pakketten ter versteviging of verharding een puinrijke kuil vastgesteld. De kuil reikt tot ca. 30 cm onder vlak 3 en heeft hierbij vermoedelijk slechts een beperkte versturende impact gehad op de sporen vanaf vlak 3. In werkput 2 werd een spoor aangeduid (S27) dat een aantal puinpakketten (L26, L28 en L29) doorsnijdt. Dit is wellicht ontstaan bij een aanpassing van de beschoeiing.

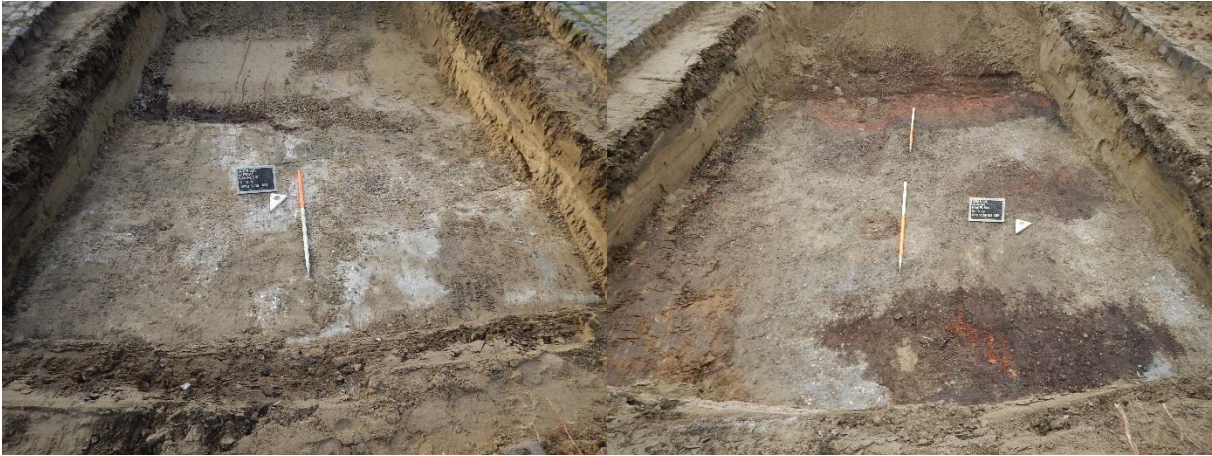
**Figuur 42: Betonverharding (vlak 1B) van de helling naar de Schelde in werkput 2 (M2, links) en in werkput 3 (M3, rechts)**

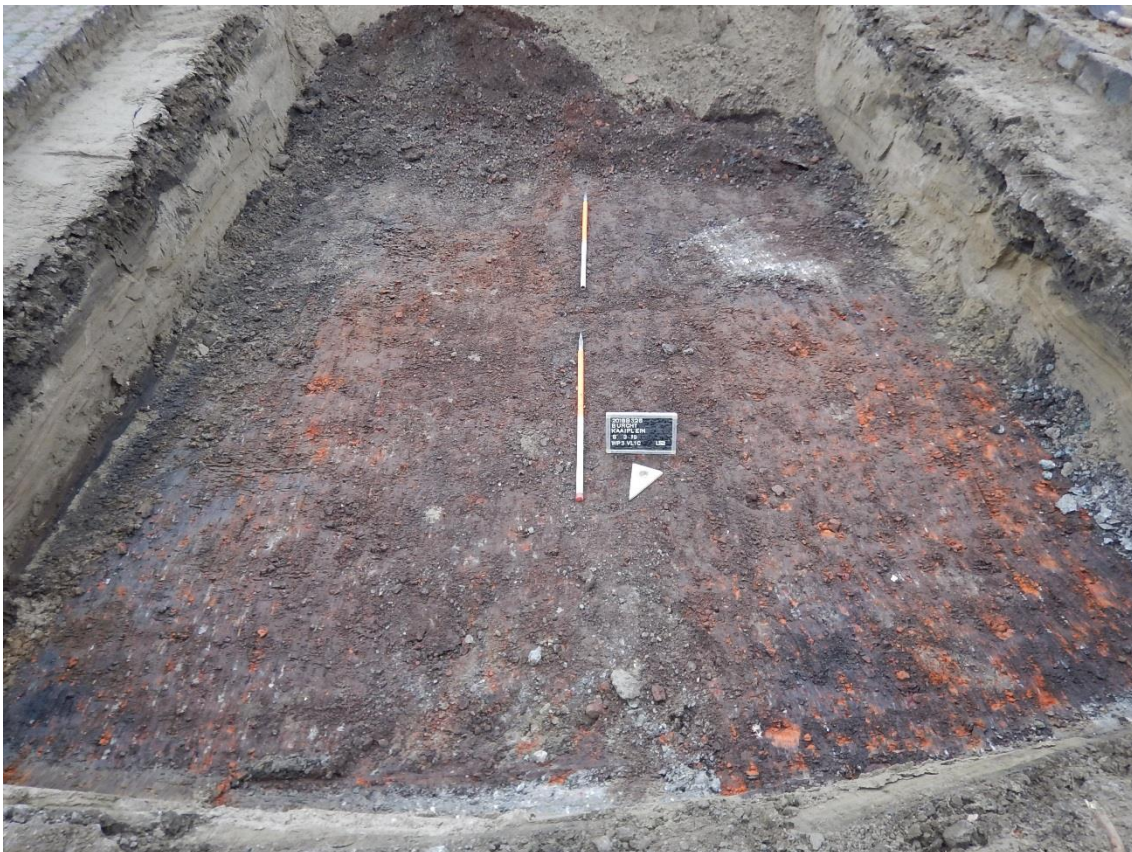
**Figuur 43: Verharding (vlak 1C) van de helling naar de Schelde in werkput 3 (L52)**

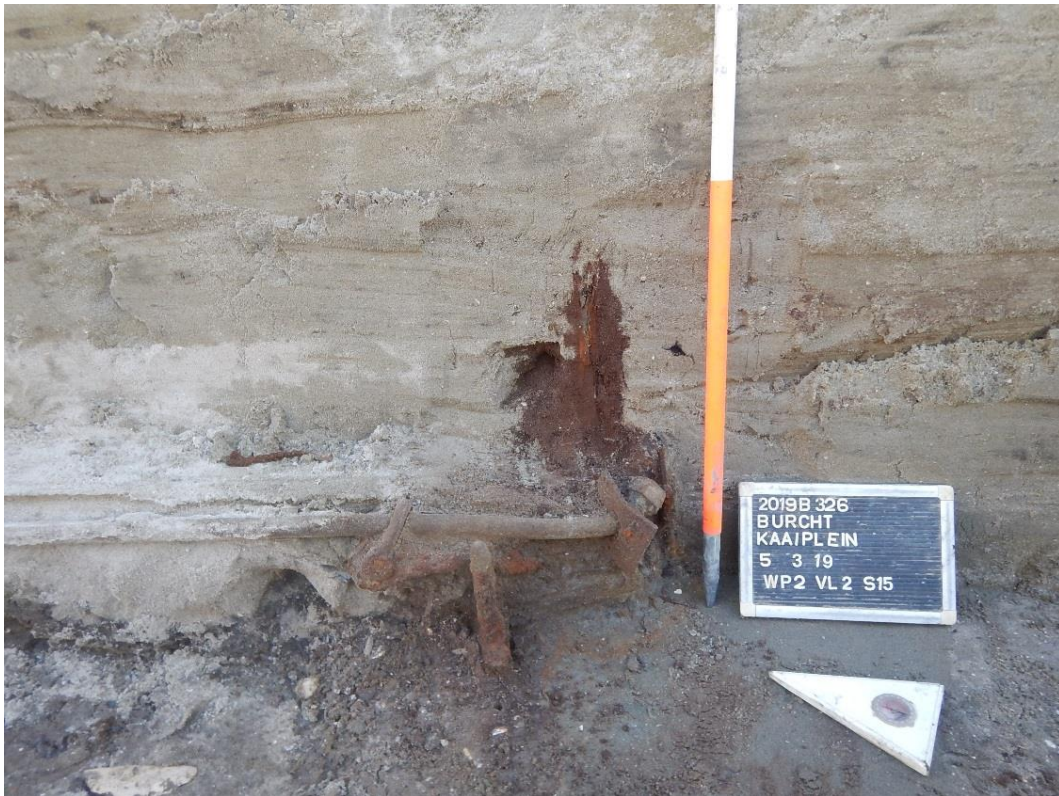
Figuur 44: Detail van de bevestiging van een trekanker (S15) aan de beschoeiing aan de Scheldezijde in werkput 2, vlak 2

Ook de aangetroffen oeverbeschoeiingen zijn aan deze fase toe te schrijven. Het merendeel dateert uit de 19<sup>de</sup> eeuw. Dit kan afgeleid worden uit de metalen verbindingselementen (zie verder) die industrieel vervaardigd zijn (met de aanwezigheid van onder meer zeskantmoeren, Figuur 44). De recentste beschoeiingsfase bestaat uit twee oostnoordoost-westzuidwest georiënteerde beschoeiingen die ca. 6 m van elkaar gelegen zijn (Figuur 45). De eerste beschoeiing vormde de waterkering van de Schelde. Ze bestaat uit verticaal ingeheide, aangepunte vierkante palen (S13, S25-27 en S37) met een diameter van ca. 15 cm. Achter de palen zijn beschoeiingsplanken aanwezig (S14 en S24, Figuur 46). Op een diepte van ca. 3,20 m onder het huidige maaiveld is er een horizontale balk waar de planken op rusten.

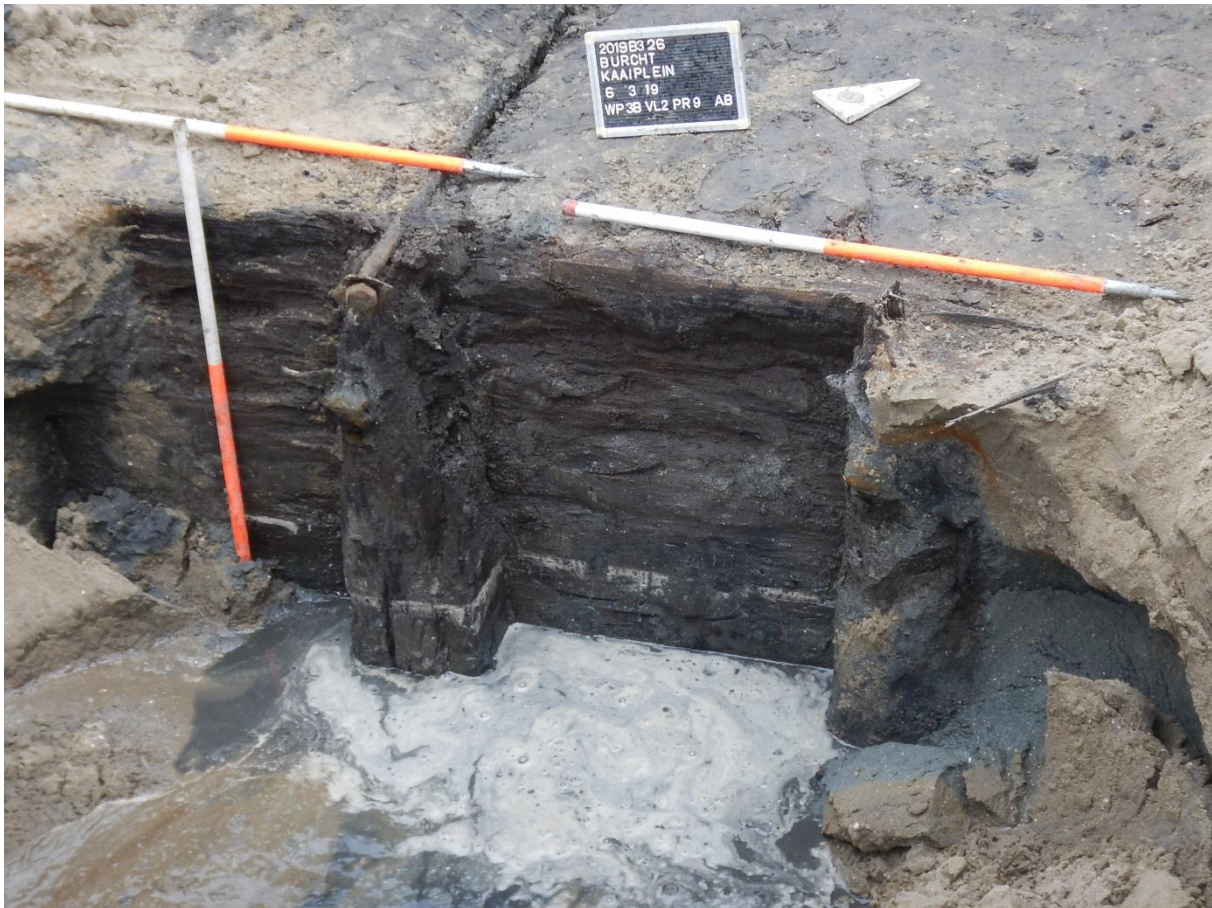
**Figuur 46: Waterkerende beschoeiing in werkput 3, vlak 2 (S24, S26 en S37)**

Landinwaarts is de waterkerende beschoeiing verbonden met een tweede beschoeiing door middel van ankerstaven of trekankers (S15, S17 en S28). Deze verbindingen bevinden zich in het noordwesten van werkputten 2 en 3, ca. 25 cm onder de bovenzijde van de recentste verharding van de helling met een houten beschoeiingen naar de Schelde toe. Ook deze beschoeiing bestaat uit ingeheidde palen (S10, S18 (recuperatie deurprofiel) en S34) waarbij beschoeiingsplanken aanwezig zijn (S16, S20), weliswaar tot een kleinere diepte (de hoogte van één plank, Figuur 47). Bij het verdiepen van het niveau aan de Scheldezijde van de waterkerende beschoeiing werd vastgesteld dat er opgespoten zand tot minstens 3,30 m onder het huidige maaiveld zit. Dit is de geplande verstoringsdiepte, inclusief een buffer van 30 cm. Vanaf een diepte van ca. 1,20 à 1,40 m onder het maaiveld is het opgespoten zand erg waterverzadigd. Het gaat om oppervlaktewater dat niet weg kan door de huidige keerwand langs de Schelde en door de aanwezigheid van kleirijke alluviale pakketten (zie verder).

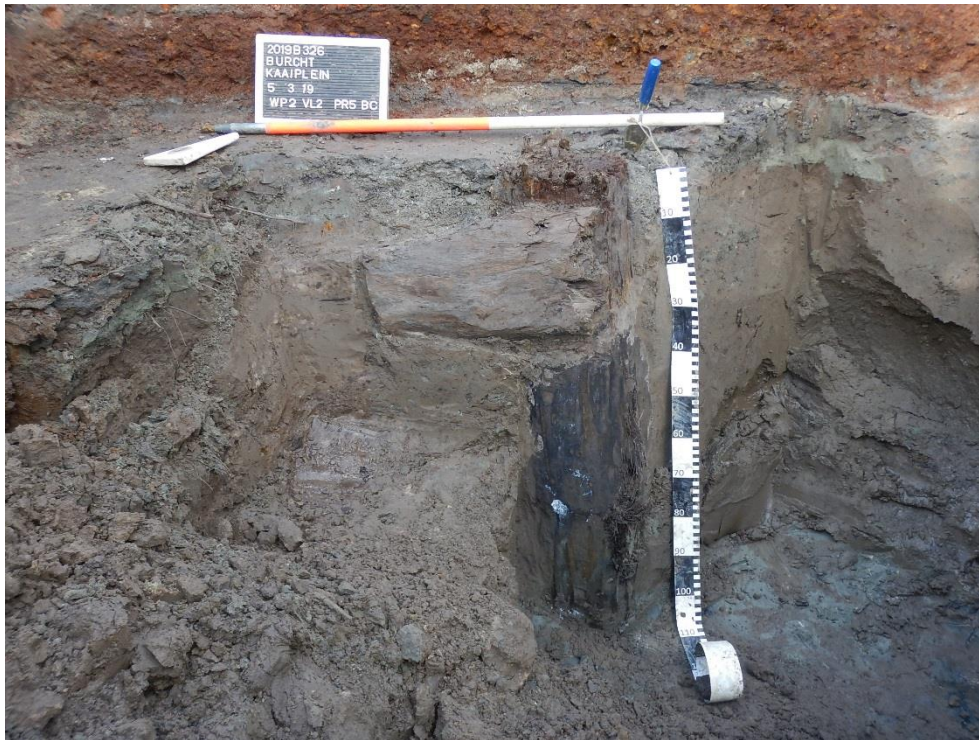
**Figuur 47: Binnenste houten beschoeiing (S10 en S20) van de recentste houten beschoeiingsfase in werkput 2 (vlak 2, PR5 BC)**

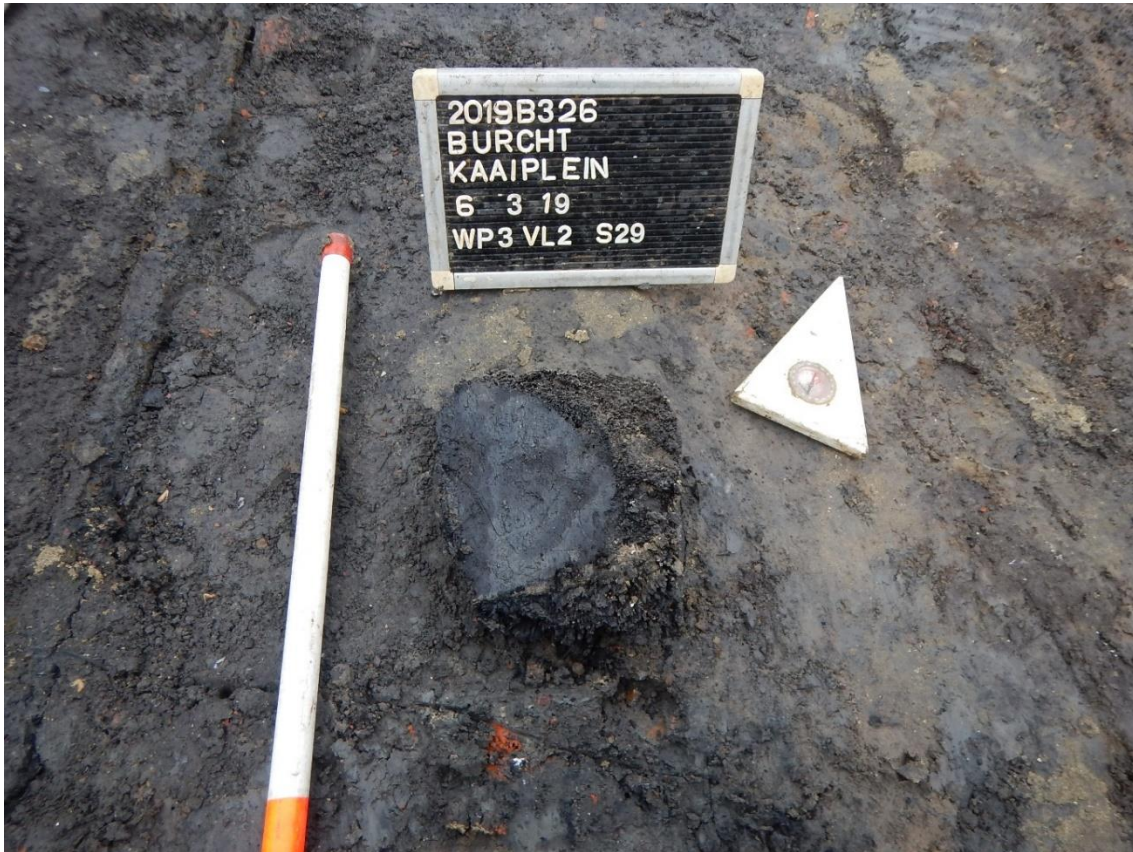
**Figuur 49: Afgezaagde paal oudere houten beschoeiing (S29) op vlak 2 in werkput 3**

vastgesteld die aan de bovenzijde is afgezaagd tot onder de verhardings- of versterkingslagen (S29) gerelateerd aan de recentste houten beschoeiingsfase (Figuur 49). De paal staat wat schuin naar de Schelde toe, wat er op wijst dat de beschoeiing enigszins verzakt is (S35 is dichtslibbingslaag van ontstane opening), wat misschien ook de reden was dat de beschoeiing vervangen werd.

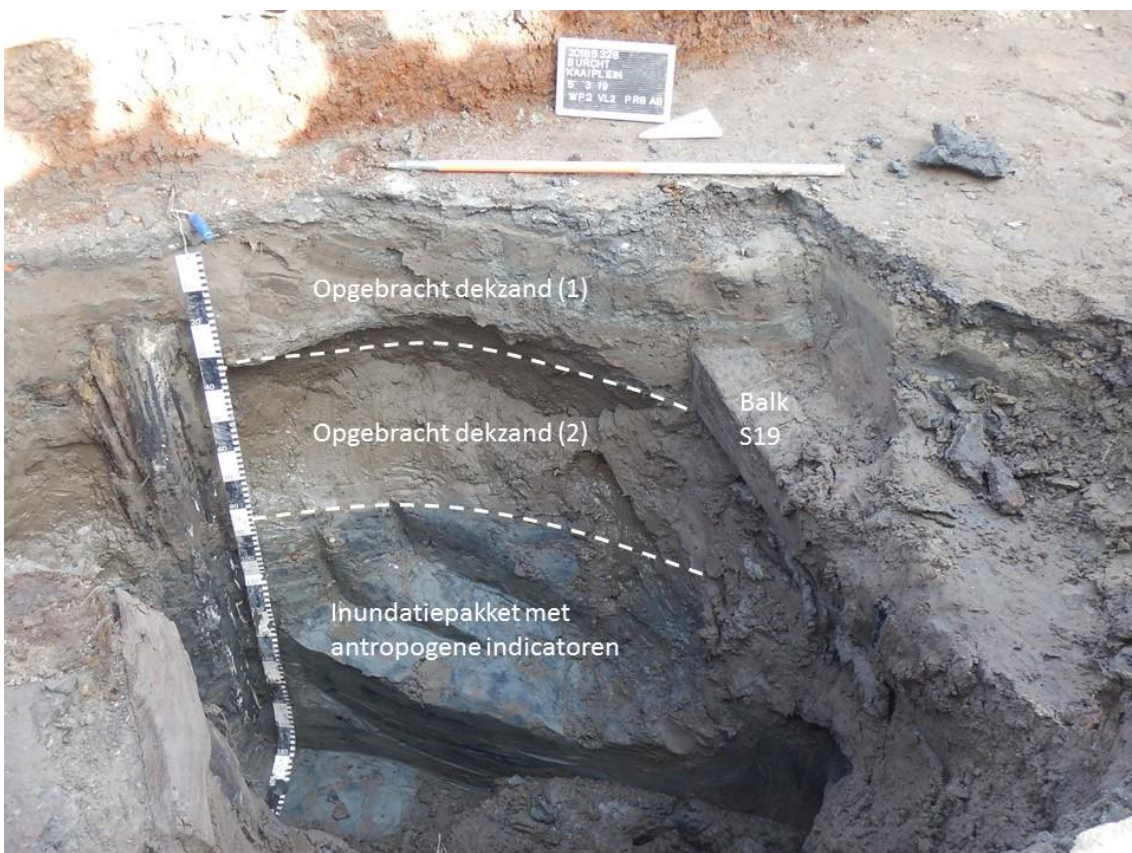
Figuur 51: Coupe doorheen de opgebrachte dekzandpakketten en het onderliggende inundatiepakket tot de geplande verstoringsdiepte (profiel 6, vlak 2)

In werkputten 2 en 3 werden onder de puinlagen gerelateerd aan de verharding en versterking van de helling naar de Schelde toe twee donkerbruine ophogingspakketten vastgesteld, die bestaan uit van elders afkomstig dekzand (L46 en L48 in werkput 2 (Figuur 50 en Figuur 51) en L53 en L67 in werkput 3). Het bevat antraciet (steenkool). De lagen hebben in werkput 2, waar er een sondering door werd gegraven, een respectievelijke dikte van ca. 45 en ca. 50 cm. Ook deze lagen worden aan de 19<sup>de</sup> eeuw toegeschreven. Tussen beide lagen bevindt zich een balk (S19, Figuur 52) met plank (S22), paal (S11) en ijzeren verbindingstuk (S21). Ze maken deel uit van een beschoeiingsfase die de laatste beschoeiingsfase met hout lijkt vooraf te gaan. In werkput 3 werd bij een coupe langs paal S29, die behoort tot een oudere houten beschoeiingsfase, de verticale begrenzing vastgesteld tussen het opgebrachte dekzand en de pakketten ontstaan door getijdenafzettingen. Ten zuidoosten van de beschoeiing, aan de Scheldezijde, bleef er door de getijdenwerking klei geaccumuleerd worden (Figuur 53).

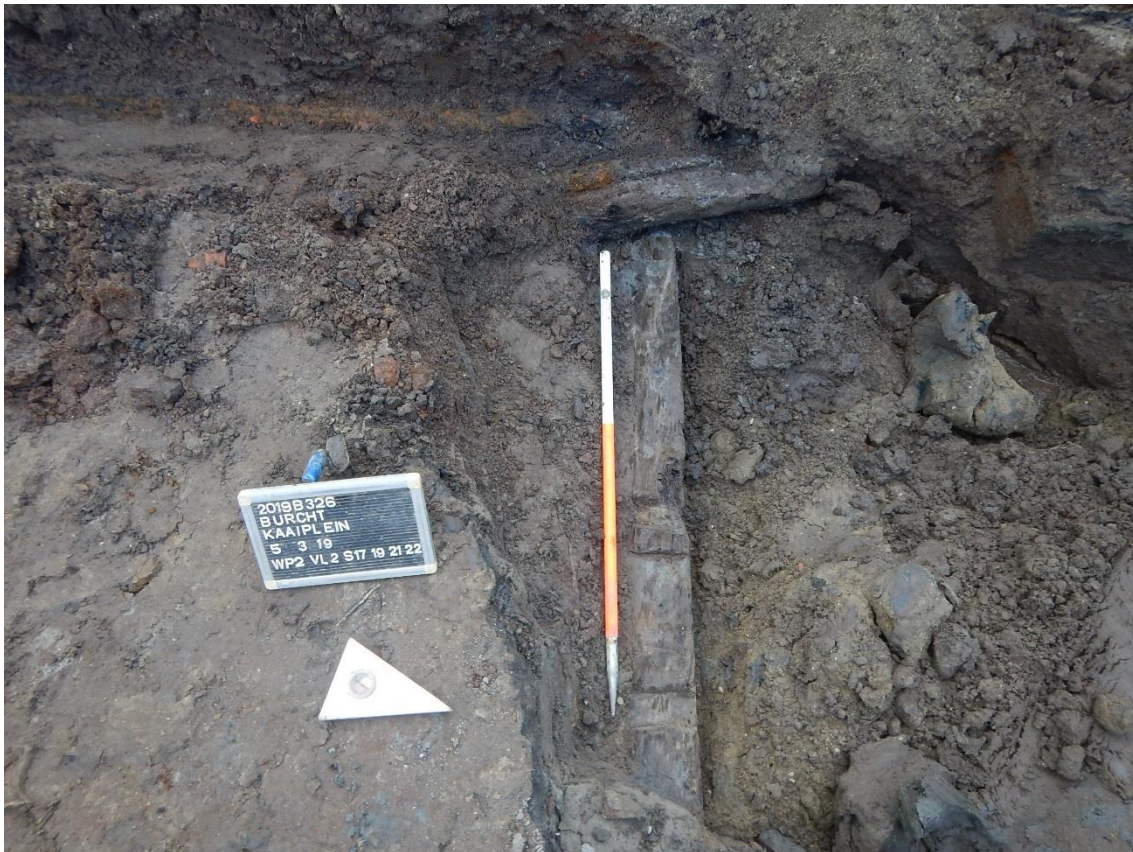
Figuur 52: Balk S19 in werkput 2 (vlak 2)

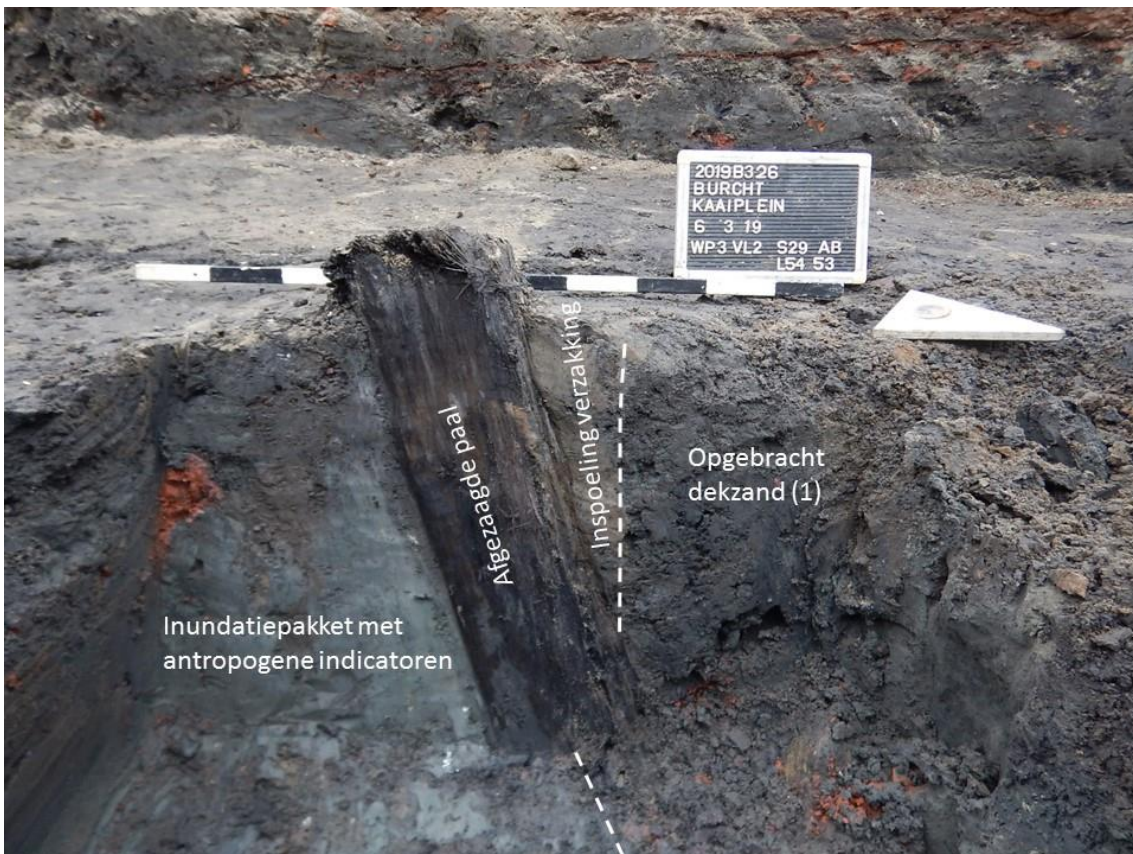
Figuur 53: Coupe (AB) ter hoogte van paal S29 in werkput 3, vlak 2 die toebehoort aan een oudere beschoeiingsfase
