Inplantingsplan  
Nieuwe toestand  
Schaal: 1/500

## BA\_Herbouwen van een eengezinswoning\_P\_N\_5\_Funderings- riolerings en kelderplan

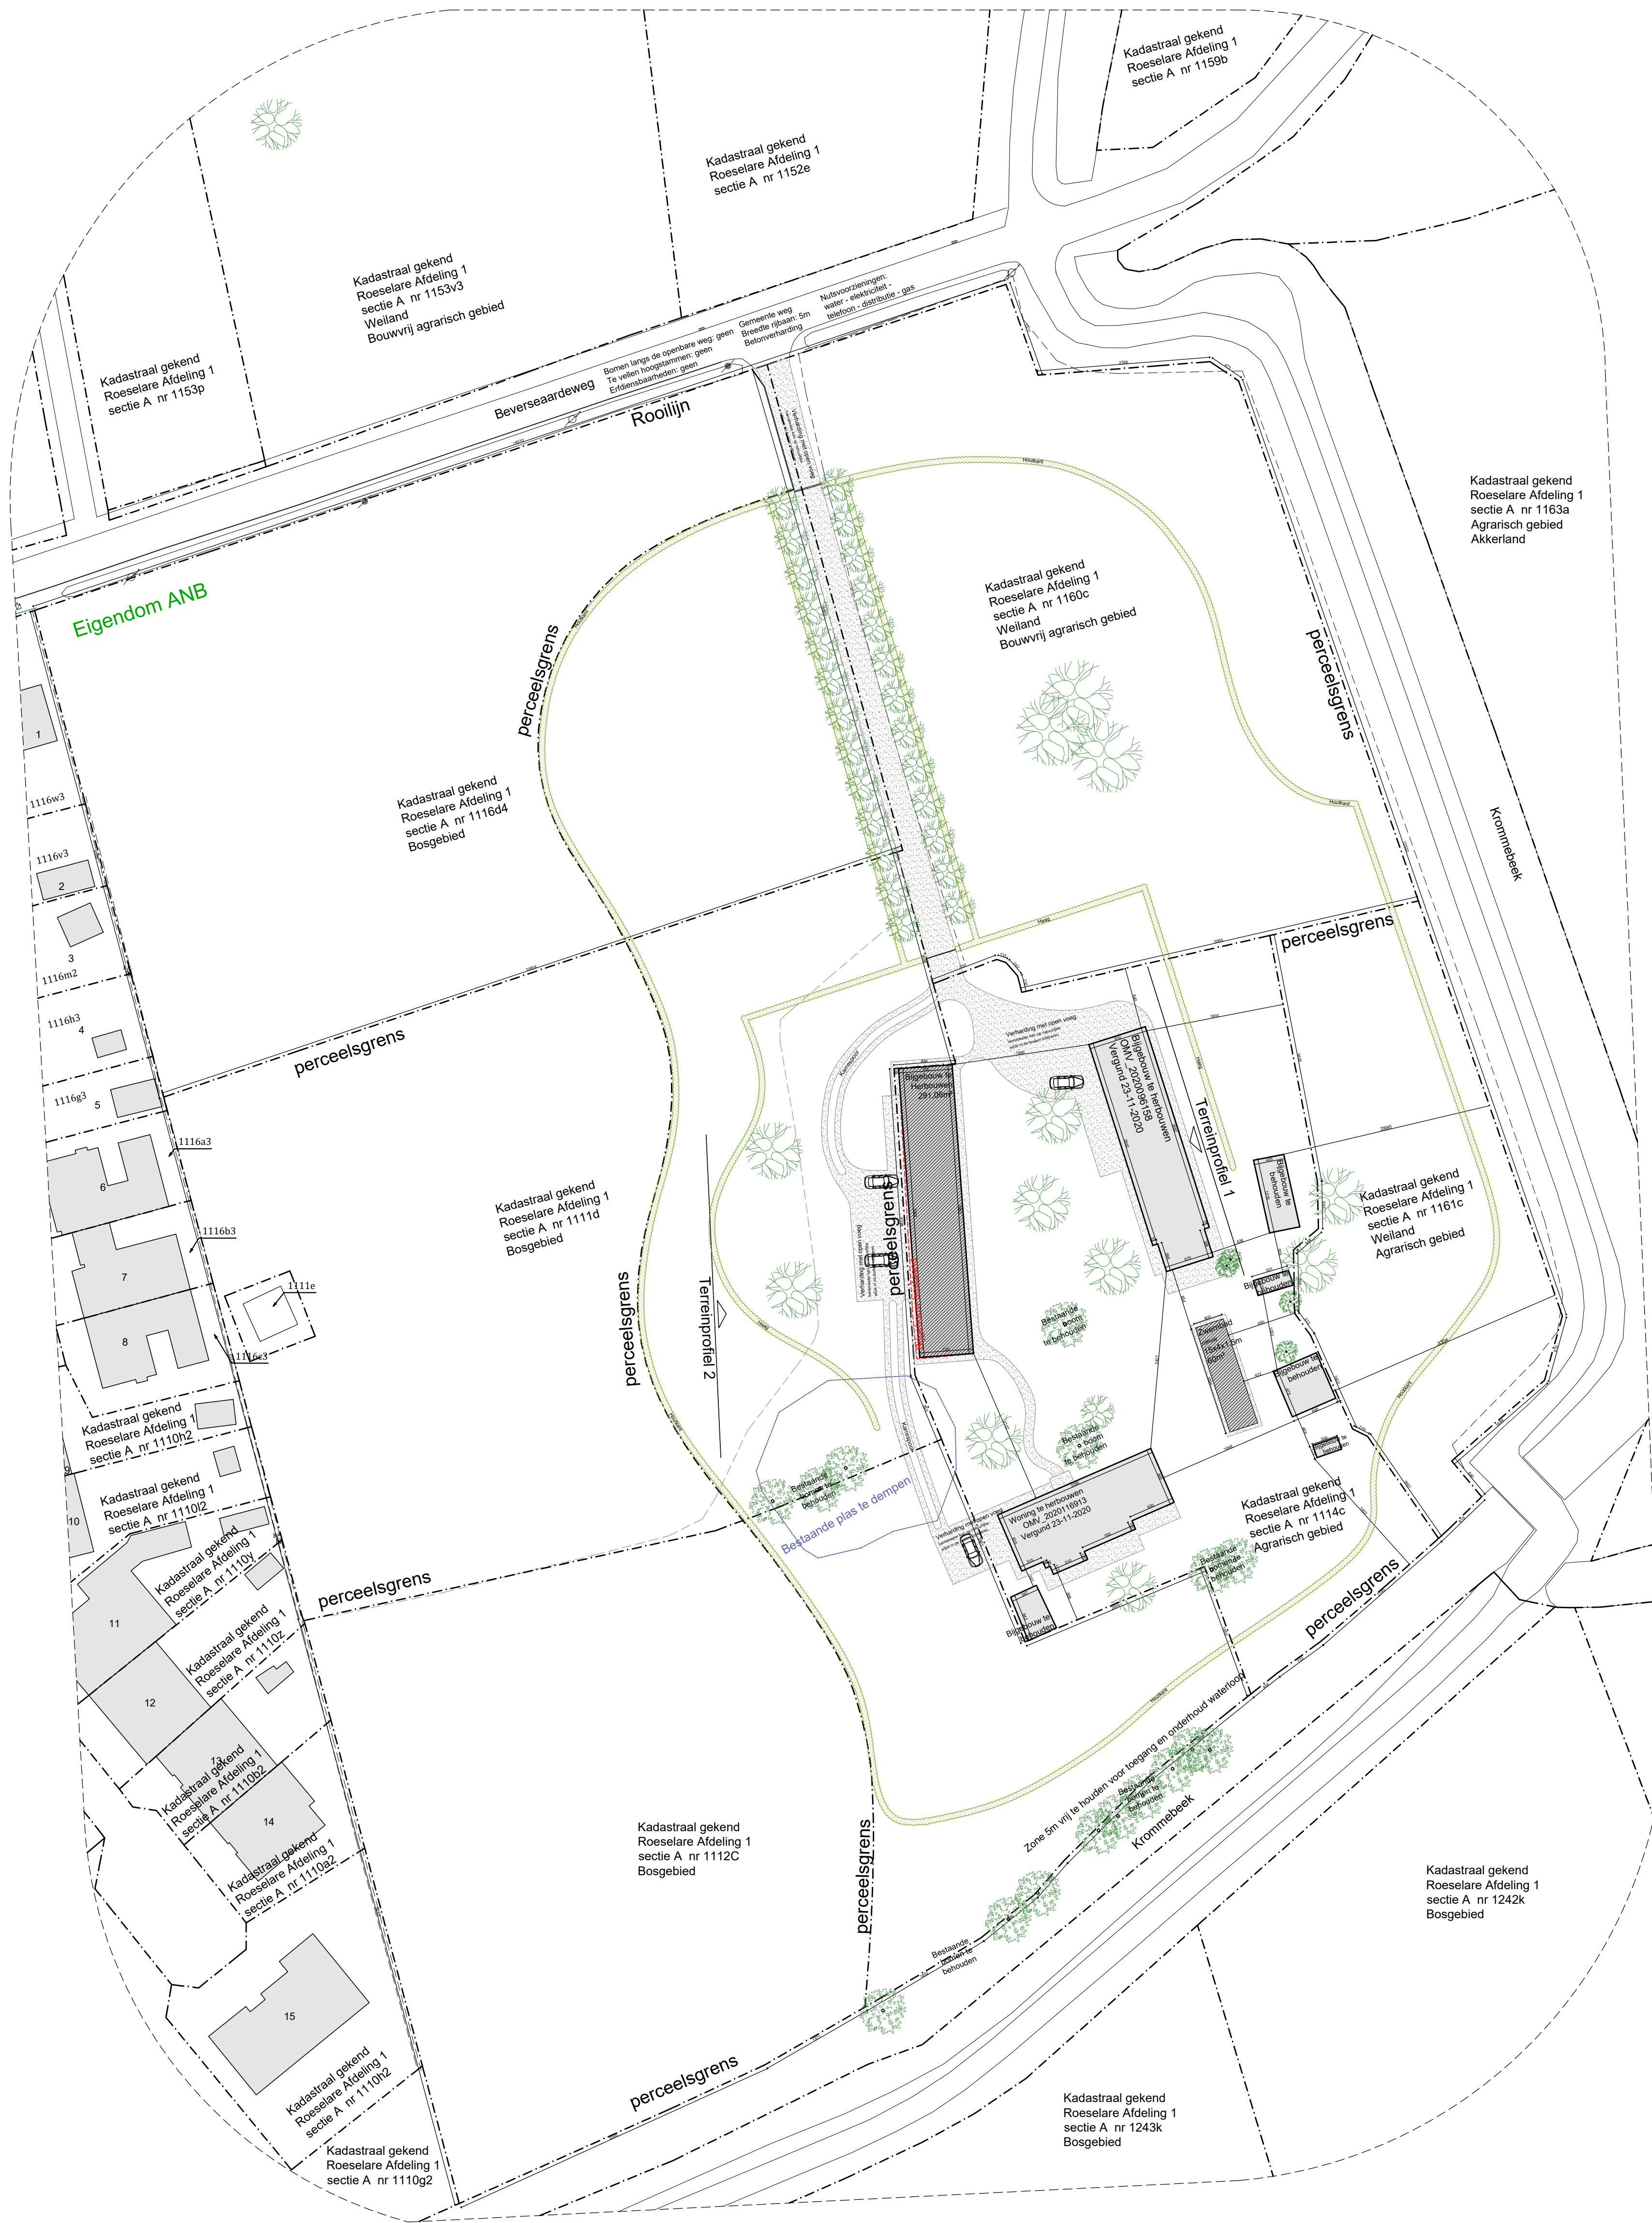
Kassei/Klinker verharding met open voeg totaal: 1228,72m²  
Het hemelwater infiltreert op natuurlijke wijze naast het verharde oppervlakte op eigen terrein in de bodem

Streekeigen bomen nieuw aan te planten

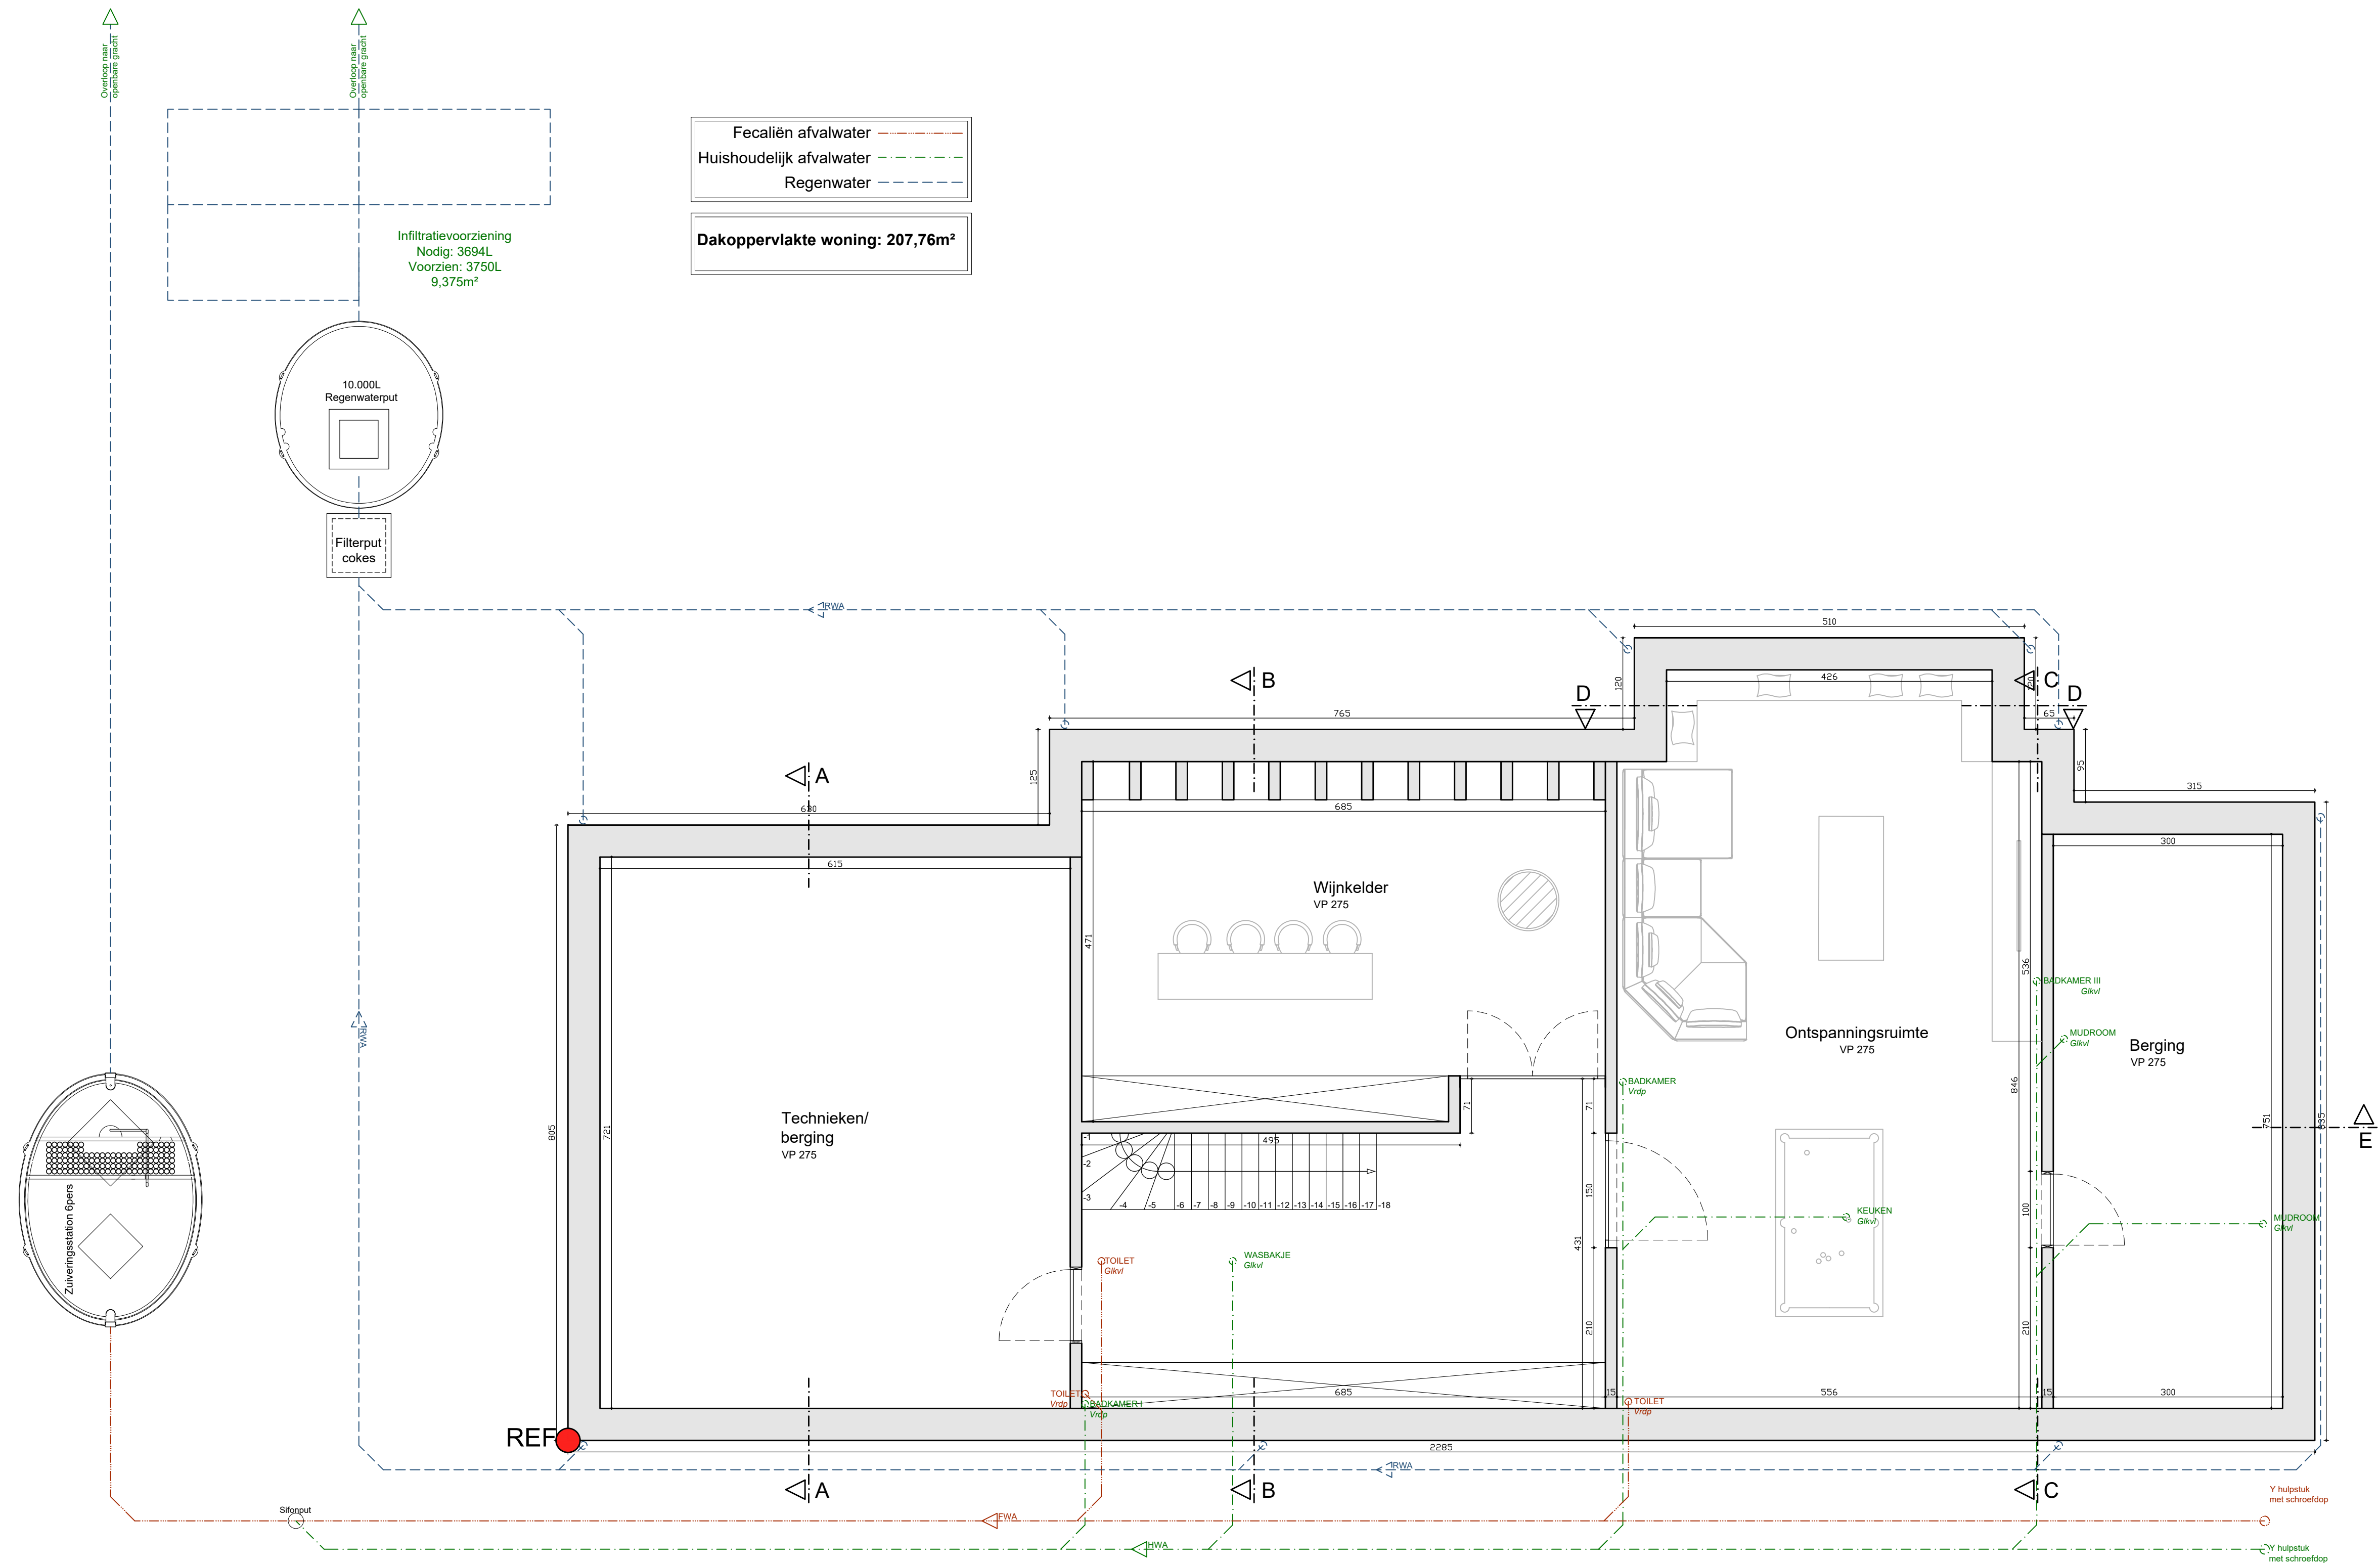
Funderings- riolerings en kelderplan  
Nieuwe toestand  
Schaal: 1/50

**Individueel te optimaliseren buitengebied. Aansluiting op riool is niet mogelijk. IBA is verplicht.**

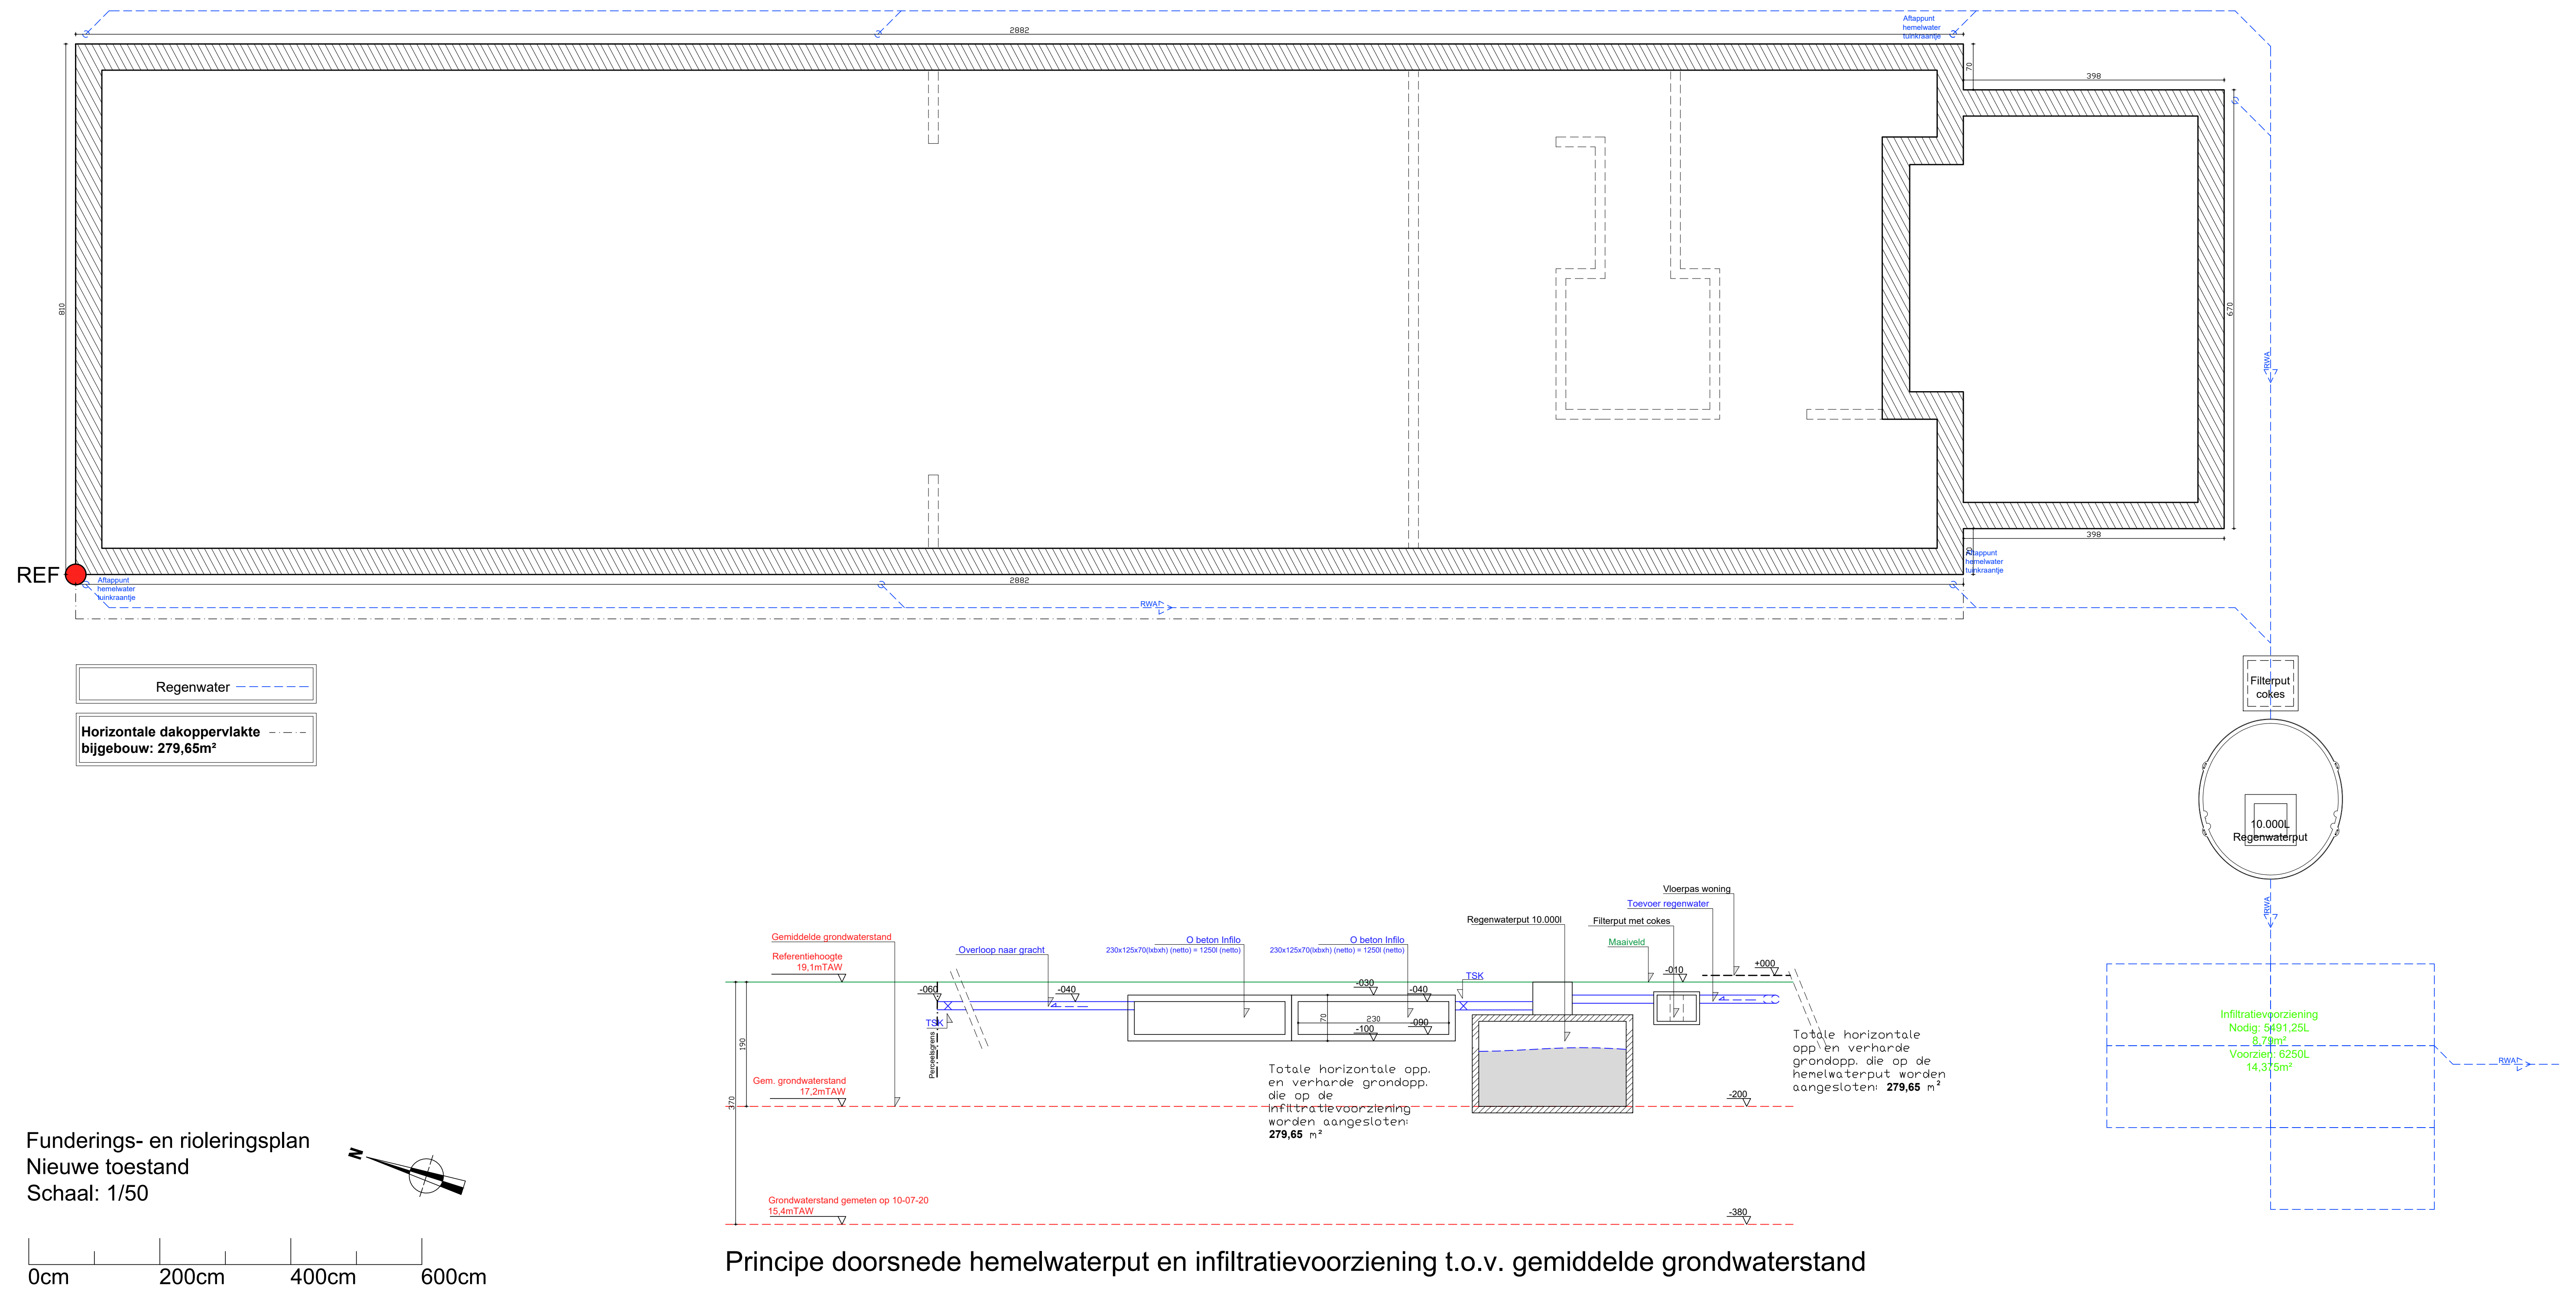
Principe doorsnede hemelwaterput en infiltratievoorziening t.o.v. gemiddelde grondwaterstand

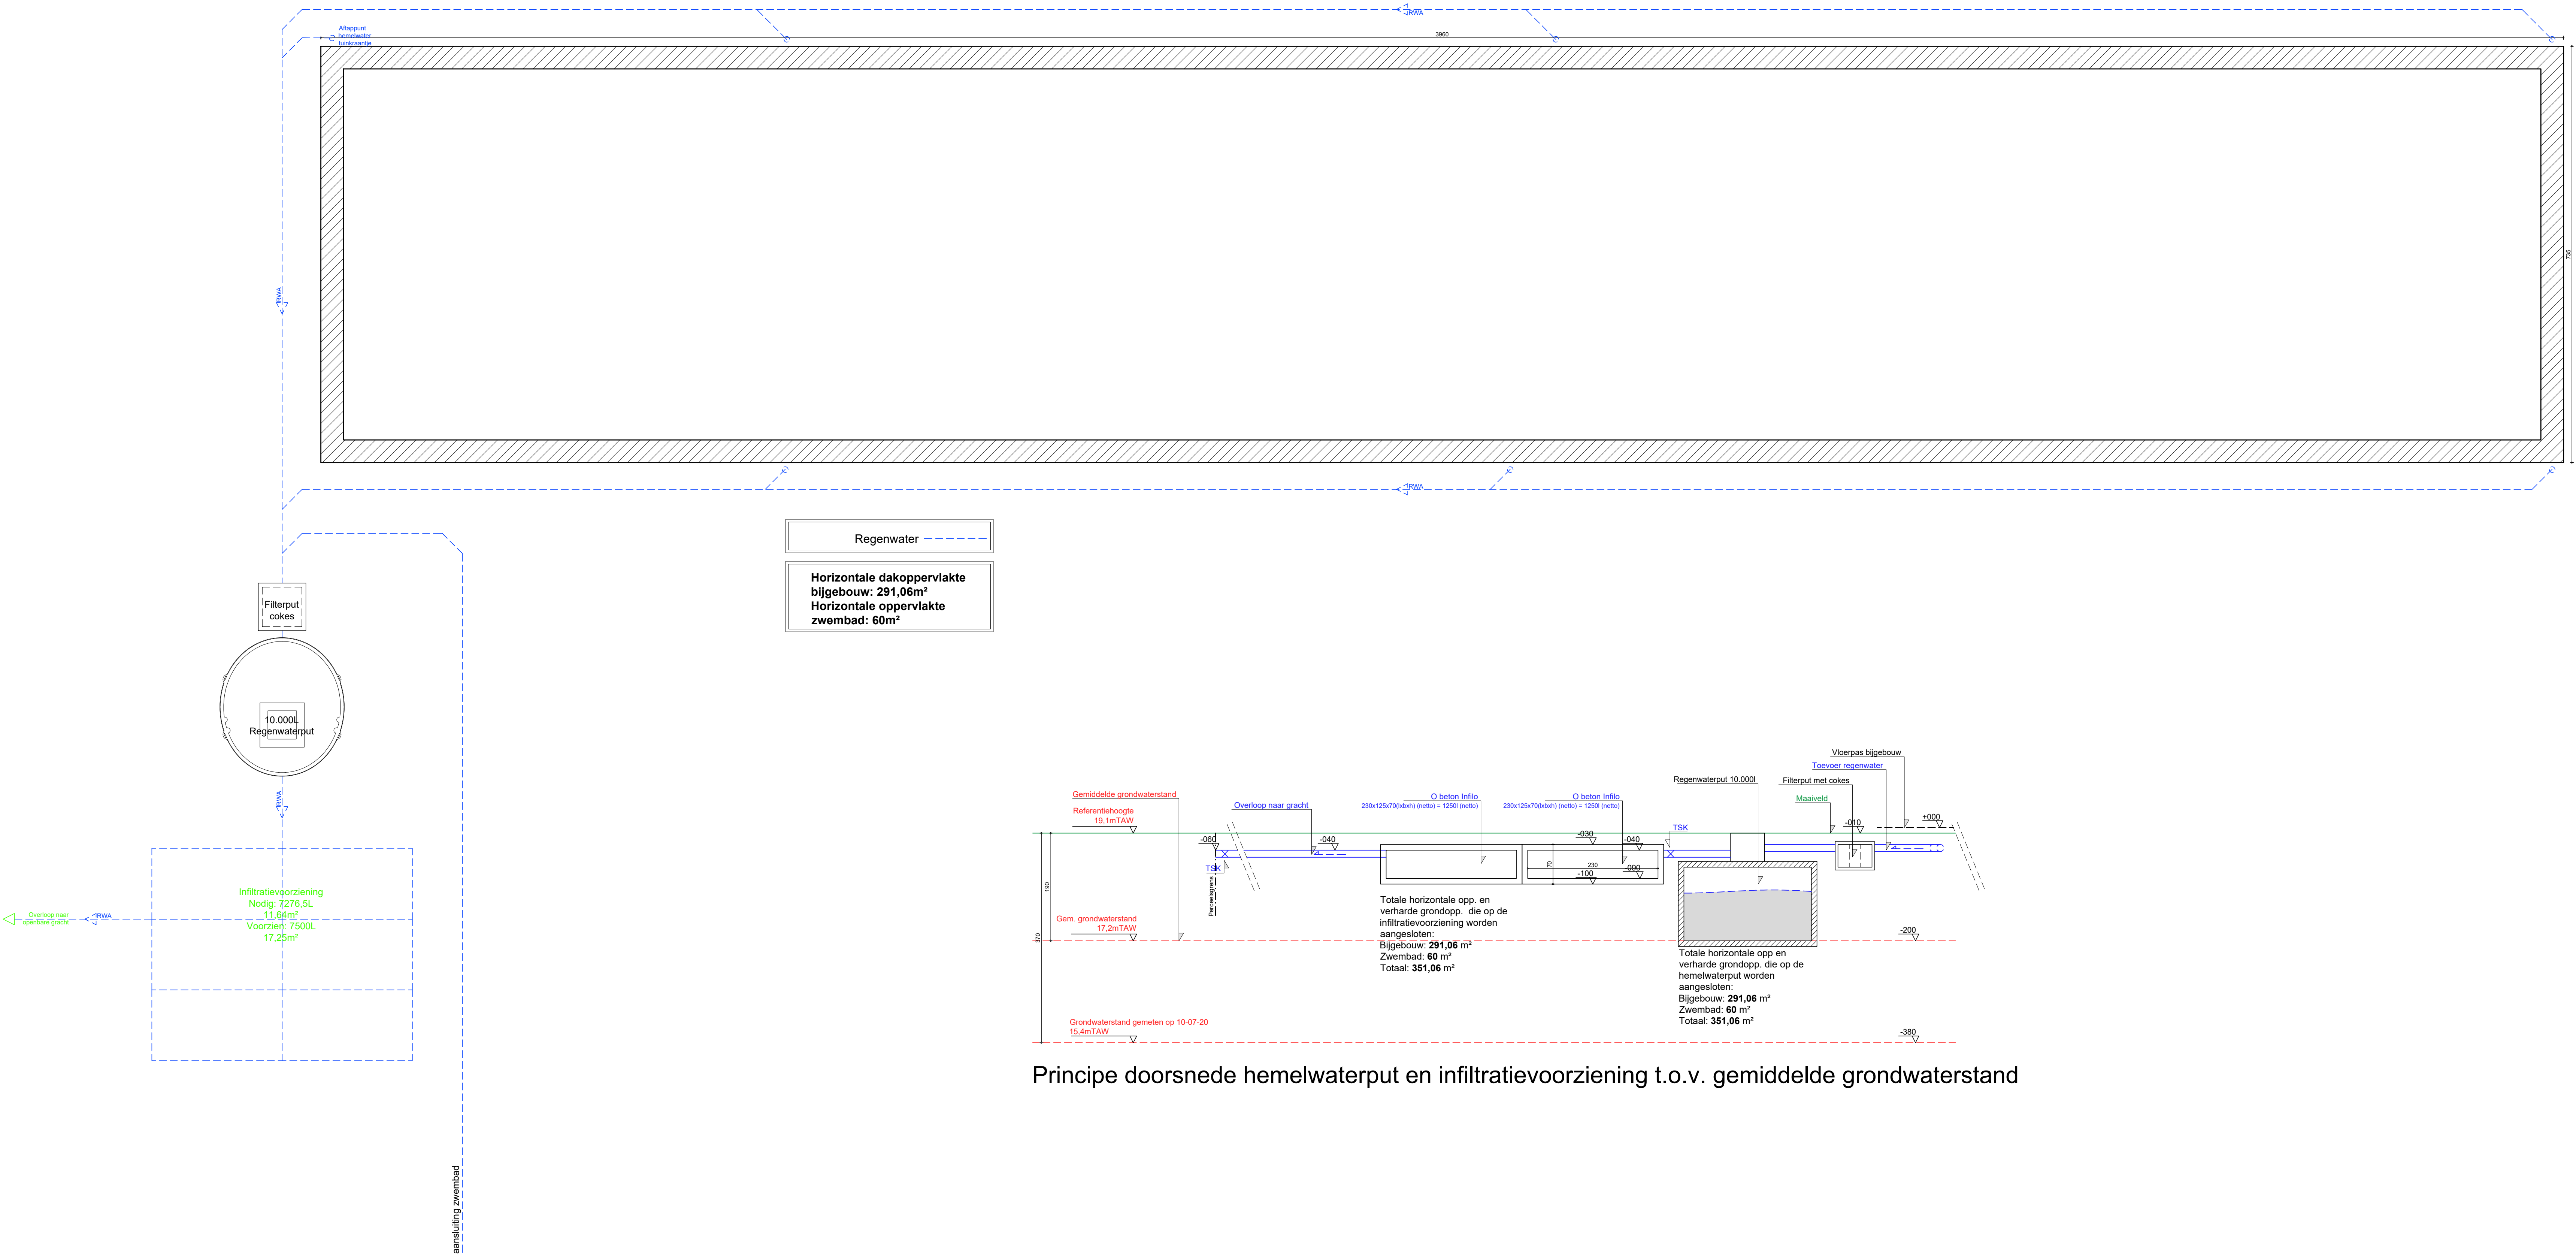
Principe doorsnede hemelwaterput en infiltratievoorziening t.o.v. gemiddelde grondwaterstand
