# Nota

## Hechtel, Kamperbaan 33

Verslag van het landschappelijk bodemonderzoek en proefsleuvenonderzoek  
2017H217

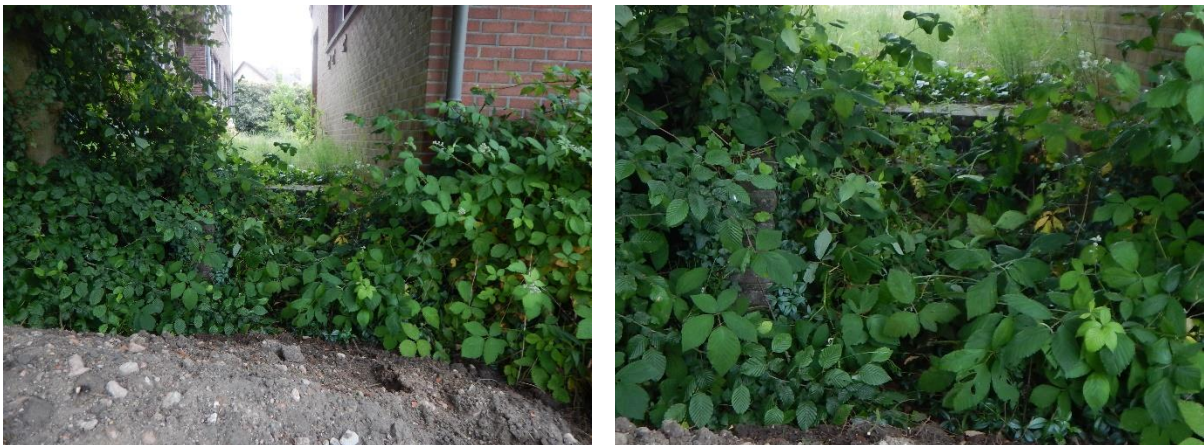
*Fig. 5: de scheidingsmuur tussen de twee terreinhelften en het trapje van de ene helft naar de andere.*

Een allereerste vaststelling die op het terrein gedaan werd is dat het terrein opgedeeld is in een oostelijke en een westelijke helft. De oostelijke helft ligt gemiddeld op +63.80 m TAW, de westelijke op gemiddeld +63.00 m TAW. Beide terreinhelften zijn nagenoeg vlak; er zijn zeer lichte niveauverschillen van 5 tot 10 cm. De scheiding tussen beide terreinhelften is gemarkeerd door een in baksteen gemetst verticaal muurtje op ca. 1 m afstand van de westelijke gevel van het gebouw dat tijdens het landschappelijk booronderzoek nog overeind stond. De ten zuiden ervan gelegen schuur/garage bevond zich net over deze grens waardoor de achterzijde van dit gebouw ook zeer diep gefundeerd was ten opzichte van de voorzijde (oostgevel).

*Fig. 5: de scheidingsmuur tussen de twee terreinhelften en het trapje van de ene helft naar de andere.*

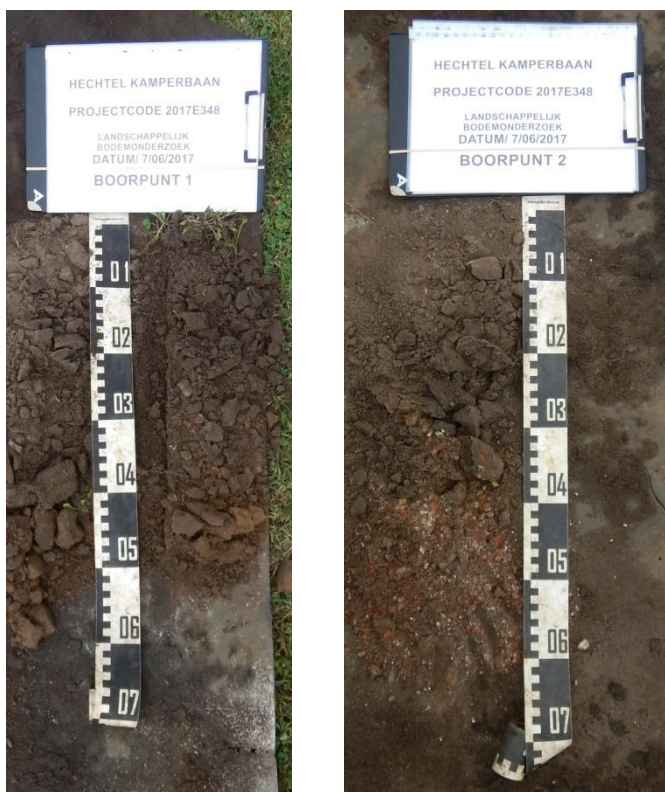
*Fig. 7: de boorstalen 1 en 2*

*Fig. 7: de boorstalen 1 en 2*

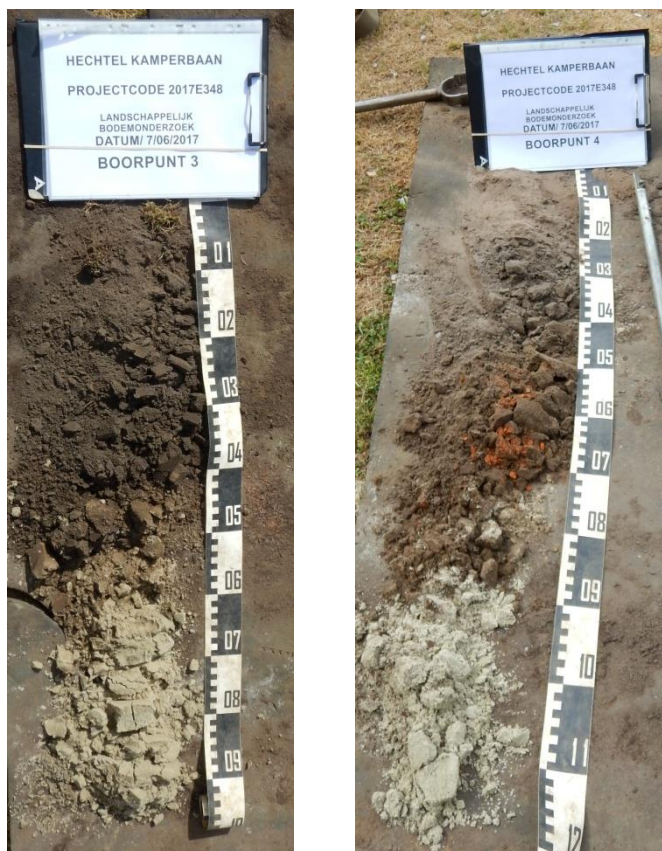
*Fig. 8: de boorstalen 3 en 4*

*Fig. 8: de boorstalen 3 en 4*

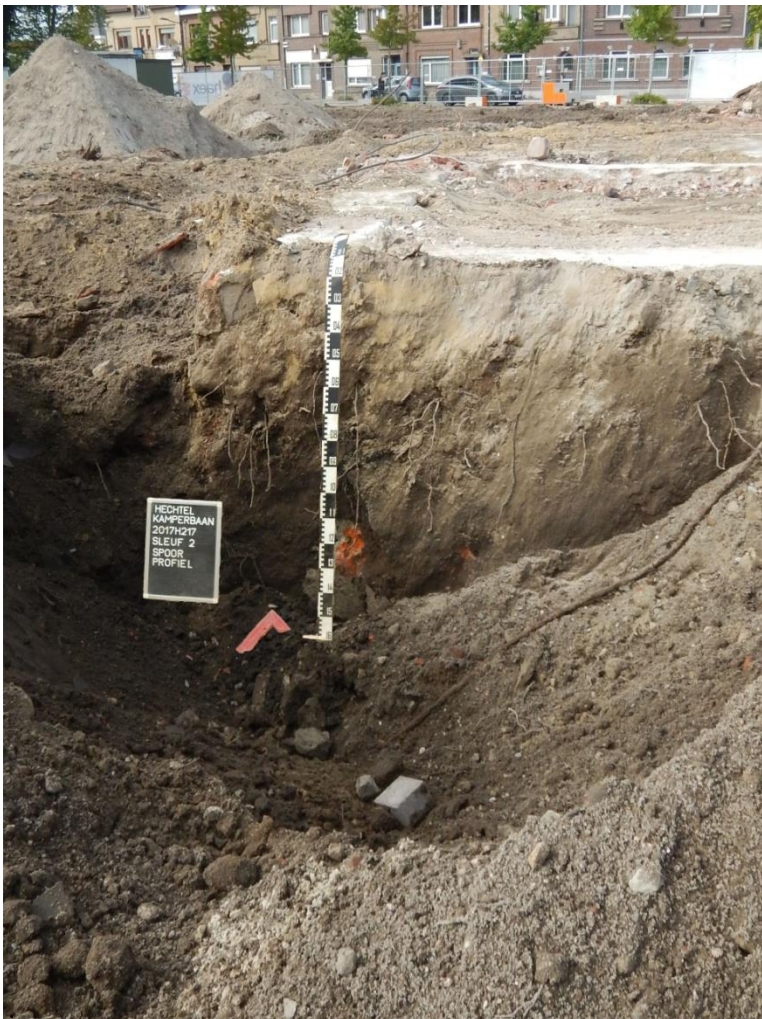
*Fig. 9: De buitenzijde van de fundering aan de zuidwestelijke hoek van de voormalige pastorie, uitgraven van de funderingssleuf, de fundering blijkt tot meer dan 1,80 m diep in de bodem te zijn aangezet*

Bij het uitbreken van de kelder van de op het terrein staande gebouw bleek al gauw dat alle funderingen, ook die geen deel uitmaakten van de kelder, op een diepte van 1,80 m en dieper werden aangezet op redelijk stabiele zanden. Aan de buitenzijde van deze fundering waren funderingsgrachten die reikten tot op 1,20 m van de top van de funderingen en tot 50 cm aan de bodem. De funderingen bestonden overal uit gemetselde muren; baksten en cementmortel. In de funderingsgrachten lag vooral veel bouwpuin en recent afval waaronder blik en plastic.

*Fig. 9: De buitenzijde van de fundering aan de zuidwestelijke hoek van de voormalige pastorie, uitgraven van de funderingssleuf, de fundering blijkt tot meer dan 1,80 m diep in de bodem te zijn aangezet*

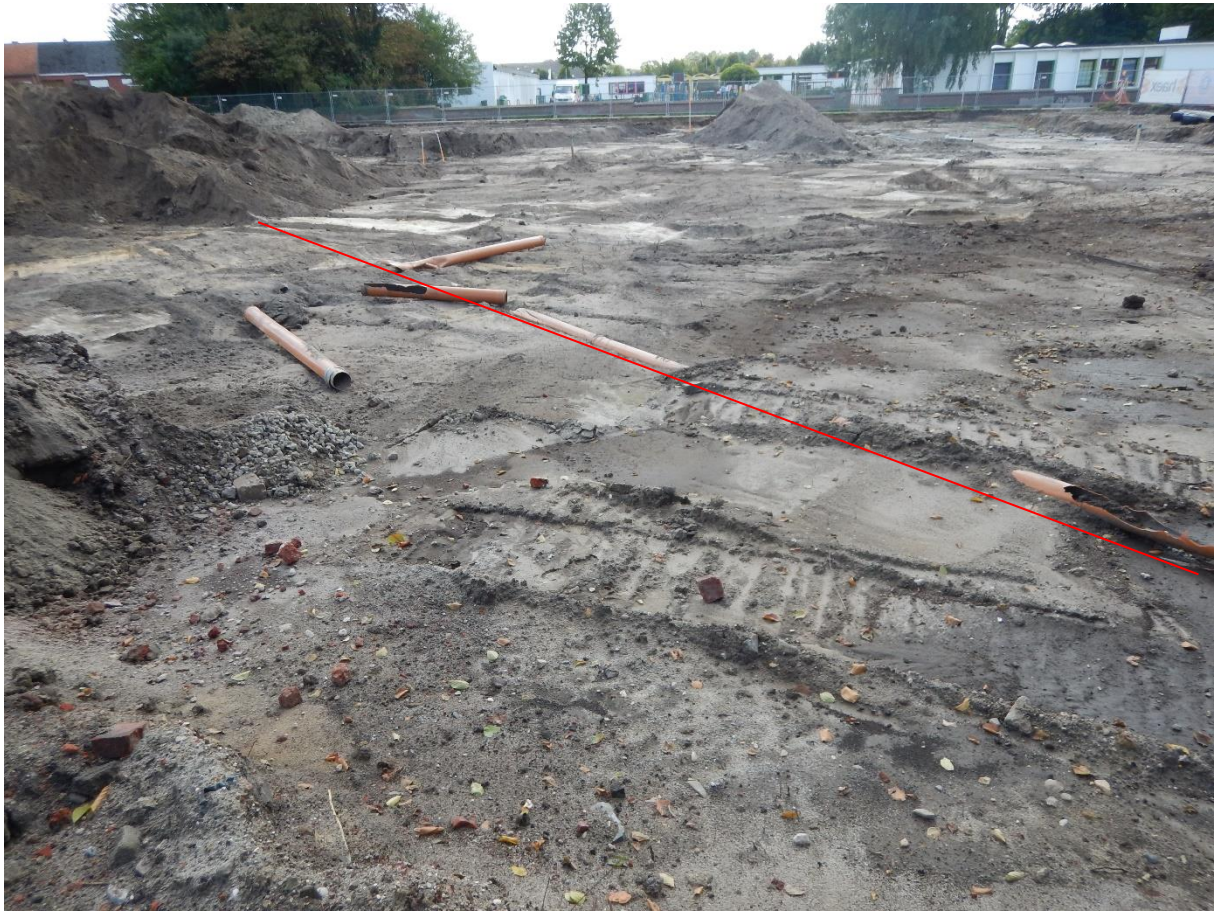
*Fig. 10: één van de twee afvoerbuizen na gedeeltelijke afgraving van heel het terrein, foto dd 01/09/2017 © Haast bvba*

Aan de westzijde, buiten de woning werd een ondergrondse mazouttank aangetroffen en lagen er twee in oost-west en west – noordwest richting aangelegde plastic afvoerbuizen van

16 cm diameter. Deze afvoerbuizen bevonden zich op een diepte van 70 cm onder het maaiveld dat zich ter plaatse op +63.00 m TAW bevond.

*Fig. 10: één van de twee afvoerbuizen na gedeeltelijke afgraving van heel het terrein, foto dd 01/09/2017 © Haast bvba*

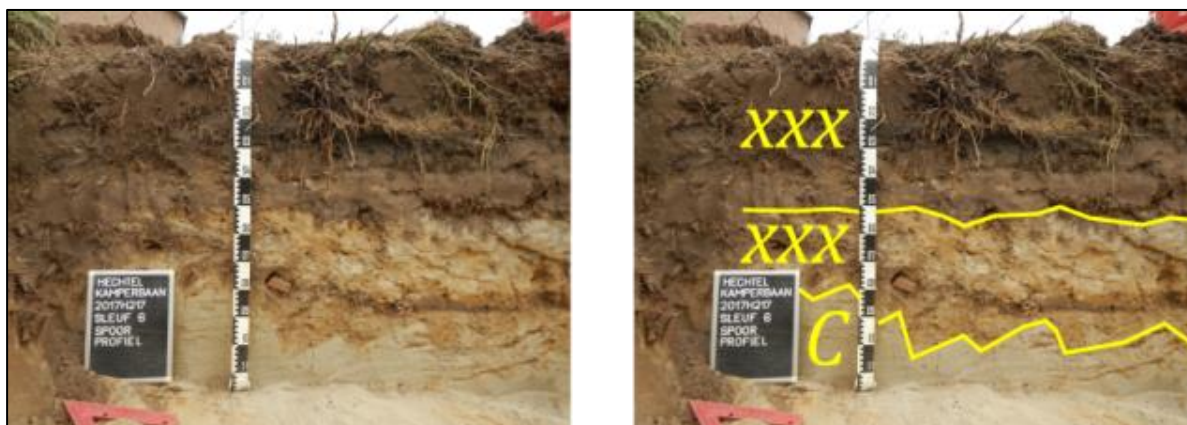
| Horizont | Diepte (cm) | Beschrijving |
|---|---|---|
| XXX | 52 – 95 | Bruingeel, goed gesorteerd, zwak humeus, zwak grindig, zwak siltig, zeer fijn zand met wat baksteenfragmenten |
| C | 95 – 117 | Witgeel, matig fijn, goed gesorteerd, gelaagd zand met enkele roestconcentraties op laagvlakken |

Fig. 12: profiel werkput 6

*Fig. 12: profiel werkput 6*

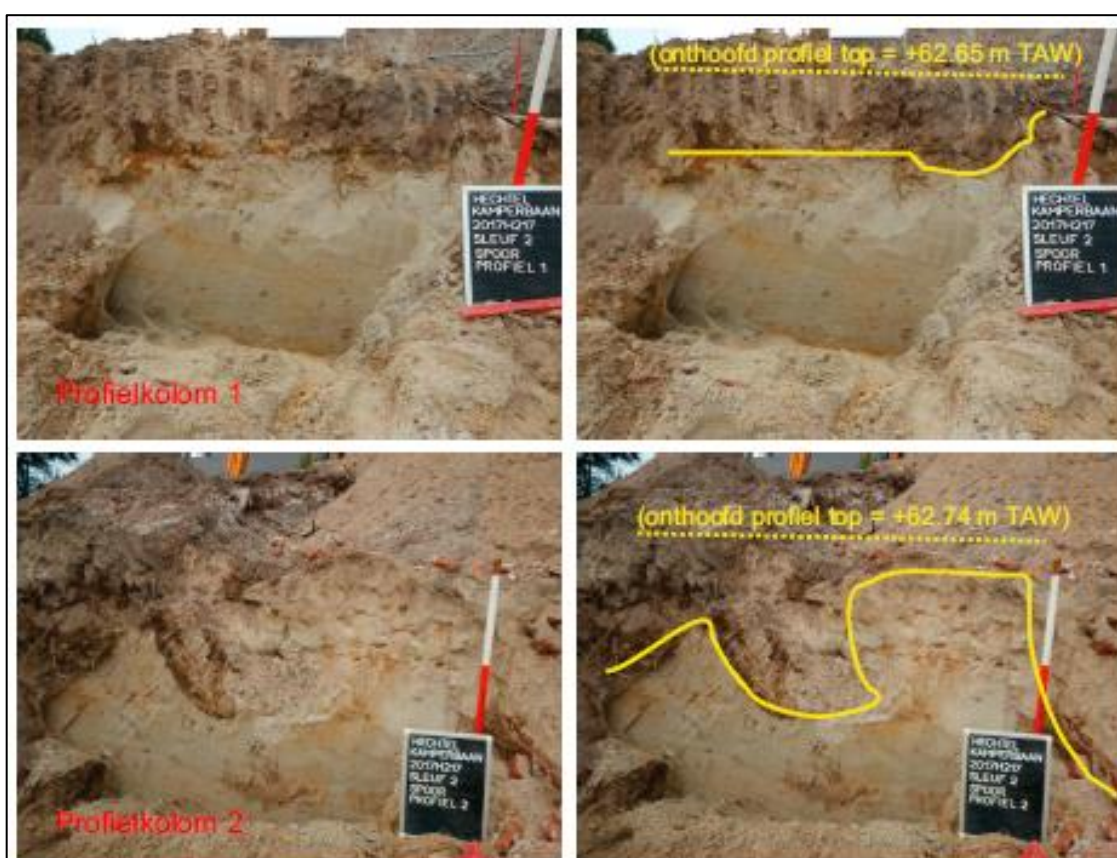
Fig. 13: Profielkolommen 1 en 2

Afgezien van profiel 7, die in een diepe grondverstoring is gezet, kon overal de ondergrond worden gedocumenteerd. Bij profiel 1 en 2 is bij de werkzaamheden de bovenste 30 à 40 cm verdwenen, omdat de wanden onstabiel waren door het uitbreken van de kelder en vloeren.

*Fig. 13: Profielkolommen 1 en 2*

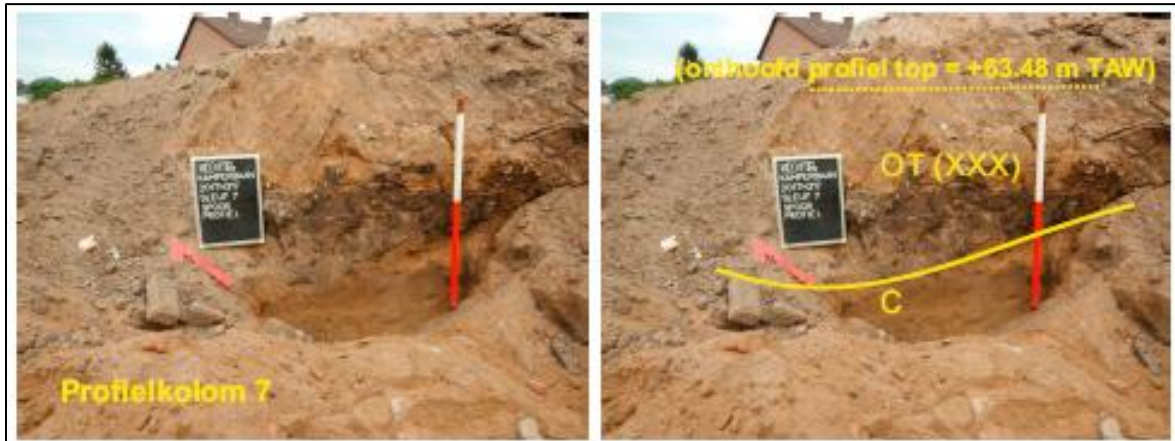
Fig. 15: Profielkolom 7

Op 23 en 25 augustus 2017 werd het uitbreken van de kelder van de woning opgevolgd. Op 25 augustus werden tegelijk 7 profielkolommen opgenomen. De profielen van profiel 1 en 2 van sleuf 2 – sleuf 2 is de uitbraakzone van de woning en toebehoren zijnde afvoerpijpen, een ondergrondse mazouttank die uitgegraven werd en - zijn opgenomen in het gat dat is ontstaan bij het uitbreken van de kelder en profiel 7 is opgenomen op de plek van een gesloopte schuur.

*Fig. 15: Profielkolom 7*

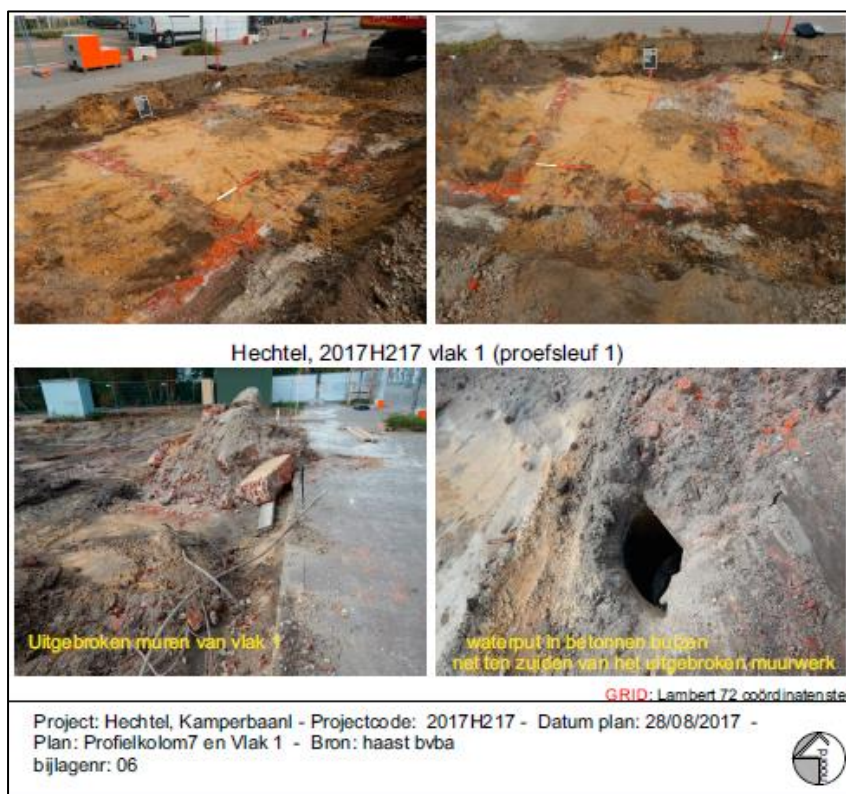
Ten slotte werd tegen de Kamperbaan een proefsleuf (vlak 1 – proefsleuf 1) aangelegd. In dit vlak werden muurresten aangetroffen in baksteen, gemetst met cementmortel hetgeen wijst op redelijk recent muurwerk. Tussen de muurdelen werd geel zand aangetroffen met hier en daar donker grijsbruine vlekken waarin bouwpuin vermengd zat.

Na uitbraak van deze muurdelen bleken het vrij stevige gemetste funderingen te zijn die tot 1 m onder het maaiveld reikten net zoals de aan de omgeving vreemde gele zand. Waarschijnlijk betreft het aangevoerde grond ter vervanging van de redelijk onstabiele licht gele tot bijna witte oorspronkelijke ondergrond (cfrt de verschillende profielkolommen, C-horizont).

Achter, ten zuiden van deze muurdelen, bevond zich nog een waterput in gemaakt met betonnen buizen.

Fig. 16: proefsleuf 1

*Fig. 16: proefsleuf 1*

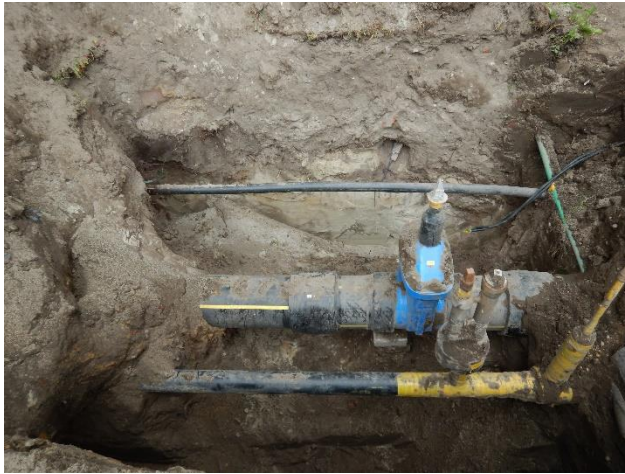
*Fig. 17: werkput van Infrac met de verschillende nutsleidingen.*

In heel het verslag dient nog opgenomen te worden dat in de uiterste noordwestelijke hoek van het terrein door Infrax een put gegraven werd voor de controle en heraanleg van nutsleidingen. Die put ligt net naast het voetpad dat de westelijke grens vormt van het projectgebied. Net naast en verderop onder het voetpad ligt een grote hoofdwaterleiding en aan de straatzijde liggen gasbuizen en elektriciteitsleidingen die naar de op het terrein staande cabines lopen. Om die redenen werd het voetpad ongemoeid gelaten wat betreft profielputten; uit het profiel van de door Infrax gegraven put bleek al dat de oorspronkelijke bodem in die zone ook volledig vergraven en verstoord is.

*Fig. 17: werkput van Infrac met de verschillende nutsleidingen.*

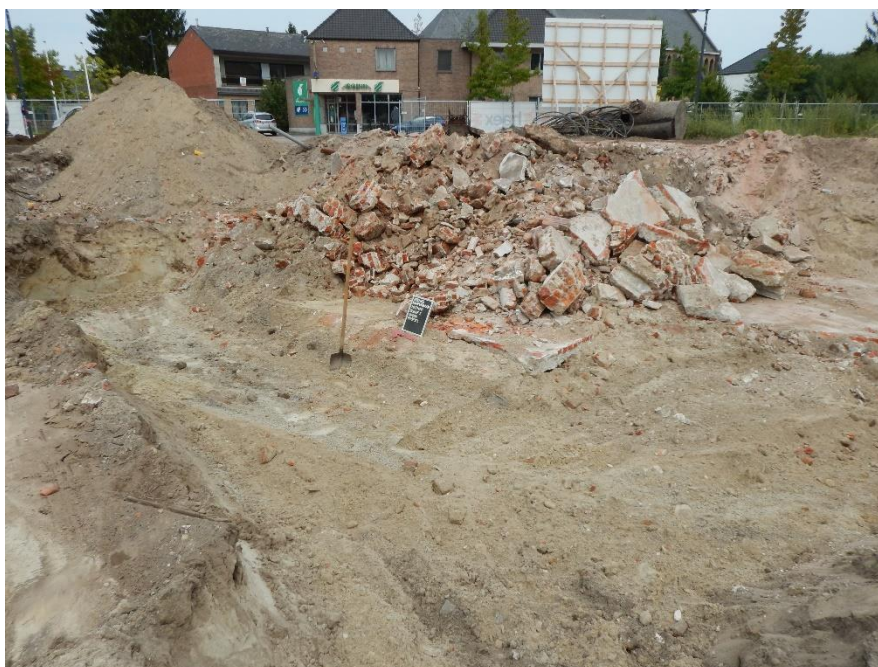
Fig. 20: de bouwput van de uitgebroken kelder

*Fig. 20: de bouwput van de uitgebroken kelder*
