# **Eindverslag archeologische opgraving Burcht (Zwijndrecht) – Kaaiplein**

Jordi Bruggeman, Jelke Van Buggenhout en Natasja Reynolds  
Met bijdragen van Alexander Klink en Jeroen Vermeersch

Bornem  
2020

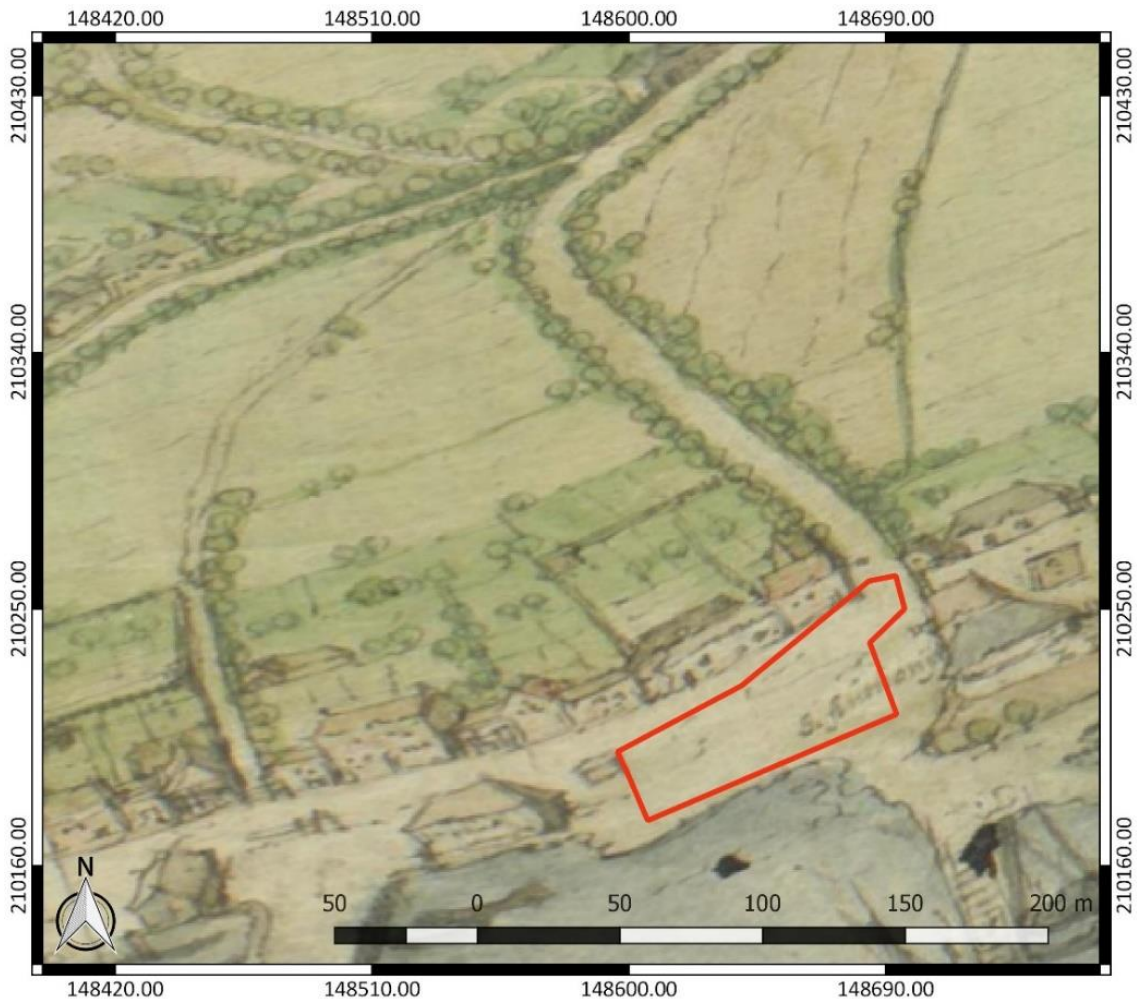
**Figuur 4: Kaart van een deel van de Schelde-oever in het noorden van Burcht met aanduiding van het zuidwestelijke deel van het onderzoeksgebied (www.cartesius.be)**

Op een kaart uit de 18<sup>de</sup> eeuw, bewaard in het Rijksarchief van Gent,<sup>15</sup> is de kaai te zien (Figuur 4). Ten zuidwesten is een gebouw weergegeven dat vermoedelijk werd gebruikt door de kaameester. Dit gebouw bevindt zich achter een inham van de Schelde. Het gaat om een aanlegplaats (haven). Op de Kabinetskaart van de Oostenrijkse Nederlanden, opgemaakt op initiatief van graaf de Ferraris (1771-1778) is te zien dat het onderzoeksgebied gelegen is ter hoogte van een (semi)verharde zone die aansluit bij de Schelde, waarbij de begrenzing langs de Schelde vrij recht verloopt (Figuur 5), in tegenstelling tot de eerdere en latere kaarten. We moeten er echter mee rekening houden dat de zogenaamde Ferrariskaart niet overal nauwkeurig de werkelijke situatie weergeeft.

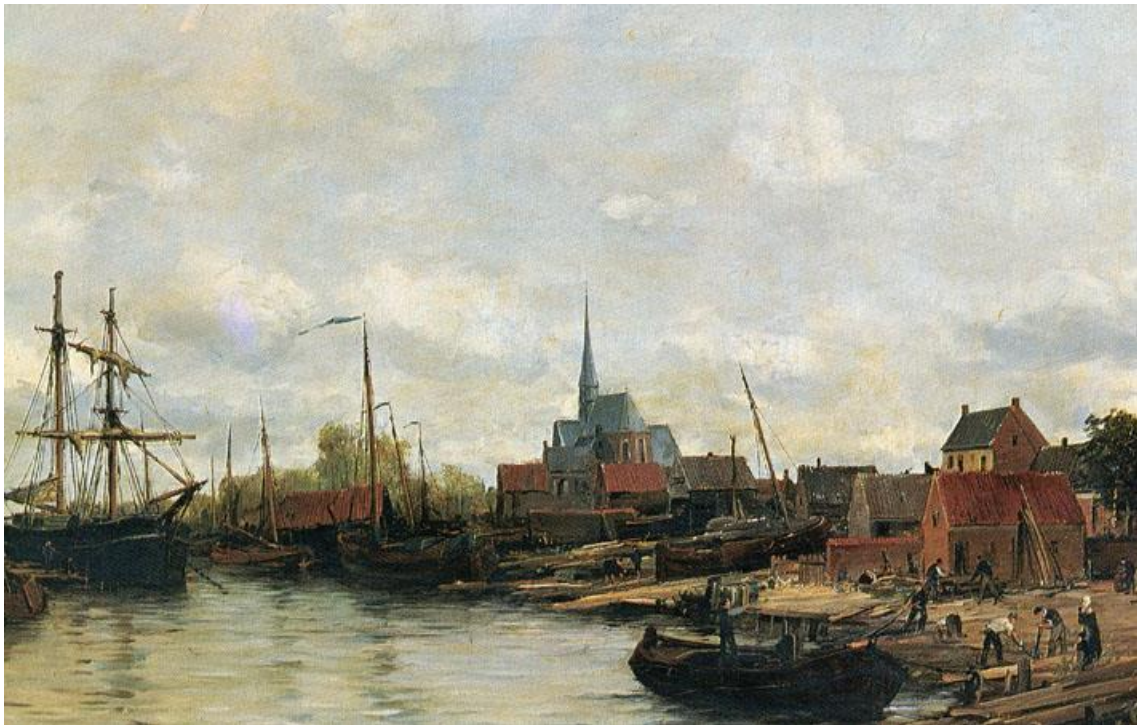
Figuur 9: Schilderij van de Antwerpse kunstenaar Robert Mols (Antwerpen 1848-1903). Reserve MAS

Een schilderij uit de latere 19<sup>de</sup> eeuw of het prille begin van de 20<sup>ste</sup> eeuw geeft de kaai van Burcht weer als een helling naar de Schelde met een houten beschoeiing van verticale palen met daarachter planken (Figuur 9). Mogelijk is het kantoor van de kaimeester op de kaai te zien.

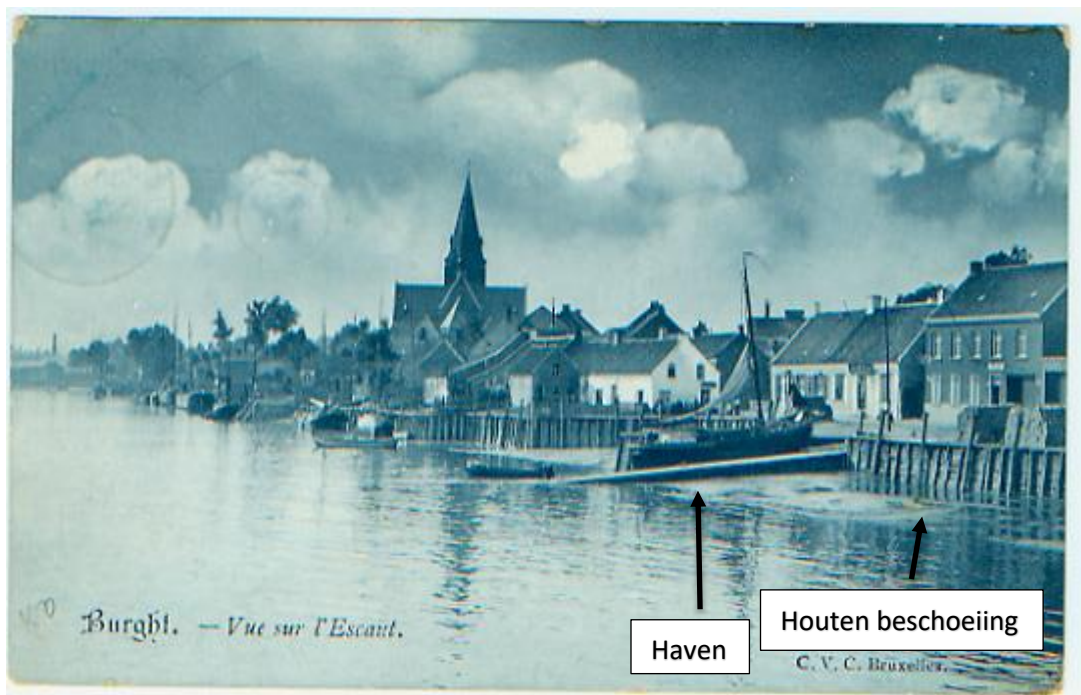
Figuur 10: Kaai Burcht 1904 (<https://heemkandezb.be/index.php/beelden/category/10-oudefotospostkaarten?start=100>) - Archief van de Heemkundige Kring Zwijndrecht Burcht

De oudste gedateerde foto die geraadpleegd werd, dateert uit 1904 en geeft de kil aan de kaai weer (Figuur 10), die ook op de Atlas der Buurtwegen te zien is (Figuur 6) en op latere kaarten. Ter hoogte van de kil loopt het terrein af naar de Schelde toe. Langs deze kil is een vaste steiger gelegen. Op een foto uit 1906 is een groter deel van de kaai weergegeven (Figuur 11). Hierbij is te zien dat de beschoeiing aan de noordoostzijde, buiten de eigenlijke kaai, vooruitspringt.

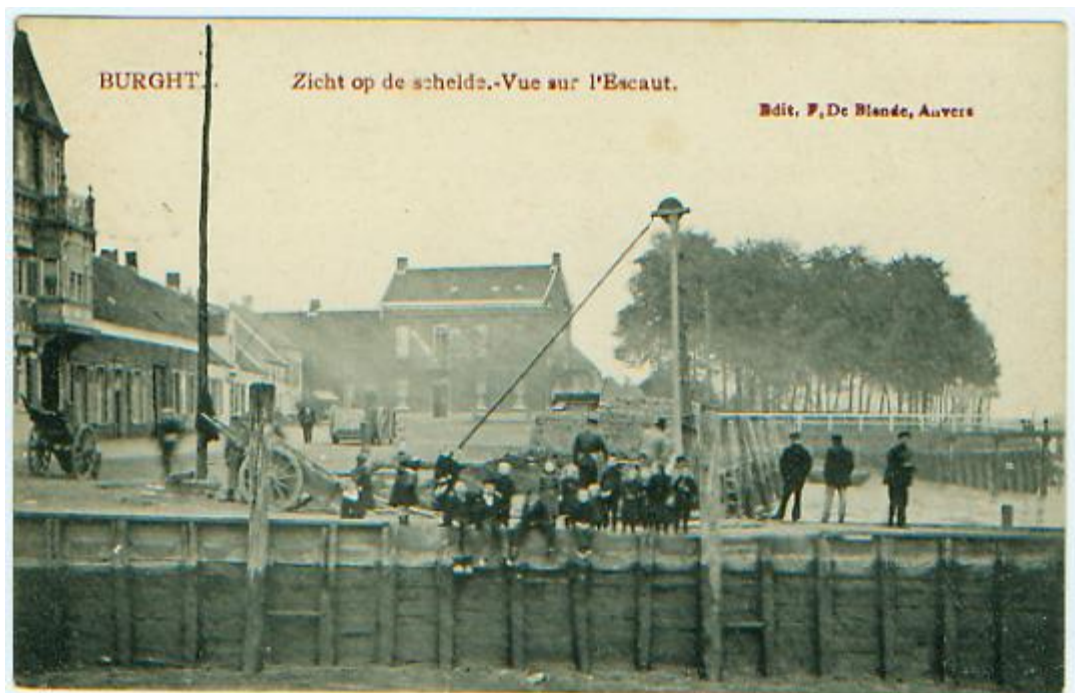
Figuur 12: Steiger langs de kil aan de kaai van Burcht 1909 (<https://heemkundezb.be/index.php/beelden/category/10-oudefotospostkaarten?start=100>) - Archief van de Heemkundige Kring Zwijndrecht Burcht

Een foto uit 1909 geeft de beschoeiing aan de vaste steiger langs de kil in groter detail weer (Figuur 12). Deze beschoeiing is toegevoegd ten opzichte van de situatie in 1904 en 1906. De beschoeiing bestaat uit verticaal geplaatste palen met daarachter horizontaal geplaatste planken. Een aantal van de verticale palen is groter en steekt hoger uit. Ze kunnen als meerpalen geïnterpreteerd worden. Een gelijkaardige opbouw is te zien bij de beschoeiing van de kaai op een foto genomen vanop de Schelde in 1911 (Figuur 13). Aan de noordoostzijde van de kaai is een helling naar de Schelde te zien (Figuur 14).

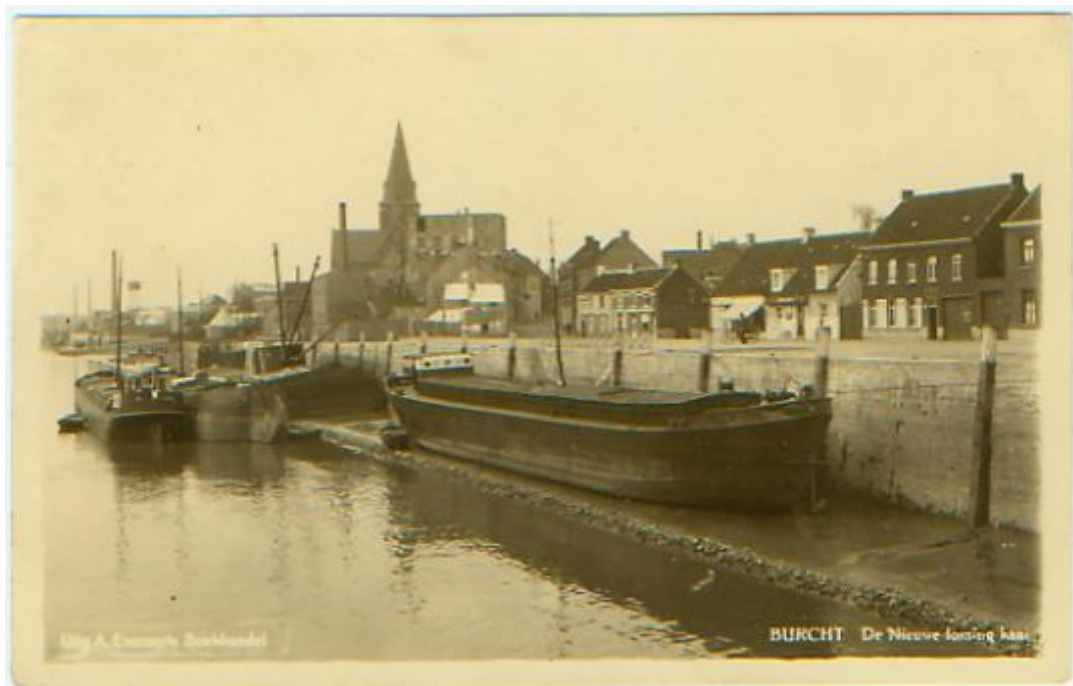
**Figuur 17: Kaai Burcht, ongedateerd ([https://heemkundezb.be/index.php/beelden/category/10-oudefotospostkaarten?start=100 - KAAI 19](https://heemkundezb.be/index.php/beelden/category/10-oudefotospostkaarten?start=100-KAAI%2019)) - Archief van de Heemkundige Kring Zwijndrecht Burcht**

Op een ongedateerde foto is de in 1929 gebouwde betonnen kaaimuur te zien (Figuur 17). Deze is voorzien van meerpalen. De bouw van een betonnen kaaimuur was reeds in 1927 goedgekeurd, maar werd pas gerealiseerd in 1929-1930 en ingehuldigd in 1930.<sup>25</sup> Op dat moment is de kaai verder opgehoogd en verdwijnen de houten beschoeiingen uit het beeld. In het derde decennium van de 19<sup>de</sup> eeuw werd er een loskraan en een weegtoestel op de kaai geplaatst. In 1949-1950 werd tegen de oude kaaimuur een hogere waterkeringsmuur gebouwd.<sup>26</sup> In 1963 werden er omwille van het stijgende autoverkeer parkeerplaatsen aangelegd op het kaaiplein.<sup>27</sup>

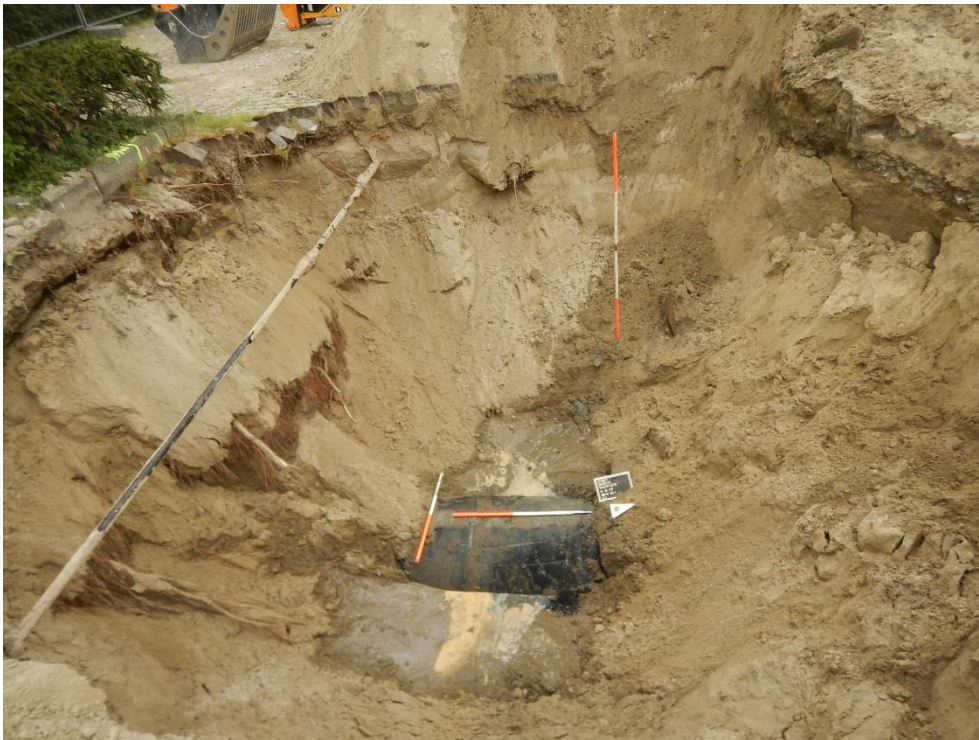
**Figuur 22: Werkput 0 met rioleringsbuis in opgespoten zand**

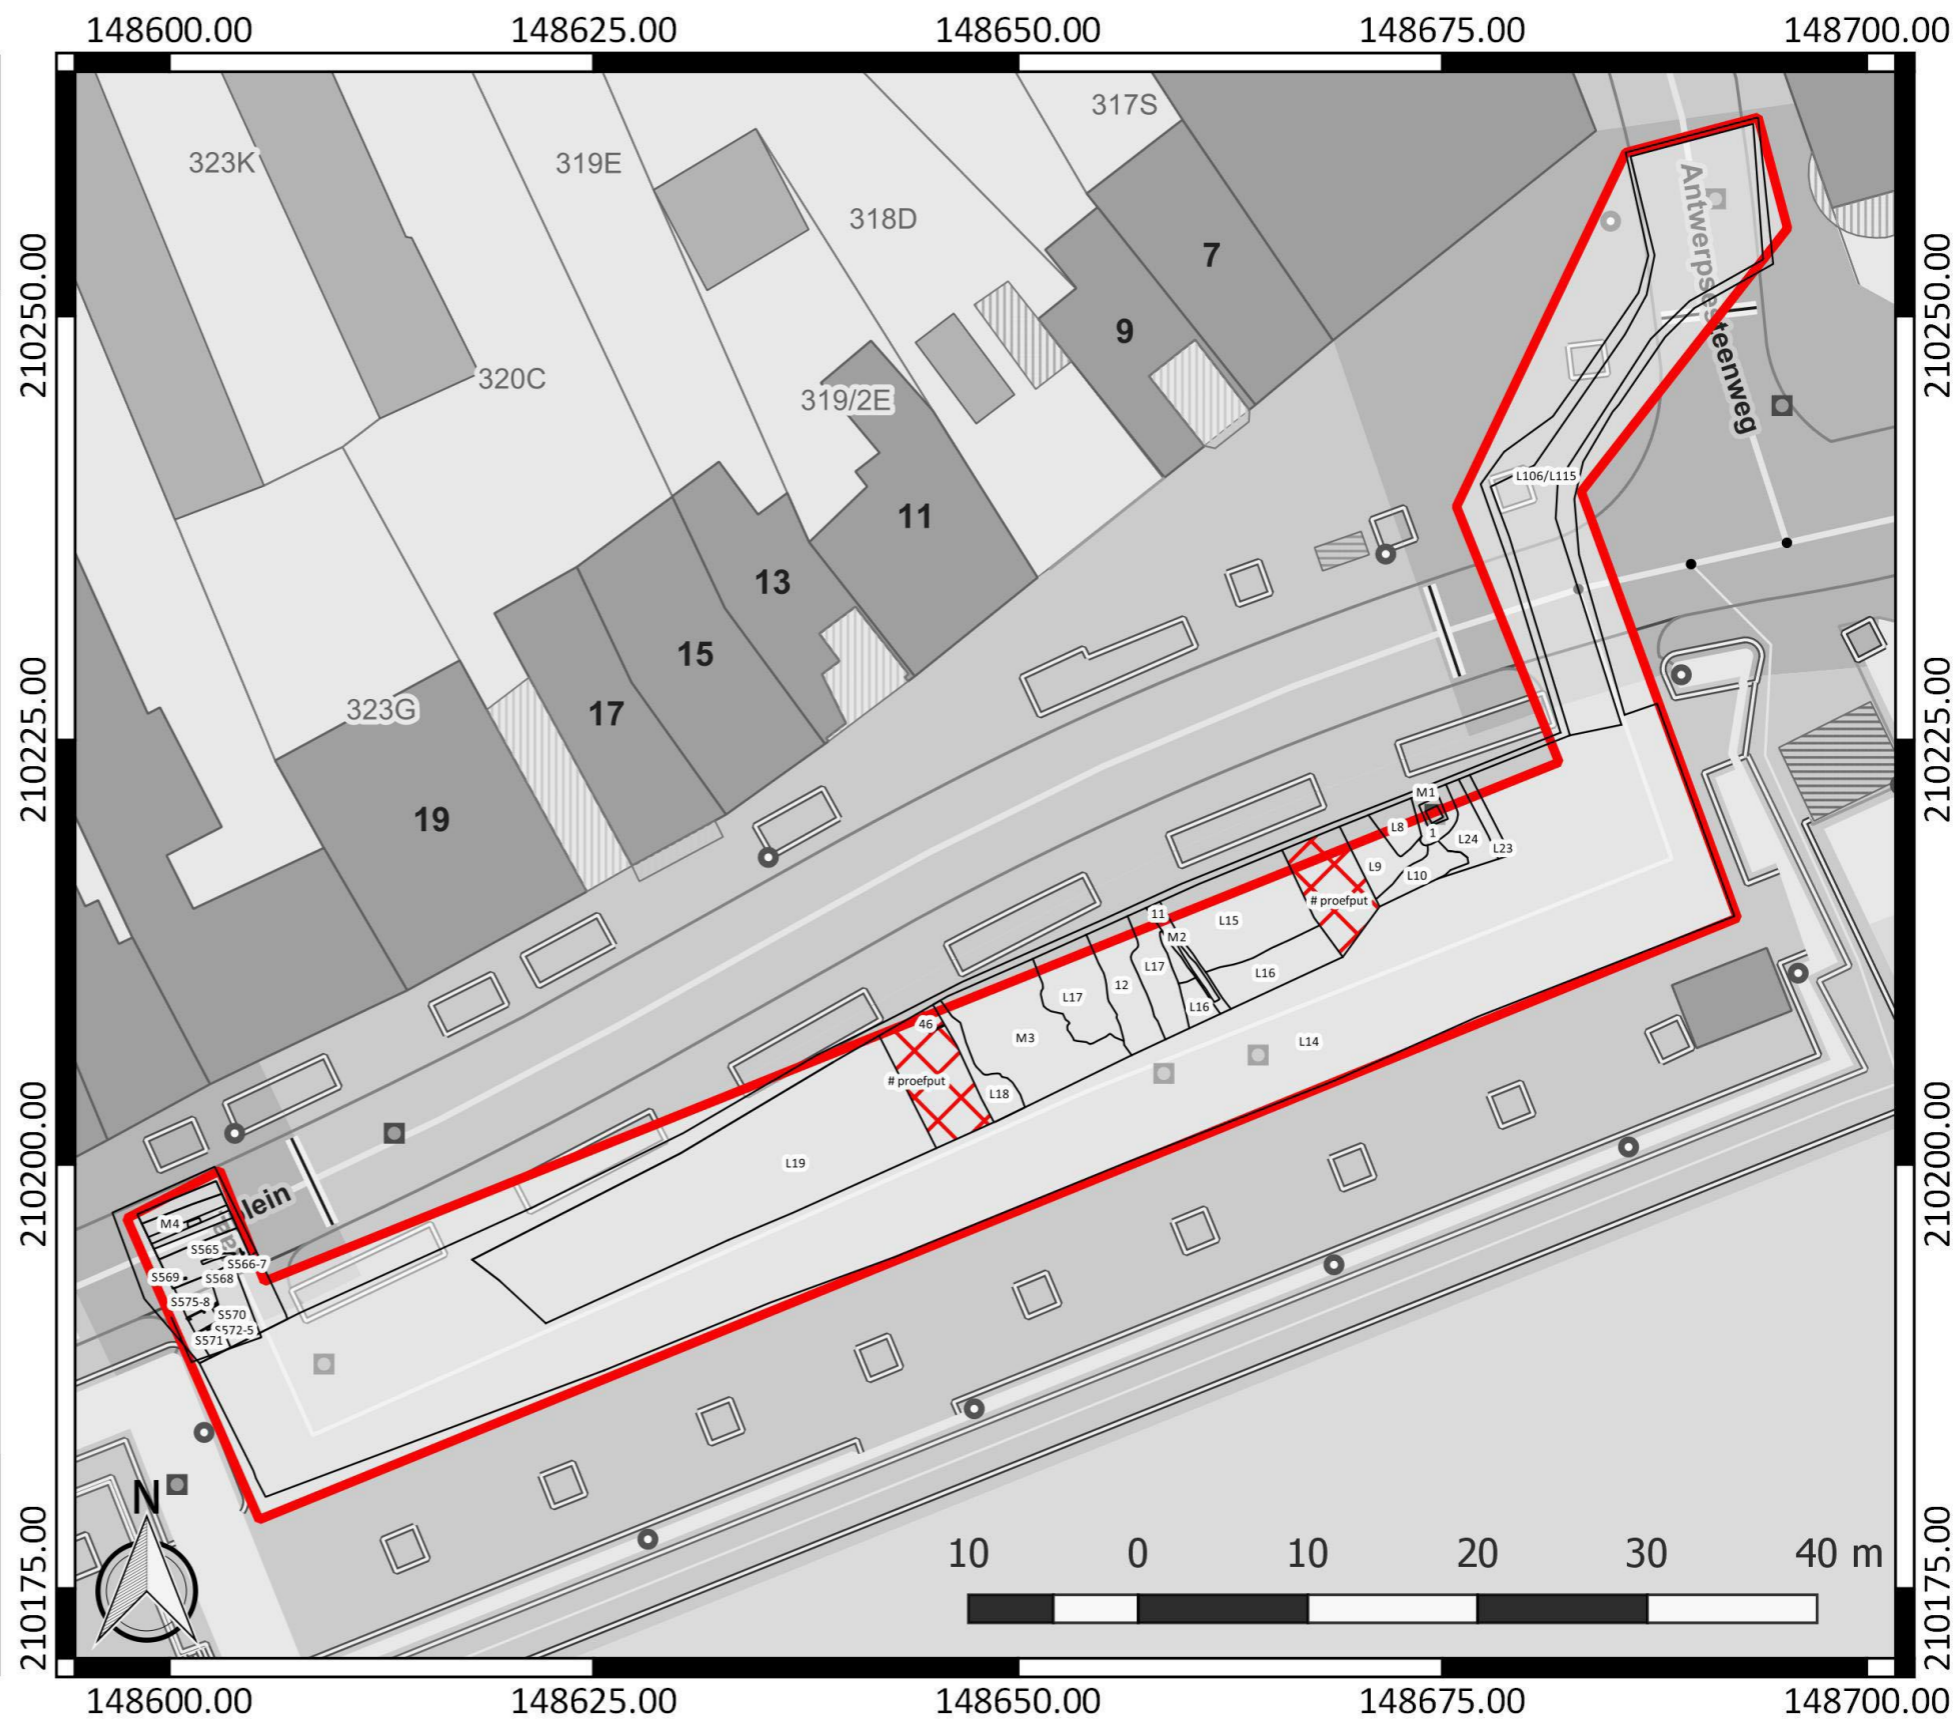
Figuur 29: Alle sporen vlak 1, weergegeven op het GRB ([www.geopunt.be](http://www.geopunt.be))

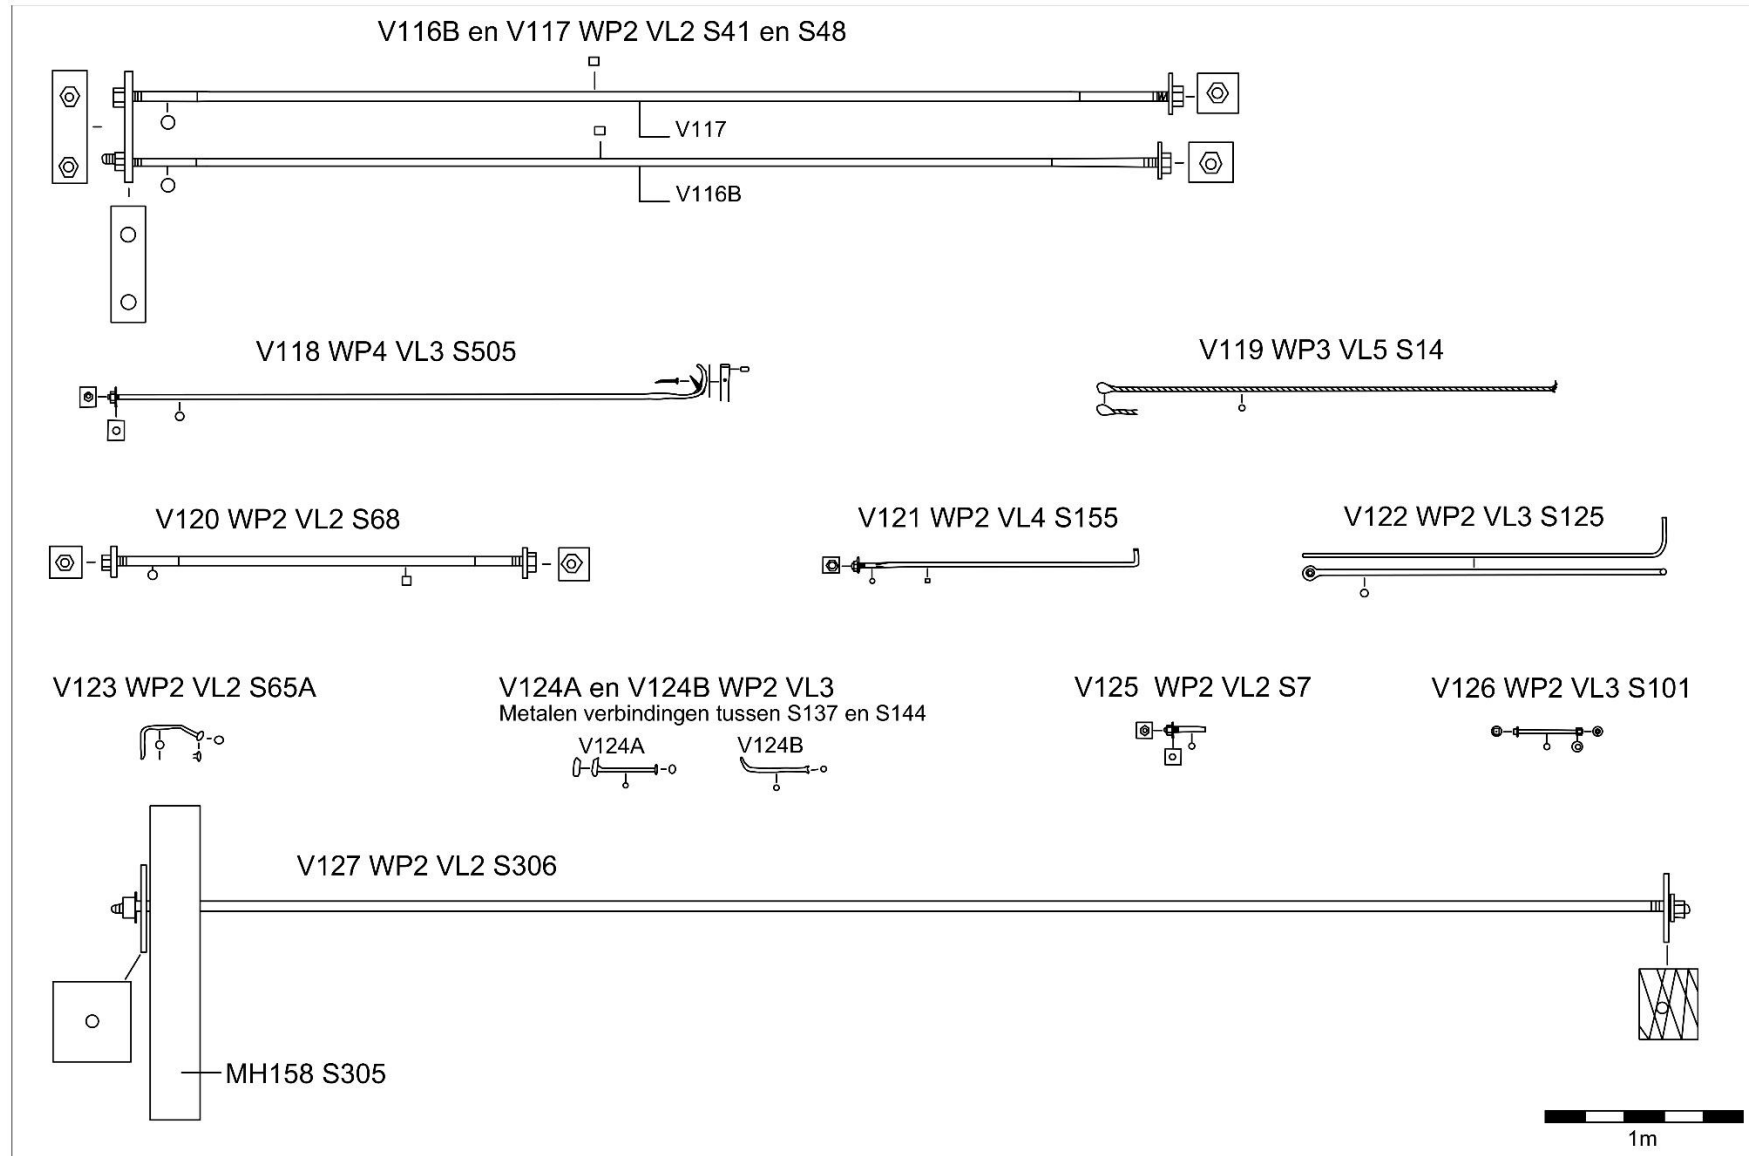
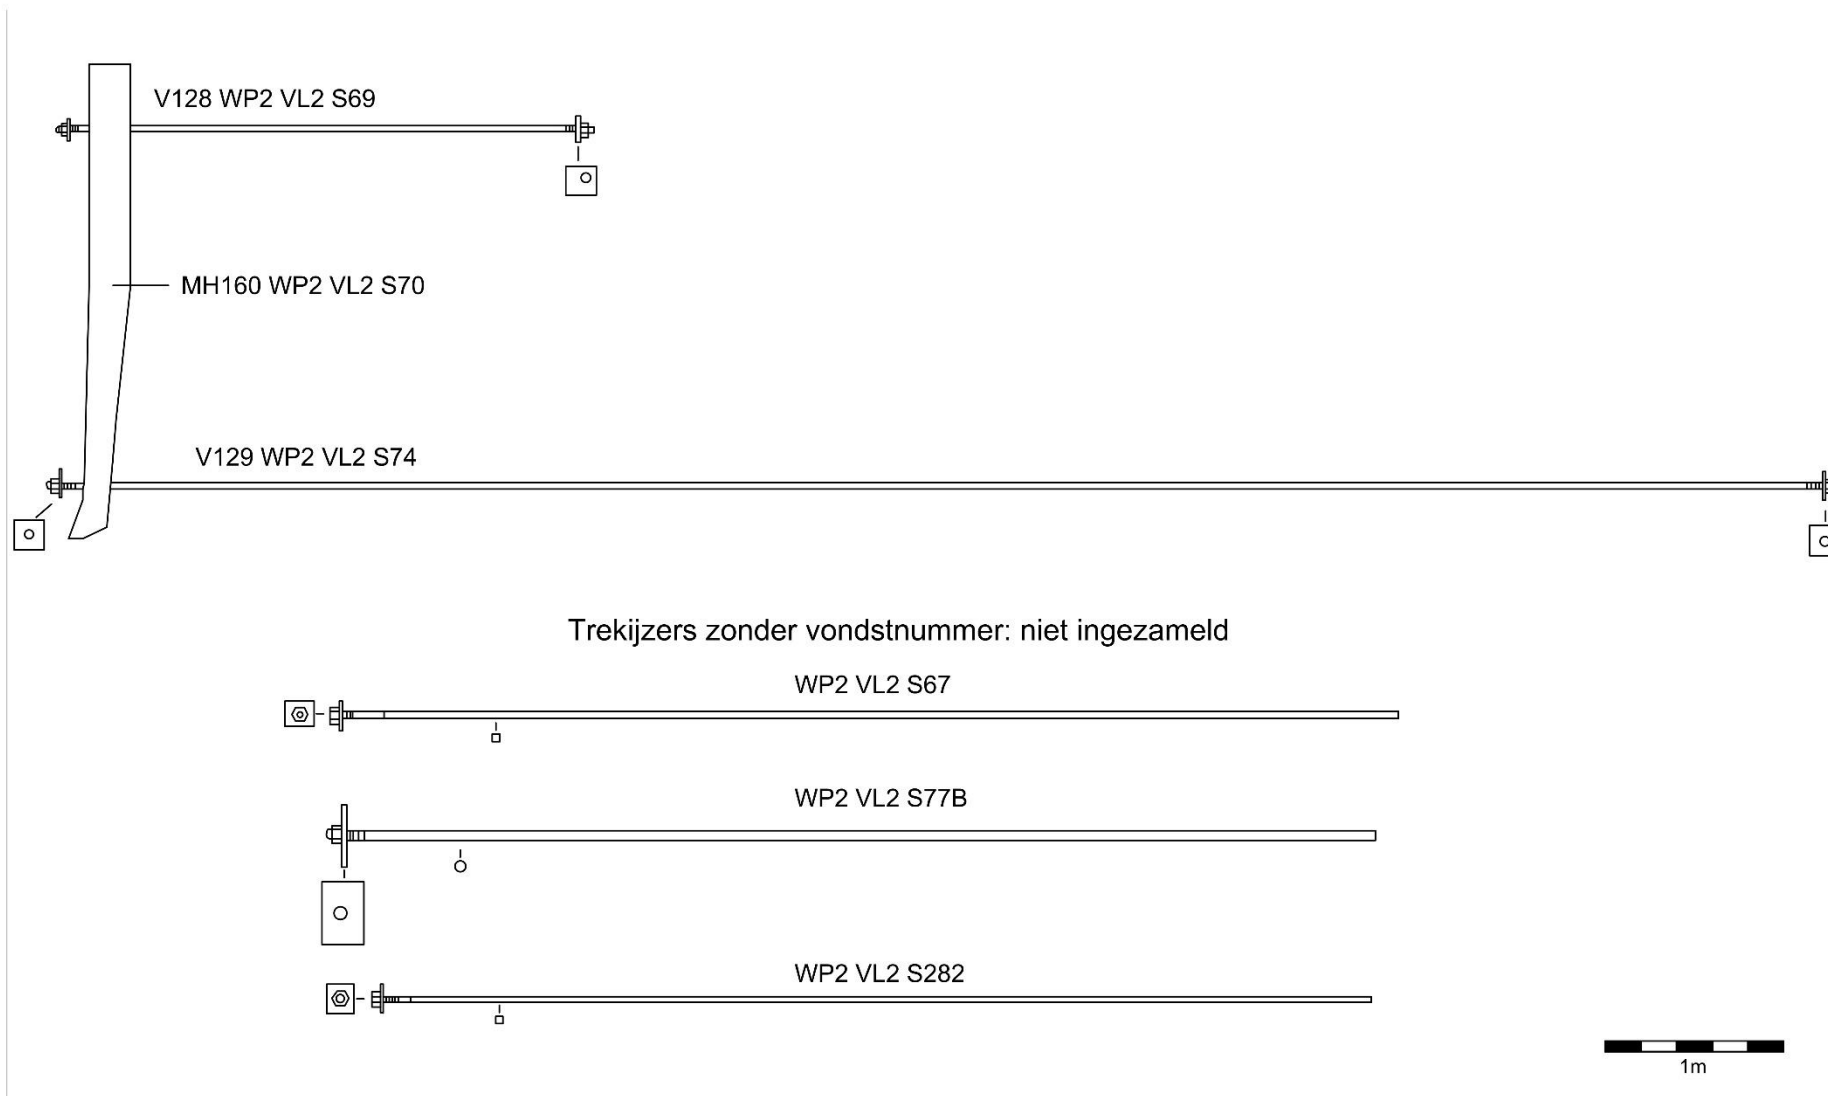
Figuur 56: Tekeningen ingezamelde trekijzers (1/3)

Figuur 57: Tekeningen ingezamelde trekijzers (2/3)

Figuur 58: Tekeningen ingezamelde trekijzers (3/3)

Van het aangetroffen hout en de trekijzers werden in situ foto's genomen. Na recuperatie werden alle fragmenten en onderdelen in detail gefotografeerd en getekend. Daarna werd het hout dat geen sporen van hergebruik vertoonde, bemonsterd. Daarvoor werden telkens twee houtschijven gemaakt. Van de trekijzers werd van elk type een exemplaar ingezameld. Omwille van de lengte werd ervoor gekozen om enkel de uiteinden van de trekijzers te bemonsteren, omdat deze diagnostisch zijn. Bij elk type is het immers zo dat het tussenstuk steeds uit een ronde staaf bestaat. We bespreken de houtvondsten en trekijzers in detail bij de bespreking van de constructie.

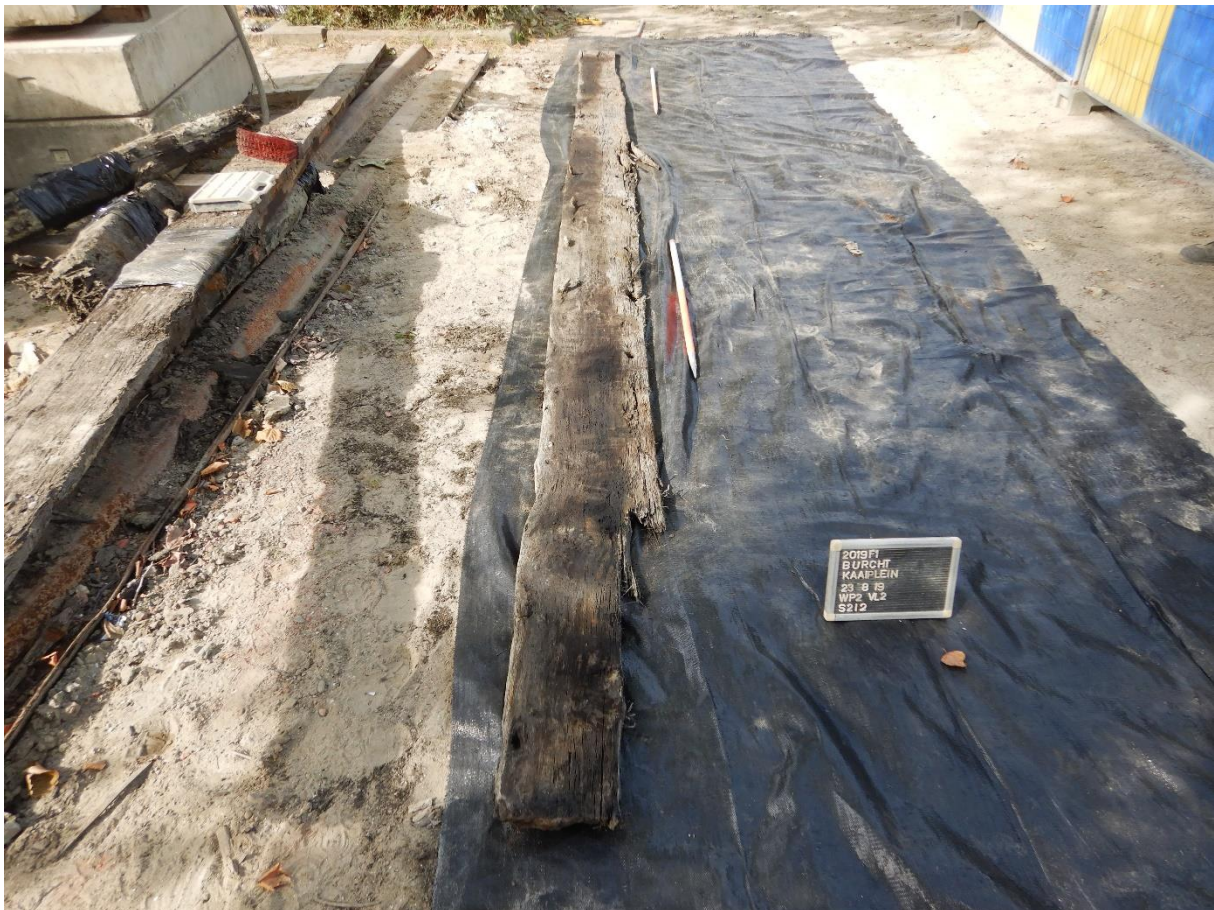
Deze plank heeft spijkerverbindingen, waarbij er nog verschillende spijkers in de plank aanwezig zijn. Op de binnenzijde van de plank (waar de spijkers doorheen zitten) zou bij schoongemaakt hout de afdrukken van de spanten van het schip moeten te zien zijn. Dit geeft je de spantafstand en kan ook al wat vertellen over de grootte van het schip. Op basis van de vorm van de plank en de geschatte lengte kan gesteld worden dat het hier gaat om een plank uit het middenschip. Of deze onderin of eerder hoger in het schip zat is op basis van de foto's niet te zeggen. Het gaat wel om een middelgrote/grote boot.

Er zijn geen houten pennen te zien die de verbinding met de spanten in het schip zouden kunnen verzorgen. Dit schip werd dan ook gebouwd op spanten, waarna de planken met spijkers tegen de spanten aan werden bevestigd.

Figuur 59: WP2 VL2 S212 MH27, zicht op de binnenzijde

Figuur 60: WP2 VL2 S212 MH27

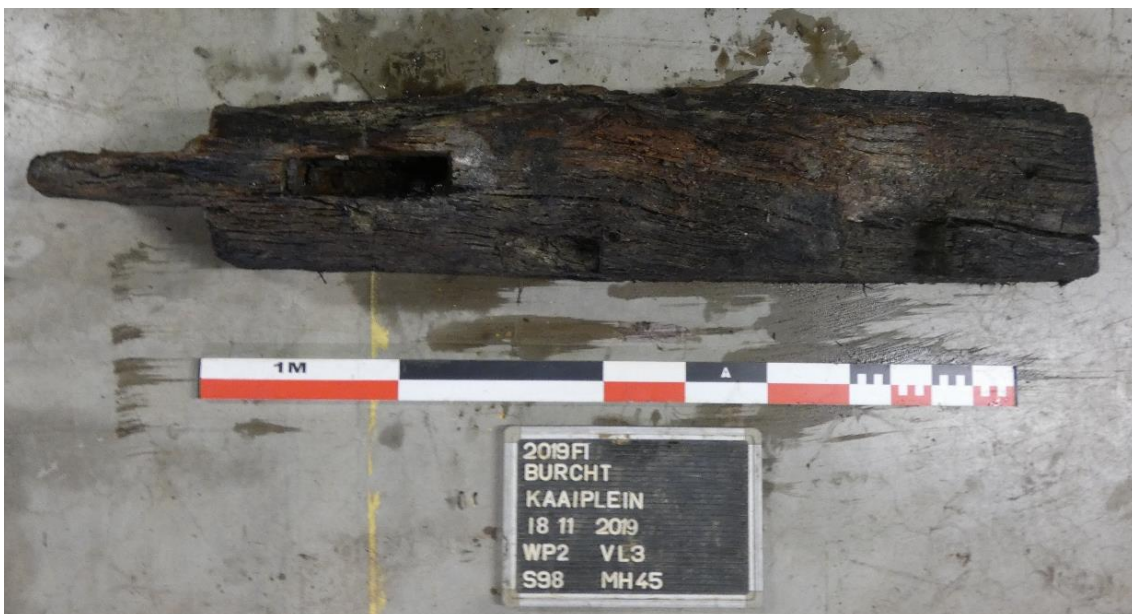
Volgens mij is dit een onderdeel van de binnenbetimmering. De rechthoekige uitsparingen op de rand en de rechthoekige sleuf, zichtbaar op onderstaande figuur, dienden voor de bevestiging van respectievelijk dwarse balken en een plank. Een aangeleverde foto (hier niet afgebeeld) toont mogelijk het deel dat tegenaan het binnenboord vast zat en was dus de buitenzijde van deze spant. Onderstaande figuur toont de binnenzijde. Qua oriëntatie denk ik dat die spant horizontaal geplaatst was, maar dus omgekeerd zoals op onderstaande foto te zien is. De dwarse balken lagen mogelijk los (zijn er spijkergaten te zien?) in de sponningen (de uitsparingen) en de plank in de sleuf liep dan naar binnen toe. Het stuk is hier ook aan beide kopse kanten afgezaagd. Dit was oorspronkelijk niet zo: aan de (op onderstaande figuur) linkse kant is er een breuk waar twee penverbindingen te zien zijn. En is die ook iets verder aan beide zijden afgezaagd. Dit is zichtbaar op een aangeleverde foto (hier niet afgebeeld). De andere kopse kant is ook afgezaagd. Dit zijn bewerkingen toegepast toen men het hout uit het schip haalde ofwel toen men het in de beschoeiing wou integreren. Zeker is dat dit niet de originele kopse kanten zijn van een scheepsbetimmering.

Figuur 61: WP2 VL3 S98 MH45

Figuur 62: WP2 VL3 S98 MH45 met zicht op de sleuf en twee sponningen. De sponningen zaten vermoedelijk aan de bovenzijde van de horizontaal geplaatste spant

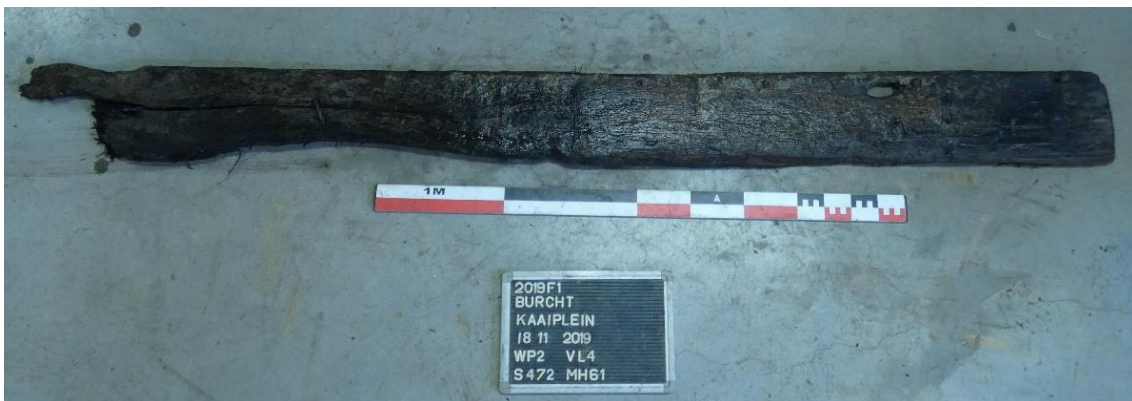
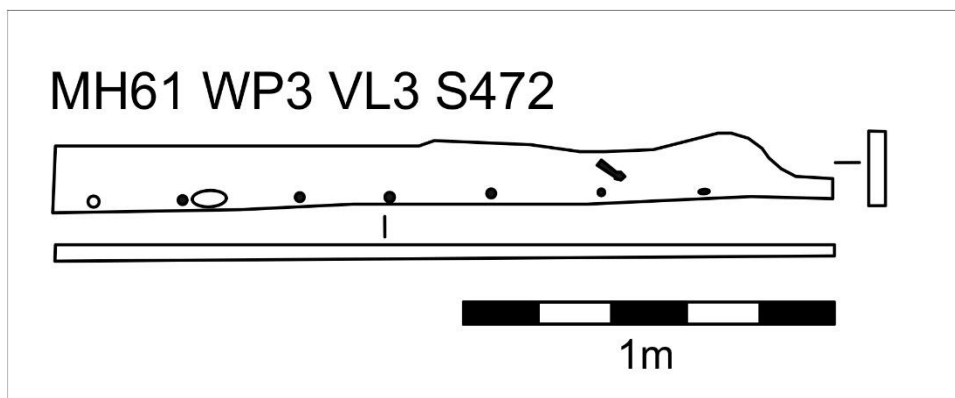
Aan één zijde is die overlans gebarsten en was dus origineel breder. Het is niet duidelijk te zien, maar ik zou stellen dat die gebarsten is langsheen de pengaten waarmee de plank op de spanten in het schip bevestigd zat. De breuk stamt dus hoogstwaarschijnlijk uit het moment van de ontmanteling van het schip waartoe het behoorde.

Op onderstaande figuur zijn zogenaamde moeten of indrukken op het hout te zien. Dit is de locatie waar de plank op de spanten zat. Ter hoogte van die moeten kan je de pengaten (nu: halve pengaten) zien, waar de bevestiging op de spanten zat, maar waar dus de breuk van de plank plaatsvond. Je kan bij de moeten ook de breedte van de spanten van het schip op afmeten en de tussenafstand van de spanten (hart op hart) afleiden. Op de plank is ook een ovaal gat te zien. Dit is de locatie van een knoest, waar dus een zijtak van de boom gezeten heeft. De knoest is er uit gevallen.

Figuur 63: Zicht op WP2 VL4 S472 MH61, vermoedelijk de buitenzijde van de gebarsten wegerplank

Figuur 64: WP3 VL3 S472 MH61

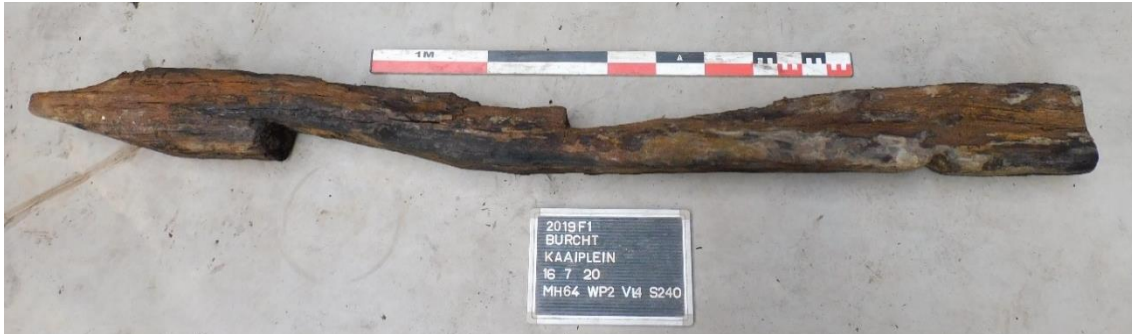
Dit scheepshout kan geïdentificeerd worden als een oplanger. Dit is een spant dat hogerop in het schip zat (in tegenstelling tot de spanten op de bodem van het schip). Er zijn een aantal vertandingen (trapjes) te zien aan de buitenzijde van de spant, daar zaten de buitenplanken tegenaan. Op basis van de kromming op het hout is er een vermoeden dat het gaat om een oplanger die nabij de stevens zat waar het schip smaller begon te worden.

Figuur 65: WP2 VL4 S240 MH64

Figuur 66: WP2 VL4 S240 MH64

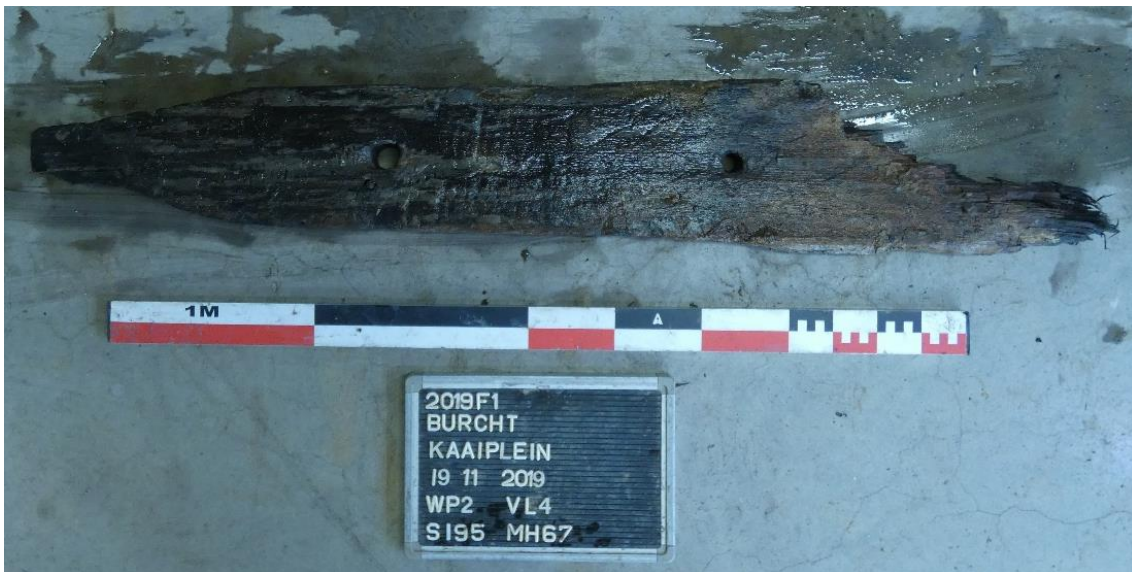
Deze plank lijkt een zogenaamde wegerplank te zijn die binnen in het schip bovenop de spanten met houten pennen werd bevestigd. Spijkers zijn afwezig. Deze lagen in de lengterichting in het schip en zorgden niet alleen voor een versteviging in die richting van de scheepsconstructie, maar dienden ook als laadvloer. De breuk aan de ene zijde en de afgezaagde/afgekapte delen aan beide einden kunnen verband houden met de ontmanteling van deze plank uit het schip en/of de toepassing ervan in de beschoeiing.

Op de aangeleverde foto's is die nu moeilijk te zien, maar vaak zie je aan beide zijden van de penverbinding telkens een lijn lopen die een afdruk is van de spant waarop de plank bevestigd zat. Dit geeft de mogelijkheid om de breedte van de spant te achterhalen en ook de tussenafstand tussen de spanten (hart op hart).

Figuur 67: WP2 VL4 S195 MH67

Figuur 68: WP2 VL4 S195 MH67

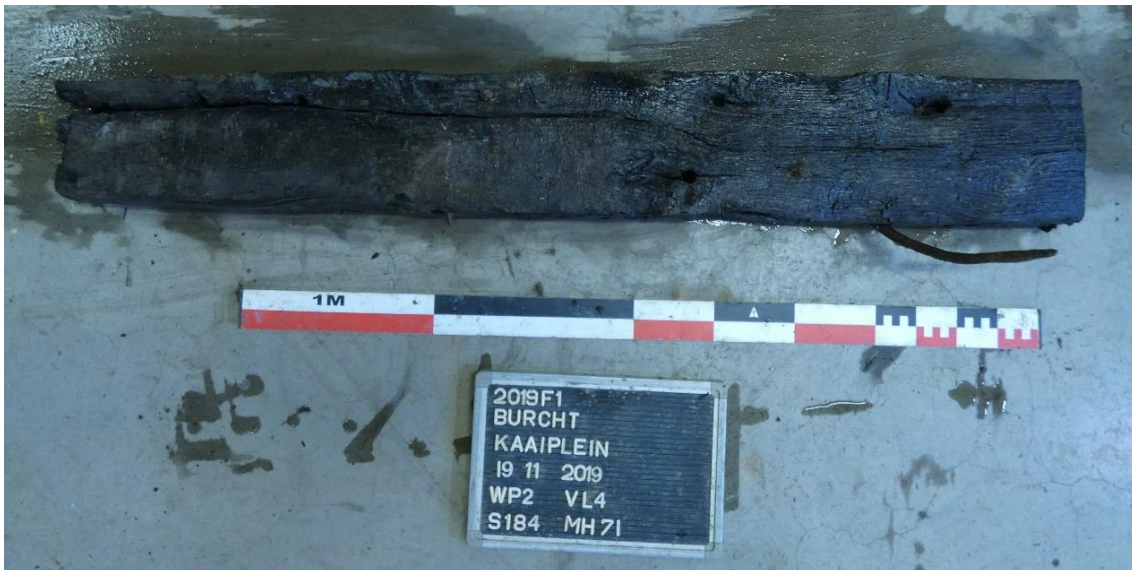
Figuur 69: WP2 VL4 S184 MH71

Deze plank is aan beide kopse einden afgezaagd of afgebroken, vermoedelijk tijdens de ontmanteling. Langsheen de beide zijden zitten spijkergaten doorheen het hout. Ook op de zijde zitten op twee plaatsen bouten (of gaten daarvan) doorheen het hout. De dwarsdoorsnede is trapezoidaal.

Indien het hier om scheepshout gaat, maar dit is in dit geval niet met zekerheid te stellen, kan het gaan om een gangboord, een dikke plank die horizontaal tegenaan het binnenboord geplaatst was. Hierop kon men op dekniveau wandelen langsheen een groot luik of een dekniveau aan de binnenrand van een open boot.

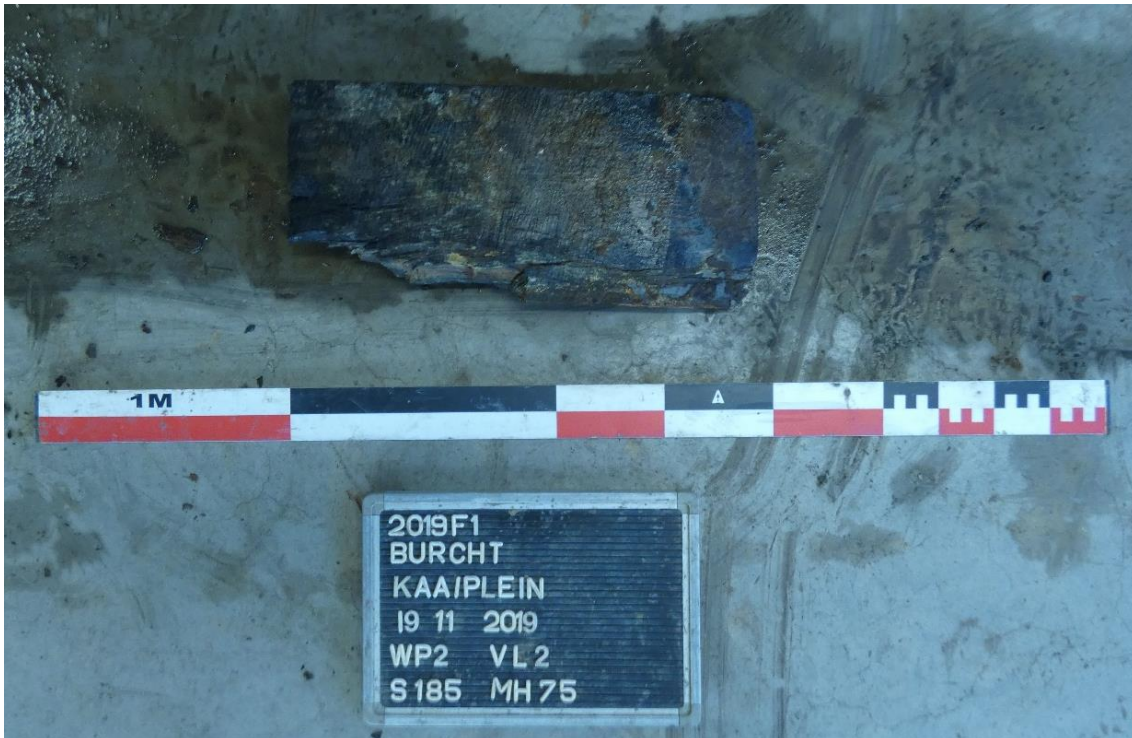
Figuur 71: WP2 VL2 S185 MH75

Dit stuk hout is een fragment van een dikke plank waarop nog zaagsporen te zien zijn. Het is niet duidelijk of hier spijker- en/of penverbindingen zijn. Eén einde versmalt en kan wijzen op een las, een einde van de plank waarop een andere las zat van de volgende plank. Een vermoeden is dat het hier om een wegerplank gaat maar zeker is dit niet.

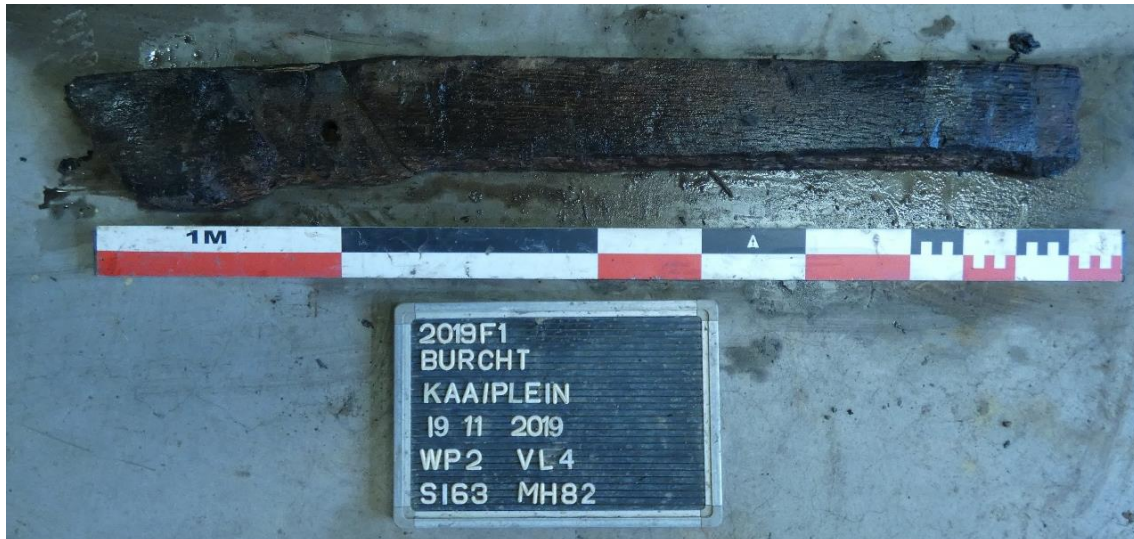
Figuur 73: WP2 VL4 S163 MH82

Dit stuk is moeilijk te duiden. Deze fragment van -mogelijk- een wegerplank of binnenbetimmering vertoont onvoldoende kenmerken om die precies te benoemen. Qua vorm en in afwezigheid van spijkers (buiten één) is het een stuk binnenbetimmering. Er is één diagonale sponning (uitsparing) met spijkerverbinding te zien die zorgde dat dit stuk verbonden was met een ander stuk in een hoek. Een onderdeel van de constructie in de beschoeiing? Het is niet uitgesloten dat dit een stuk is dat *niet* van een schip afkomstig is.

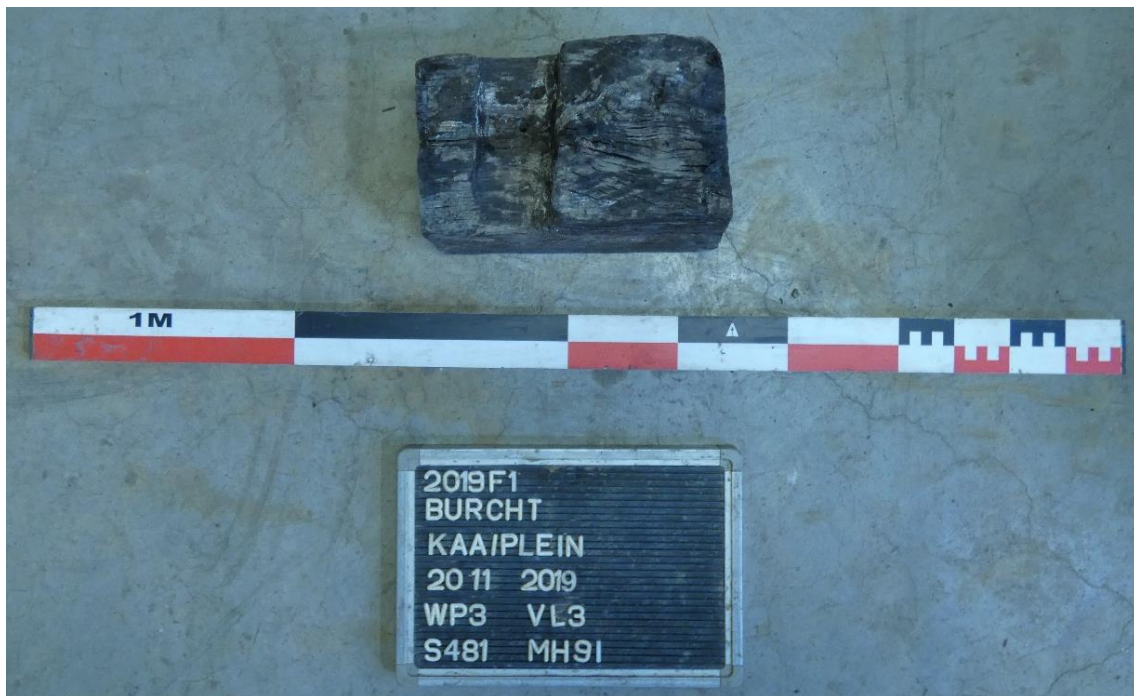
Figuur 75: WP3 VL3 S481 MH91

Dit stuk is een fragment van een scheepsspant. Deze is aan beide einden afgezaagd. Er is één rechthoekige sponning te zien die eventueel kan geïnterpreteerd worden als een loggat. Dit zijn kleine doorlopende gaten onderin een spant op de bodem van het schip, waarlangs buiswater (water dat in het schip sijpelde) kon lopen richting de pomp om aldaar het water uit te pompen. Het kan echter ook zijn dat deze sponning onderdeel is van een binnenbetimmering waartegen een andere stuk hout was gespijkerd, getuige het spijkergat. Qua interpretatie draagt dit laatste de voorkeur, al is een loggat niet uitgesloten.

Datum	Spoornr.	Werkpunt	Sector	Vak/ kwadr / coupe/ profiel	Vlak	Tek./ plan	Vorm	Aard: Hom./ Het. Gevl. Gel.	Kleur (vlekken)	Textuur (compactheid/samenstelling)	Inclusies: v/z - w/v - sp/br/brn soort	Bioturbati e G/W/V	Aflijning	Interpretatie/opmerkingen	Datering	Spoorassociatie/spoorrelati e I/O/Z	Vondstnr./ staalnr.
21/08/2019	476	3			4	P17-P22	Rechthoek	Homogeen	DBR	hout		Geen	Duidelijk	houten paal onder balk S412	Fase 2		
21/08/2019	477	3			4	P17-P22	Rechthoek	Homogeen	DBR	hout		Geen	Duidelijk	houten paaltje	Fase 1 of 2		
21/08/2019	478	3			4	P17-P22	Rechthoek	Homogeen	DBR	hout		Geen	Duidelijk	houten paal naast balk S414	Fase 1		
21/08/2019	479	3			4	P17-P22	Rechthoek	Homogeen	DBR	hout		Geen	Duidelijk	houten paaltje naast paal S430	Fase 2		
21/08/2019	480	3			4	P17-P22	Rechthoek	Homogeen	DBR	hout		Geen	Duidelijk	houten balkje tussen paal S432 en S433	Fase 2		MH76
21/08/2019	481	3			4	P17-P22	Rechthoek	Homogeen	DBR	hout		Geen	Duidelijk	houten balkje tussen paal S433 en S434	Fase 2		MH91
