# **Eindverslag archeologische opgraving Burcht (Zwijndrecht) – Kaaiplein**

Jordi Bruggeman, Jelke Van Buggenhout en Natasja Reynolds  
Met bijdragen van Alexander Klink en Jeroen Vermeersch

Bornem  
2020

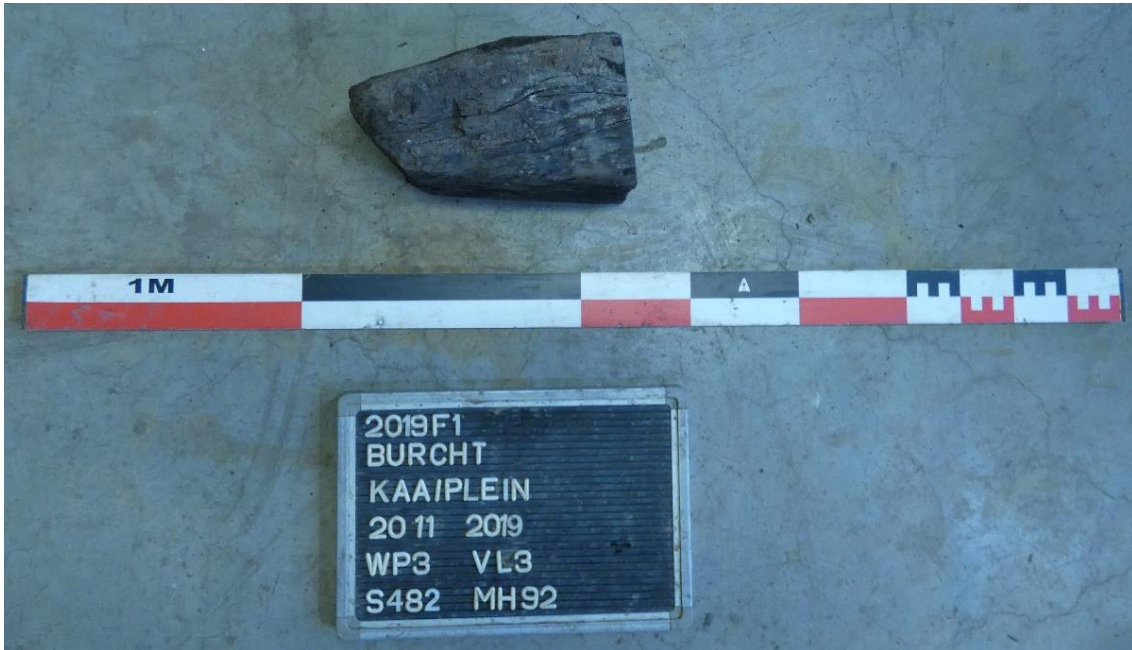
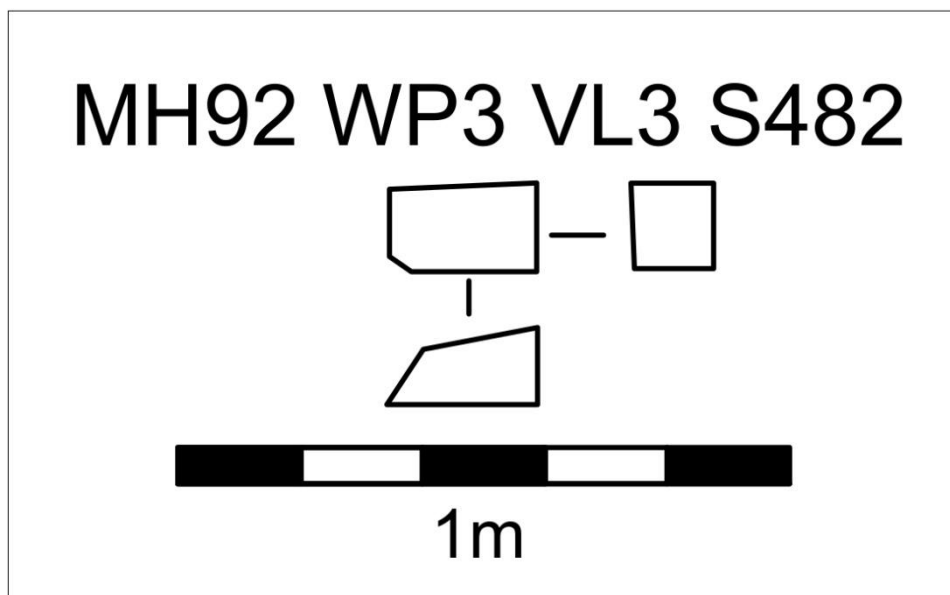
Figuur 77: WP3 VL3 S482 MH92

Dit stuk is te klein en vertoont te weinig constructiedetails om er iets zinnigs over te vertellen. Een fragment van een plank van de binnenbetimmering (eventueel deel wegerplank?).

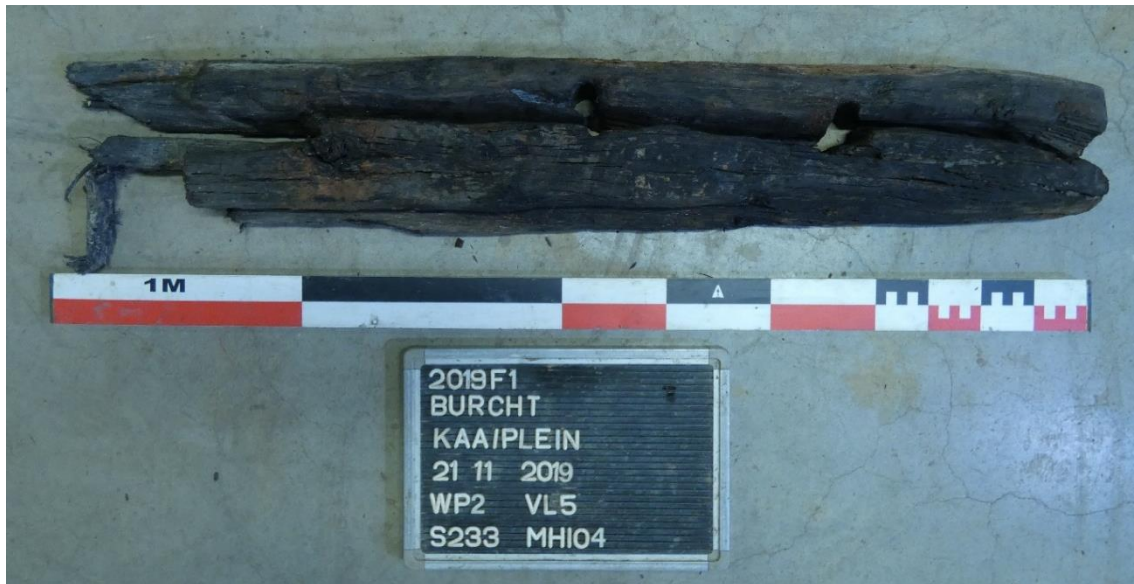
Figuur 79: WP2 VL5 S233 MH104

Deze spant kan aanzien worden als een oplanger, een spant dat hoger in het schip zat. Één zijde loopt smaller toe en was aldaar geplaatst op een onderliggende spant die verder naar onderen in het schip liep. Het andere uiteinde is dikker en lijkt het bovenste deel van de bovenste oplanger te zijn. Daar zat dus geen volgende spant meer op. De vorm suggereert ook dat de vorm van het schip aldaar recht was (verticaal, eventueel in een zekere hoek). Het kan daarbij gaan om een stuk uit het middenschip (naar de stevens toe zou de spant meer buiging vertonen). De spant is langsheen de houten penverbindingen doormidden gebroken. De verbindingen wijzen erop dat de spant met één pen per plank verbonden was.

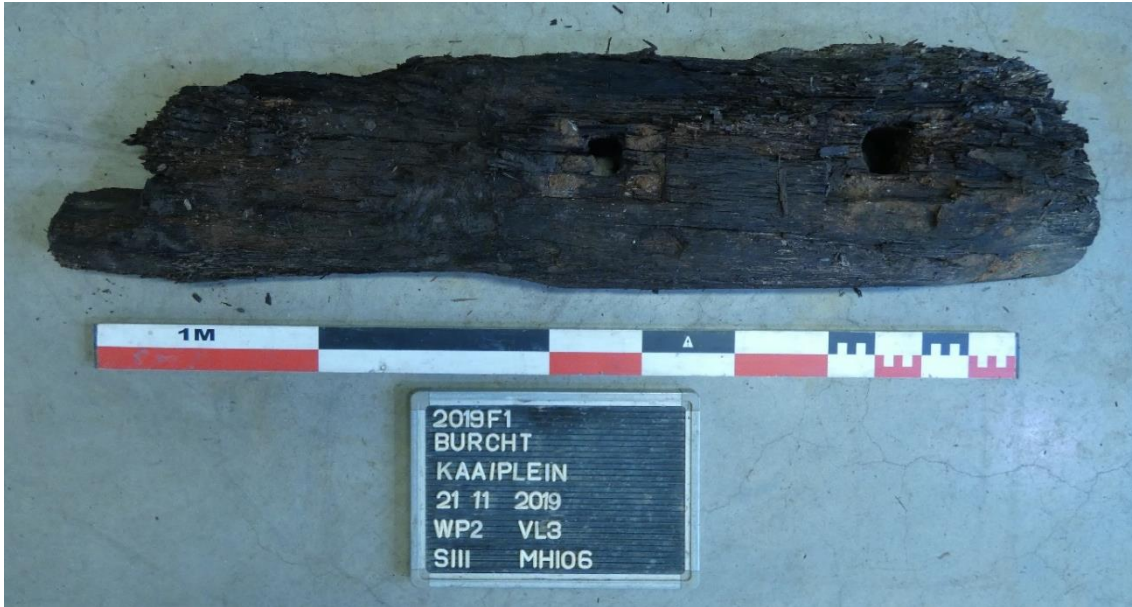
Figuur 81: WP2 VL3 S111 MH106

Dit fragment van een spant is net als de vorige te interpreteren als een oplanger, al is de breedte-dikte verhouding anders. Het lijkt er op dat hier nog spint op zit of waarbij het hout net onder het spint nog aanwezig is (zie onderstaande figuur). De afstand van de penverbindingen is gelijkaardig als bij bovenstaande oplanger.

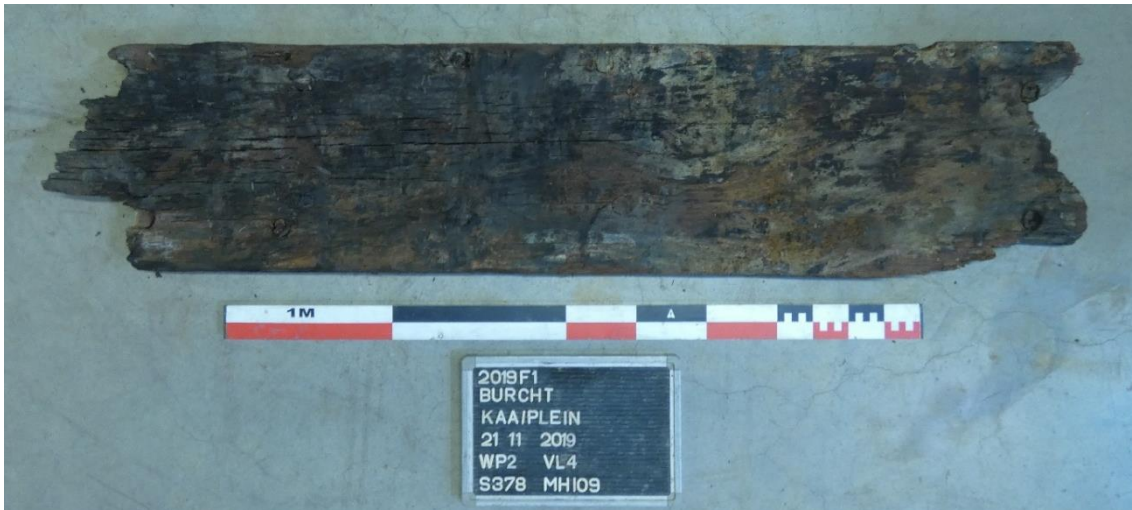
Figuur 83: WP2 VL4 S378 MH109

Deze plank vertoont heel wat verbindingen, met name dikke en dunne pennen, naast verschillende onregelmatig verspreide spijkerverbindingen, wat je bij scheepshout niet onmiddellijk zou verwachten. De functie is hierdoor ook onduidelijk, maar door die vele verbindingen lijkt het eerder om binnenbetimmering of een wegerplank te gaan. Mogelijk zijn de vele penverbindingen te wijten aan het hergebruik in de beschoeiing.

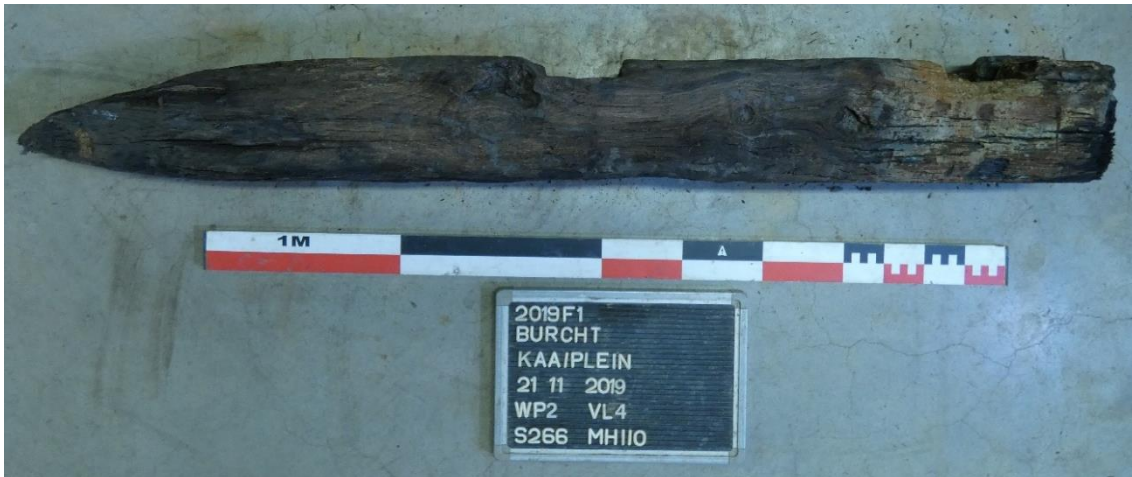
Figuur 85: WP2 VL4 S266 MH110

Dit stuk hout is een aangepunte paal met vierante doorsnede. Op één zijde zijn twee sponningen uitgewerkt waar telkens één of twee spijkerverbindingen in herkend zijn. Dit hout is geen scheepshout en waarschijnlijk ook geen ander hergebruikt constructiehout, maar maakt gewoon onderdeel uit van de beschoeiing.

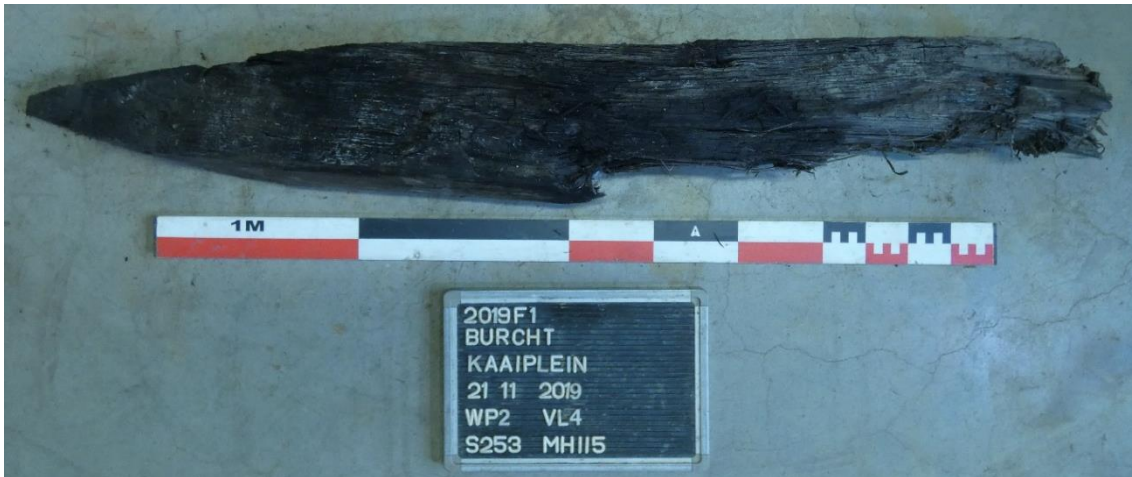
Figuur 87: WP2 VL4 S253 MH115

Deze dikke plank vertoont overeenkomsten met eerder beschreven planken die als wegering werden geïdentificeerd. Het is een dikke plank zonder spijkergaten, maar met penverbindingen. Het aangepunte einde is een bewerking van de plank voor het gebruik in de beschoeiing.

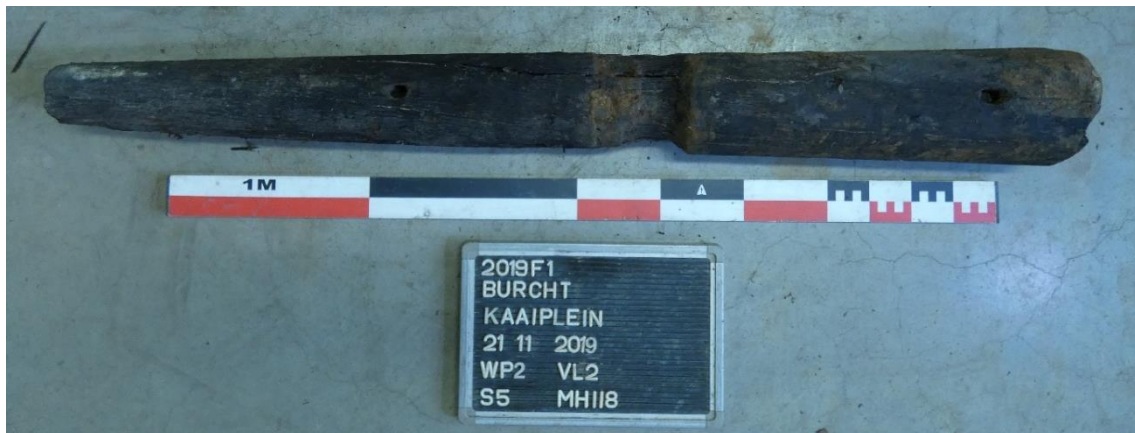
Figuur 89: WP2 VL2 S5 MH118

Dit stuk hout heeft ronde tot hoekige doorsnede, twee pengaten en centraal een afgesleten zone. Hiervan is het helaas niet duidelijk te stellen wat de functie van dit stuk is geweest.

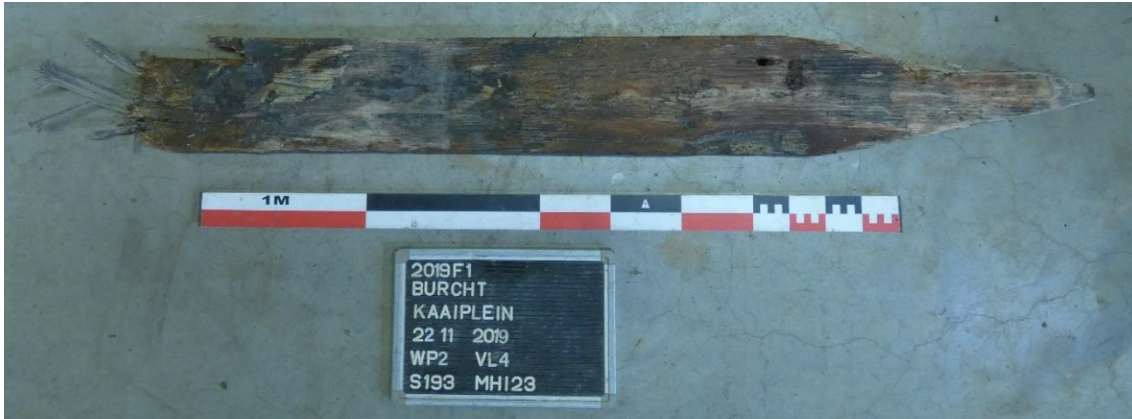
Figuur 91: WP2 VL4 S193 MH123

Net zoals eerder is hier een plank die is aangepunt. De plank heeft geen spijkergaten langsheen de zijden. Er zijn duidelijk penverbindingen te zien en de plank kan dan ook als fragment van een wegerplank geïdentificeerd worden. De lichtere kleur kan duiden op naaldhout, al is dat niet zeker te stellen op basis van deze foto's. De aanpunting is geen oorspronkelijk aspect van de wegerplank, maar is een bijwerking voor het gebruik in de beschoeiing.

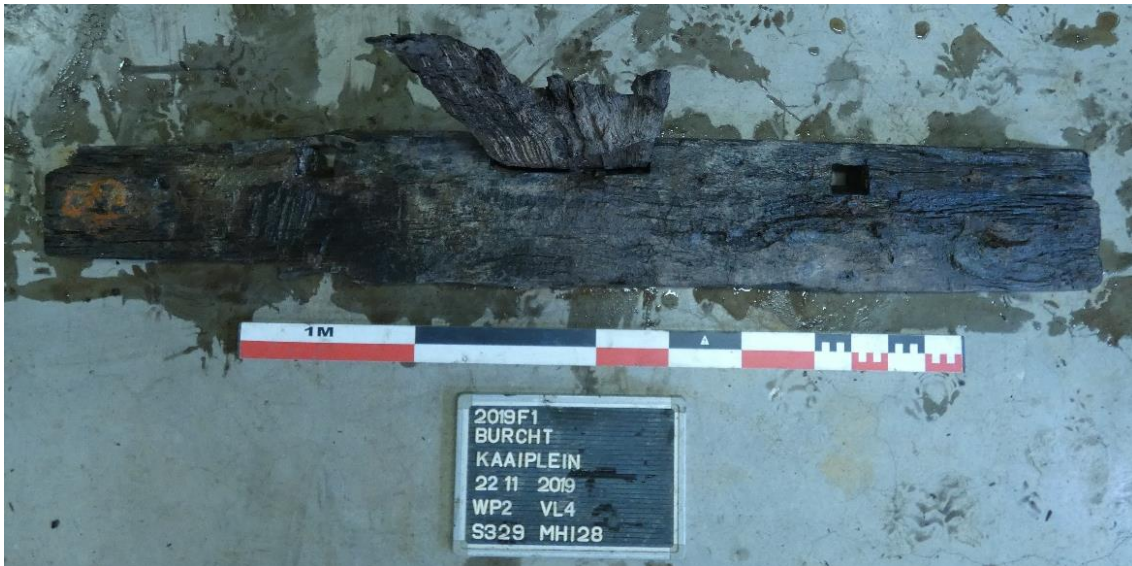
Figuur 93: WP2 VL4 S329 MH128

Hier is een spant met een plank verbonden, waarbij de plank in een sponning van de spant is gespijkerd. In de spant bevinden er aan weerszijden van de verbinding ook nog twee vierkante gaten die doorheen het spant lopen. De functie van die laatste is niet duidelijk. Mogelijk zaten er in de beschoeiing of in het schip, indien het hier scheepshout betreft, vierkante balkjes door.

Het is hier niet vast te stellen of deze stukken apart in een schip hebben gezeten. Op de manier zoals die nu aan elkaar vast gespijkerd zijn, kan wel met zekerheid gesteld worden dat dit geen constructiewijze is van in een schip.

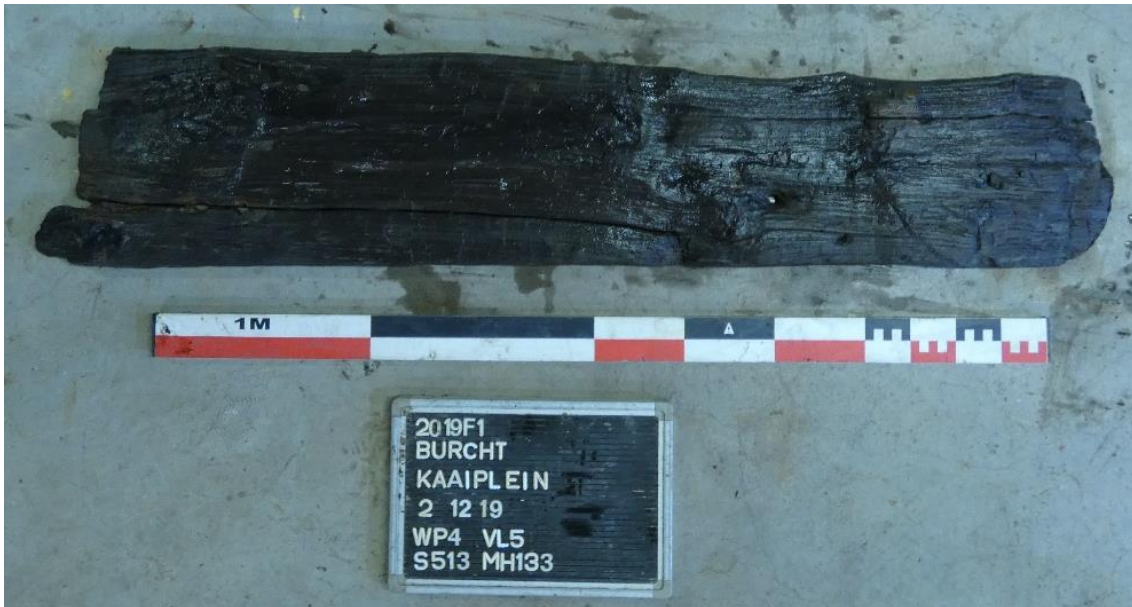
Figuur 95: WP4 VL5 S513 MH133

Deze plank vertoont geen spijkers langsheen de randen. Er zijn op verschillende plaatsen wel spijkers te zien die werden gebruikt om de wegerplank vast te zetten op de spanten in het schip. De indruk van de spanten is goed te zien op deze plank. De onderstaande foto toont dan ook de onderzijde van een dergelijke wegerplank. In tegenstelling tot de vorige wegerplanken uit deze collectie is er hier geen penverbindingen te zien op de foto's (maar mogelijk zijn die er wel?). Aan de plank te zien is er gebruik gemaakt van hout van mindere kwaliteit, met veel knoesten in. In principe is dat voor de constructie van het schip geen probleem.

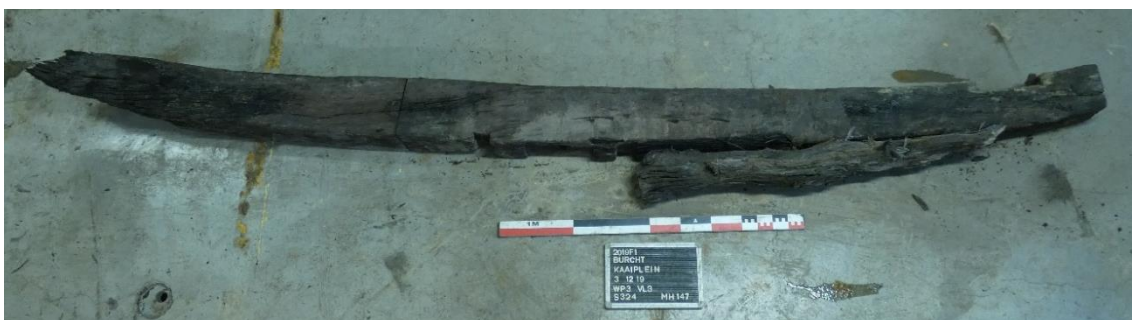
Figuur 97: WP3 VL3 S324 MH147

De kromming wijst aan dat dit stuk horizontaal in het voor- of achterschip was aangebracht. De sponningen pasten op de spanten in dit deel van het schip. De balk ondersteunde vermoedelijk een deel van het dek. Eén sponning, die aan de binnenzijde van de balk te zien is, zorgde voor steun aan een opstaande balk in het schip, die vermoedelijk ook het bovenliggende dek ondersteunde.

Het fragment hout dat er nog aan verbonden is, is mogelijk een restant van een spant ofwel een onderdeel van de beschoeiing waarmee het heeft vastgezet. De aanpunting is een toevoeging voor het gebruik in de beschoeiing.

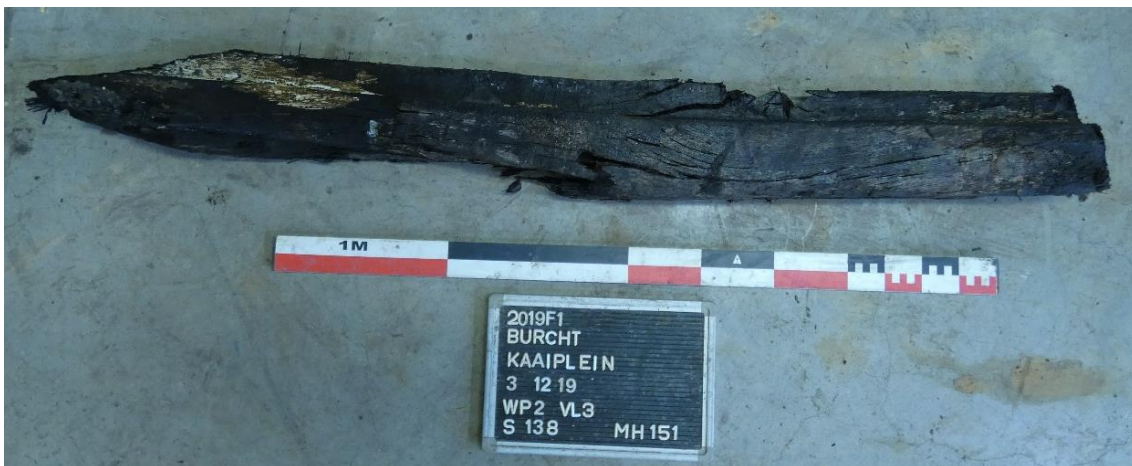
Figuur 99: WP2 VL3 S138 MH151

Deze balk heeft een vierkante doorsnede en vertoont een sponning in de hoek van de balk die over de hele lengte is aangebracht. Dit is niet aanwezig bij het vorige stuk. Net als bij vorig stuk hout, zijn er sponningen dwars op het hout en weliswaar minder diep uitgewerkt. Qua gebruik kan deze balk eenzelfde functie hebben gehad. De groef of sponning toont aan dat daarin een balk-plank in de lengterichting lag ofwel, en meer waarschijnlijk, dat er verschillende planken dwars in deze sponning lagen. Deze balk had een longitudinale oriëntatie en was horizontaal bevestigd tegen de spanten waarbij de planken in de sponning een dwarsscheepse oriëntatie hadden. Deze planken waren niet bevestigd met spijkers of pennen, daar zijn geen enkele sporen van te zien. Het aangepunte einde is toegevoegd wanneer het stuk in de beschoeiing is gebruikt.

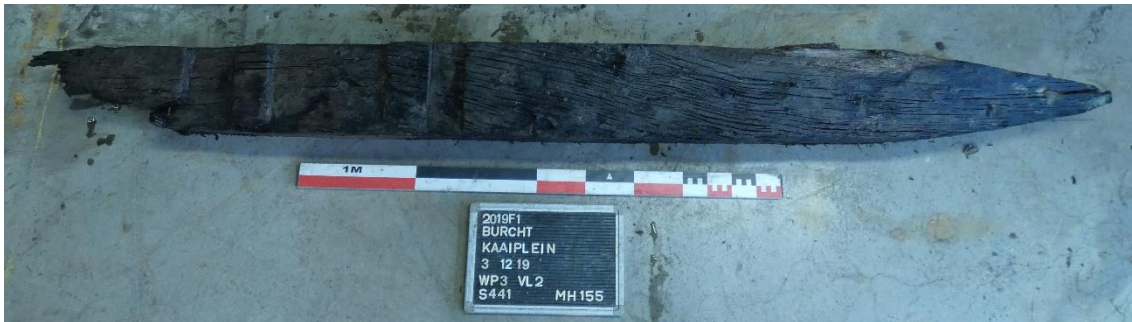
**Figuur 101: WP2 VL2 S441 MH155**

Zoals de twee vorige stukken, hebben we hier ook te maken met een gelijkaardige balk. De sponningen zijn op onderstaande foto goed te zien, net als een aantal pengaten waarmee het aan de spanten bevestigd zat. De aanpunting is een latere toevoeging in het kader van de integratie van dit stuk in de beschoeiing.

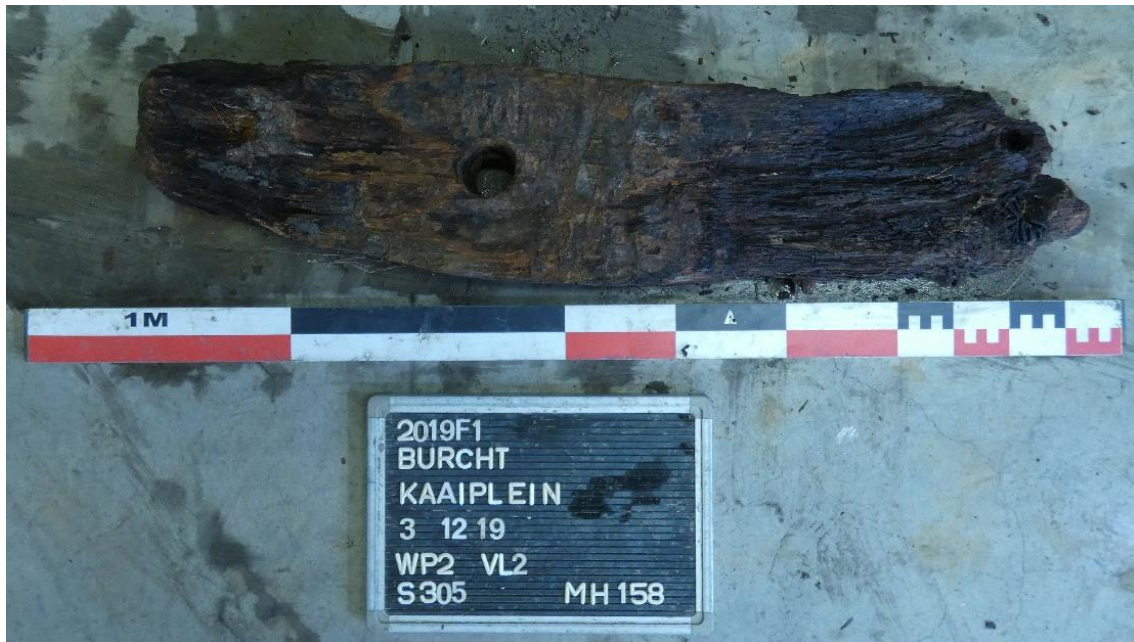
Figuur 103: WP2 VL2 S305 MH158

Dit stuk is een spant van erg slechte kwaliteit. Zowel het hout bevat veel knoesten, er is veel spint aanwezig en de degradatie lijkt groter dan de vorige stukken.

De penverbindingen wijzen op het gebruik als spant, vermoedelijke een fragment van een oplanger ofwel een legger. Deze laatste spanten worden gebruikt op de bodem van het schip en hebben een horizontale vorm. Op onderstaande foto zijn ook spijkerverbindingen te zien die te relateren zijn aan de wegeringplank die er op heeft gezeten. De breedte van de wegerplank kan nog afgelezen worden op basis van de verkleuring van de binnenzijde van de spant die minder geërodeerd is dan de rest van het stuk hout

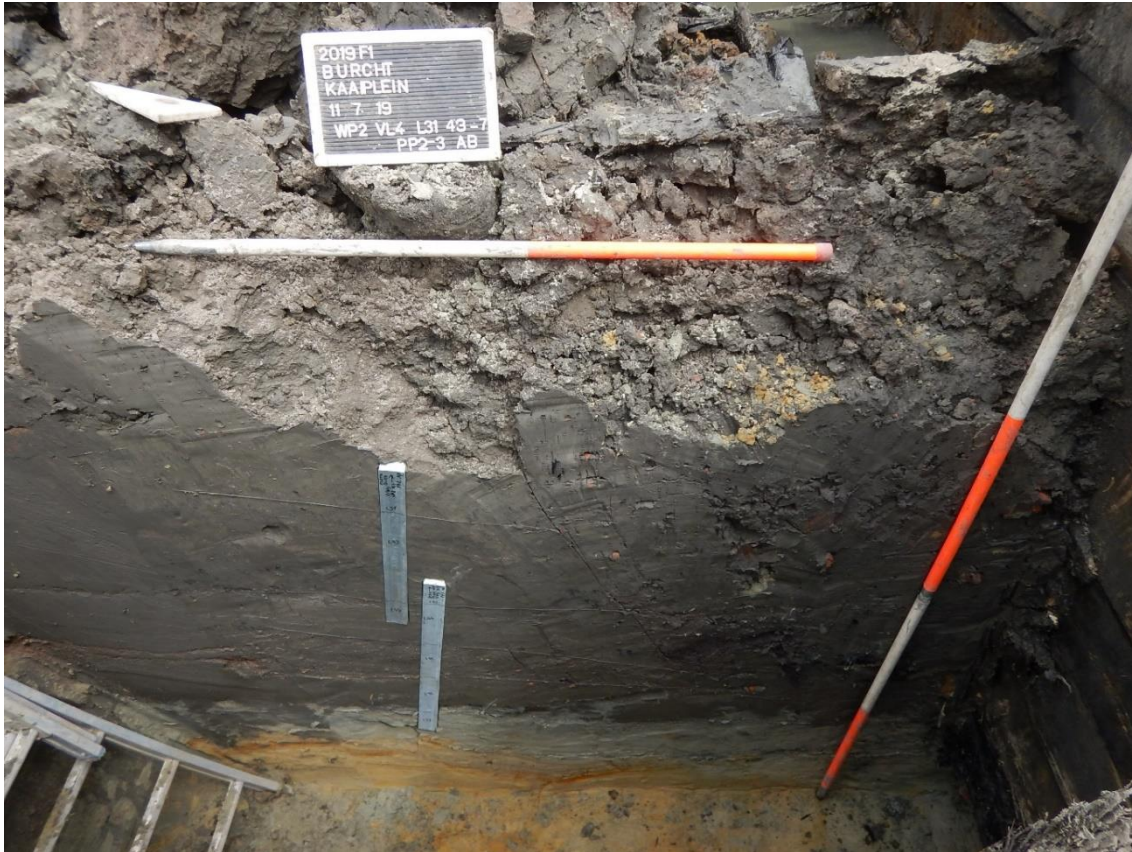
**Figuur 105: Coupe doorheen de alluviale pakketten aan de binnenzijde van de kadebeschoeiing met onderaan het dekzand (WP2, vlak 5, L31, L43-47, PP2-3)**

De alluviale afzettingen werden bemonsterd door middel van pollenprofielen en bulkstalen. Onderzoek van diatomeeën en ook pollen uit dergelijke sedimenten kan waardevol zijn. Ze kunnen informatie opleveren over de (evolutie van de) waterkwaliteit, van de omliggende vegetatie, en eventueel van antropogene activiteiten in de buurt. Bovendien zou de relatief jonge datering toelaten om de resultaten van diatomeeënonderzoek te confronteren met historische gegevens met betrekking tot getijden en waterkwaliteit van de Schelde op die plaats en de vegetatie bij het pollenonderzoek.<sup>35</sup>

Het was aangewezen om in te zetten op pollenonderzoek en diatomeeënonderzoek van de onderste alluviale laag (L46 – PP3) en de bovenste bemonsterde alluviale laag (L31 – PP2) om zo de evolutie in kaart te brengen. In twee van de ingezamelde bulkstalen van het bemonsterde profiel werden vondsten aangetroffen. Het gaat om de twee onderste pakketten (L45 en L46). In het bovenste (L45 – MB10/V135) werd een intern geglazuurd wandfragment witbakkend aardewerk gevonden en in het onderste (L46 – MB09/V134) een randfragment rood aardewerk<sup>36</sup> met intern glazuur en gele

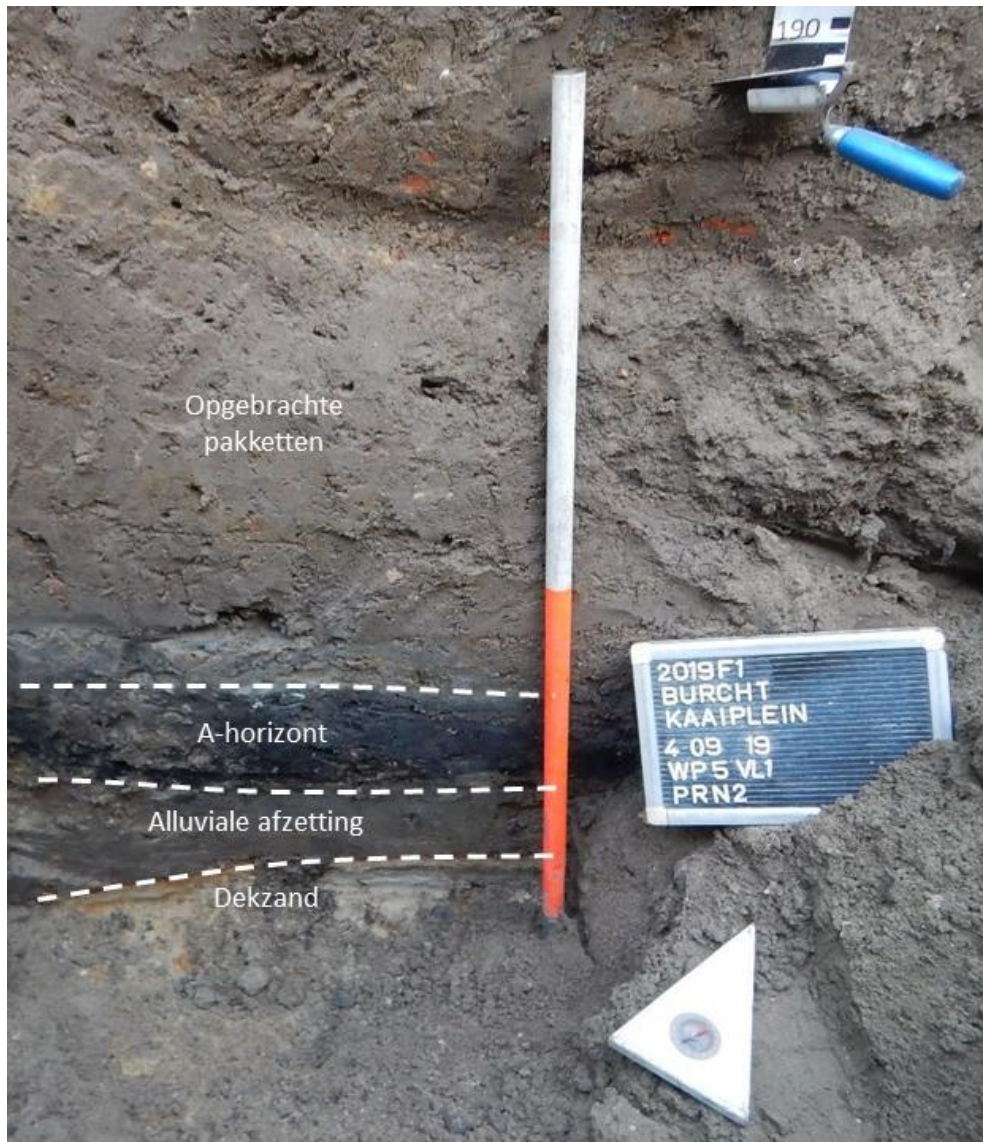
Figuur 120: Werkput 5, profiel N2, vlak 1, detail

In de buurt hiervan werd ter hoogte van het rioleringsstracé (werkput 5) een bodemprofiel geregistreerd (profiel N2) waar onder de opgebrachte pakketten een A-horizont aanwezig is, die bestaat uit zand met kleibijmenging (Figuur 119 en Figuur 120). Het vondstmateriaal wijst op een datering in de nieuwe tijd. De A-horizont ligt op een dun pakket alluviale klei die op zijn beurt op het dekzand rust. Meer naar het zuidwesten (PR W4), naar de Schelde toe, is de A-horizont niet meer aanwezig (Figuur 121) en verder naar het zuidoosten (PR O3) is de aanzet van het hellend vlak in het noordoosten te zien (Figuur 122).

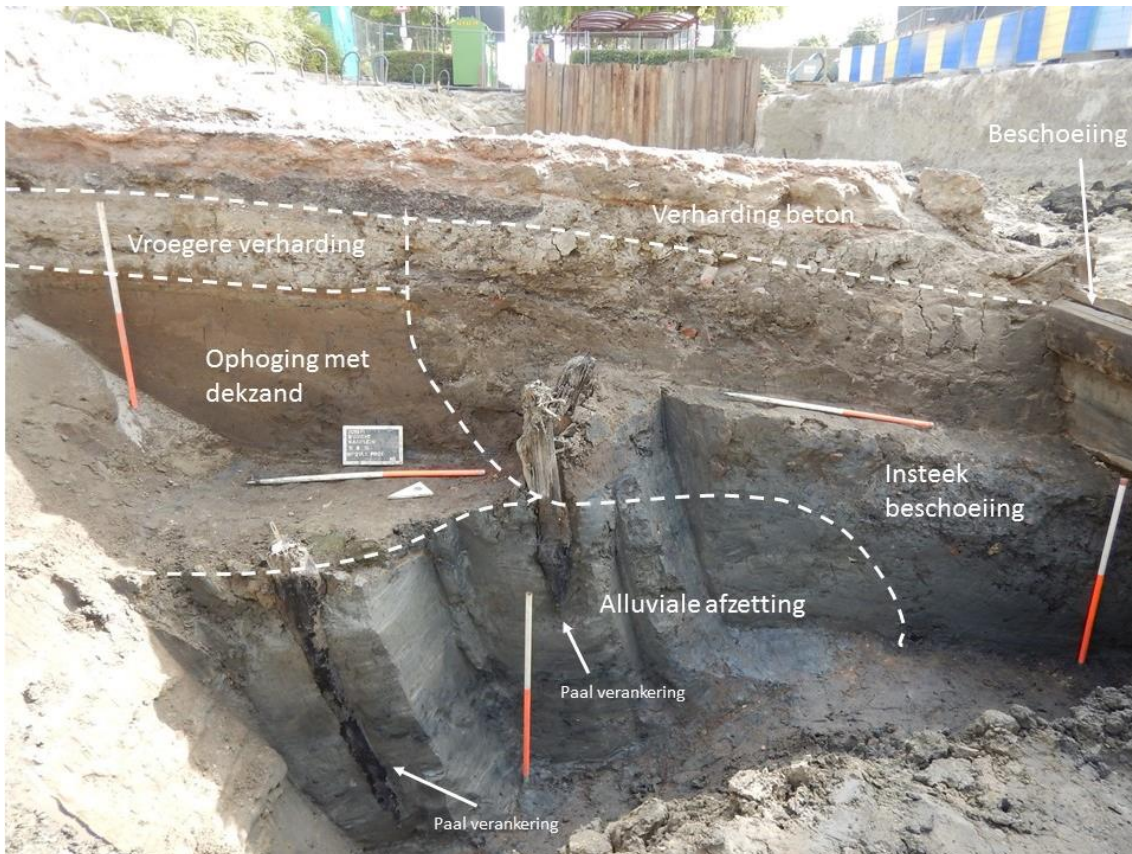
**Figuur 125: Bodemprofiel ter hoogte van puinverharding (werkput 1, profiel O1) met links opgebrachte zandpakketten en rechts de insteekkuil van de aanleg van de beschoeiing**

De stratigrafie stemt voor het centrale deel van de landzijde en voor de Scheldezijde beschoeiing sterk overeen met het geïnterpreteerde beeld uit vooronderzoek, maar kon verder verfijnd worden. Voor de landzijde is onder het puinrijke pakket dat aangebracht werd als onderfundering van de verharding een pakket aanwezig dat werd aangebracht bij de aanleg van de kade en dat kan geïnterpreteerd worden als de opvulling van een insteek of als werkniveau (Figuur 123, Figuur 124 en Figuur 125). Hieronder is een zandig opgebracht pakket aanwezig, dat zich op de alluviale Scheldeafzettingen bevindt. De insteek van de huidige beschoeiing doorsnijdt al de beschreven pakketten, behalve het puinrijke pakket dat aangebracht werd als onderfundering van de verharding. De insteek reikt tot in het dekzand dat zich onder de alluviale afzettingen bevindt (Figuur 126).

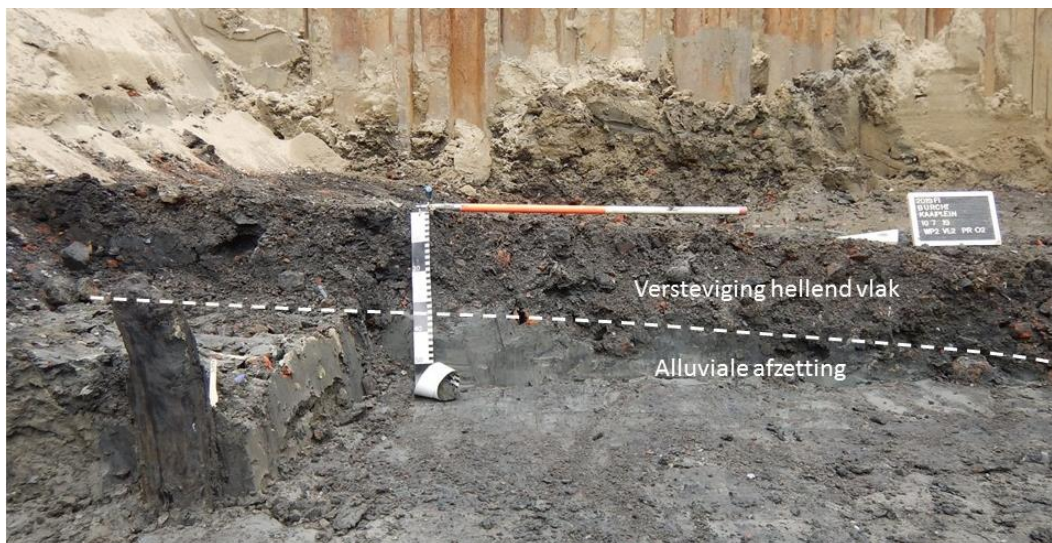
Figuur 127: Werkput 2, vlak 2, profiel O2

Bij het bodemprofiel geregistreerd ter hoogte van het hellend vlak (kil) aan de noordoostzijde (zie 2.2.3 Hellend vlak (kil) aan de noordoostzijde) bevindt zich een pakket puin. Dit ligt rechtstreeks op de alluviale klei (Figuur 127). Boven het pakket puin bevond zich het opgespoten zand, aangebracht bij de plaatsing van de betonnen kademuur in 1929-1930.

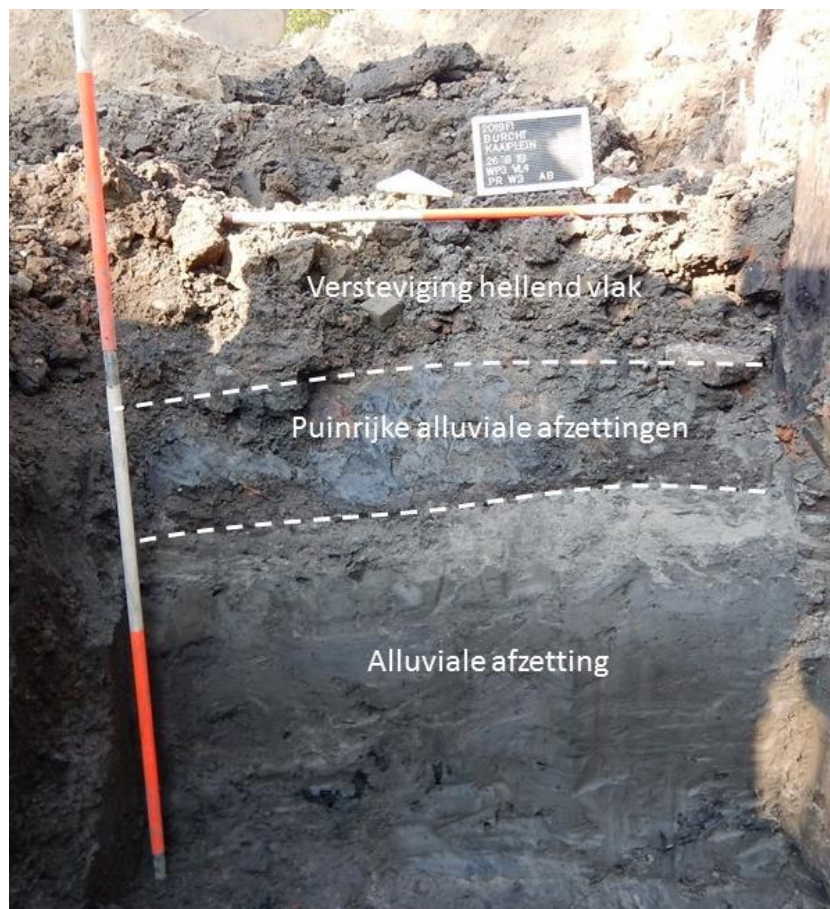
Figuur 129: Profiel doorheen de puinrijke pakketten van de los- en laadplaats en het voorheen aanwezige hellende vlak in het zuidwesten, vervolg vanaf vlak 4 (WP3 PRW3)

hellend vlak (Figuur 129) ligt op alluviale afzettingen en wordt doorsneden door de insteek van de kadebeschoeiing.

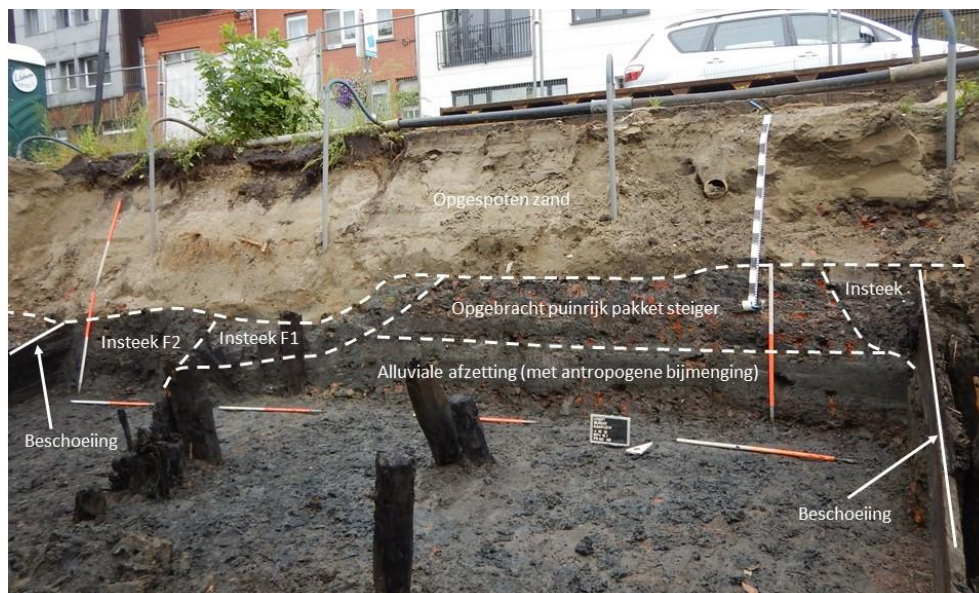
**Figuur 131: Stratigrafische opbouw ter hoogte van steiger tussen het eerste en het tweede hellend vlak aan de zuidwestzijde (PRN3)**

Ter hoogte van de steiger die tussen de twee hellende vlakken in het zuidwesten is gelegen, is onder de opgespoten gronden en boven de alluviale afzettingen een puinrijk opgebracht pakket aanwezig (Figuur 131). Dit wordt doorsneden door beide beschoeiingen van de steiger.

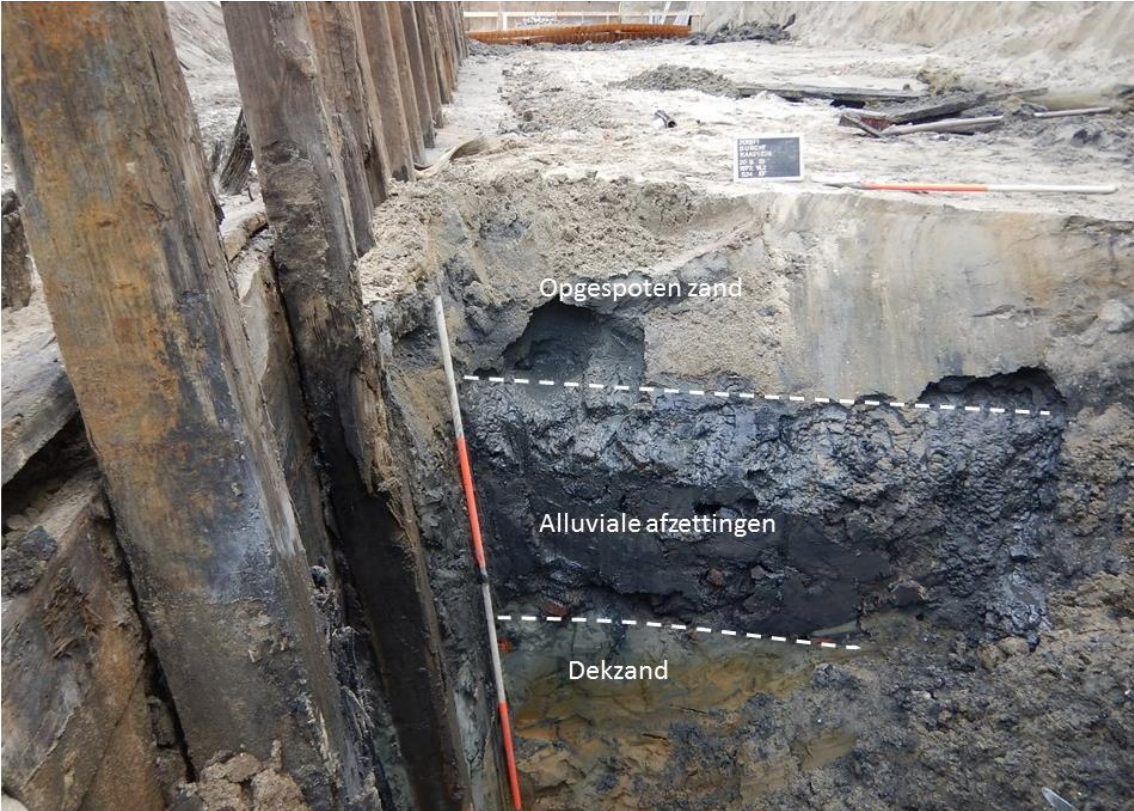
Figuur 133: Coupe (EF) aan de Scheldezijde tegen de beschoeiing (S24)

Aan de buitenzijde van de beschoeiing, waar de Schelde aansluit, is onder het opgespoten zandpakket van omstreeks 1930, een donkergrijs, ca. 75 cm dik, kleipakket aanwezig dat puin bevat (Figuur 133). Dit pakket is ontstaan na de realisatie van de opgegraven kadebeschoeiing en bestaat uit alluviale rivierafzettingen. Het aanwezige puin kan als versteviging geïnterpreteerd worden van de ondergrond. Plaatselijk is een pakket aanwezig (L117) dat verschillende fragmenten keramiek opleverde. Het gaat om een industrieel witte tegel, industrieel wit aardewerk, waaronder een schoteltje met blauwe decor en twee borden, een schoteltje in industrieel porselein met paarse rand en een kommetje in industrieel porselein met gouden decor. De schepen die aan de kade aanlegden, kwamen bij eb droog te liggen op dit pakket. Onder dit pakket bevindt zich het natuurlijke dekzand.

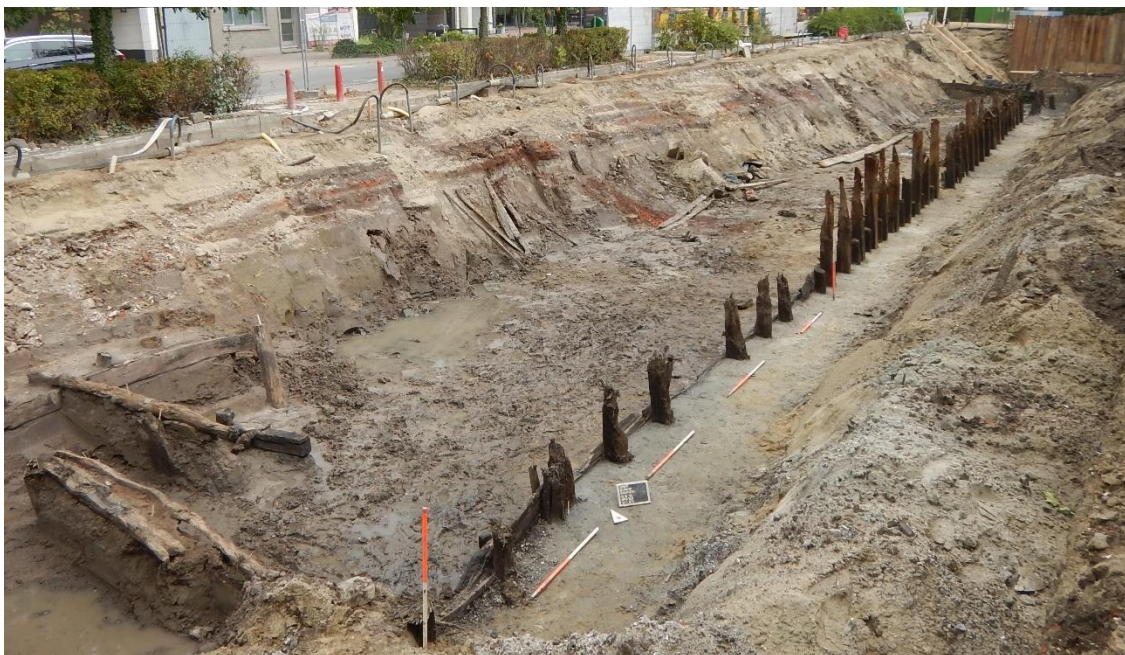
Figuur 138: Overzicht (buitenzijde) van de vrijgelegde beschoeiing

De ronde tot vierkante ingeheide palen van de houten beschoeiing hebben een diameter tot ca. 30 cm en een tussenafstand van ca. 75 cm. Een deel van deze palen heeft een bewaarde lengte van meer dan 5 m. Achter deze palen (landzijde) zijn horizontale planken aangebracht. De bewaarde hoogte van de beplanking bedraagt, afhankelijk van de fase, tot 1,5 m of zelfs meer dan 2 m. Uit het onderzoek bleek duidelijk dat de beschoeiing minstens éénmaal grondig werd hersteld (in 1910/1911).

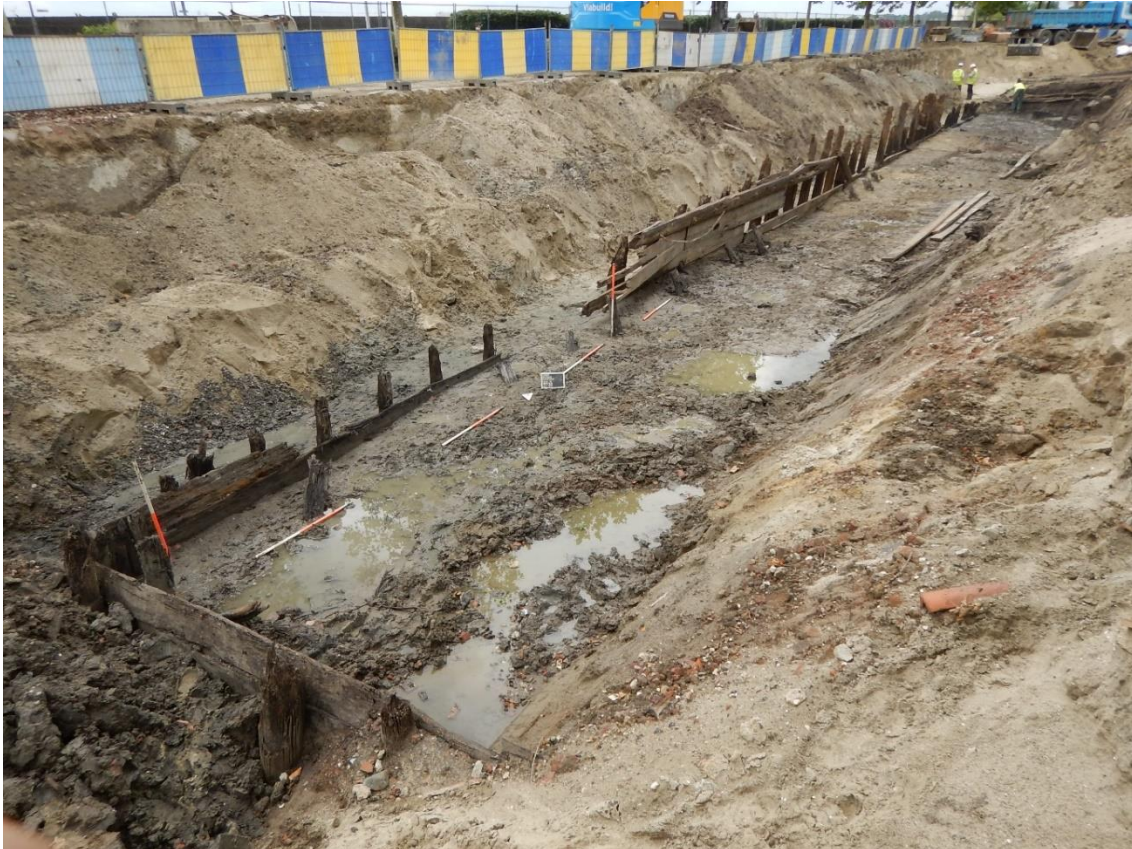
Figuur 139: Overzicht (binnenzijde) van de vrijgelegde beschoeiing

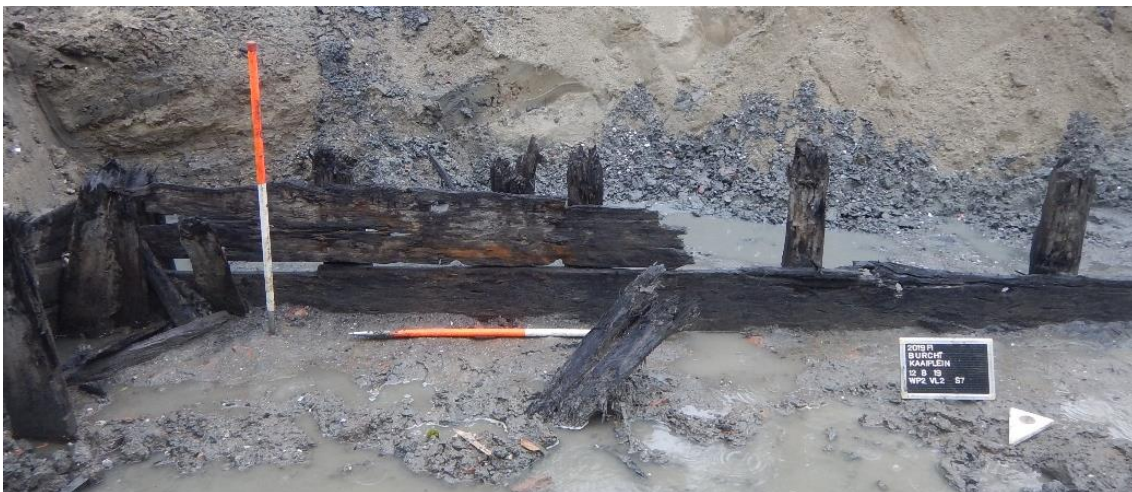
Figuur 140: Binnenzijde van de vermoedelijk originele beschoeiing (S7) in het noordoosten

Een aanzienlijk deel van de beschoeiing is uitgevoerd in eik. Dit is het geval voor de originele beschoeiing (fase 1 en fase 2). In het noordoosten (Figuur 140, Figuur 141 en Figuur 142) en een deel in het zuidwesten is dit het geval (Figuur 144). In het noordoosten springt een paal vooruit (S393) die vermoedelijk als herstelling heeft dienst gedaan, afgaande op een oude foto (Figuur 143). Aan de binnenzijde zijn de naden afgedekt met planken (Figuur 144). Het doel hiervan is vermoedelijk het uitspoelen vermijden van de achterliggende grond.

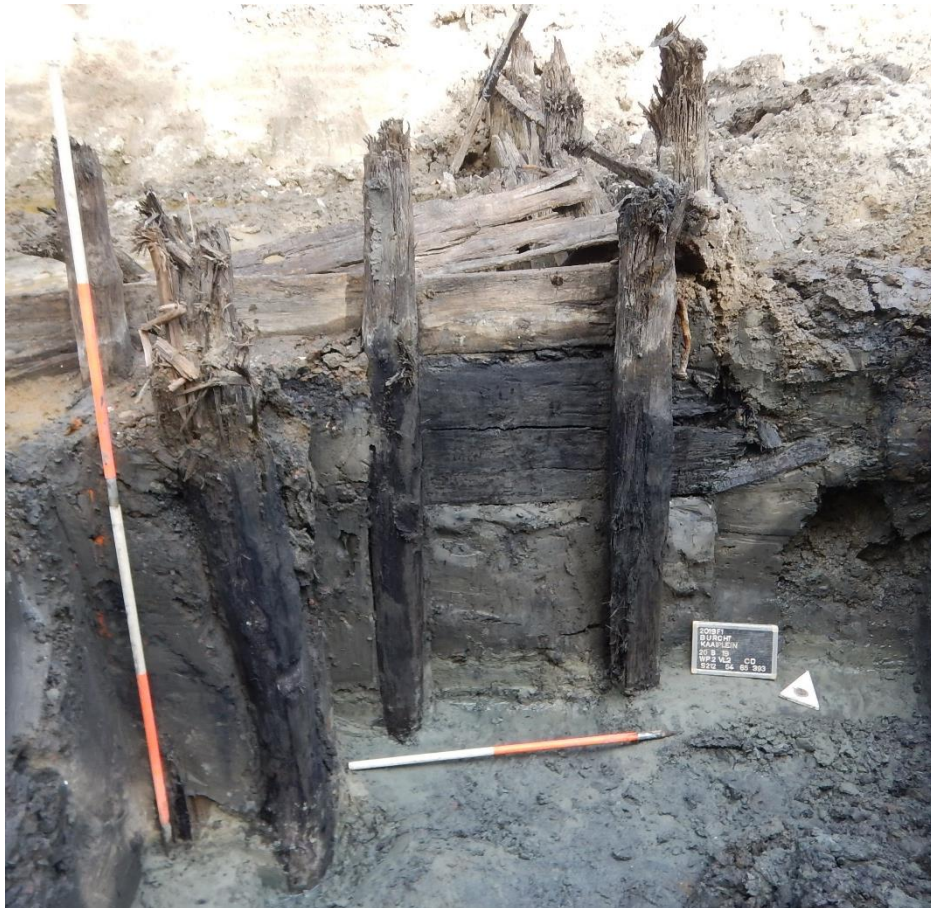
**Figuur 141: Buitenzijde van de vermoedelijk originele beschoeiing (S7) in het noordoosten met vooruit staande paal (S393)**

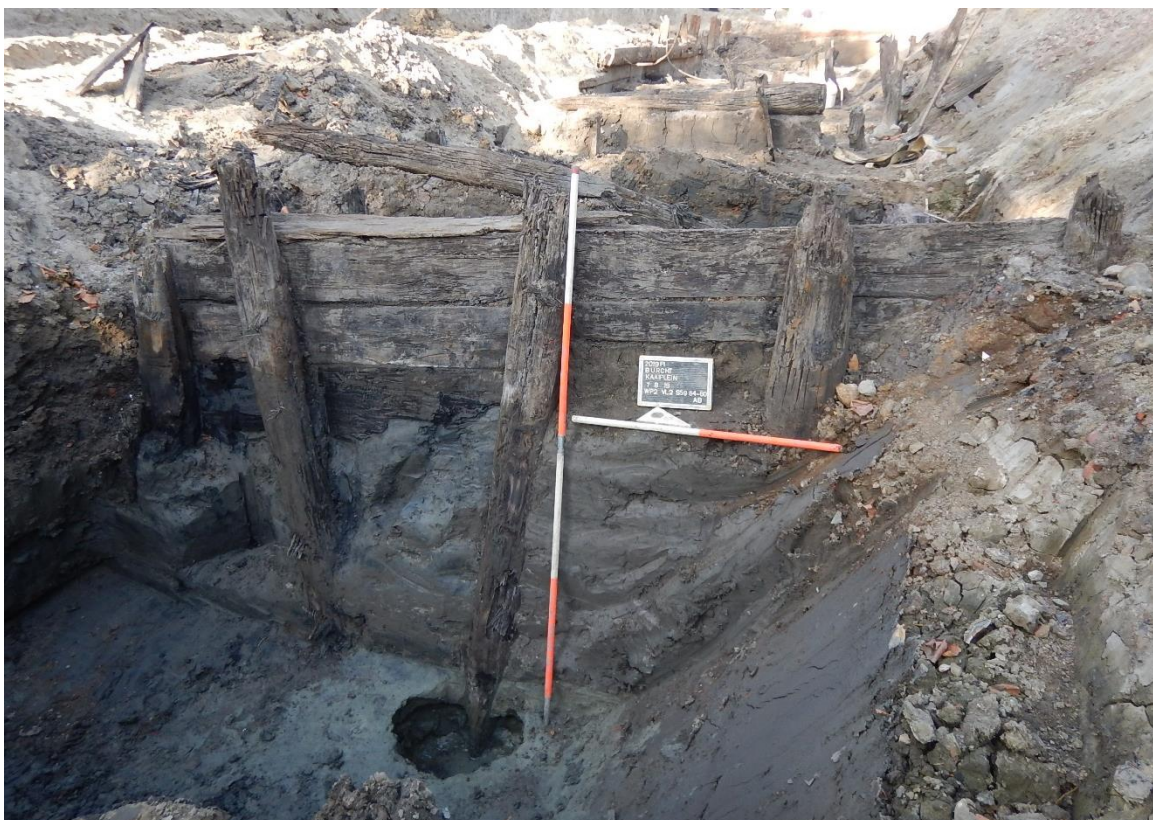
**Figuur 142: Buitenzijde van de vermoedelijk originele beschoeiing (S7) in het noordoosten, aansluitend bij het hellend vlak aan de noordoostzijde**
