# **Eindverslag archeologische opgraving Burcht (Zwijndrecht) – Kaaiplein**

Jordi Bruggeman, Jelke Van Buggenhout en Natasja Reynolds  
Met bijdragen van Alexander Klink en Jeroen Vermeersch

Bornem  
2020

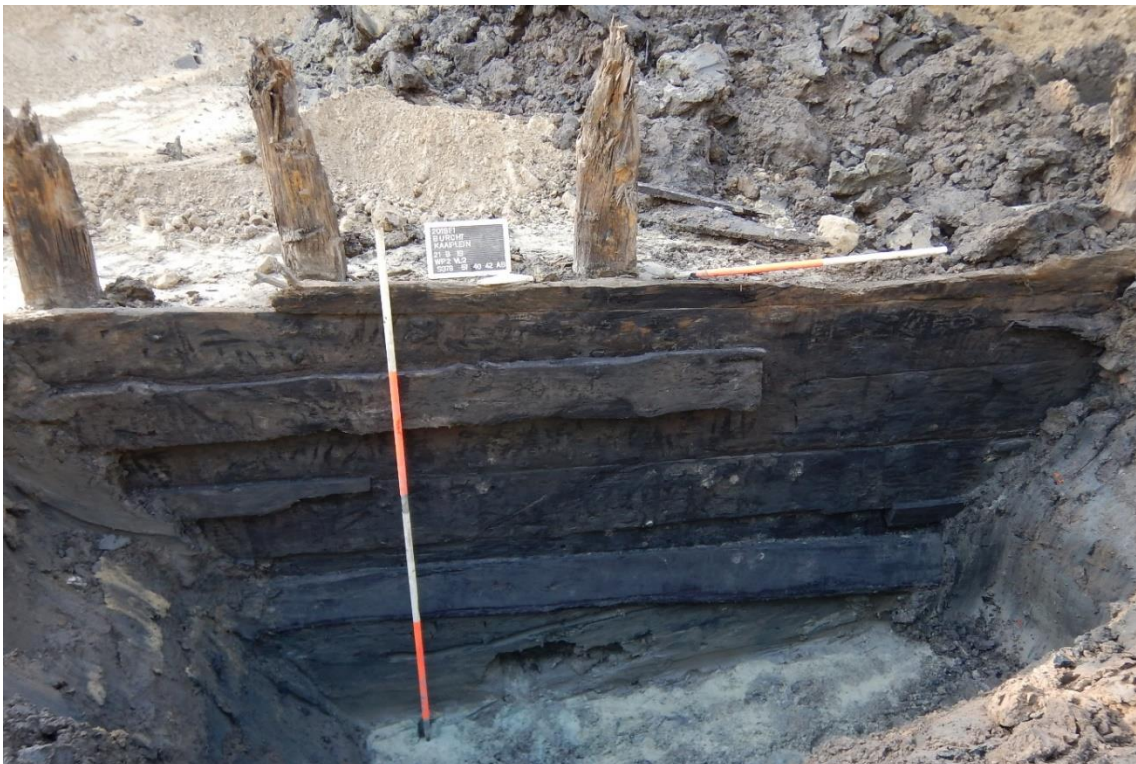
Figuur 144: Coupe langs de binnenzijde van de beschoeiing met eiken planken (S378), ter hoogte van palen (S40, S42, S51)

Een aanzienlijk deel van de beschoeiing is uitgevoerd in eik. Dit is het geval voor de originele beschoeiing (fase 1 en fase 2). In het noordoosten (Figuur 140, Figuur 141 en Figuur 142) en een deel in het zuidwesten is dit het geval (Figuur 144). In het noordoosten springt een paal vooruit (S393) die vermoedelijk als herstelling heeft dienst gedaan, afgaande op een oude foto (Figuur 143). Aan de binnenzijde zijn de naden afgedekt met planken (Figuur 144). Het doel hiervan is vermoedelijk het uitspoelen vermijden van de achterliggende grond.

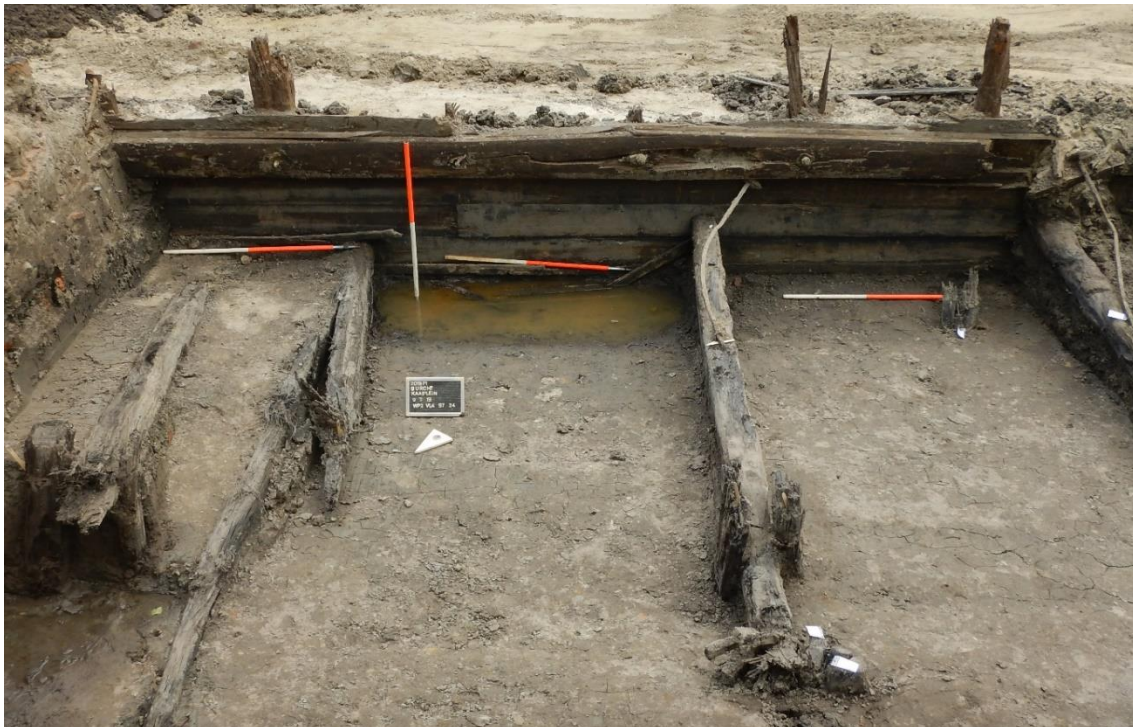
Figuur 145: binnenzijde van de beschoeiing (S24) uit de recentste grote herstelfase

Bij de laatste grondige herstelling (fase 3) werd ander hout gebruikt voor zowel de palen als de planken (Figuur 145, Figuur 146 en Figuur 148). Het gaat om Southern Yellow Pine. Het verdere onderzoek zal hier meer duidelijkheid over moeten brengen. Plaatselijk zijn bij het vernieuwde gedeelte van de

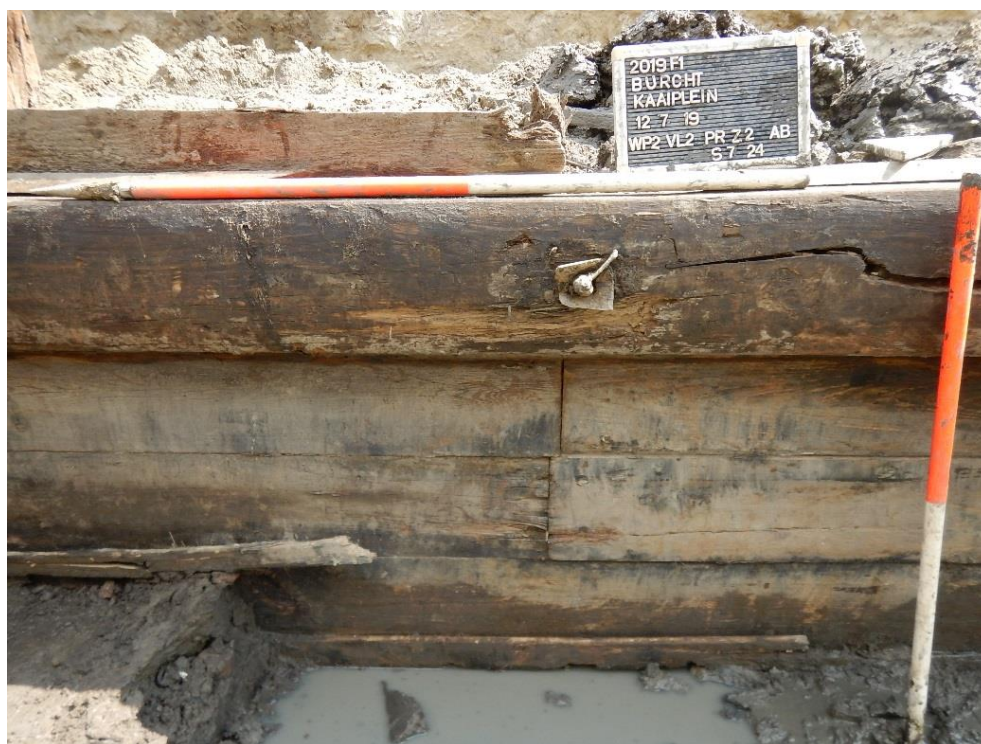
Figuur 146: Detail langs binnenzijde van de beschoeiing (S24) uit de recentste grote herstelfase

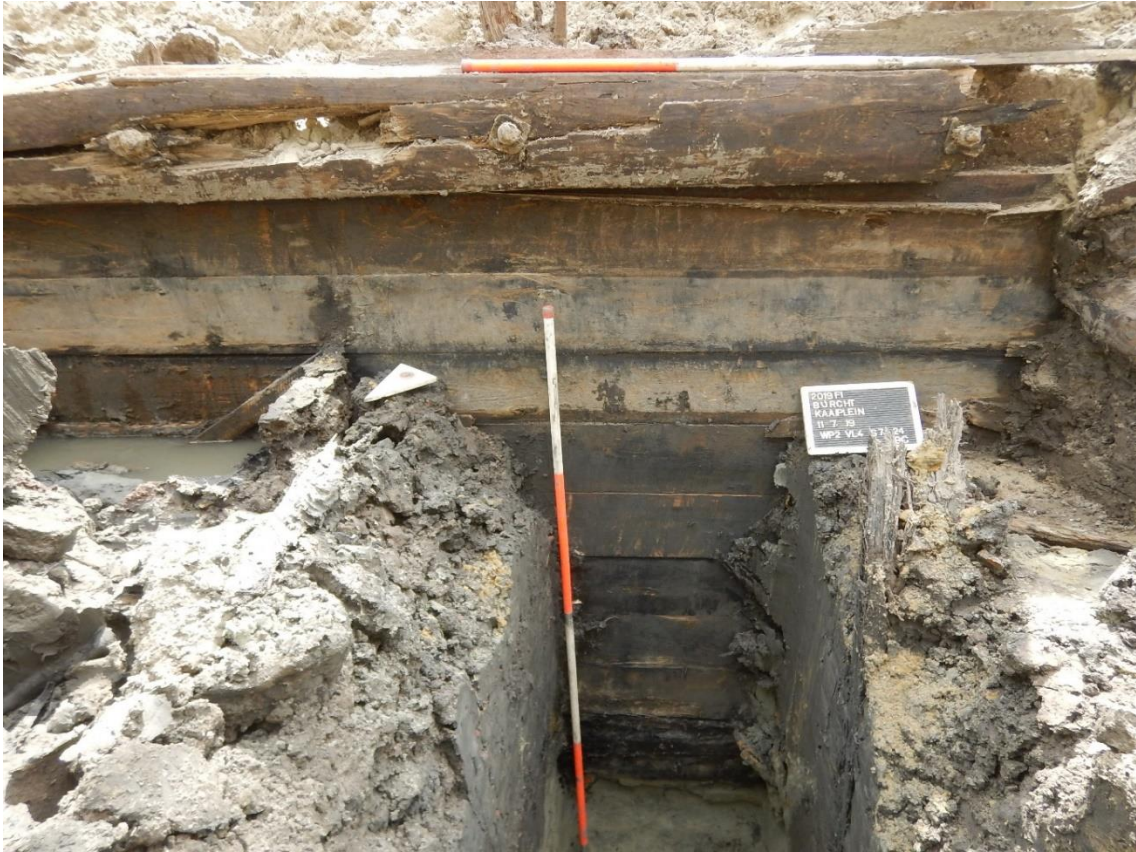
Figuur 147: Coupe langs de binnenzijde van de beschoeiing (S24) uit de recentste grote herstelfase

beschoeiing nog de oudere palen en planken behouden (de palen zijn afgezaagd), al dan niet nog functionerend in de hernieuwde beschoeiing (Figuur 149). De planken reiken aan de zuidwestzijde (lange zijde, parallel aan de Schelde) tot net in het dekzand (Figuur 147 en Figuur 150).

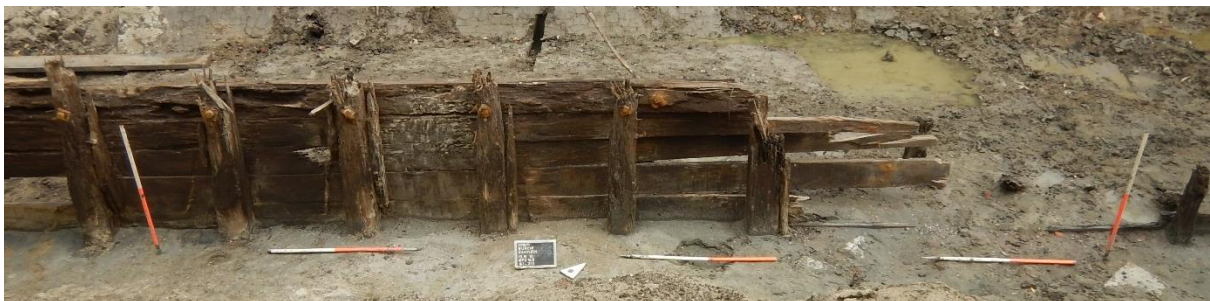
Figuur 148: buitenzijde van de beschoeiing (S24) uit de recentste grote herstelfase

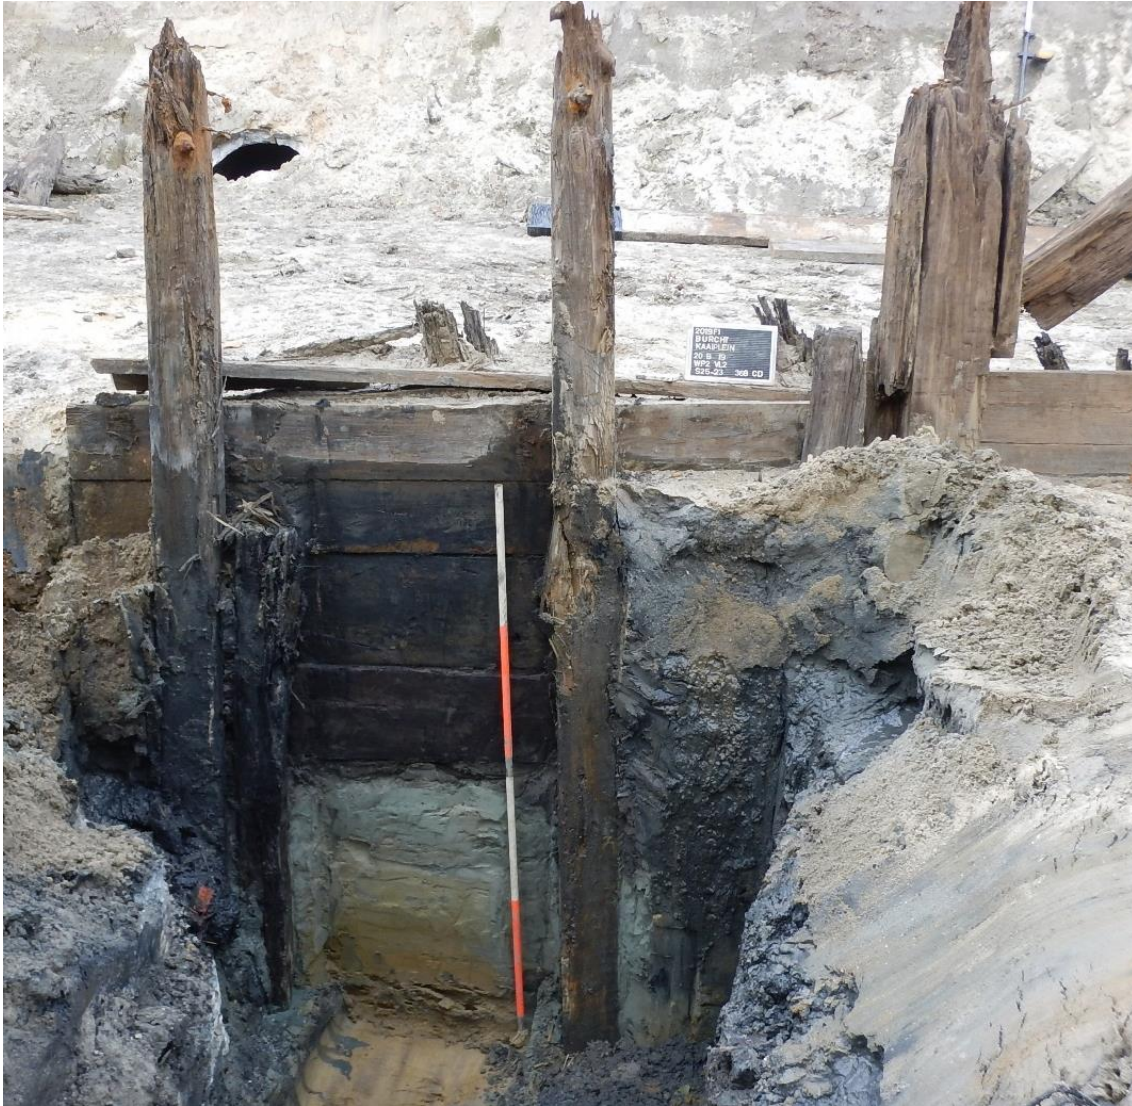
**Figuur 150: Coupe langs buitenzijde beschoeiing uit de recentste grote herstelfase met ertussen afgezaagde paaltjes van de originele beschoeiing**

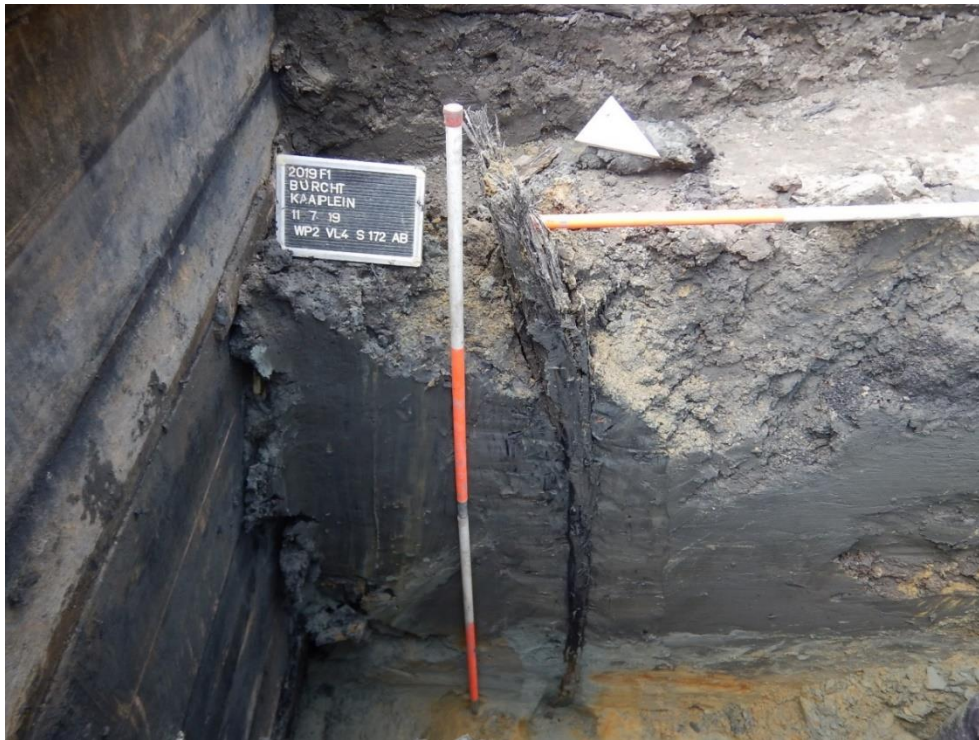
**Figuur 151: Plank (S172) gebruikt als tijdelijke bouwputbeschoeiing van de werken in het kader van de laatste grondige herstellingsfase**

Een aantal ingehaide eiken planken (vb. S172) op geringe afstand (ca. 70 cm) van de eigenlijke beschoeiing kunnen geïnterpreteerd worden als restanten van de tijdelijke bouwputbeschoeiing van de werken in het kader van de laatste grondige herstelfase (Figuur 151). Mogelijk werden hier – gezien het gebruik van eik – de bij deze werken verwijderde planken van de bestaande beschoeiing voor gebruikt.

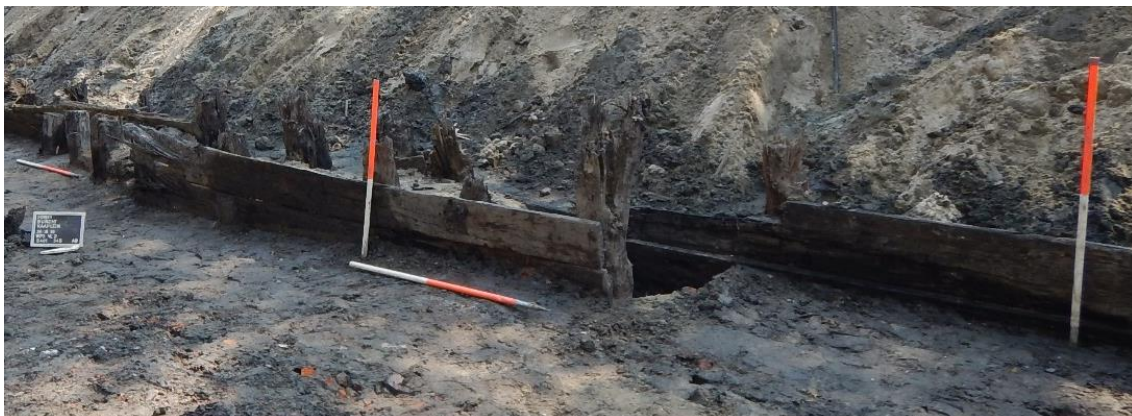
Figuur 161: Restant oudere Scheldebeschoeiing nabij het hellend vlak in het zuidwesten

Op de overgang van de Scheldebeschoeiing naar het eerste hellende vlak (zie 2.5.6.4), in het zuidwestzijde van het onderzoeksgebied, is over een lengte van 5,9 m het restant van een oudere beschoeiing langs de Schelde aanwezig (plank: S491; palen: S486-490; Figuur 160, Figuur 161 en Figuur 162). Op deze plaats sprong deze beschoeiing licht naar het binnenland in, waardoor deze bewaard bleef. Deze beschoeiing behoort tot de tweede vastgestelde fase van de kadebeschoeiing die werd gerealiseerd aan het einde van de 18<sup>de</sup> eeuw of in de (vroeg) 19<sup>de</sup> eeuw. Net als het hellend vlak, werd dit deel van de beschoeiing bij het doortrekken van de beschoeiing in 1910/1911 (fase 3) in zuidwestelijke richting buiten gebruik gesteld. In het opvullingspakket tussen het restant van de beschoeiing uit de tweede fase en de beschoeiing uit de derde fase (L90) werden een aantal vondsten gerecupereerd (V094 en V103). Het gaat om rood geglazuurd aardewerk, industrieel wit aardewerk, onder meer een kommetje, Westerwald-steengoed, industrieel steengoed, een pijpensteel, twee groene glazen flessen, een ijzeren nagel, een fragment van een ijzeren mes en mosselschelpen.

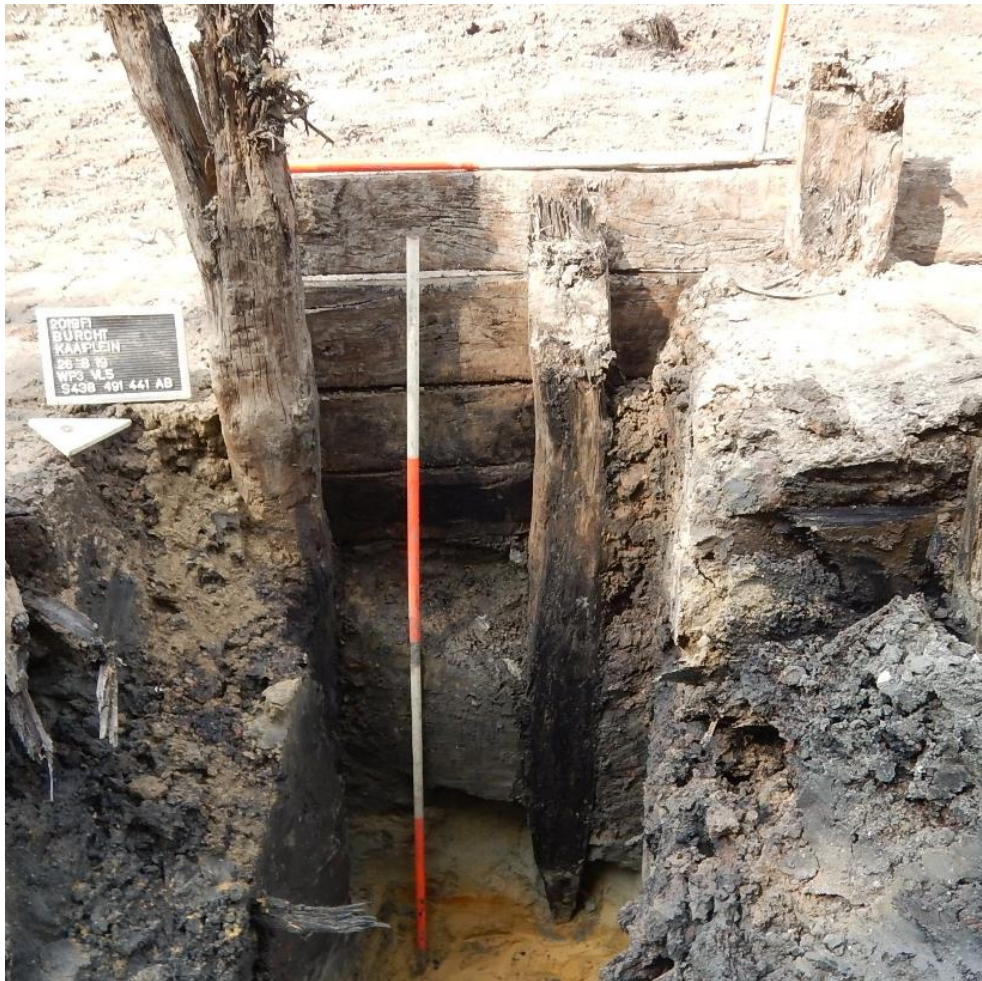
Figuur 162: Coupe langsheen het restant van een oudere Scheldebeschoeiing (planken: S491; palen: S438 en S441)

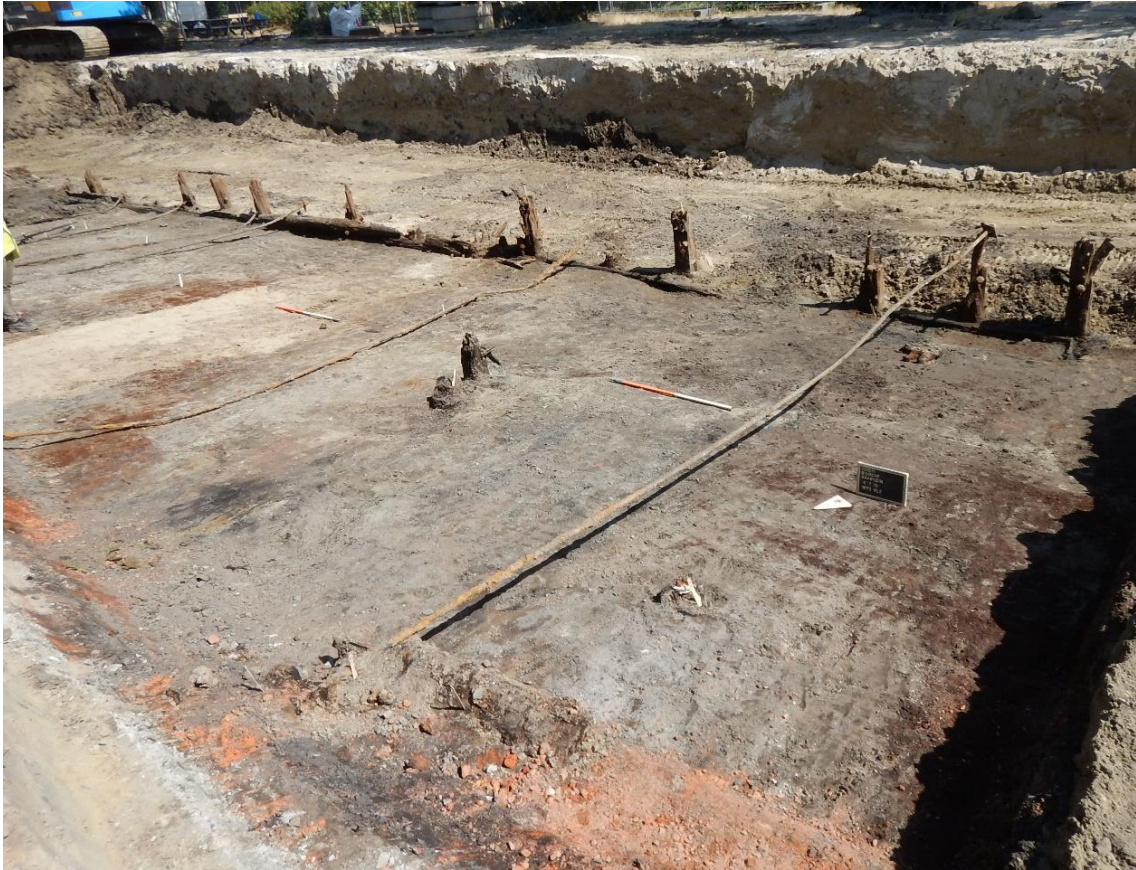
Figuur 163: Trekankers gerelateerd aan de recentste grote herstelfase (werkput 1, vlak 2)

Om te vermijden dat de houten beschoeiing zou verzakken en in de Schelde zou vallen, onder meer door aanliggende schepen, werd de beschoeiing aan de landzijde verankerd. Op het bovenste niveau - gerelateerd aan de vermoedelijk recentste grondige herstelfase (fase3) – werd deze verankerd met stalen staven (Figuur 163 en Figuur 165) met een lengte van ca. 7,30 m, bevestigd aan paal- en plankwerk (Figuur 164, Figuur 166, Figuur 167 en Figuur 168).

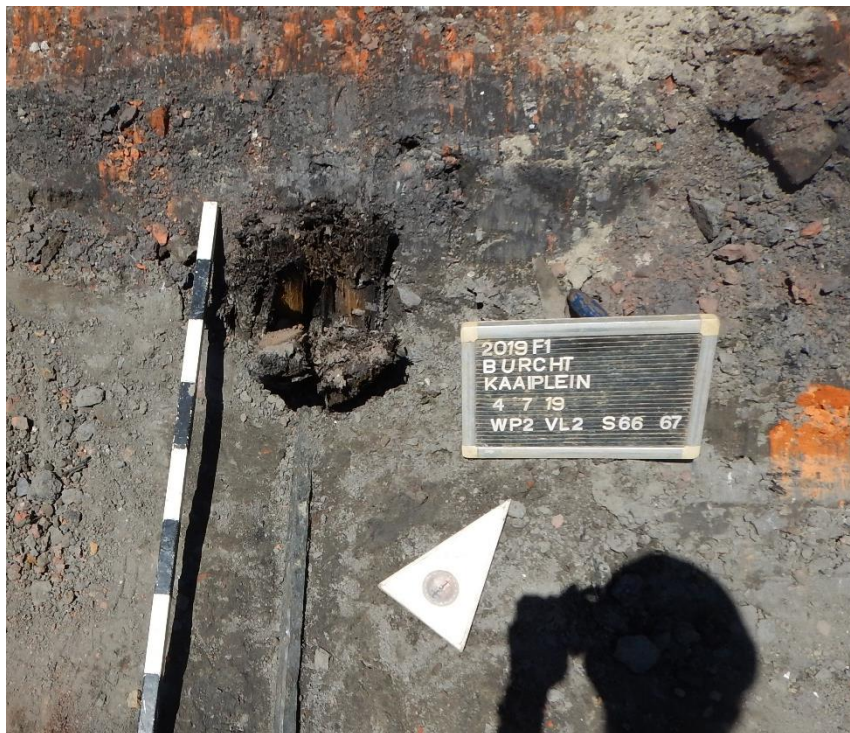
Figuur 164: Bevestiging van trekanker (S67) aan houten paal (S66)

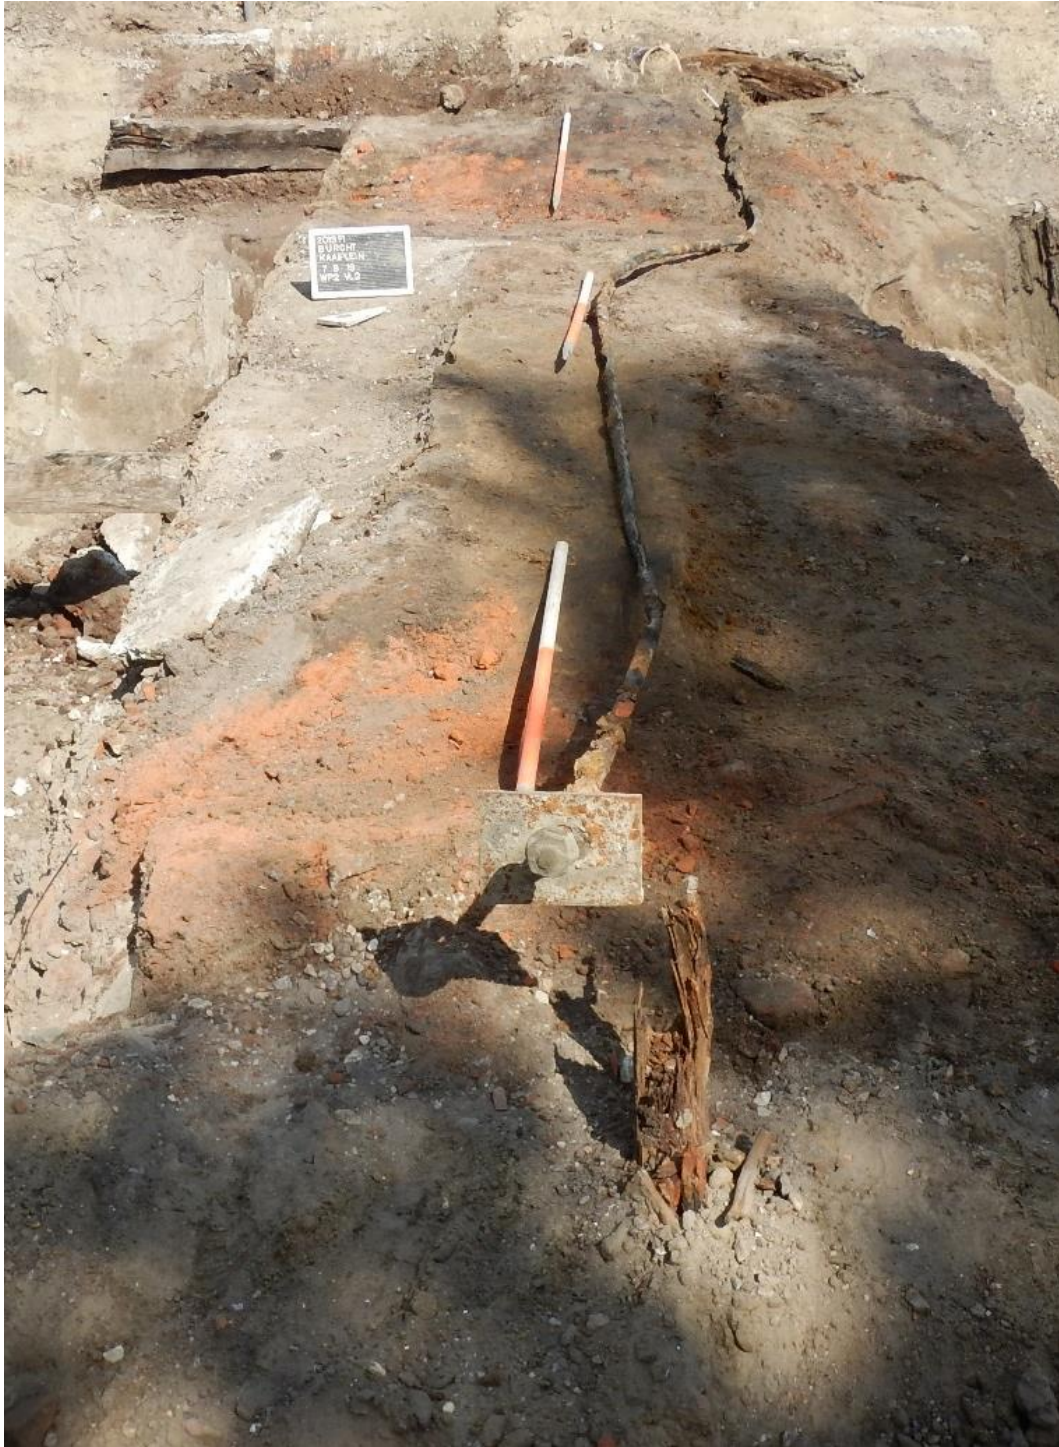
Figuur 165: Trekanker gerelateerd aan de recentste grote herstelfase (werkput 1, vlak 2)

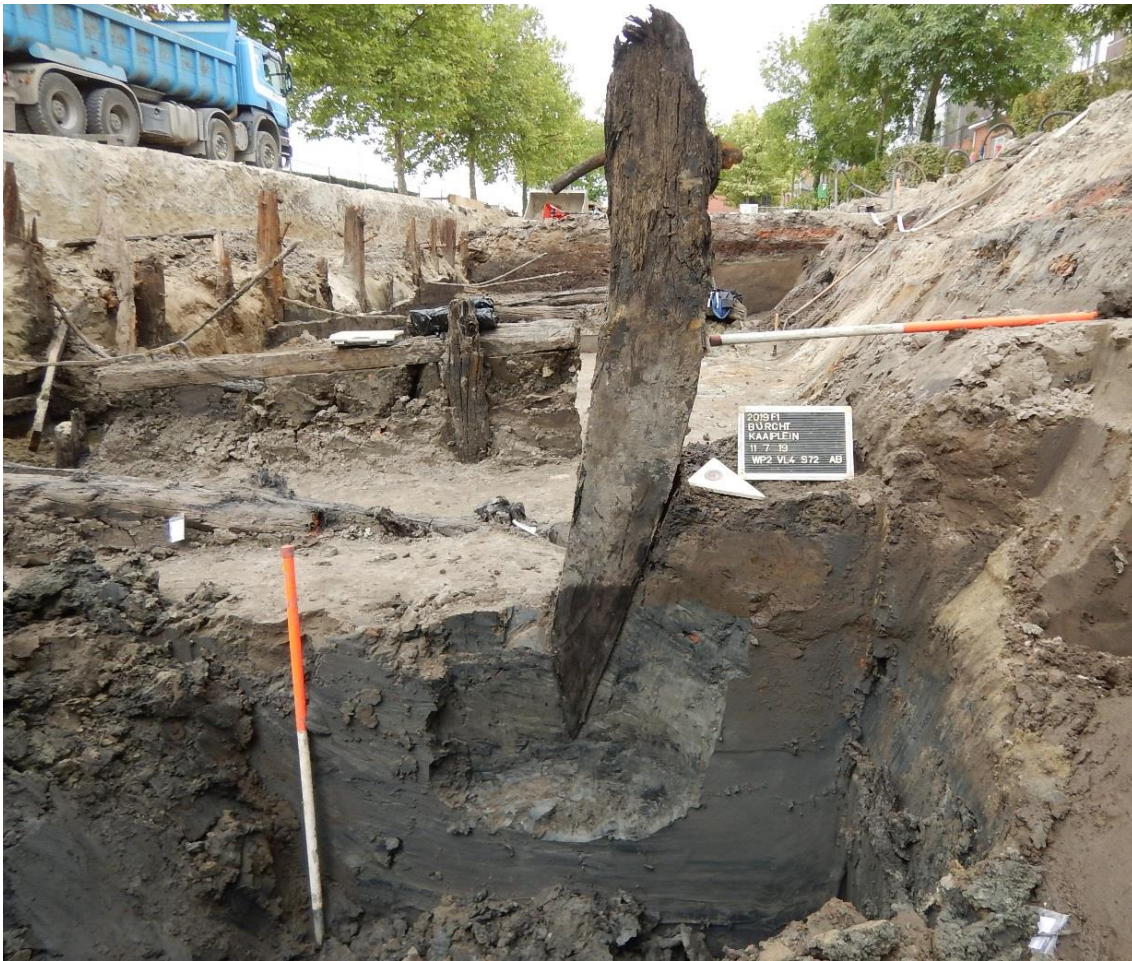
Figuur 166: Coupe langs houten paal (S72) voor bevestiging van trekanker

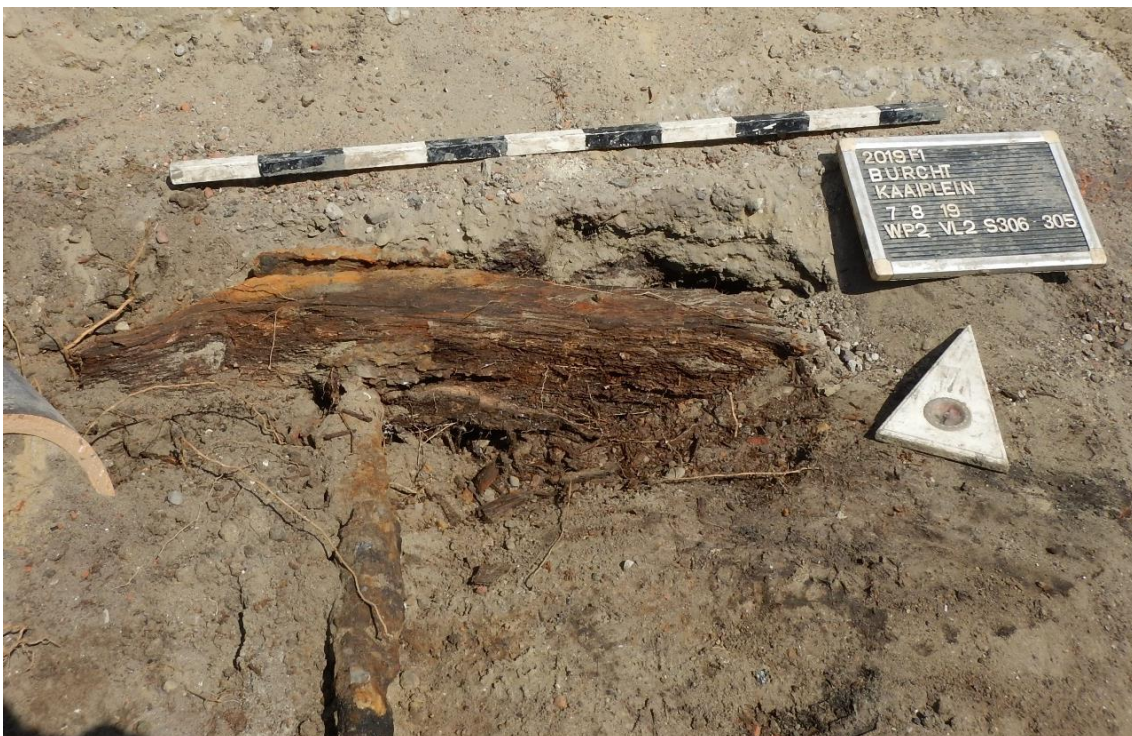
Figuur 167: Bevestiging van trekanker (S306) aan houten balk (S305)

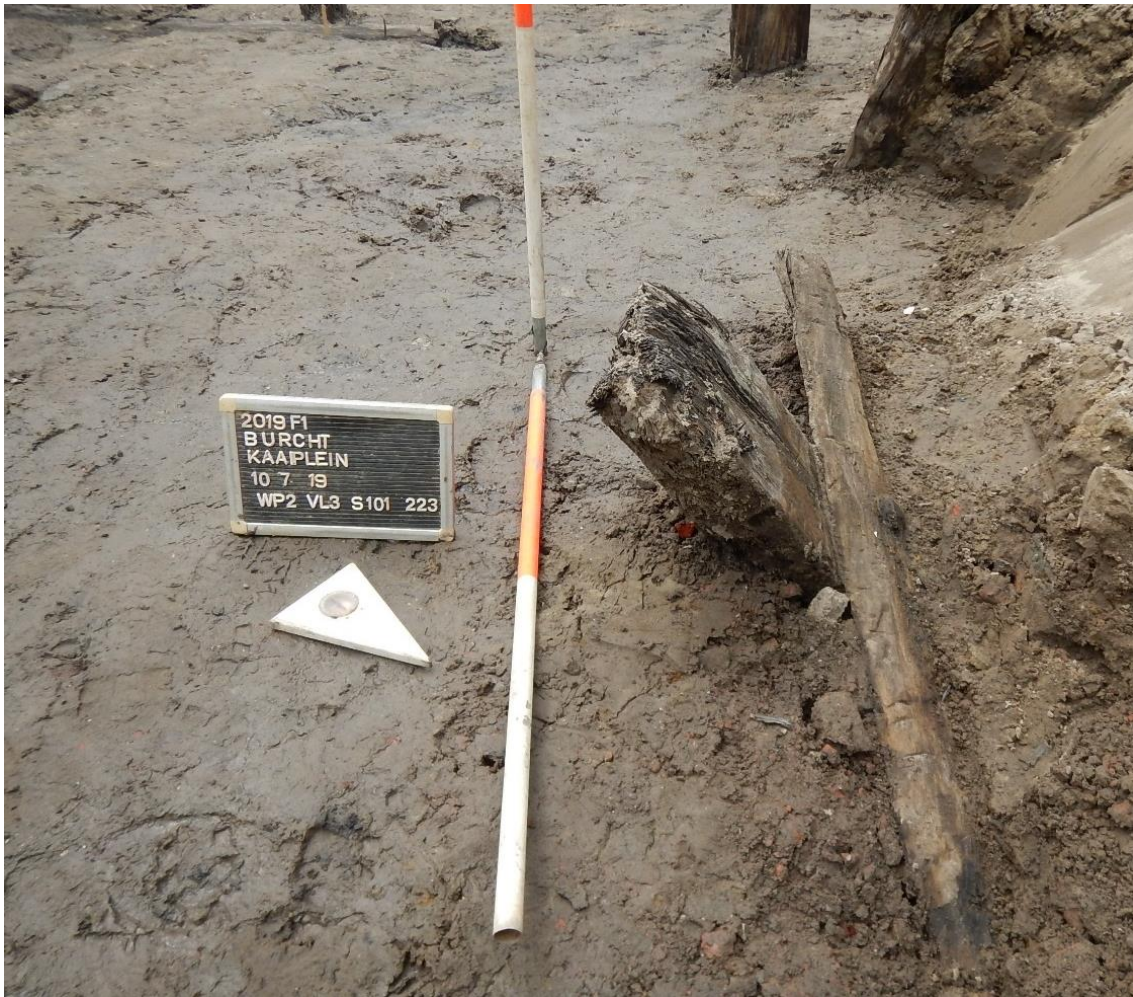
**Figuur 168: Verankering met paal (S101) en achterliggende balk (S223)**

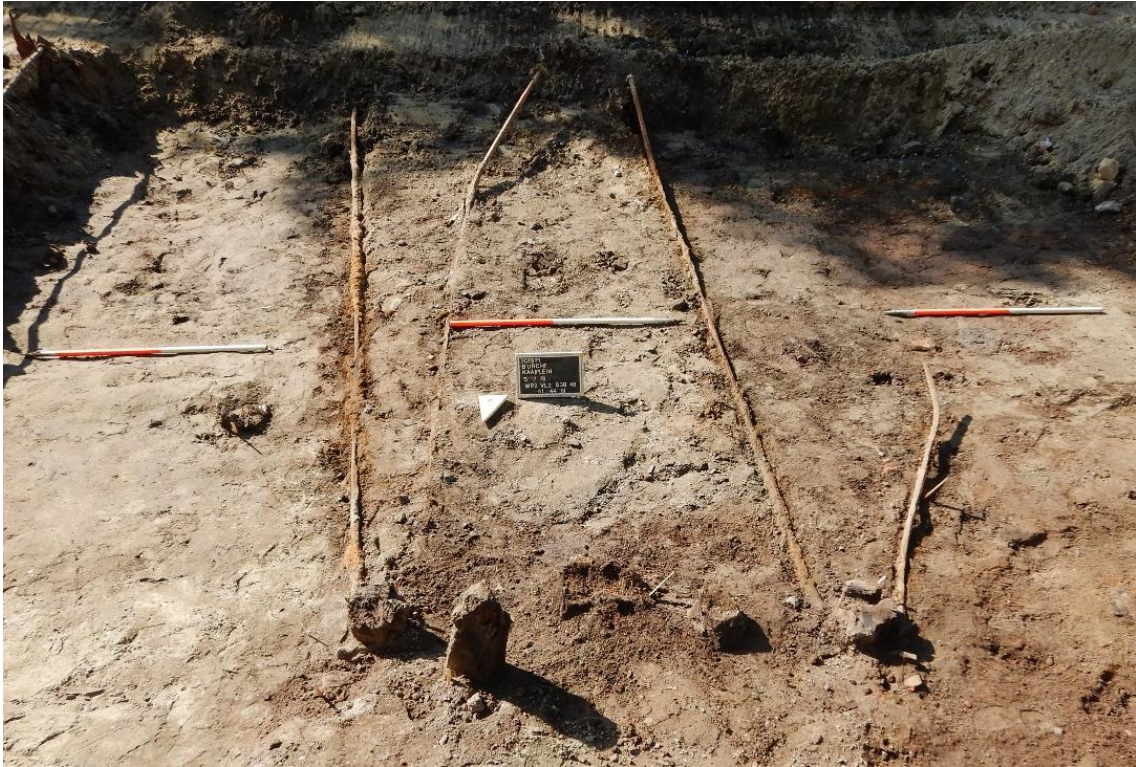
Figuur 169: Centrale bijkomende verankering van de beschoeiing met stalen staven (S41, S44, S48 en S91) aan bijkomende paaltjes (S47, S49-50 en S87-90) op vlak 2

Ongeveer centraal binnen het onderzoeksgebied is de beschoeiing bijkomend verankerd en verstevigd met trekankers (S41, S44, S48 en S91) die aan een reeks paaltjes (S47, S49-50 en S87-90) landinwaarts zijn bevestigd (Figuur 169, Figuur 170 en Figuur 171). Op een dieper niveau is de verankering uitgevoerd met houten balken (S49, S103, S137, S144 en Figuur 172).

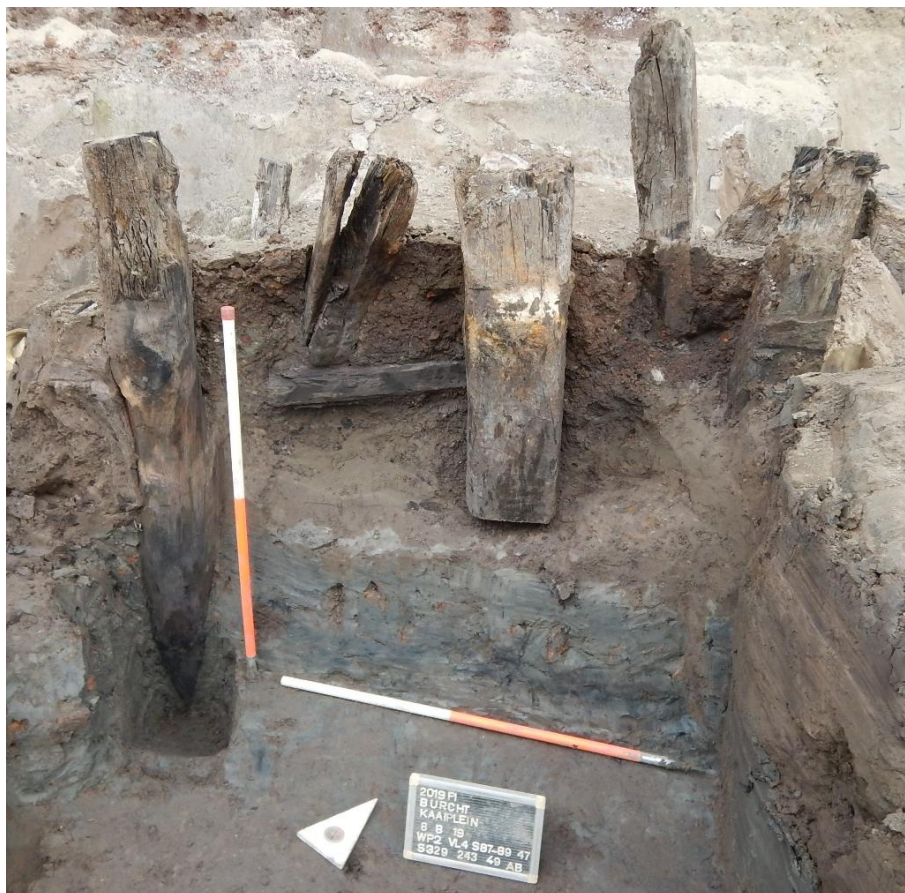
Figuur 170: Coupe langs bijkomende paaltjes (S47, S49, S87-89, S243 en S329) op vlak 4 van de centrale bijkomende verankering van de beschoeiing met stalen staven

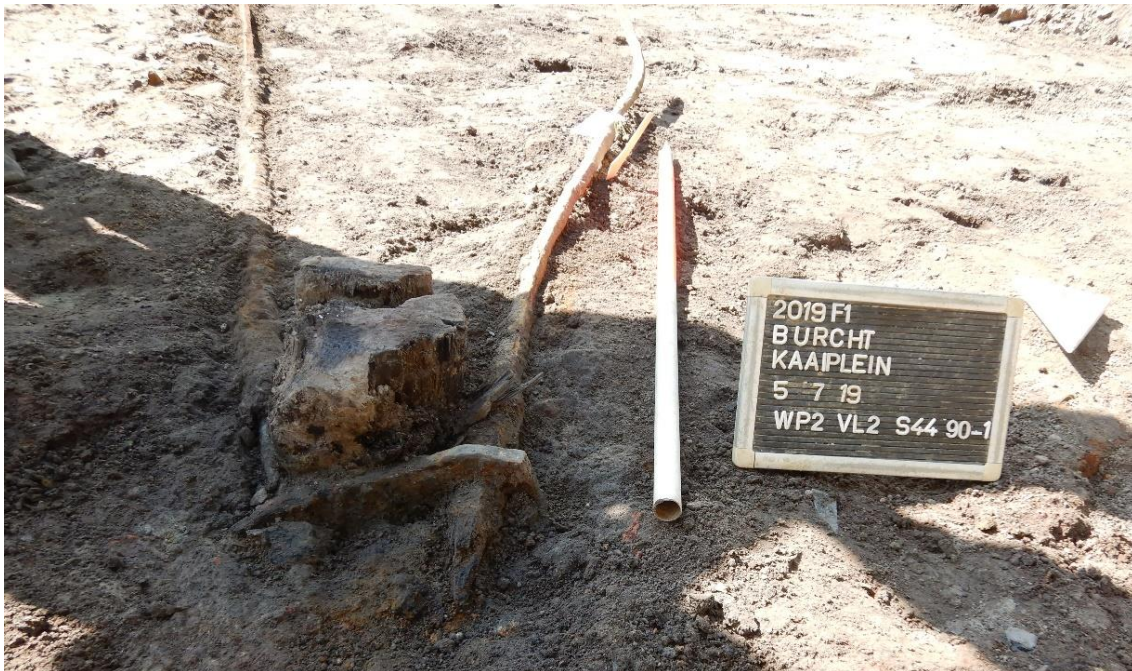
Figuur 171: Detail centrale bijkomende verankering van de beschoeiing (S44 en S49) aan paal (S90)

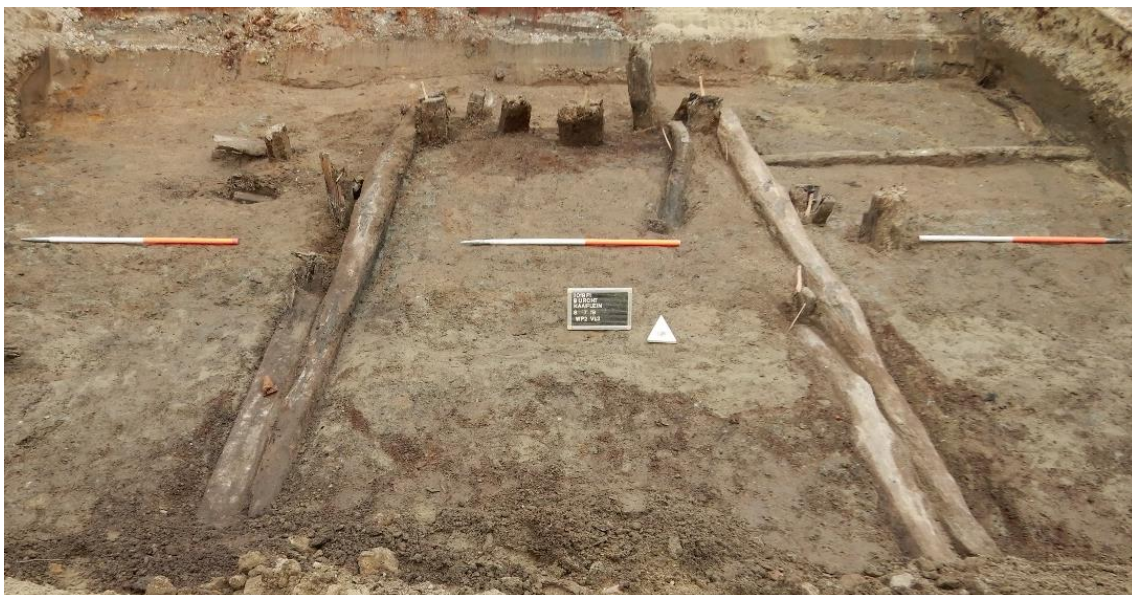
Figuur 172: Centrale bijkomende verankering van de beschoeiing met houten balken (S49, S103, S137, S144) aan bijkomende paaltjes (S47, S49-50 en S87-90) op vlak 3

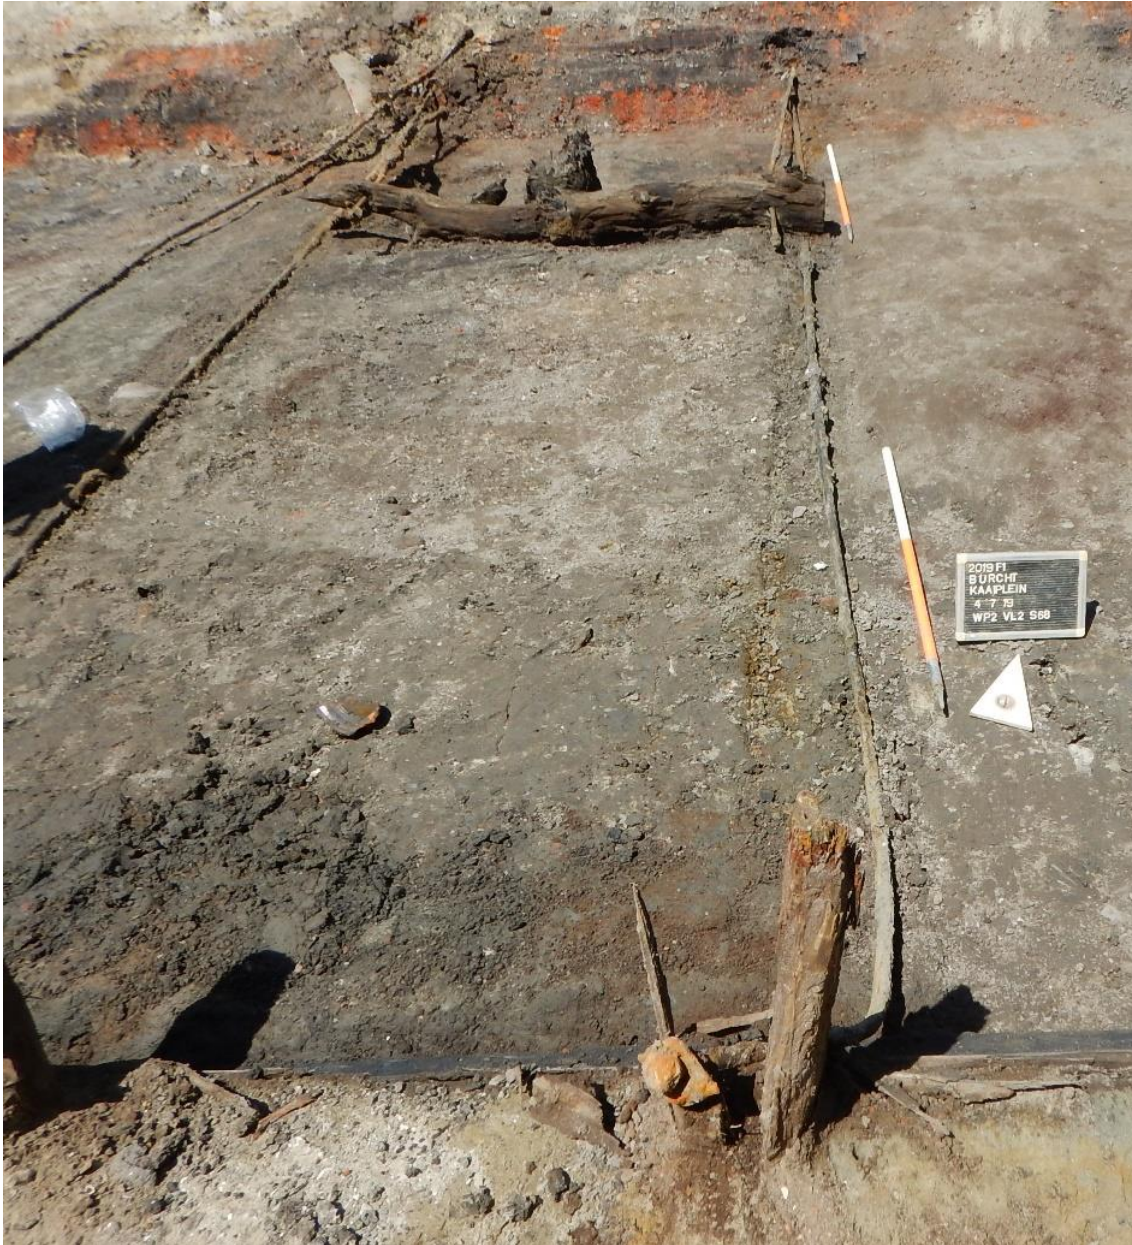
**Figuur 173: Bijkomende verankering (vlak 2) in het noordoosten met stalen staven (S69 en S74) aan balk (S70) en bijkomende paaltjes (S71-73)**

Ook wat meer naar het noordoosten toe is er een bijkomende verankering met stalen staven (S69 en S74) aan een balk (S70) en bijkomende paaltjes (S71-73; Figuur 173 en Figuur 174). Wat de precieze functie ervan was, is niet duidelijk. Mogelijk gaat het om een constructie waar schepen aan werden vastgelegd met touwen of kabels. Er bevond zich echter ook een weegbrug op de kaai, waar een van deze structuren ook zouden aan kunnen gerelateerd geweest zijn.

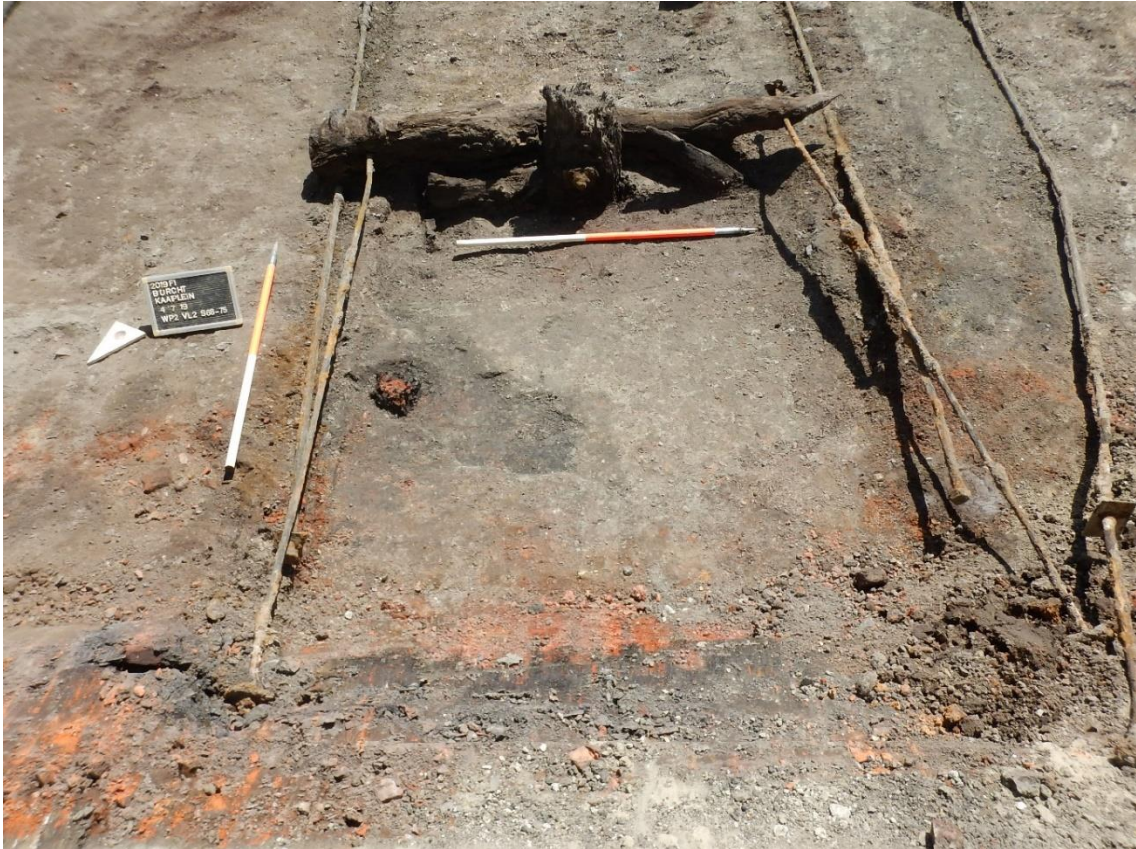
Figuur 174: Detail van bijkomende verankering in het noordoosten met stalen staven (S69 en S74) aan balk (S70) en bijkomende paaltjes (S71-73)

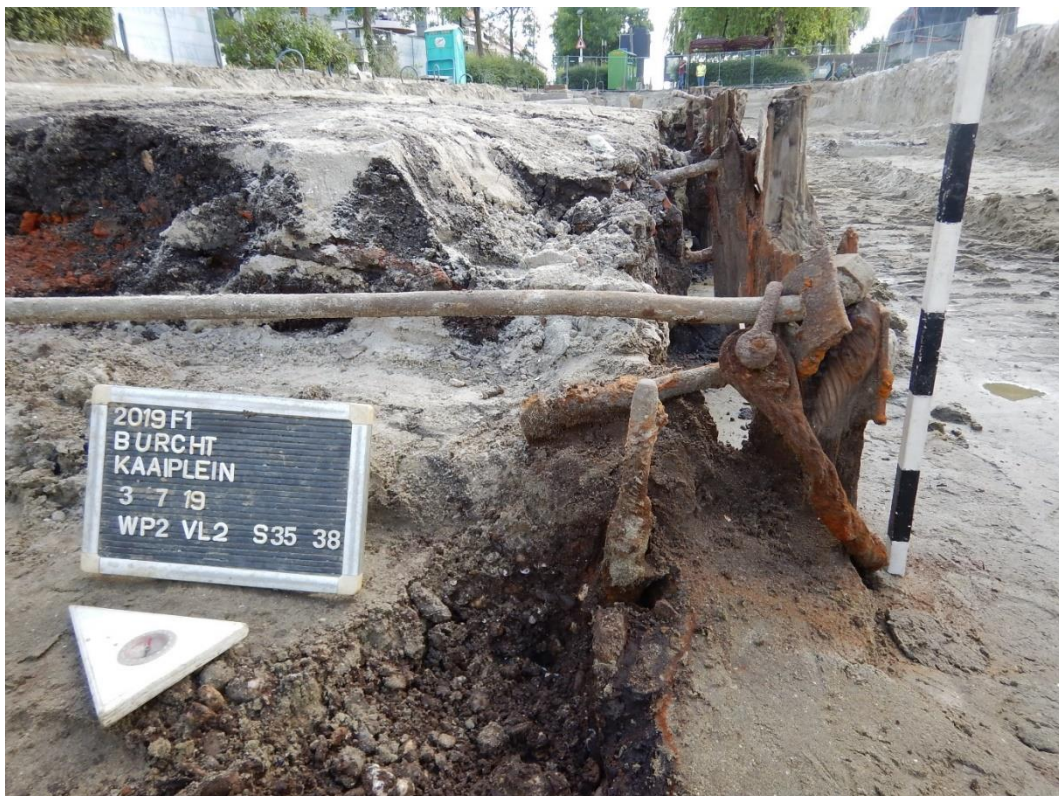
Figuur 175: Paal S35 (recentste grote herstelfase) met trekanker, waarbij aan het uiteinde een staalkabel door middel van een D-sluiting is bevestigd (S38)

Aan een van de trekankers (S38), verbonden met paal S35 (recentste grote herstelfase), is aan het uiteinde een staalkabel door middel van een D-sluiting bevestigd (Figuur 175). Wellicht werd de staalkabel gebruikt voor het aanleggen van schepen.

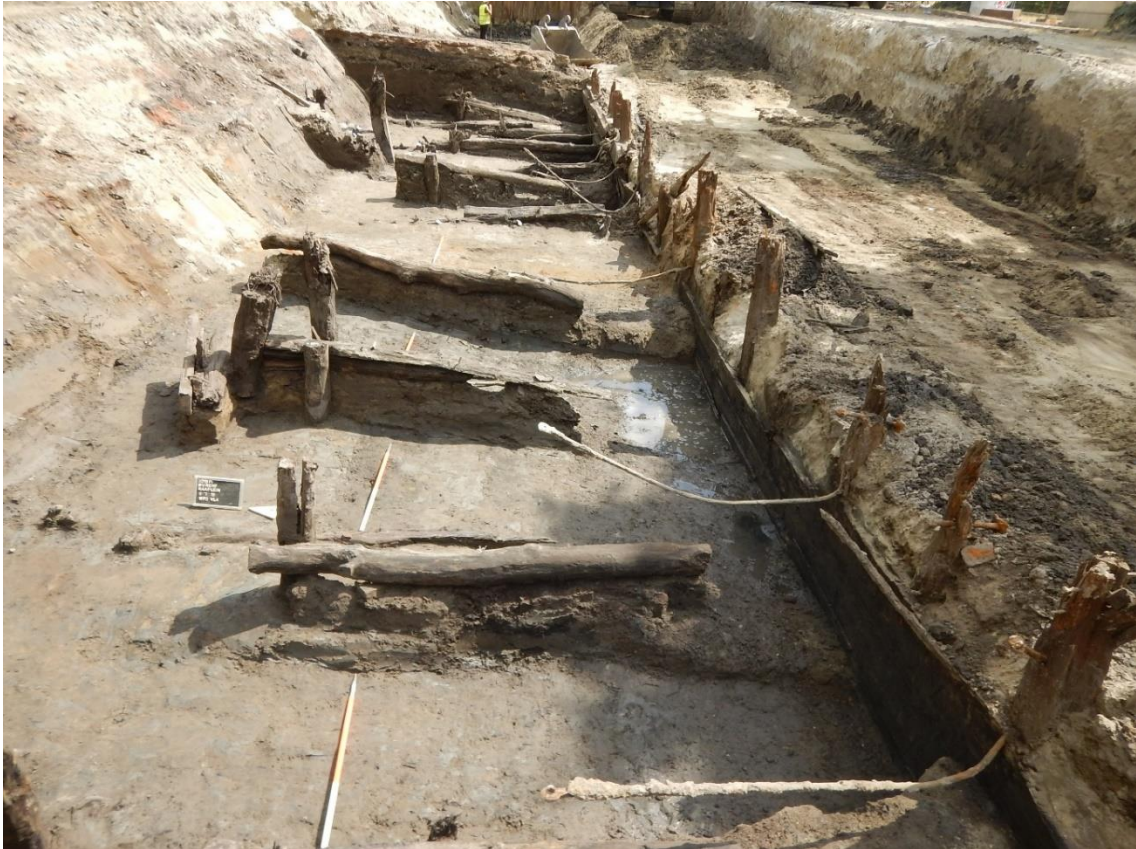
**Figuur 176: Overzicht van de houten verankeringen in het noordoosten**

Onder de verankering met stalen trekankers bevinden zich één of twee verankeringen door middel van balken (Figuur 176), vastgemaakt aan ingeheide paaltjes en/of andere balken (Figuur 177 en Figuur 178) en aan de beschoeiing bevestigd door middel van ijzeren staven (Figuur 179 en Figuur 180). De balken hebben lengtes die variëren tussen 2,55 m en 3,80 m. In het zuidwesten zijn verankeringen in twee niveaus aanwezig, elders gaat het om één niveau. De balken en planken zijn soms aan elkaar bevestigd met bouten (Figuur 181) of met inkepingen (Figuur 182).
