# **Eindverslag archeologische opgraving Burcht (Zwijndrecht) – Kaaiplein**

Jordi Bruggeman, Jelke Van Buggenhout en Natasja Reynolds  
Met bijdragen van Alexander Klink en Jeroen Vermeersch

Bornem  
2020

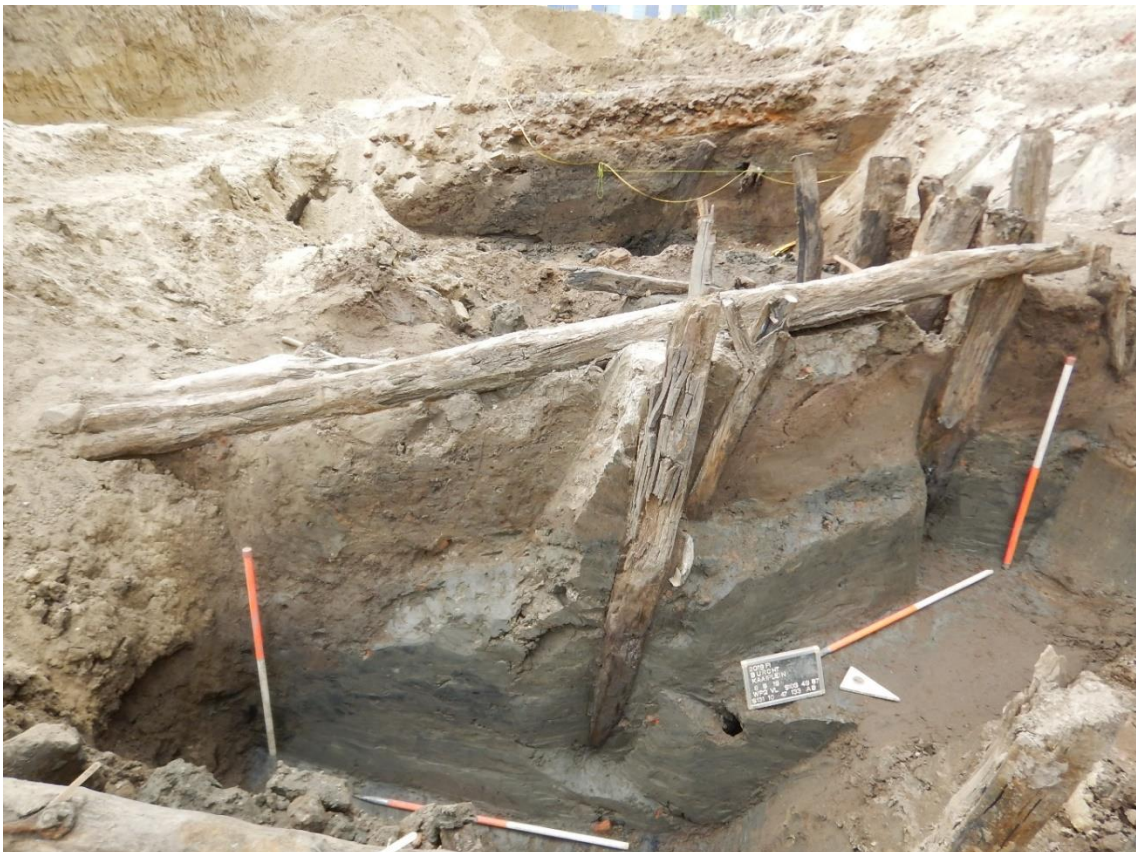
**Figuur 177: Verankeringspalen en - balken van de beschoeiing (WP2 VL4 S10 S47 S49 S87 S103 S131 S133 AB)**

Onder de verankering met stalen trekankers bevinden zich één of twee verankeringen door middel van balken (Figuur 176), vastgemaakt aan ingeheide paaltjes en/of andere balken (Figuur 177 en Figuur 178) en aan de beschoeiing bevestigd door middel van ijzeren staven (Figuur 179 en Figuur 180). De balken hebben lengtes die variëren tussen 2,55 m en 3,80 m. In het zuidwesten zijn verankeringen in twee niveaus aanwezig, elders gaat het om één niveau. De balken en planken zijn soms aan elkaar bevestigd met bouten (Figuur 181) of met inkepingen (Figuur 182).

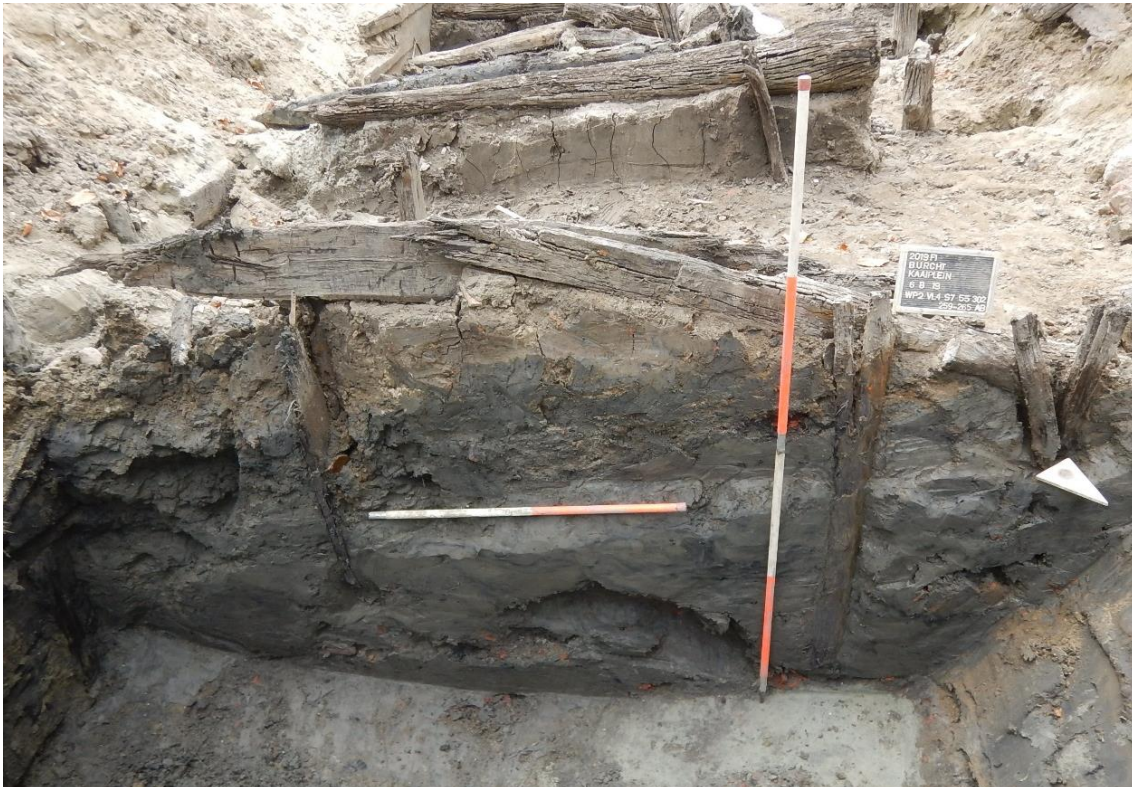
**Figuur 178: Verankeringspalen en - balken van de beschoeiing bij het gebruik van twee horizontale balken (WP2 VL4 S7 S55 S259 S260 S261 S262 S263 S264 S265 S302 AB)**

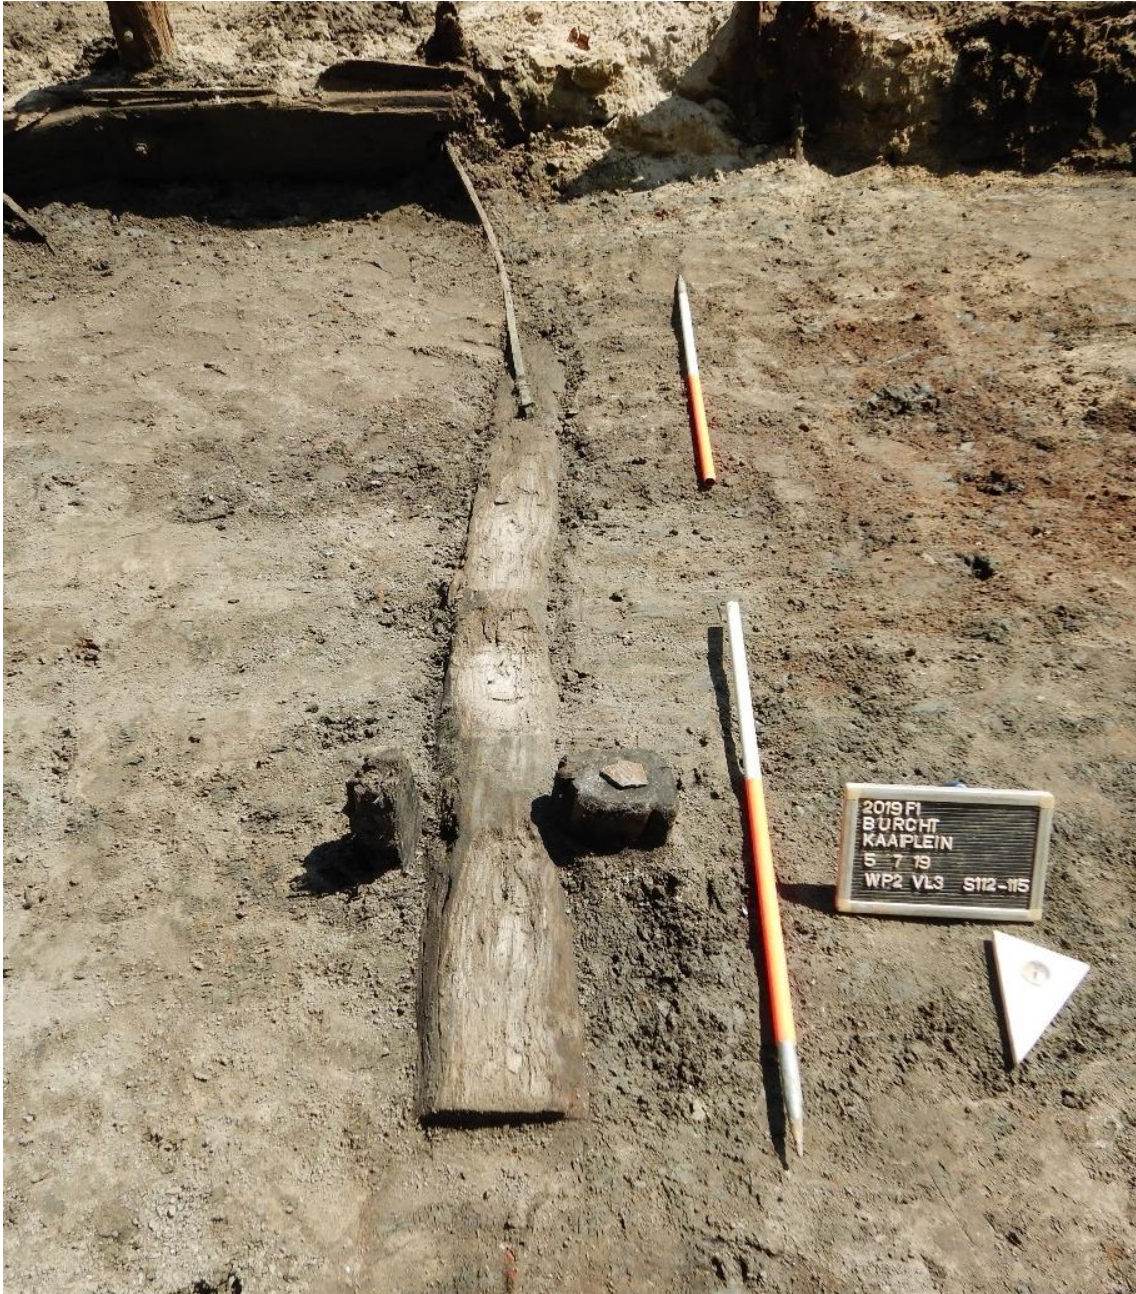
Figuur 179: Verankering van de beschoeiing met houten balk (S113) aan ingeheide palen (S112 en S114) en met de beschoeiing verbonden door middel van een stalen anker (S115)

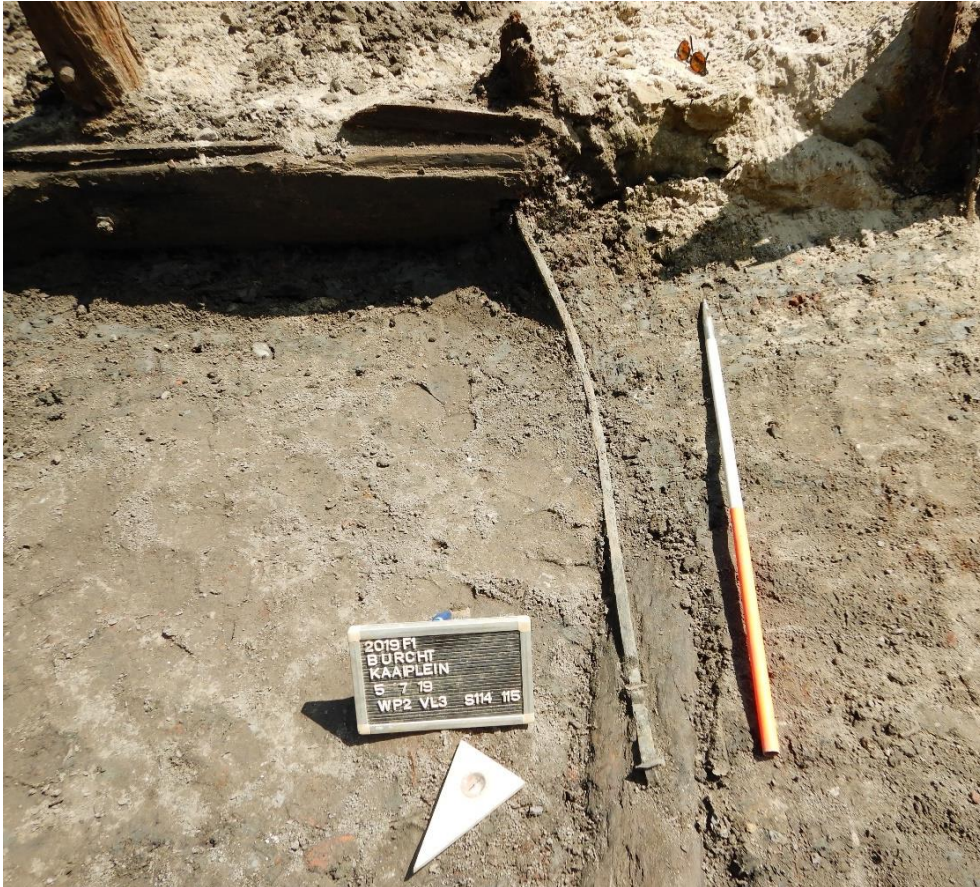
Figuur 180: Detail verankering door middel van een stalen anker (S115) van houten balk (S113) aan de beschoeiing

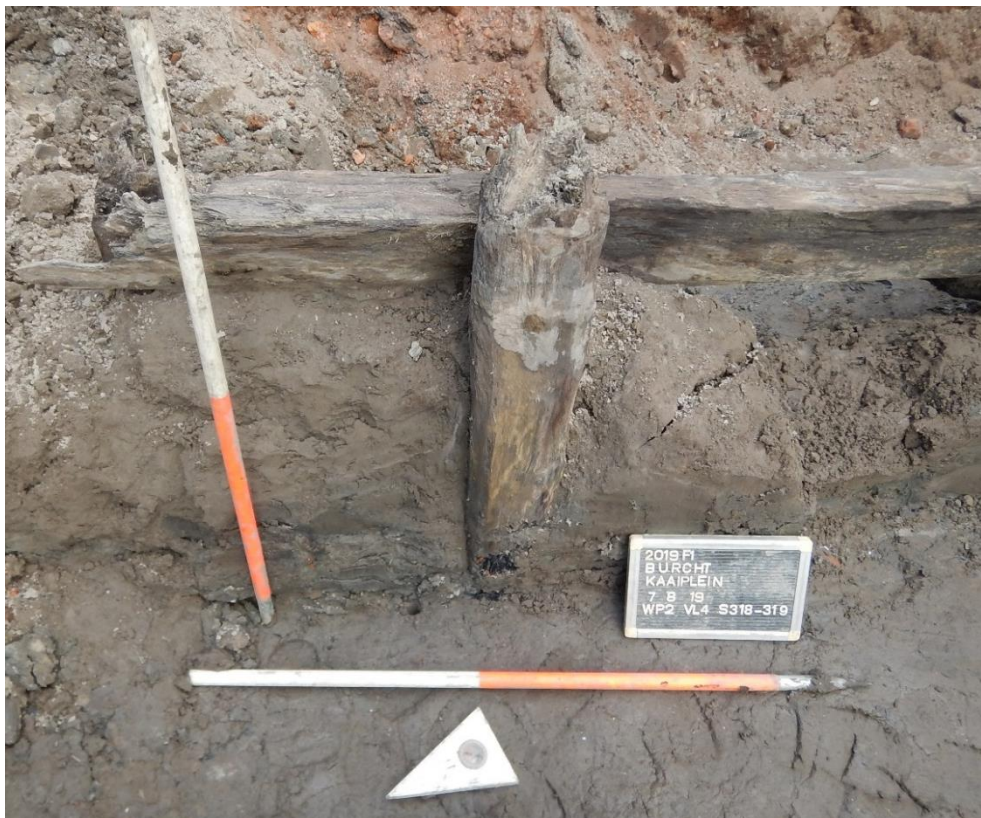
Figuur 181: Bevestiging van een balk (S318) aan een paal (S319) door middel van een bout

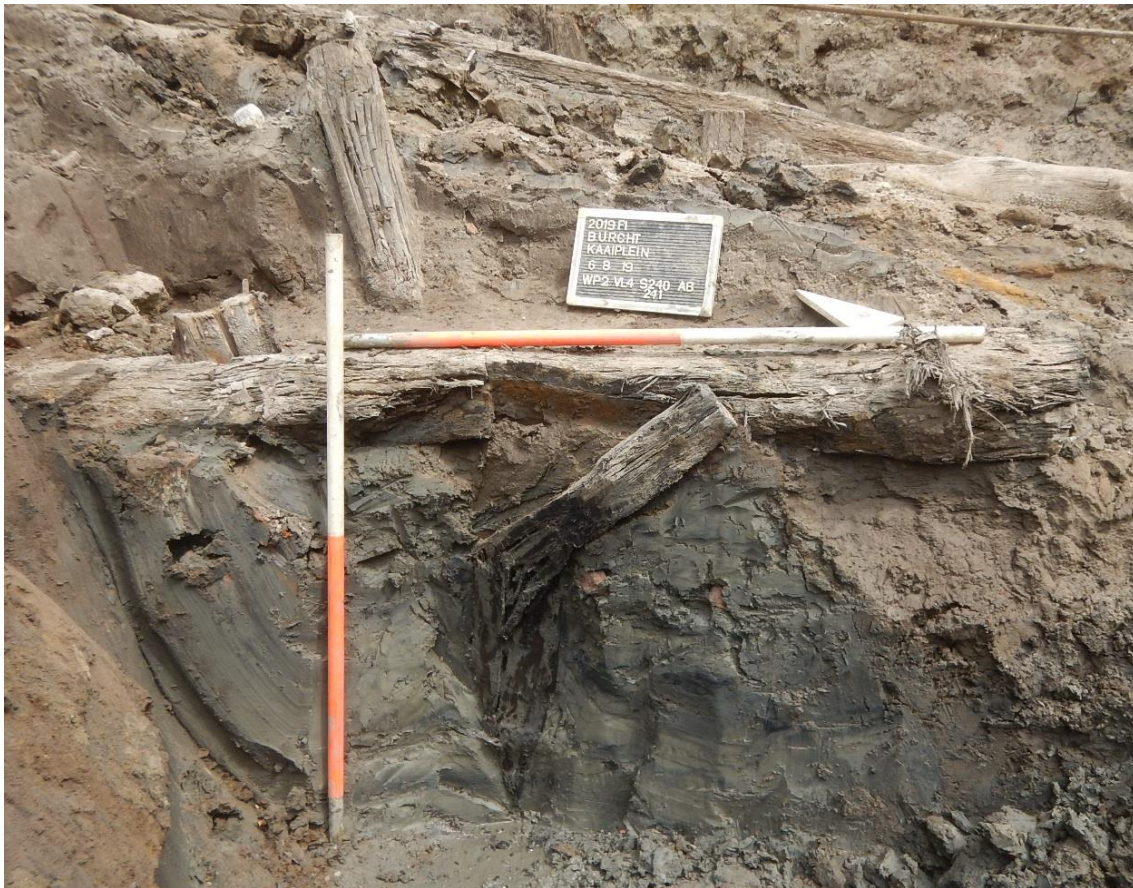
Figuur 182: Bevestiging van een balk (S240) aan een paal (S242) door middel van een inkeping

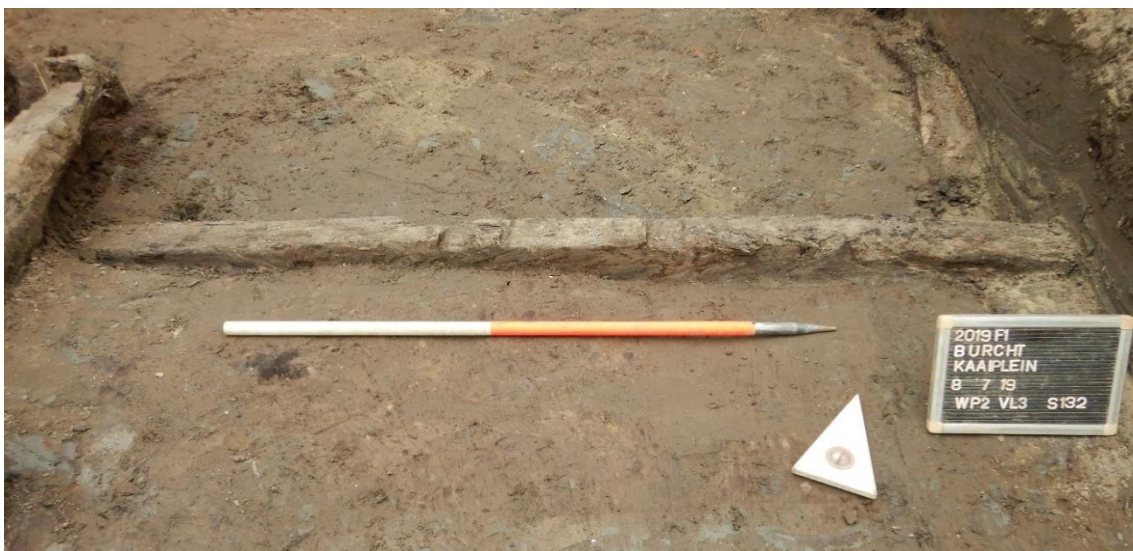
Figuur 183: Balk (S132) parallel aan de beschoeiing van de houten verankering in het zuidwesten

In het zuidwesten zijn de verschillende balken die haaks op de beschoeiing staan, nog eens met elkaar verbonden door middel van balken van recuperatiewood (Figuur 183 en Figuur 184). Bij de verankering met houten balken zijn doorgaans twee balken aan elkaar bevestigd om een grotere lengte te bekomen.

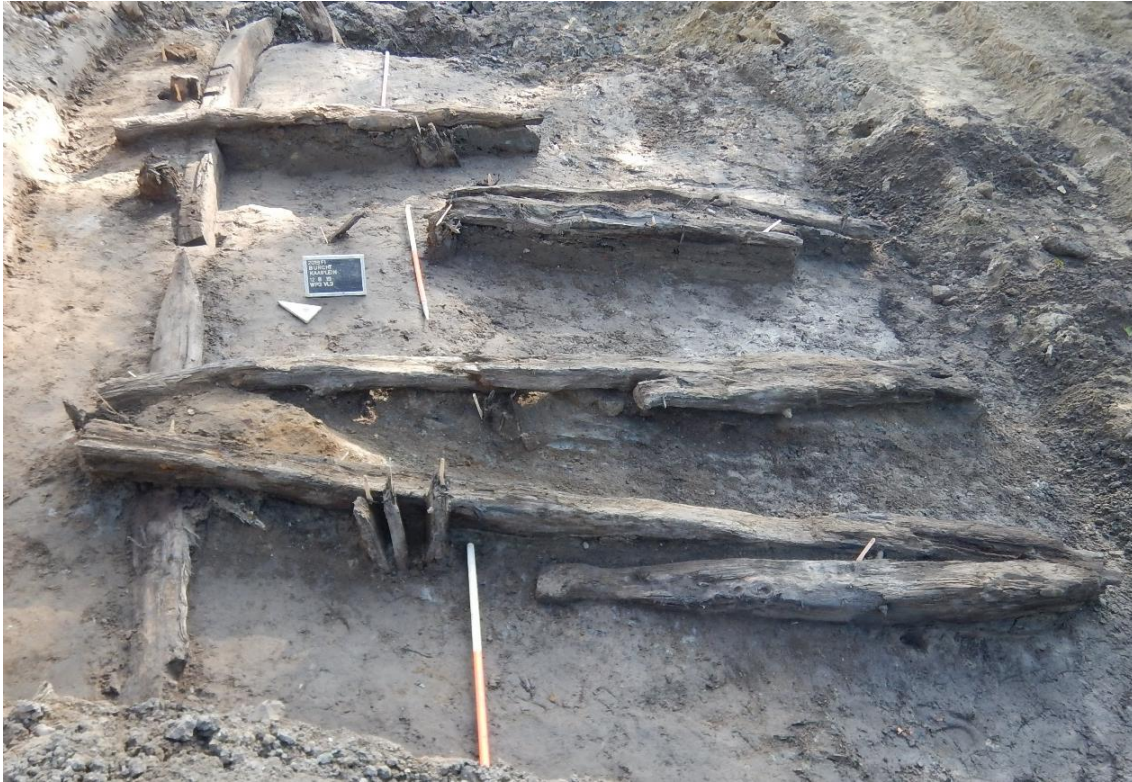
**Figuur 184:** verschillende balken die haaks op de beschoeiing staan, nog eens met elkaar verbonden met haaks daar onder liggende balken van recuperatiehout (links) ter hoogte van werkput 3

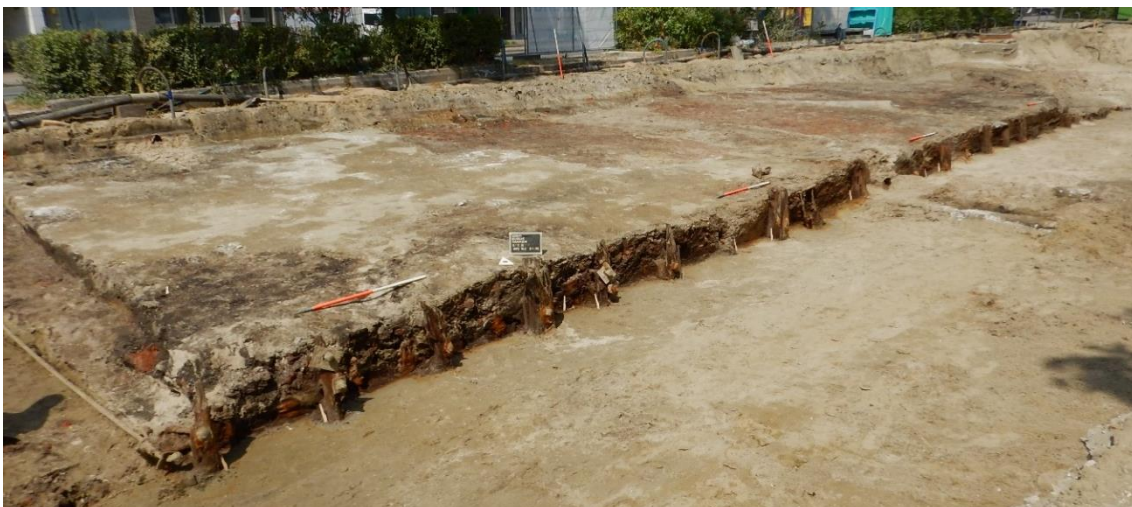
**Figuur 186: overzichtsfoto van het noordoostelijke deel van het loopniveau ter hoogte van de los- en laadplaats (toestand ca. 1930)**

Aansluitend bij de houten beschoeiing en boven de verankering van de beschoeiing bevond zich de los- en laadplaats (Figuur 185 en Figuur 186). De los- en laadplaats heeft een minimale breedte van 7,30 m, maar strekt zich nog verder uit naar het binnenland toe, buiten de opgravingszone. Deze was in de recentste fase voorzien van een betonverharding (Figuur 187). Zowel aan de noordoostzijde als aan de zuidwestzijde bleek op het moment dat de los- en laadplaats werd opgegeven kort voor 1930, dat deze reeds vrij sterk gedegradeerd was en dat het oppervlak in deze delen bestond uit een naar de Schelde toe afhellend puinpakket (Figuur 188).

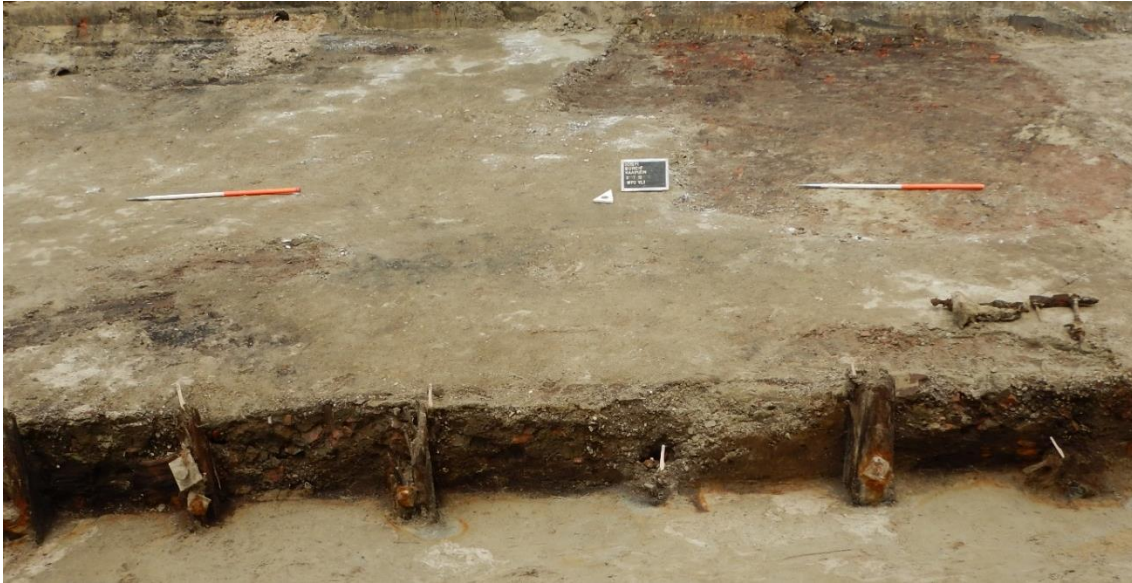
**Figuur 187: Betonverharding van de recentste fase van de los- en laadplaats (werkput 1, vlak 1)**

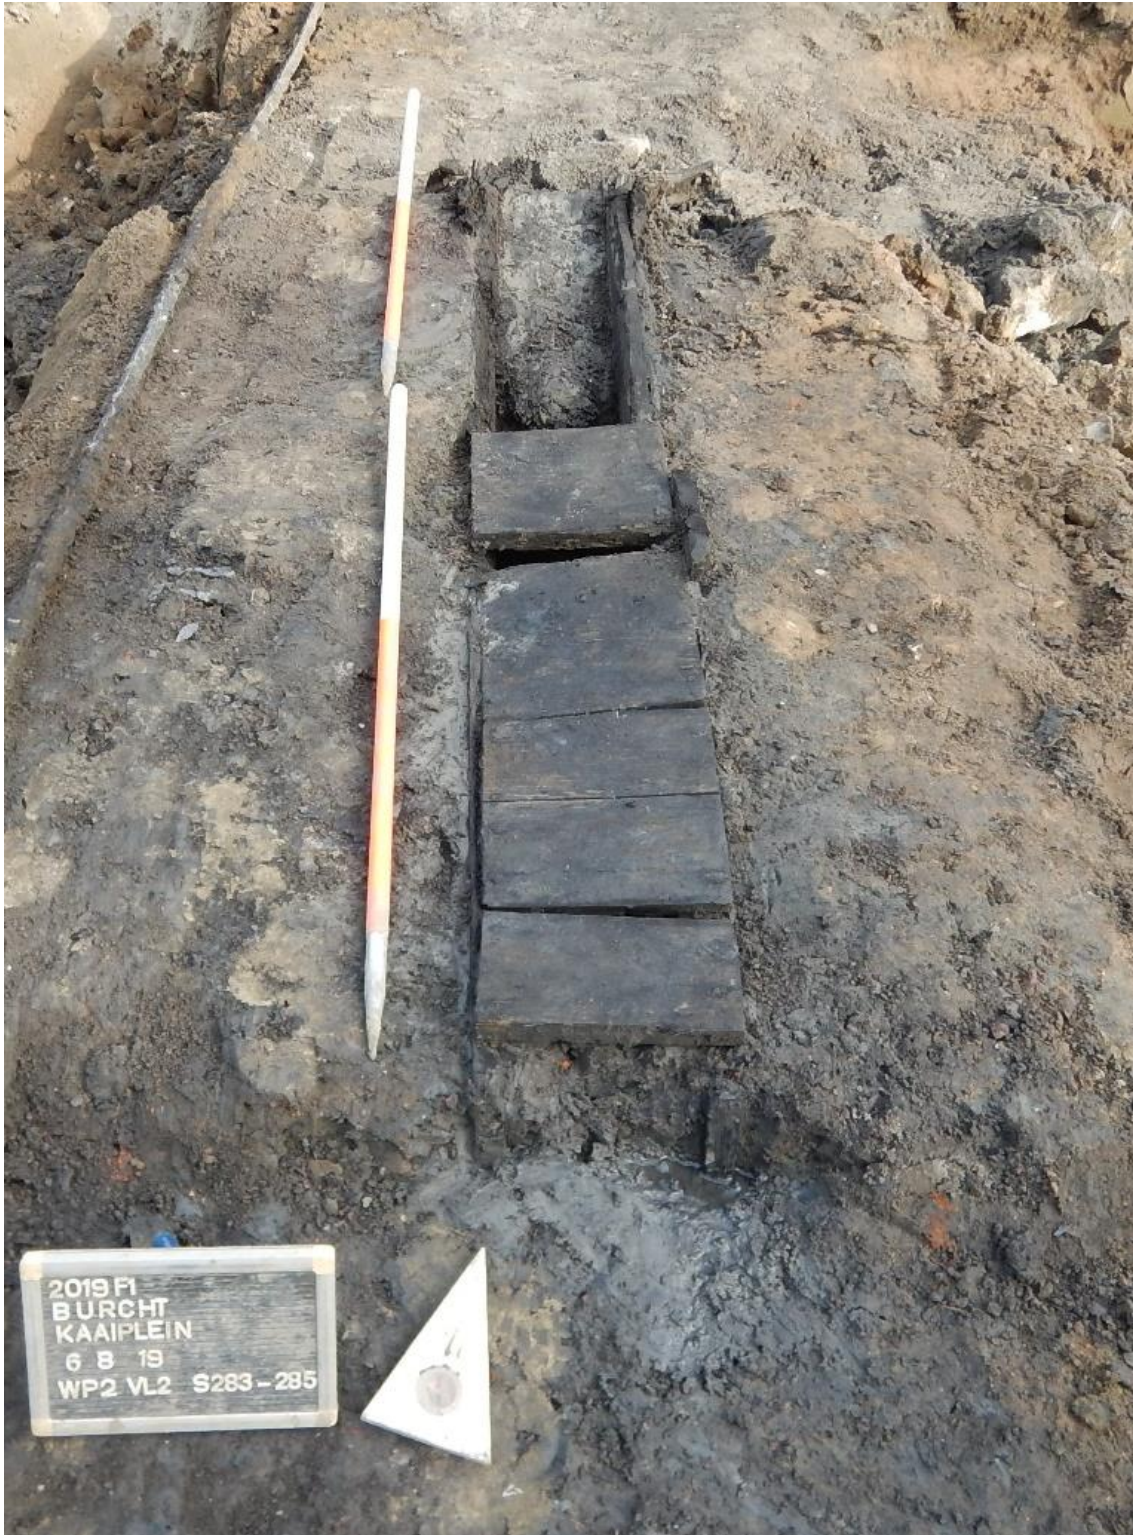
Figuur 191: Houten goot (vlak 2) onder de los- en laadplaats (S283-285)

Onder de verharding van de los- en laadplaats werd een houten goot (S283-285) vastgesteld die afwaterde naar de Schelde (Figuur 191). Deze goot met een breedte van 25 cm is verstoord door de aanlegkuil van de beschoeiing langs de Schelde. De bewaarde lengte bedraagt circa 2,15 m. Op basis

van het dendrochronologisch onderzoek kan de goot gedateerd worden na 1834 (zie 2.5.3.2). Mogelijk werd ze gerealiseerd in functie van de aanleg van de recentste vastgestelde houten beschoeiingsfase (fase 3). De goot is opgebouwd met een bodem van vierkante platen en wanden gevormd met balken. De bovenzijde is opnieuw afgedekt met vierkante platen. In de aanleggleuf (S12) van deze goot werd bij metaaldetectie (MD006) een zilveren koninkrijksmunt van Willem I gevonden met een denominatie van 5 cent en de vermelding van het jaartal 1825 (Figuur 192).

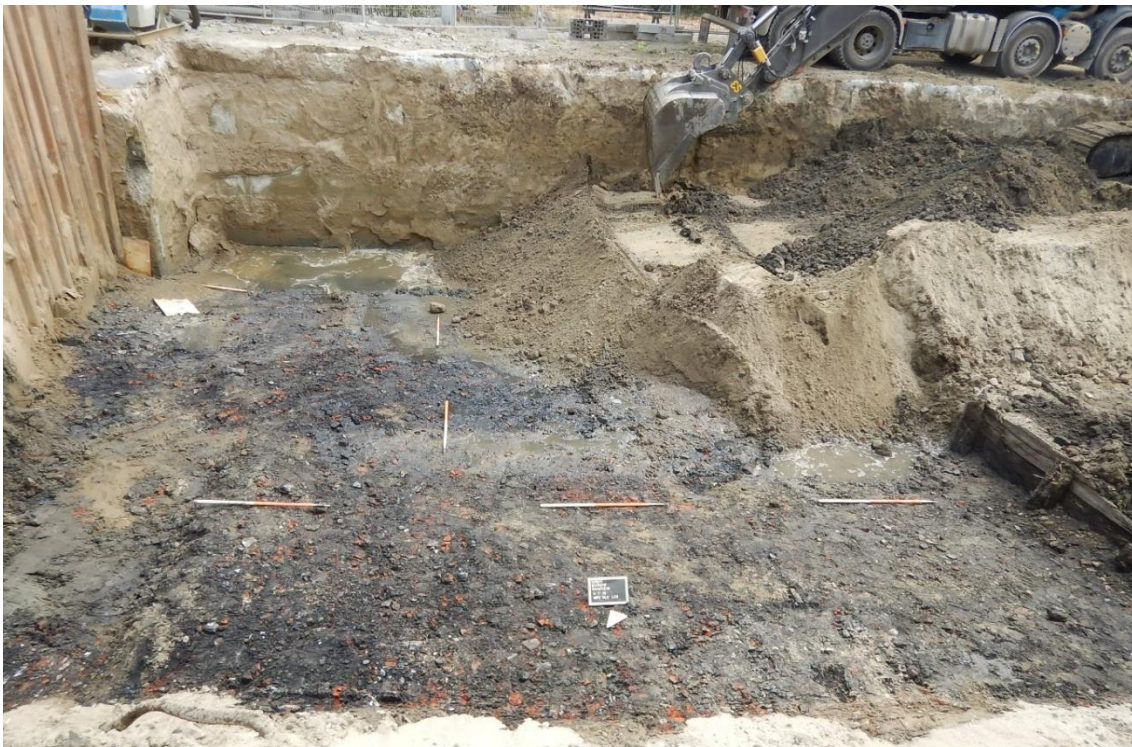
Figuur 193: Hellend vlak (L22) in het noordoosten met rechts de kadebeschoeiing die deze begrenst

Aan de noordoostzijde van het onderzoeksgebied werd een hellend vlak vastgesteld, waar de houten beschoeiing naar het binnenland knikt (Figuur 193). Ter hoogte van dit hellend vlak konden schepen aanleggen die bij eb droog kwamen te liggen (Figuur 14). Het hellend vlak is verstevigd met puin. Dit puin ligt rechtstreeks op de alluviale klei (voor beschrijving, zie deelhoofdstuk 2.1: Bondige beschrijving van de datering, ruimtelijke indeling en interpretatie van de onderzochte site). De breedte van het hellend vlak kon niet achterhaald worden, aangezien het doorloopt buiten het onderzoeksgebied, maar het bedraagt minimaal 9,65 m. Resten van de naastliggende steiger voor de veerboot werden dan ook niet aangesneden.

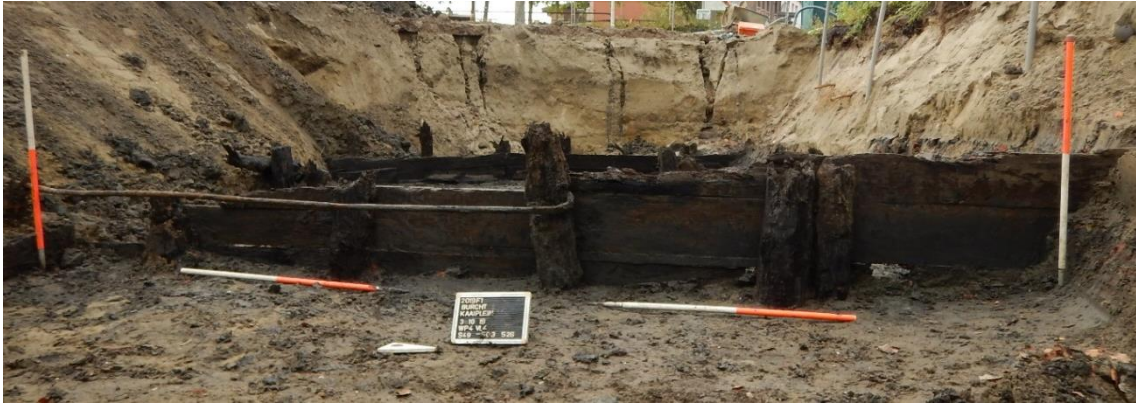
Figuur 198: Beschoeiing aan de zuidwestzijde (S497) van het eerste hellende vlak aan de zuidwestzijde

Bij een eerste hellend vlak bevindt een deel van de beschoeiing aan de landzijde zich binnen het onderzoeksgebied (Figuur 197, Figuur 198 en Figuur 199). Ook hier is een versteviging met puin aanwezig bovenop de alluviale klei. Een noordwest-zuidoost georiënteerde palenrij parallel ten zuidwesten van de noordoostelijke beschoeiing van het hellend vlak is te interpreteren als het restant van een loopbrug met een breedte van circa 1,40 m (Figuur 200). Het hellend vlak heeft een breedte van circa 6,15 m, exclusief loopbrug. De achterzijde van de inham springt ca. 5,0 m in ten opzichte van de beschoeiing langs de Schelde.

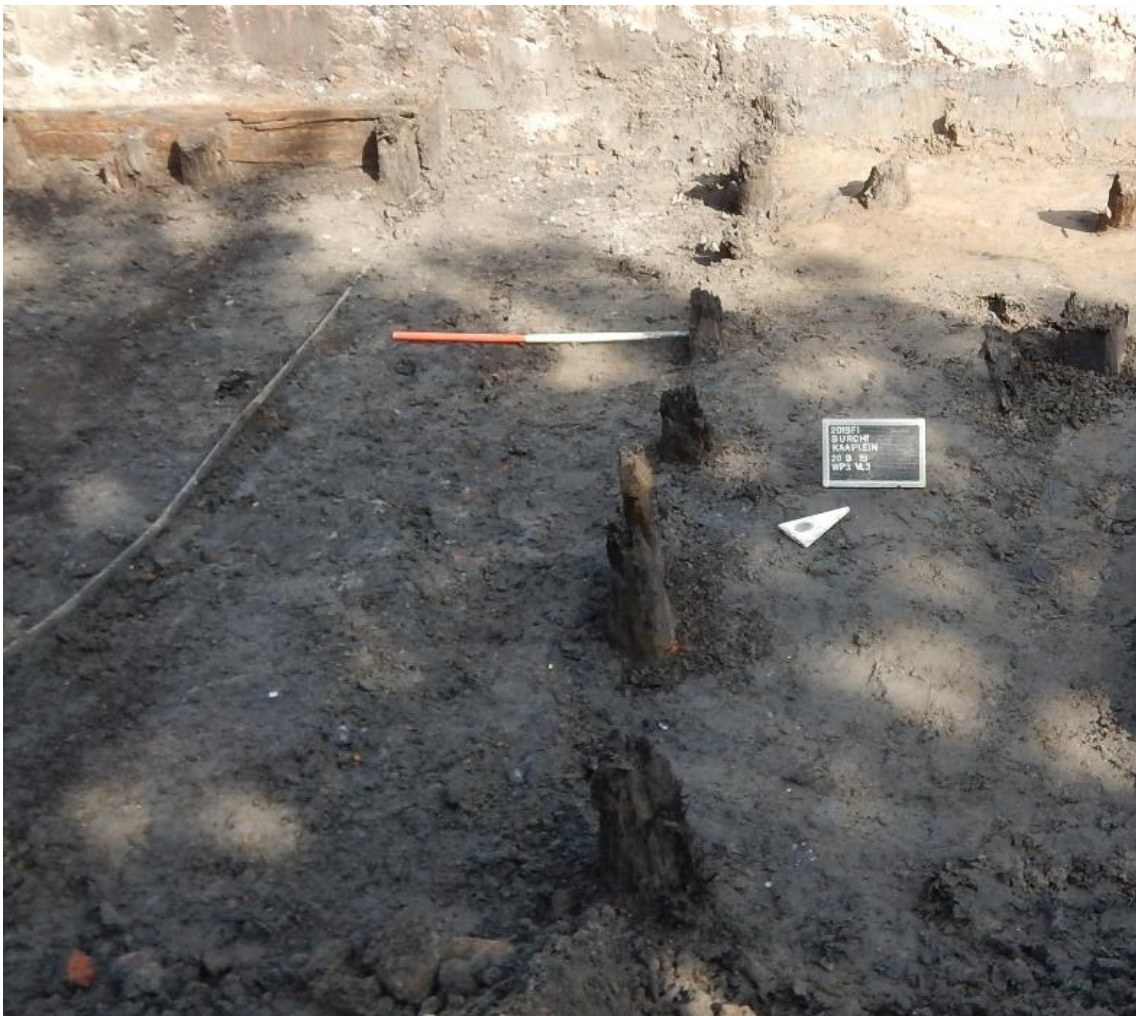
Figuur 199: Centraal de beschoeiing (S426-438) aan de noordoostzijde van het eerste hellende vlak in het zuidwesten

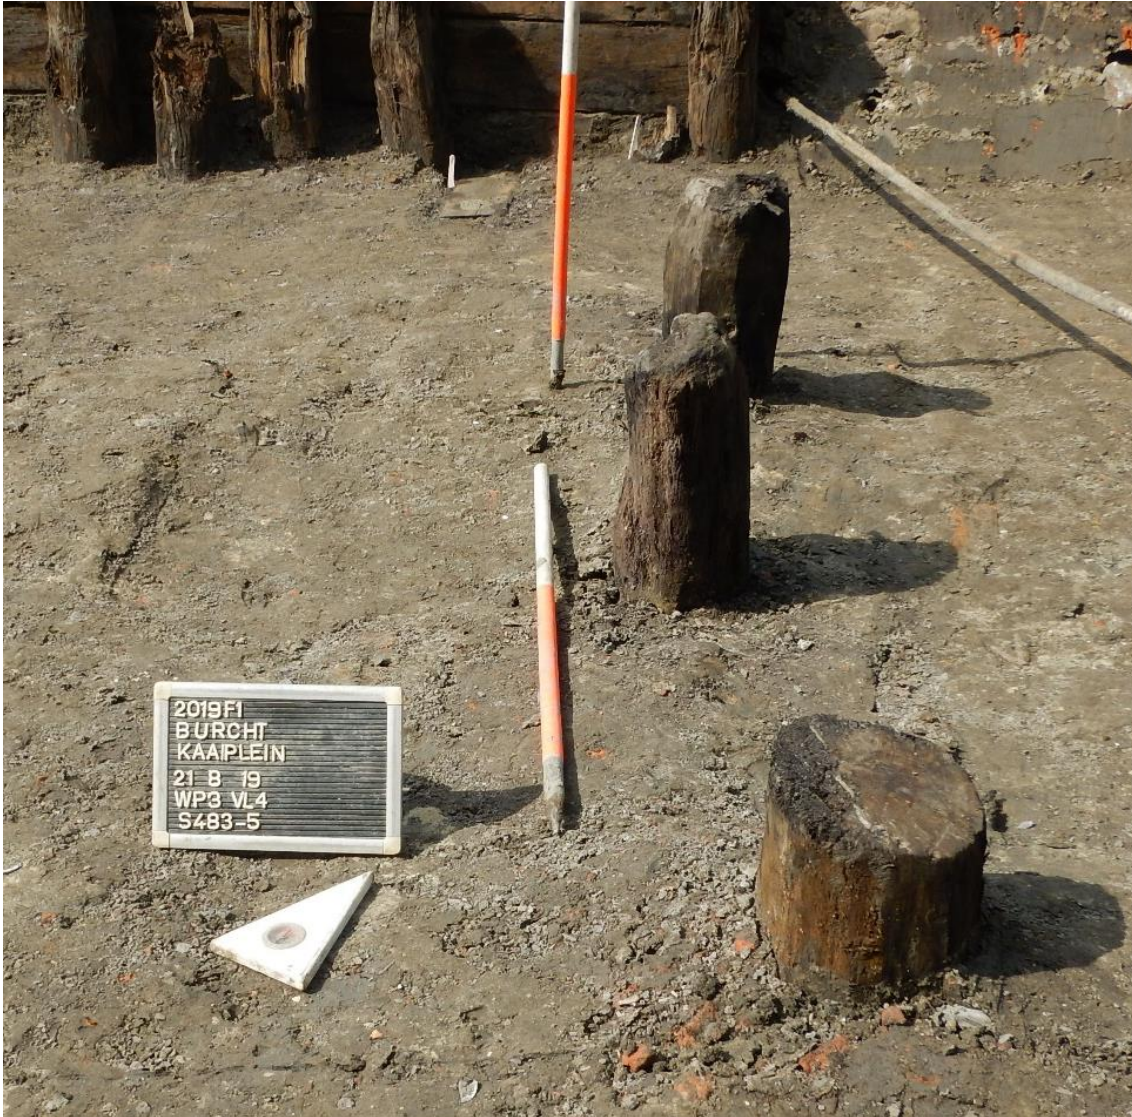
**Figuur 200: Palen van de loopbrug (S483-485) aan de noordoostzijde van het hellende vlak (1) aan de zuidwestzijde**

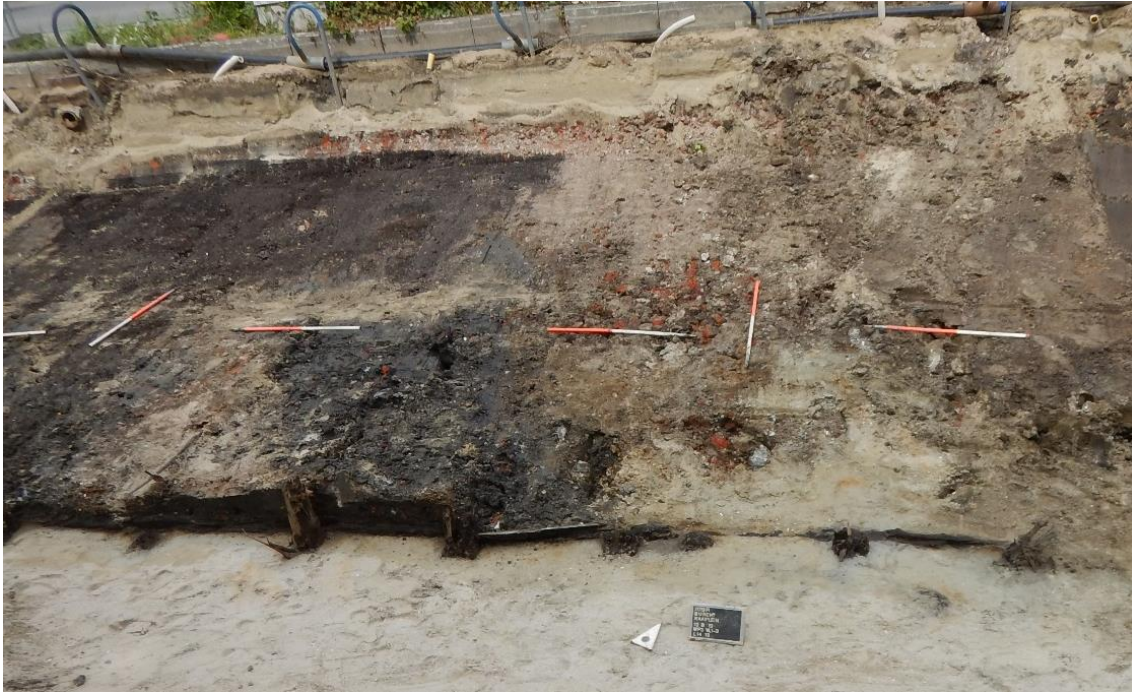
**Figuur 203: Verstevinging/verharding van de los- en laadplaats (L19, achteraan) ter hoogte het voorheen aanwezige (dieper liggende) hellende vlak naar de Schelde in het zuidwesten**

Het hellend vlak is opgegeven bij de vastgestelde grondige herstelling van de beschoeiing langs de Schelde in 1910/1911 (fase 3), waarbij de beschoeiing doorgetrokken werd in zuidwestelijke richting tot tegen de steiger (zie 2.5.6.5). Hierdoor werd de los- en laadplaats (L19) vergroot in zuidwestelijke richting (Figuur 203, Figuur 202 en Figuur 160). Het hellend vlak verdween onder de grond. In het opgebracht pakket dat als dempingspakket diende van de in 1910/1911 opgegeven kil (L88 – V058+V101+V102) werd een kom in rood geglazuurd aardewerk en een kom in industrieel wit aardewerk kleurloos ingezameld, naast een fragment groen glas en kleurloos glas van een vierkante fles en twee bekers.

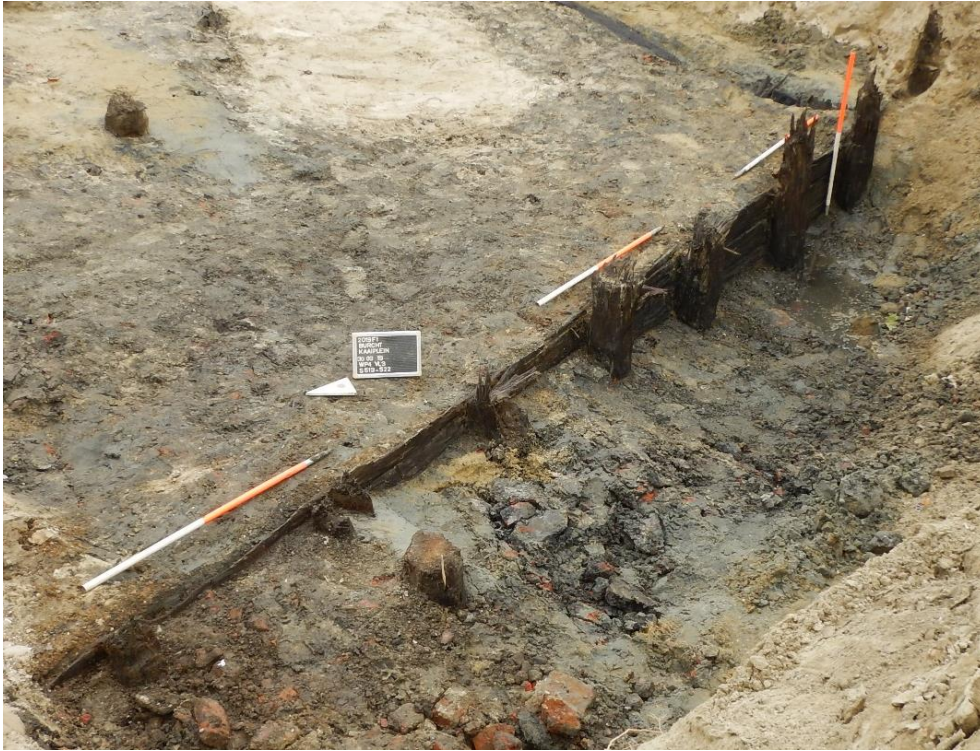
Figuur 204: Beschoeiing (planken: S513; palen: S514-522) aan de noordoostzijde van het tweede hellend vlak met rechts het puinrijk pakket ter versteviging van de helling

Het tweede hellende vlak situeert zich verder naar het zuidwesten (Figuur 204) en bleef in gebruik tot de realisatie van de betonnen kademuur verder in de Schelde, omstreeks 1930. De breedte van dit hellend vlak kon niet bepaald worden, aangezien het zich verder uitstrekt buiten het onderzoeksgebied. De minimale breedte bedraagt 19,9 m. Ook hier werd het hellend vlak met een puinpakket verstevigd. In het opgebrachte pakket/de versteving van het hellend vlak (L109 – MD021+V063+V067) werden twee industrieel witte tegels, een wandfragment groen glas en drie ijzeren nagels aangetroffen. De beschoeiing, die erg lijkt op die van de oudste fase van de Scheldebekkenbeschoeiing langs de los- en laadkade, bestaat uit horizontale planken die tezamen een bewaarde hoogte hebben van ca. 1,90 m (Figuur 205, Figuur 206 en Figuur 207). Bij de opgraving ter hoogte van rioleringsput O02 en de aansluitende riolering naar het bufferbekken in het zuidwesten werd de achterzijde van het tweede hellende vlak vastgesteld. Deze bestaat uit twee parallelle beschoeiingen (S570-578, Figuur 208). De inham spring 8,0 m in ten opzichte van de kadebeschoeiing.

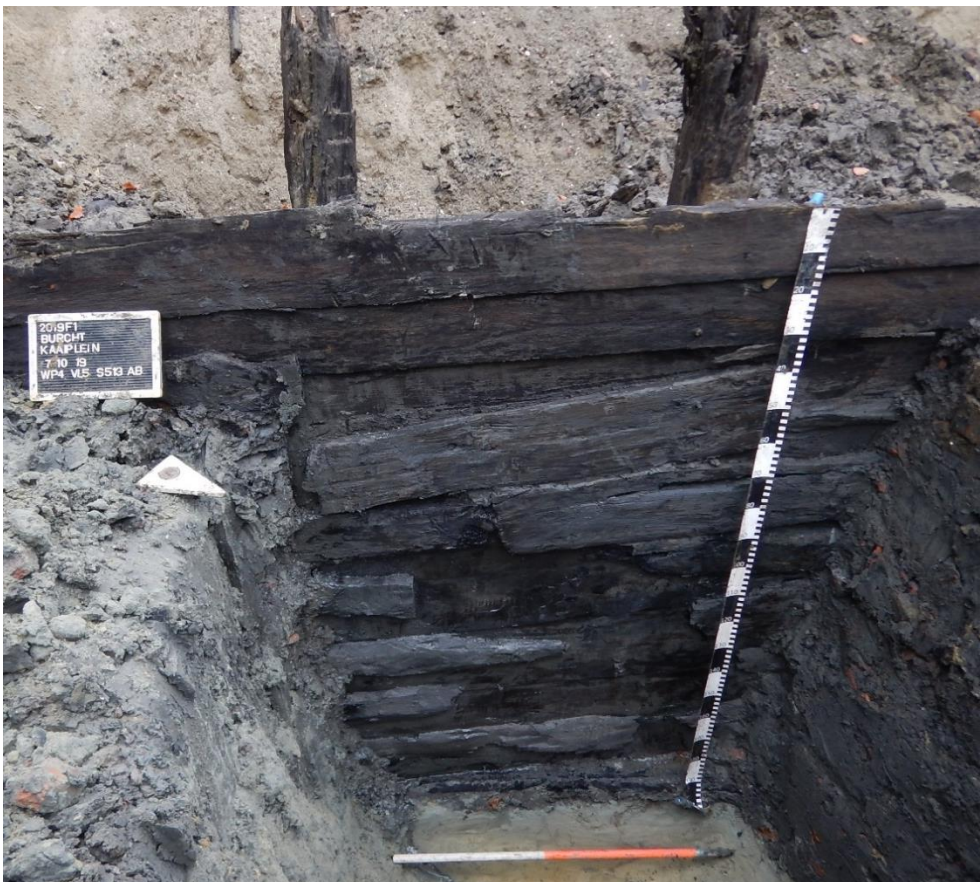
Figuur 205: Coupe langs binnenzijde beschoeiing (S513) aan de noordoostzijde van het tweede hellend vlak

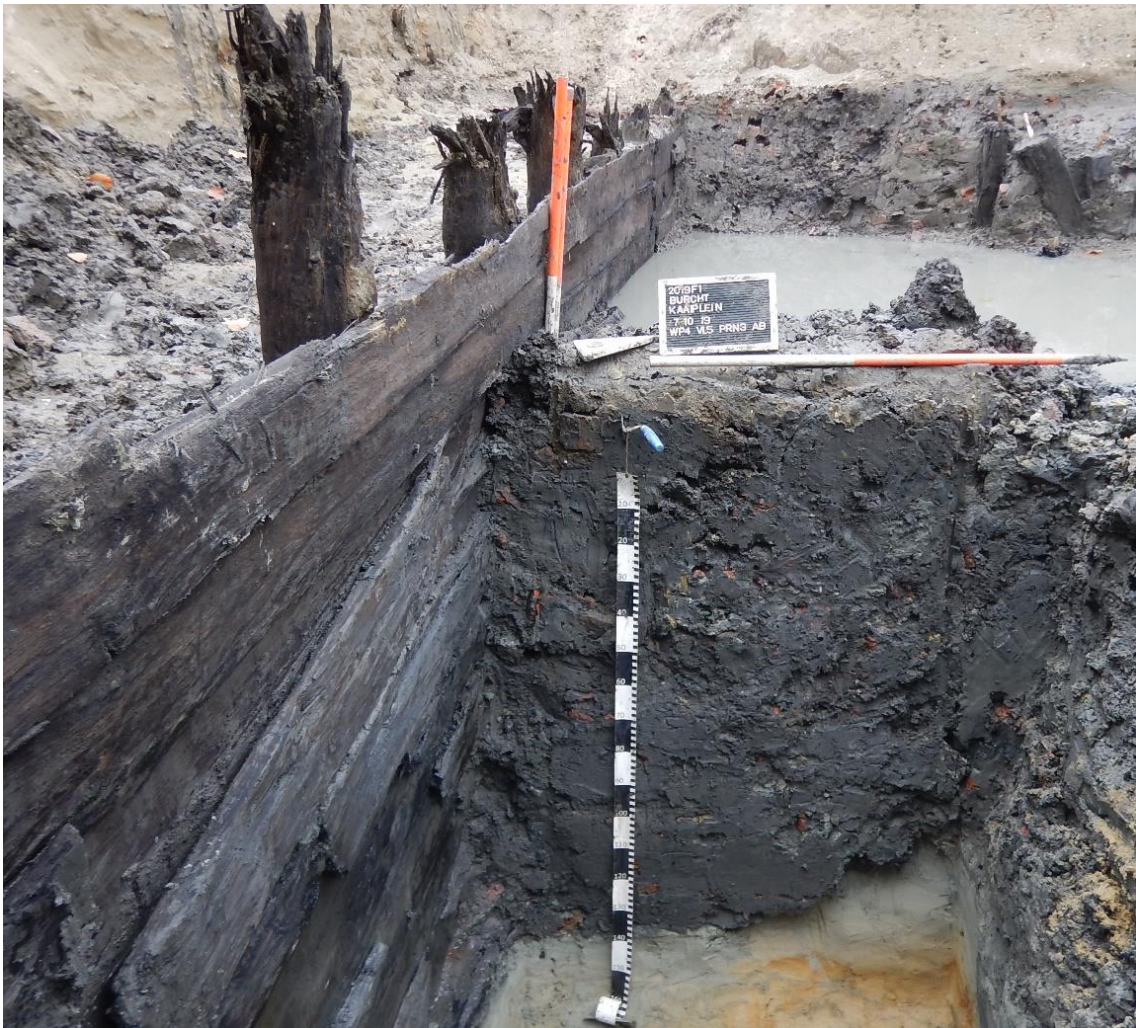
Figuur 206: Insteek van beschoeiing S513

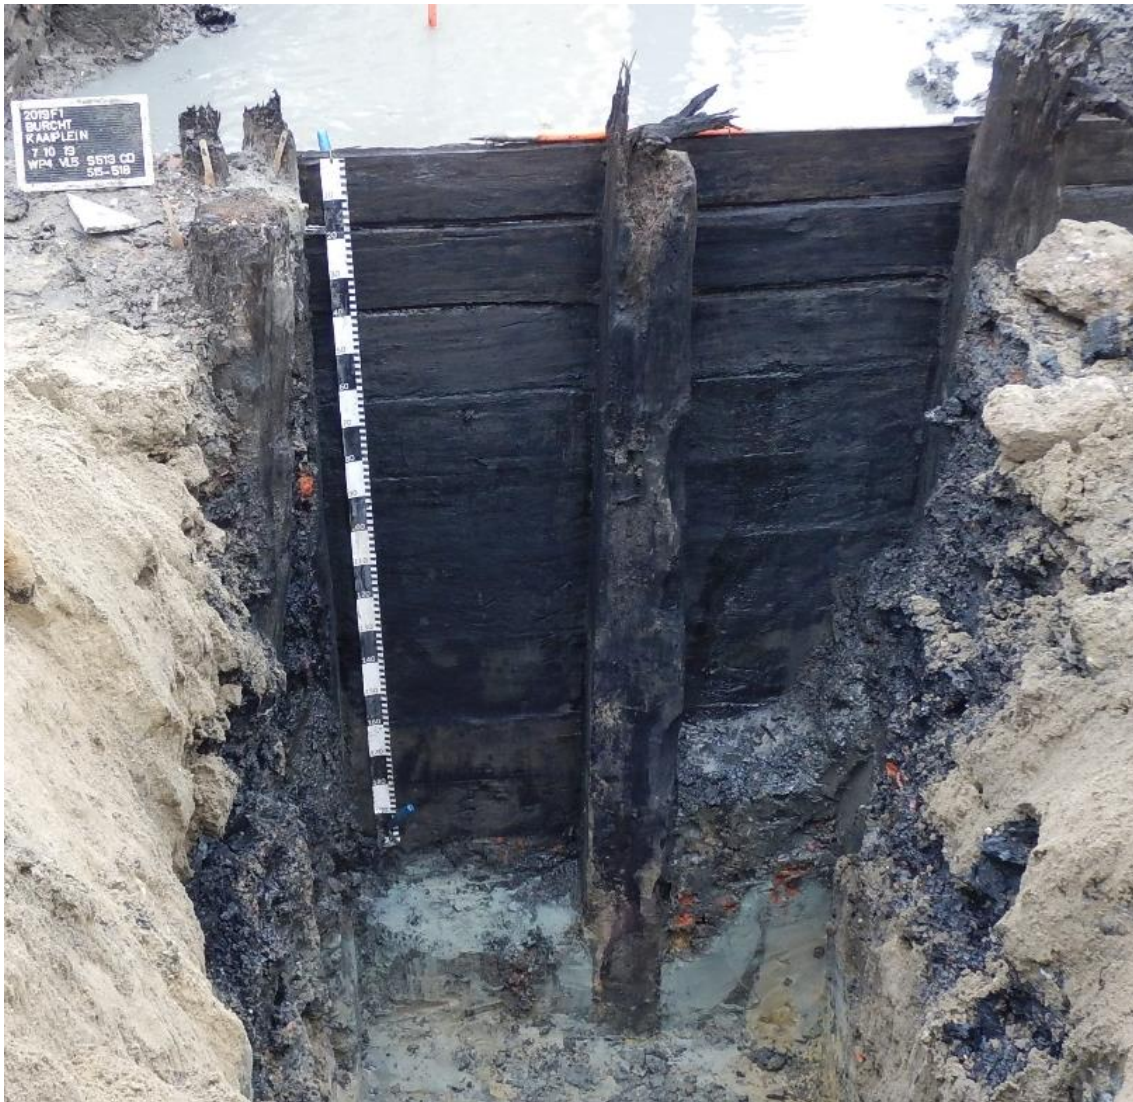
**Figuur 207: Coupe langs buitenzijde beschoeiing (S513) aan de noordoostzijde van het tweede hellend vlak**

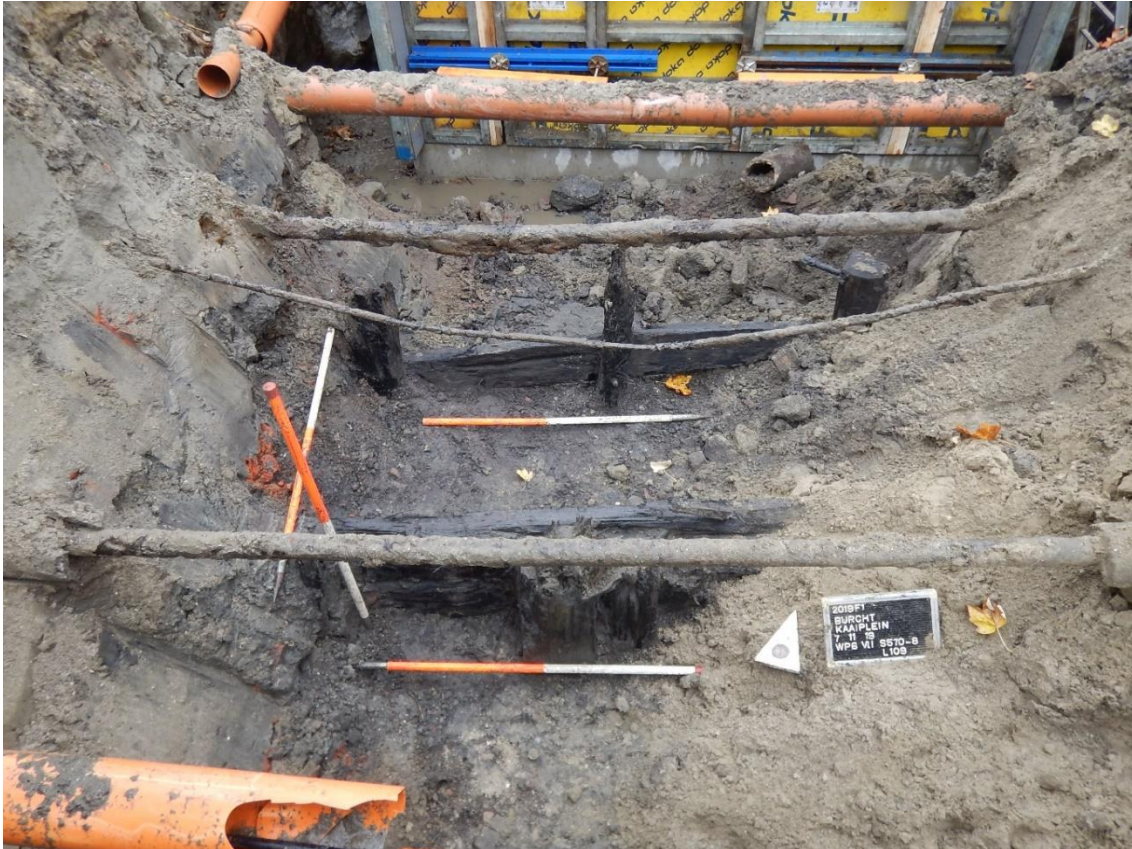
Figuur 208: Beschoeiing aan de achterzijde (S570-578) van het tweede hellend vlak
