# **Eindverslag archeologische opgraving Burcht (Zwijndrecht) – Kaaiplein**

Jordi Bruggeman, Jelke Van Buggenhout en Natasja Reynolds  
Met bijdragen van Alexander Klink en Jeroen Vermeersch

Bornem  
2020

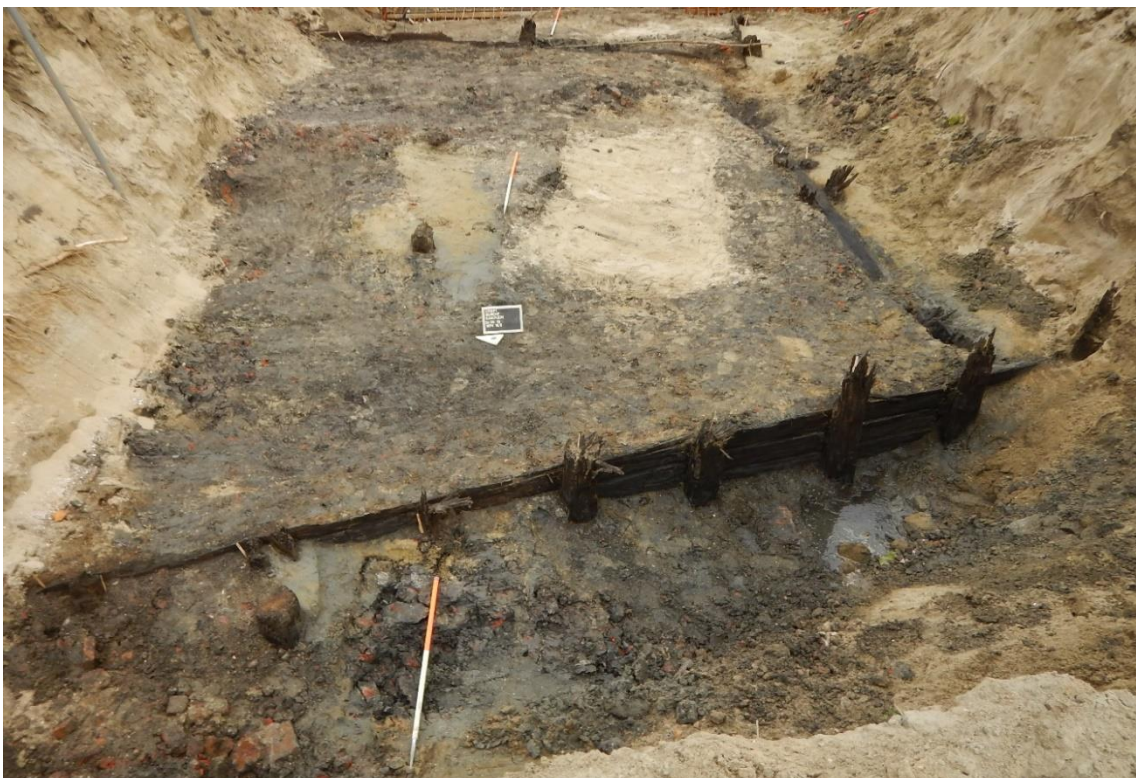
**Figuur 210: Steiger met als opvulling een puinpakket ter versteviging van de ondergrond en als onderfundering van de verdwenen verharding**

Tussen het eerste en het tweede hellende vlak in het zuidwesten werd de aanzet van een steiger (Figuur 16) geregistreerd met een breedte van 5,9 tot 8,2 m, die versmalt naar de Schelde toe. Deze neemt de volledige breedte van de opgravingszone in en strekt zich verder uit naar de Schelde toe. De steiger heeft als opvulling een puinpakket ter versteviging van de ondergrond en als onderfundering van de verdwenen verharding (Figuur 210). De zuidwestzijde, die tevens als beschoeiing diende van het tweede hellende vlak (zie 2.5.6.4), was verankerd met haaks erop georiënteerde balken en met ingeheide palen (Figuur 211, Figuur 212, Figuur 213 en Figuur 214). De steiger neemt naar de Schelde toe in breedte af. In de opvulling van de steiger (L108 – V049+V053) werden industrieel wit aardewerk, waaronder een bord en fragmenten van twee groene flessen aangetroffen.

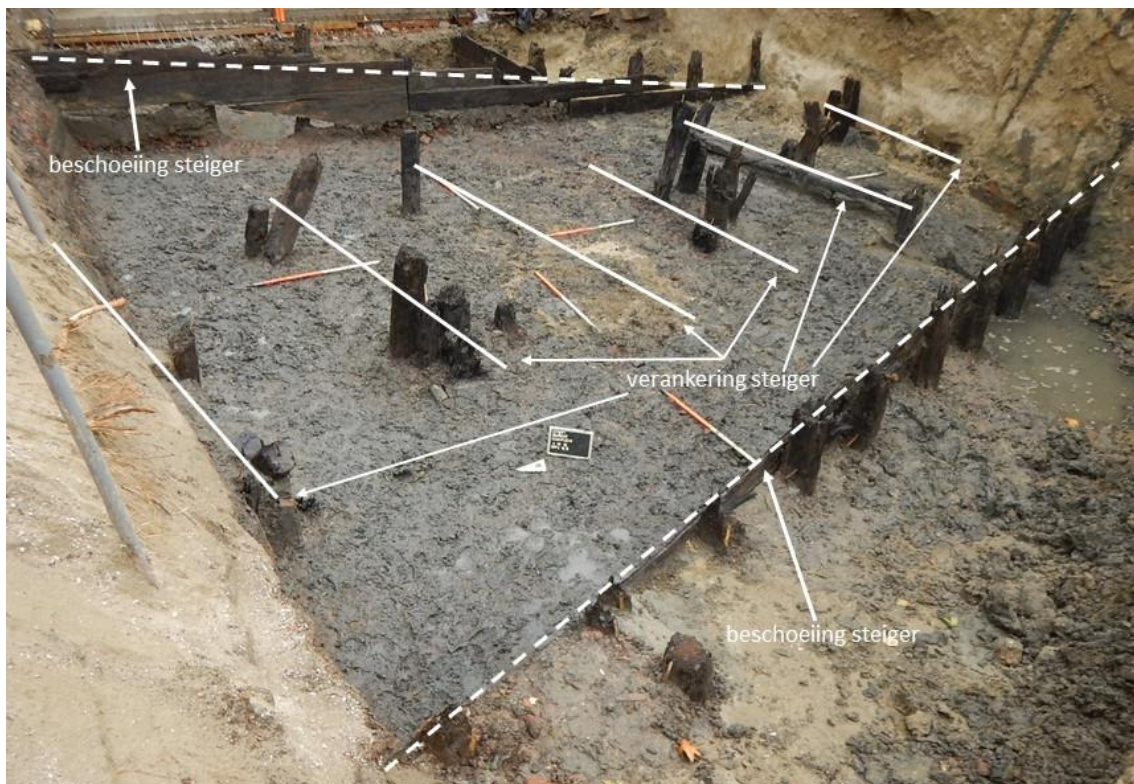
Figuur 212: Steiger met palen en balken die dienst deden als verankering van de beschoeiing aan de zuidwestzijde van de steiger

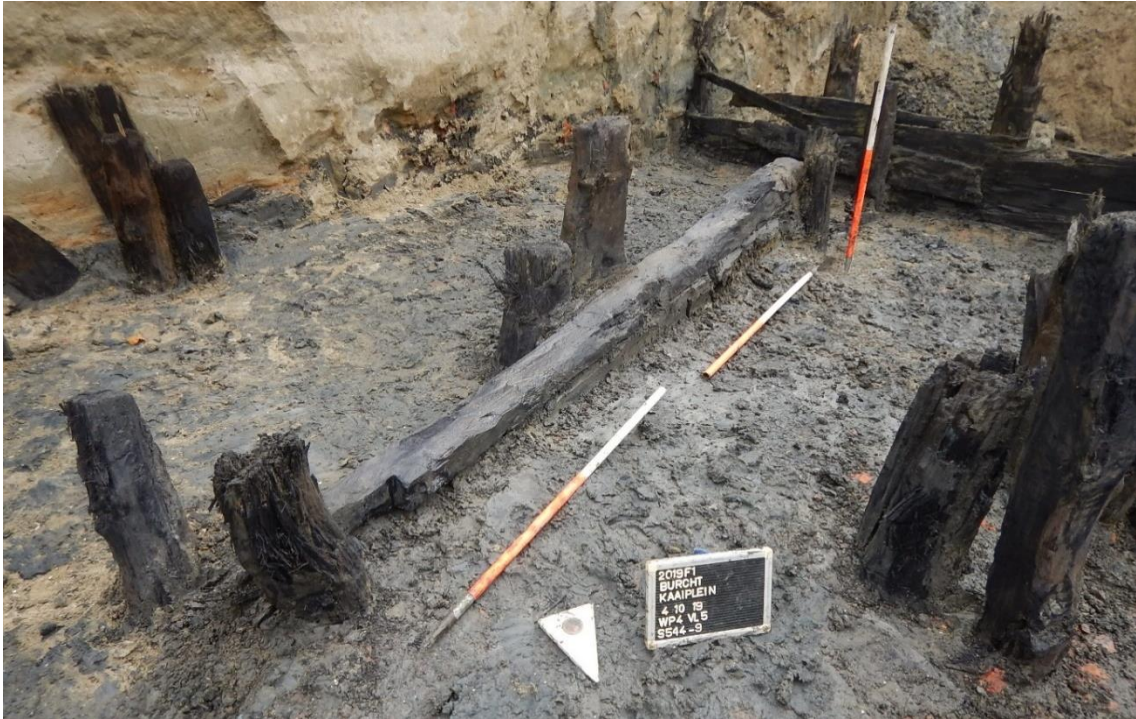
Figuur 213: Palen en balken die dienst deden als verankering van de beschoeiing aan de zuidwestzijde van de steiger (S544-549)

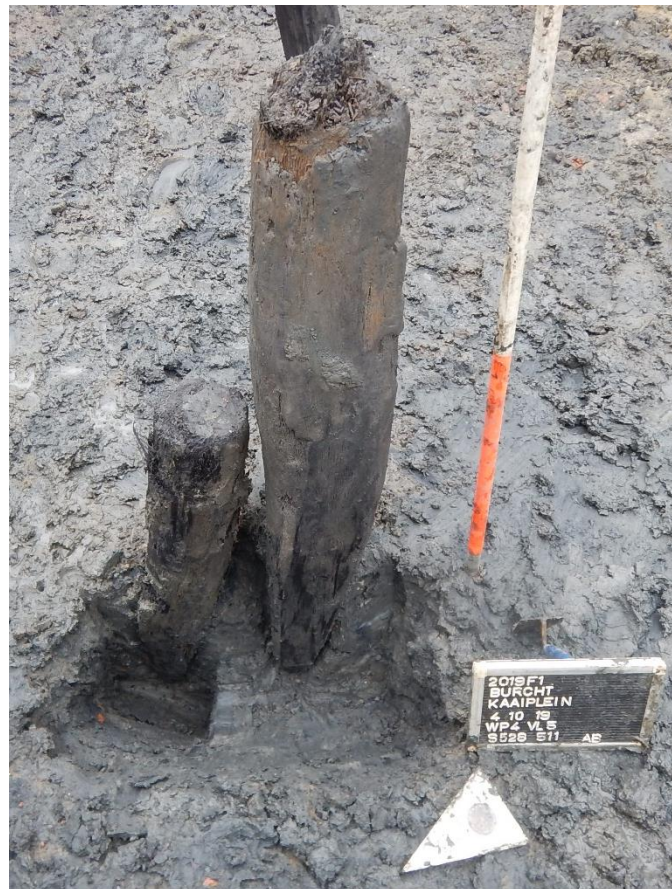
Figuur 214: Coupe op palen S528 en S511 van de beschoeiing aan de zuidwestzijde van de steiger
