Rapporten All-Archeo bv 1678

# **Eindverslag archeologische opgraving Antwerpen - Wilmarsdonk**

Bornem  
2024

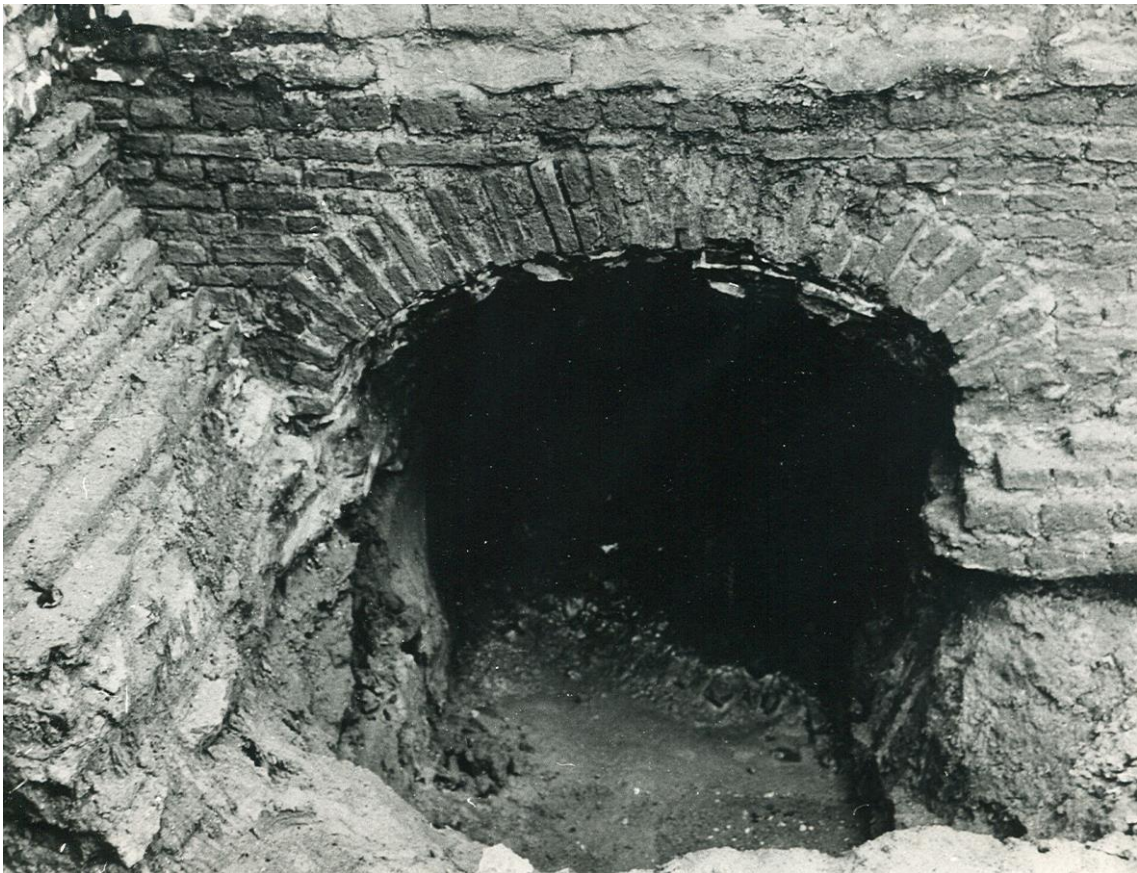
Figuur 8: Onderzoek van de funderingen van de toren door Havermans in 1966

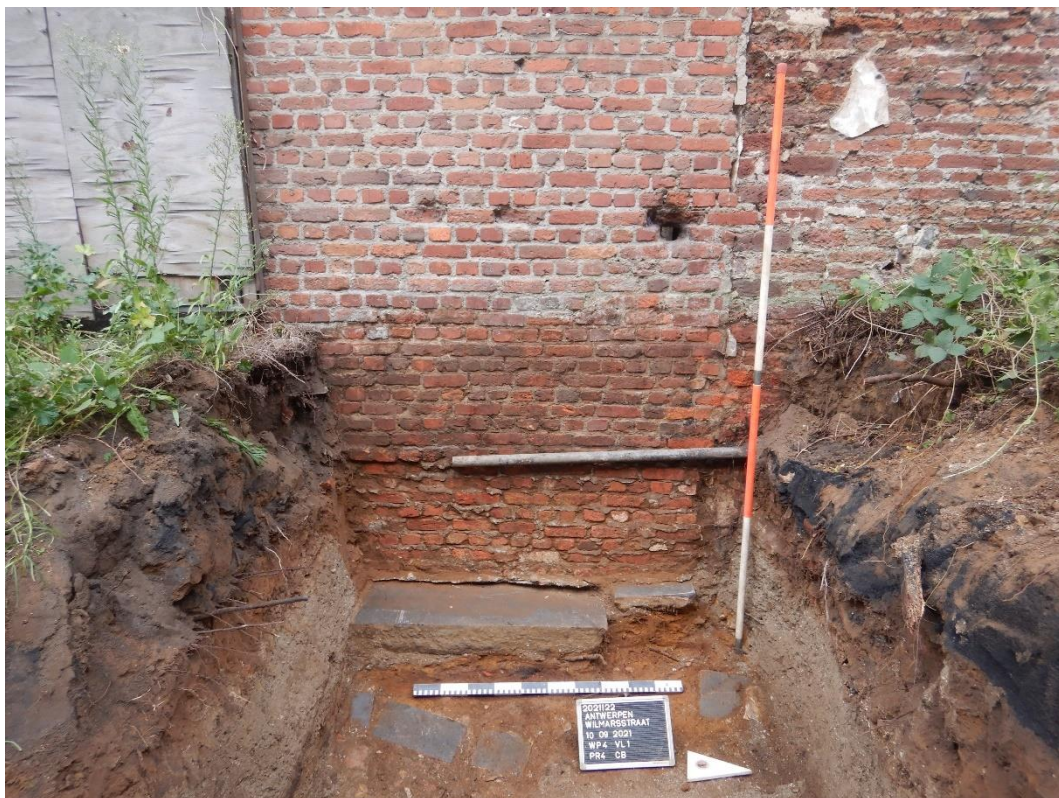
Figuur 17: Dorpel ter hoogte van de oostelijke toegang, vastgesteld bij het proefsleuvenonderzoek (werkput 4) (Reyns 2021, 37, figuur 38)

In functie van de geplande werken werden voorafgaand vier proefputten aangelegd om de bewaringstoestand van de toren en de omliggende zone, alsook de bewaringstoestand van het oorspronkelijke maaiveld te evalueren. Uit het uitgevoerde onderzoek blijkt dat aan de oostelijke toegang van de toren nog een dorpel bewaard gebleven is. Verder kon het niveau van het oorspronkelijke maaiveld gereconstrueerd worden.<sup>15</sup>

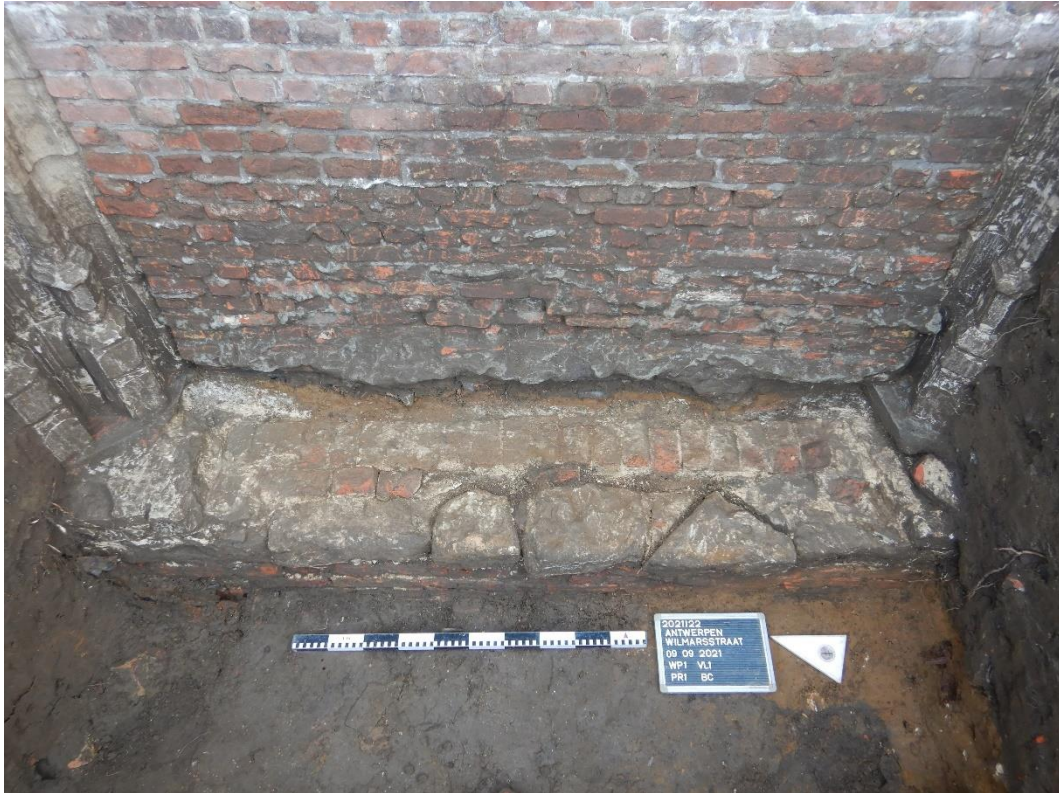
**Figuur 18:** Detail plaats verdwenen dorpel ter hoogte van de westelijke toegang, vastgesteld bij het proefsleuvenonderzoek (werkput 1) (Reyns 2021, 33, figuur 33)

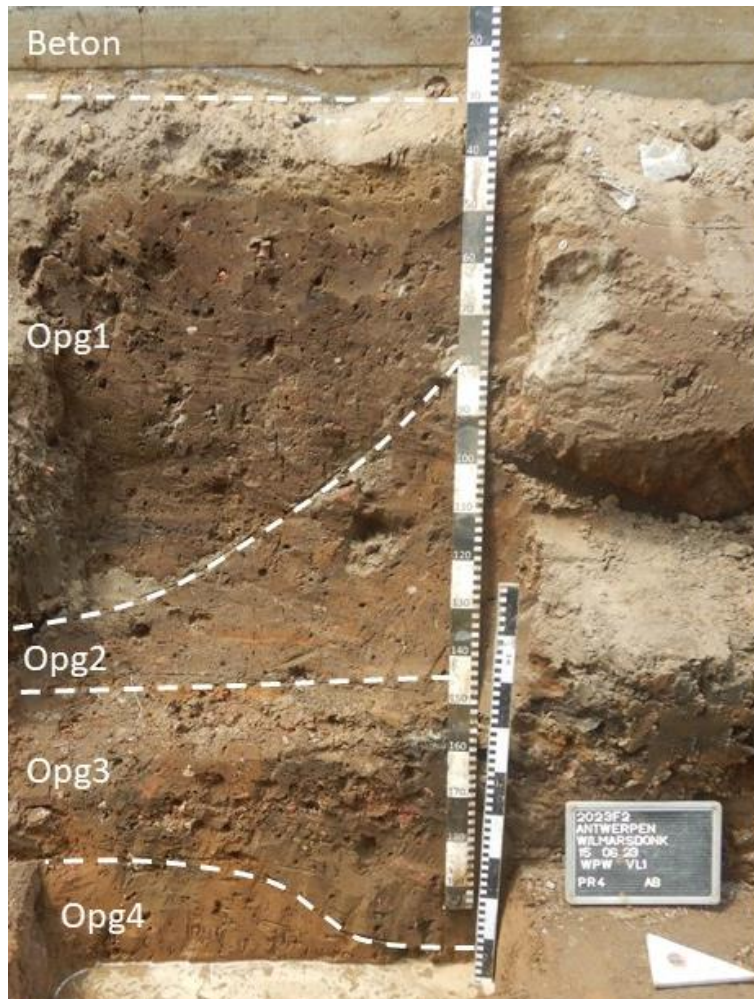
Figuur 26: Werkput W profiel 4 (AB)

Onder deze opgebrachte lagen ter hoogte van profiel 4 en op een diepte vanaf ca. 190 cm onder het maaiveld bevinden zich opgebrachte lagen die geen schelpen bevatten. Ze dateren dus van voor de ophogingen in functie van de haven. Op dit niveau, ca. 4,45 tot 4,95 m TAW, vangen laat-19<sup>de</sup>-eeuwse muren aan. Aan de hand van boringen (gutsboor  $\varnothing$  3 cm) aan elke zijde van het onderzoeksgebied werd de diepere bodemopbouw in kaart gebracht. Er blijken twee opgebrachte (geroerde) lagen aanwezig: een donkerbruine laag bovenaan en een lichtbruine laag onderaan. De vaste ongeroerde bodem werd in het westen vastgesteld op ca. 90 cm onder vlak 2, ter hoogte van de sleuf voor de keerwanden of op een hoogte van ca. 3,45 m TAW. In het noorden bevindt de vaste ongeroerde bodem zich op een hoogte van ca. 3,58 m TAW en in het zuiden op een hoogte van ca. 3,10 m TAW. De C-horizont bestaat hier uit vrij grof zand met een kleifractie. Het gaat om de tertiaire ondergrond die behoort tot de Formatie van Lillo en die bestaat uit groen tot grijsbruin fijn zand, die weinig glauconiethoudend is en met schelpen aan de basis.

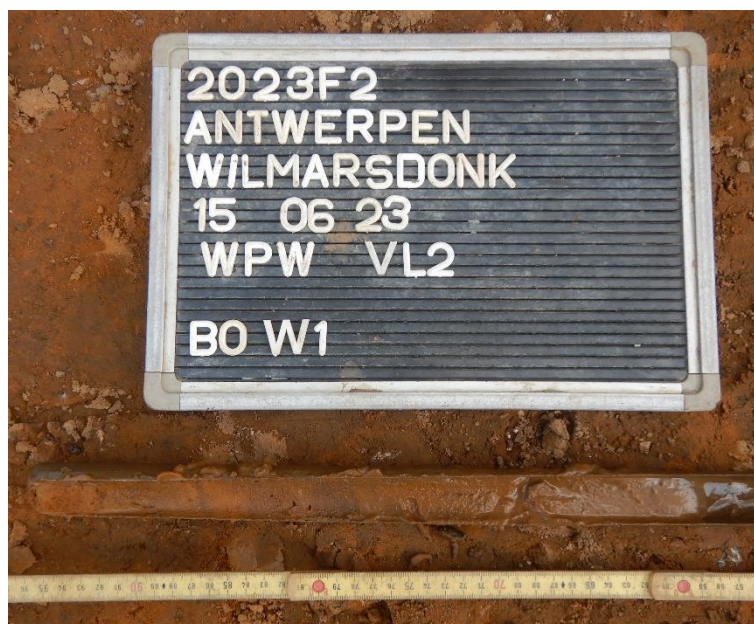
Figuur 27: Werkput W boring W met onderaan (links) de overgang naar de Formatie van Lillo

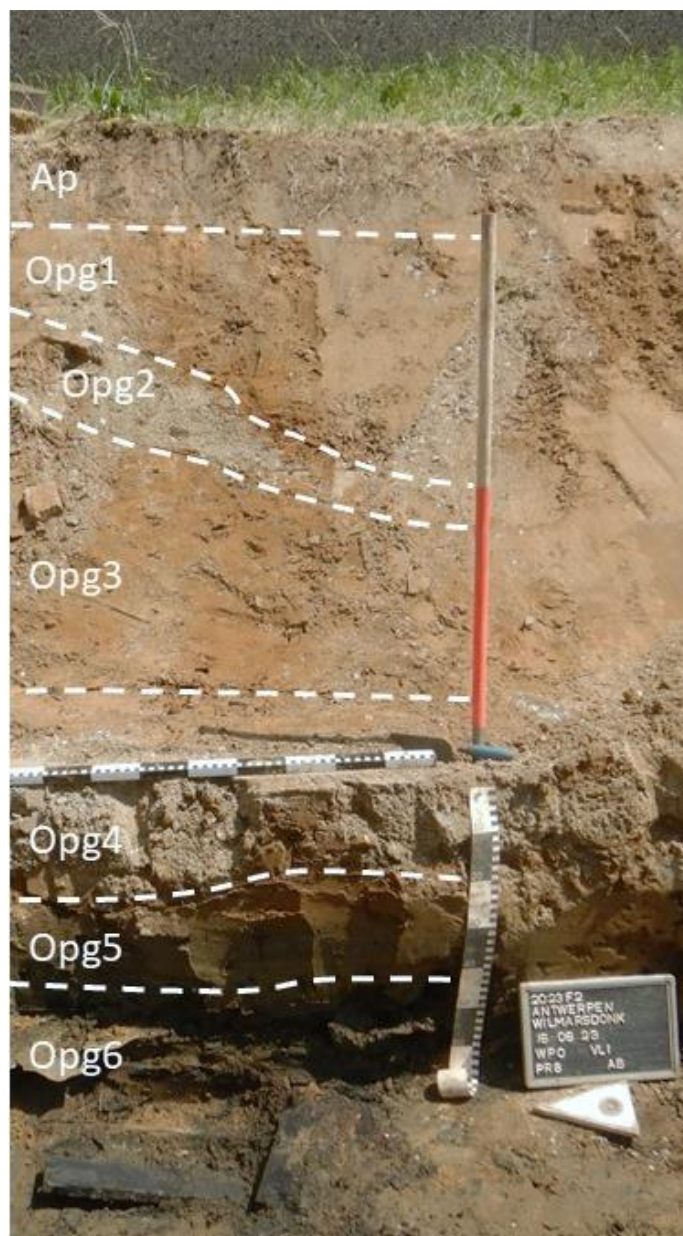
Figuur 28: Werkput O profiel 8 (AB)

In het oosten reiken de opgebrachte pakketten die schelpen bevatten dieper. Dit is vermoedelijk een gevolg van de uitgravingen voor de opgraving in 1966 (zie 2.4.6.1). Onderaan is losliggend hout aanwezig. Dit is afval dat in de opgravingsput uit de jaren '60 van de 20<sup>ste</sup> eeuw is gegooit. De boring aan deze zijde toont aan dat er onder de recente ophogingen nog één ouder opgebracht pakket aanwezig is dat eindigt op een hoogte van 3,85 m TAW en waaronder de C-horizont aanvangt. De bovenste 20 cm bestaat uit dekzand. Daaronder is glauconietrijk zand aanwezig van de Formatie van Lillo.

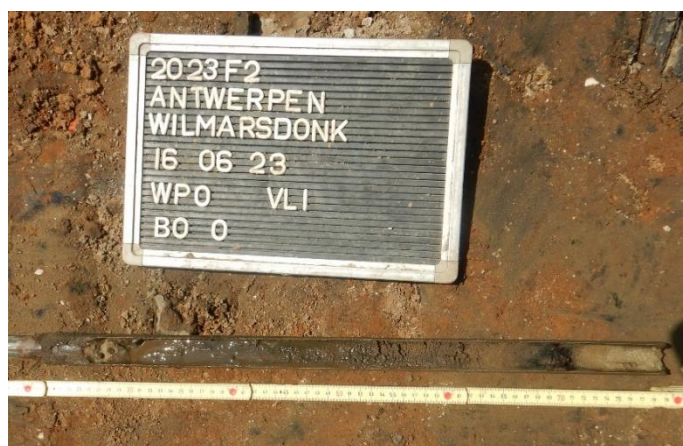
Figuur 29: Werkput O boring O met onderaan (rechts) de overgang naar het dekzand

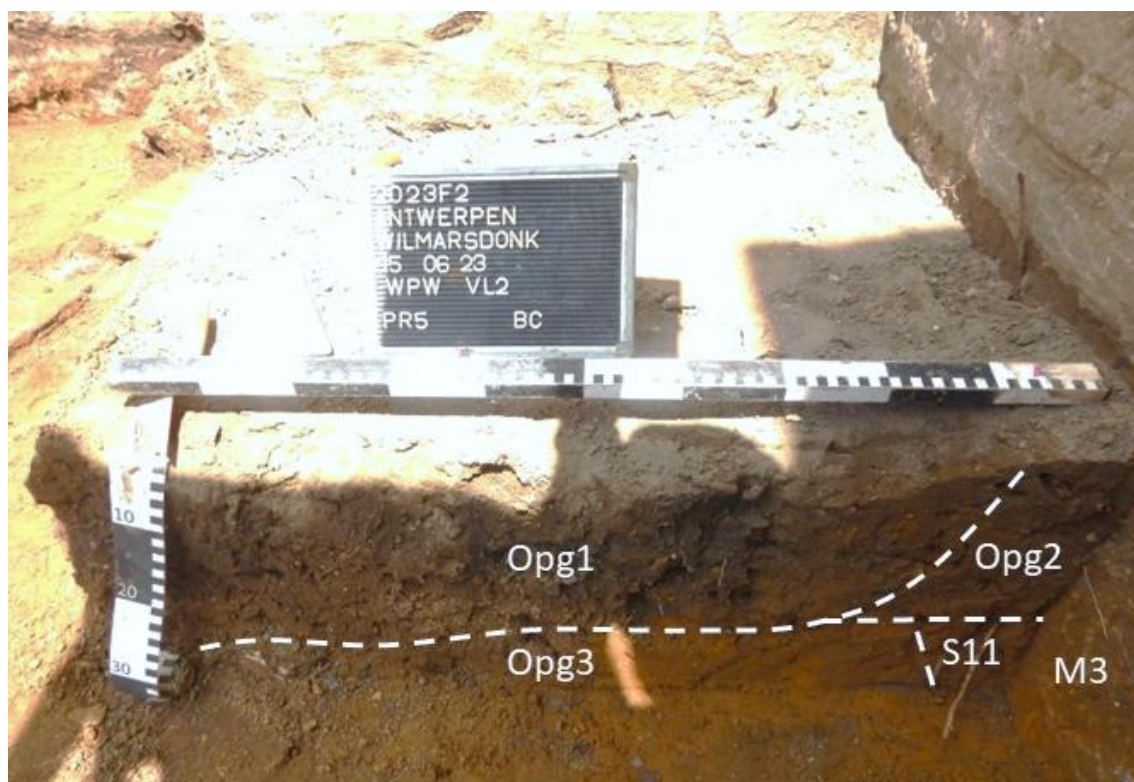
Figuur 46: Werkput W profiel 5 (AB)

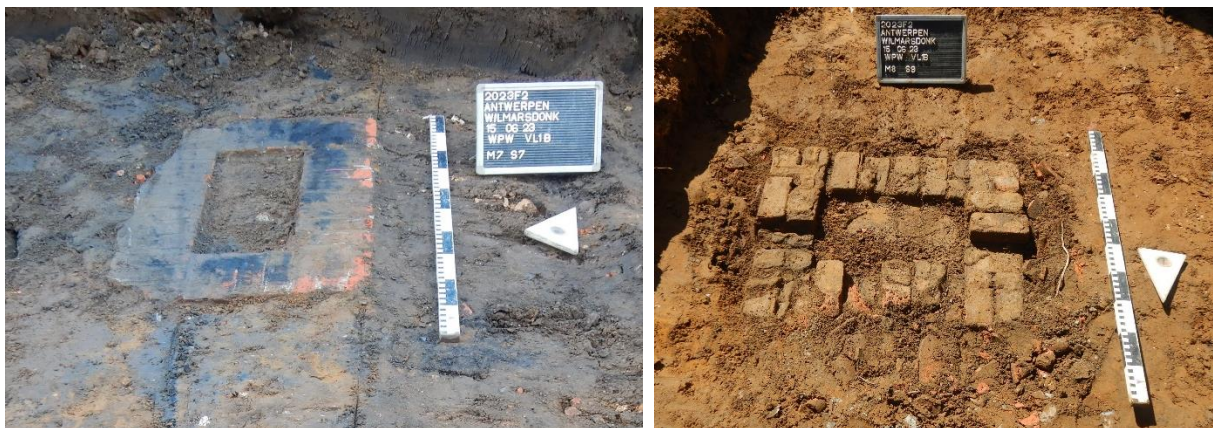
Figuur 48: Funderingen M7 (links) en M8 (rechts) van de pijlers van de poort aan de westzijde van de kerk op vlak 2 in werkput W

Twee rechthoekige funderingen (M7-8 en insteken S7 en 9) met afmetingen van ca. 55 bij 80 cm bevinden zich ten westen van de toren. Het zijn de funderingen van een poortconstructie die behoorde tot een afsluiting rond de kerk. De pijlers zijn hol vanbinnen en zijn opgebouwd uit bakstenen van 18 x 8 x 4 cm in een grijze, zeer harde kalkmortel met kalkstippen. Ze zijn 40 tot 90 cm diep bewaard onder het aangelegde vlak. Uit een insteek (S7) komt een oorfragment in rood geglazuurd aardewerk. Het behoort tot een vergiet of een schaal (V19).

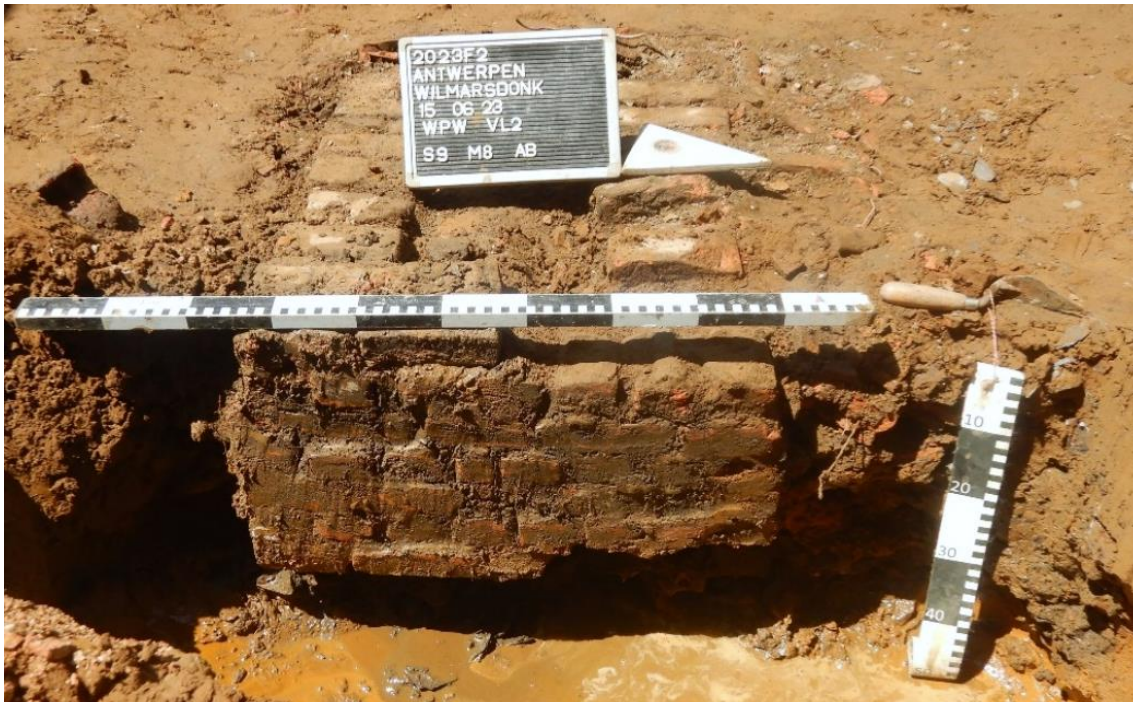
Figuur 49: Coupe (vlak 2) langs fundering M8 in werkput W (AB)

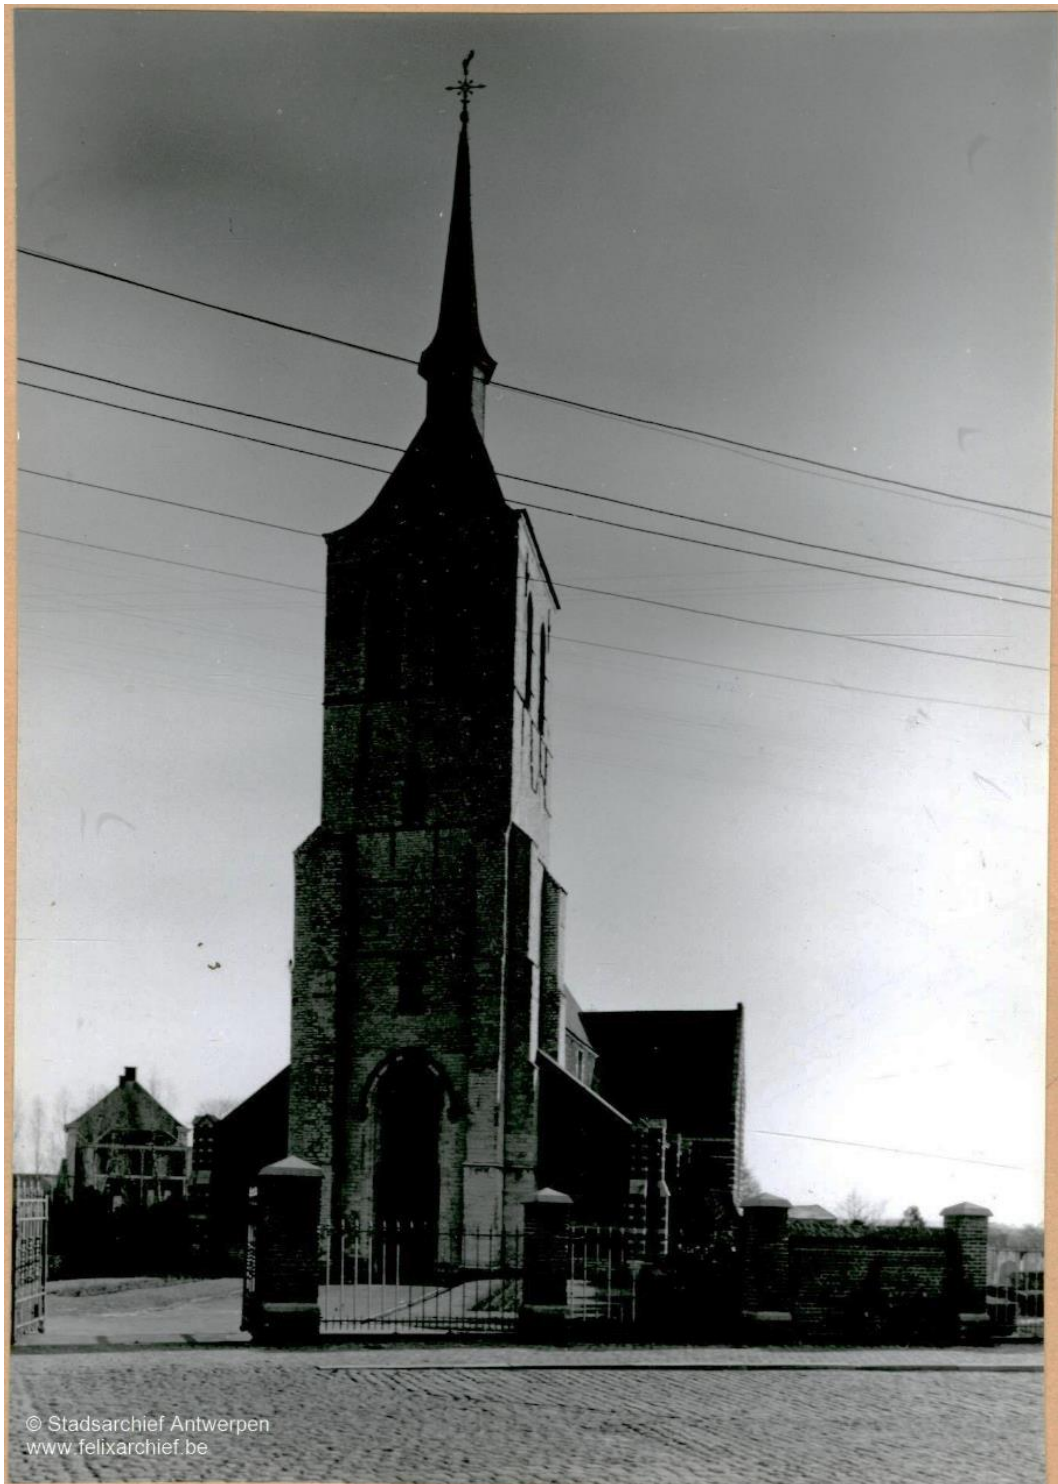
**Figuur 51: Foto uit 1965 van de westzijde van de kerk met vooraan de poort en afsluiting met hekwerk (Felixarchief Antwerpen - FOTO-OF#14528)**

De afsluiting, waar de funderingen toe behoren, werd ontworpen in 1892. Ze dateert dus van enkele jaren na de toevoeging van zijbeuken aan de kerk in 1888. De afsluiting met poort was aanwezig tot aan de afbraak van de kerk en is nog te zien op een foto uit 1965 (Figuur 51). Van de andere pijlers tussen het hekwerk van de afsluiting rond het kerkdomein werden geen restanten aangetroffen. In het noordwesten werden in de geroerde pakketten een achttal ijzeren fragmenten gevonden, waarvan minstens een deel afkomstig is van het hekwerk van de afsluiting rond de kerk.

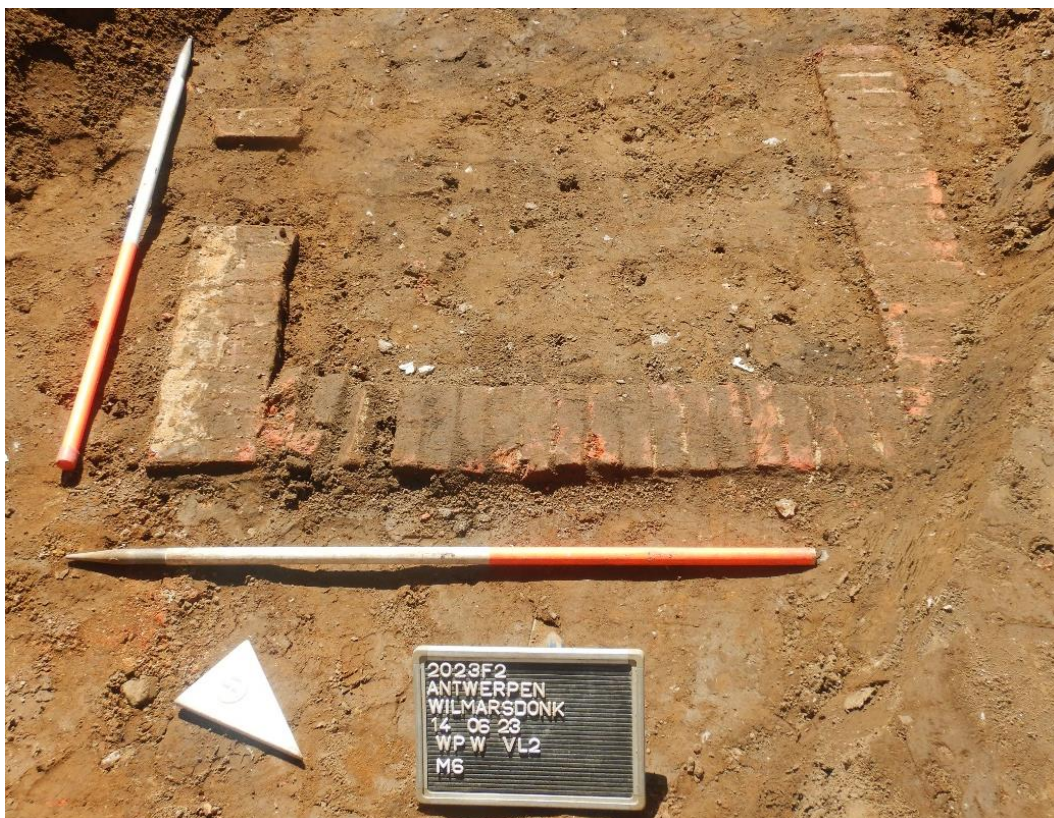
Figuur 55: Infiltratieput M6 op vlak 2 in werkput W

In het noordwesten werd een vierkante infiltratieput vastgesteld met een buitendiameter van ca. 1,80 m (M6). De put, die reikt tot ca. 90 cm onder het aangelegde vlak, heeft geen vloer en in de wanden zijn er openingen langs waar het water kon draineren. De put, opgebouwd met bakstenen van 18 x 8 x 4 cm in een grijze, harde kalkmortel, is opgevuld met puin (S6). De put zal ook aangelegd zijn in de 19<sup>de</sup> eeuw. Uit de puinvulling van de put komen een rand-, een wand- en een oorfragment industrieel wit aardewerk (V18), te dateren in de nieuwste tijd.

- Op vlak van waterhuishouding werden er nieuwe inzichten verworven. Het (hemel)water werd in de 19<sup>de</sup> eeuw en later afgevoerd naar een infiltratieput. Het water voor verbruik in de kerk werd aangevoerd via een buis die naar een waterput gaat.

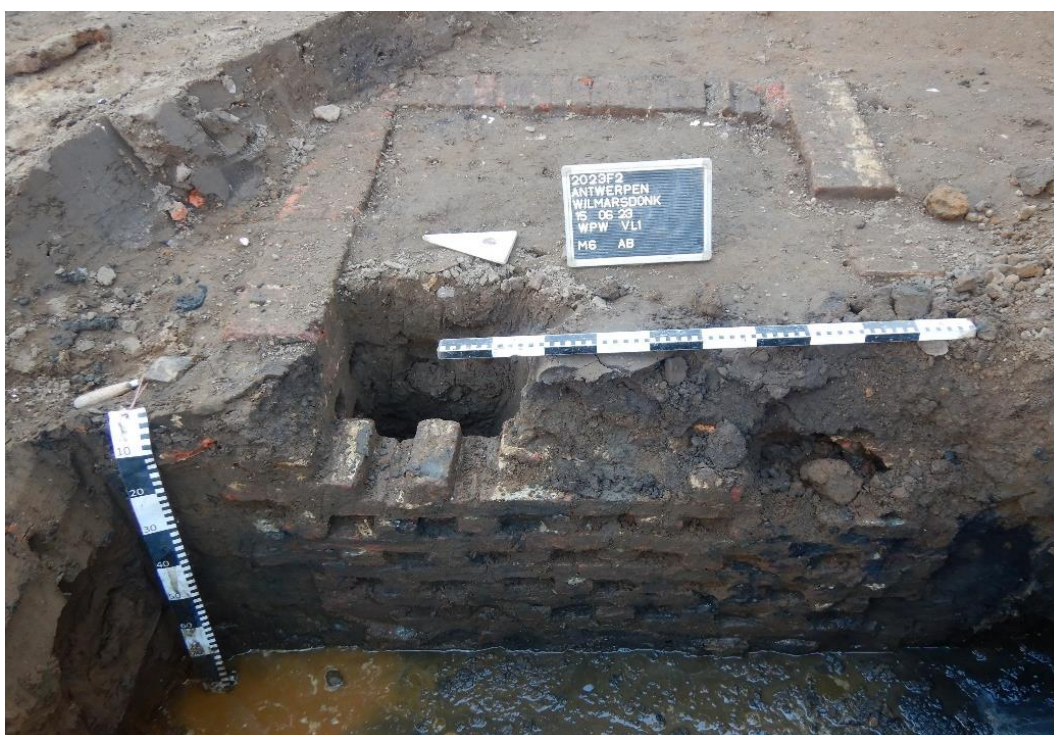
Figuur 56: Coupe (vlak 2) langs de buitenzijde van de infiltratieput M6 in werkput W (AB)

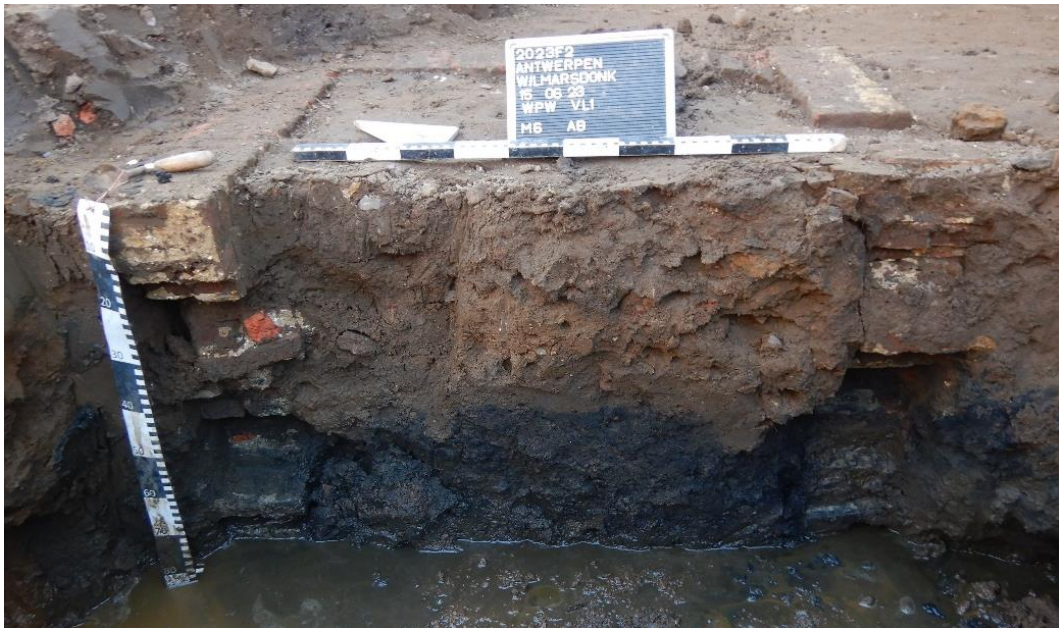
Figuur 57: Coupe (vlak 2) door infiltratieput M6 in werkput W (AB)

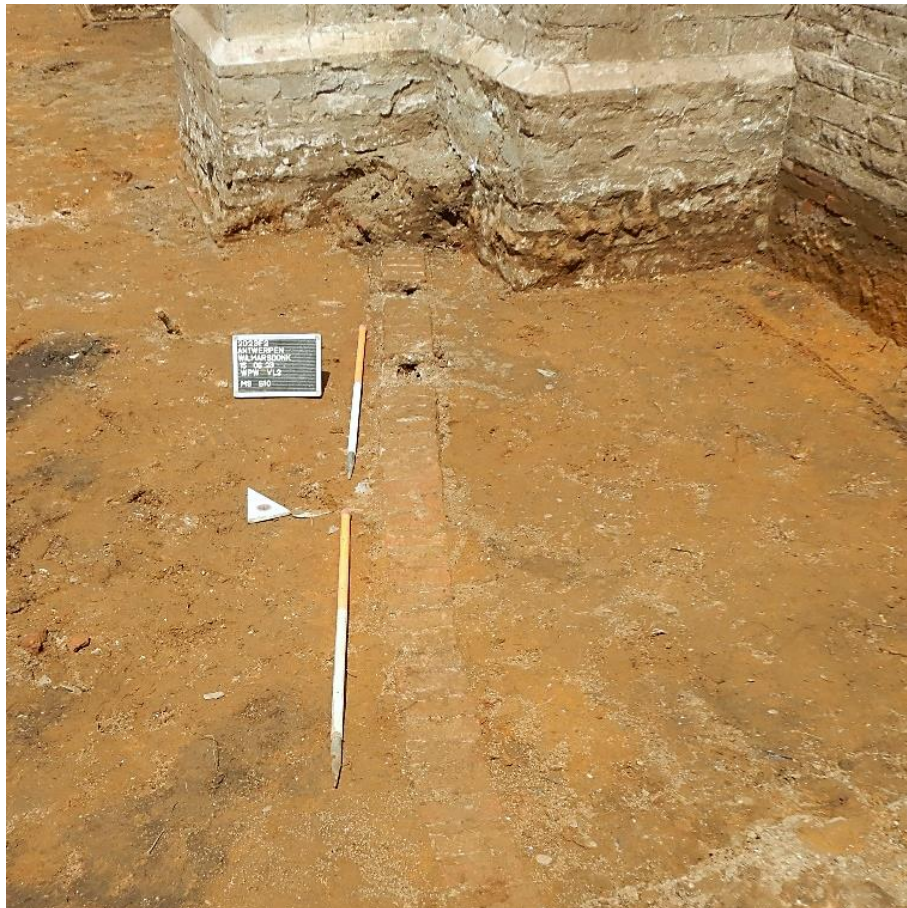
Figuur 59: Bakstenen goot (M9/S10) op vlak 2 met leiding die aansluit op de toren in werkput W

In het zuidwesten werd verder nog een bakstenen goot (M9 met insteek S10) vastgesteld, die aansluit op de toren en die een verbinding maakt met een bakstenen waterput (M12 met insteek S13). In het noorden is ze noordoost-zuidwest georiënteerd, maar ze draait naar het zuiden toe af naar het zuidoosten, waar ze aansluit op de waterput. In de goot ligt een waterleiding die naar de waterput gaat. De goot is ongeveer 30 cm breed en vier stenen hoog (inclusief afdekkende steen). De bakstenen van de goot hebben afmetingen van 18 x 8 x 4 cm. De mortel is geelgrijs en vrij hard. Uit de insteek komt de bodem van een drinkglas in kleurloos glas (V20)

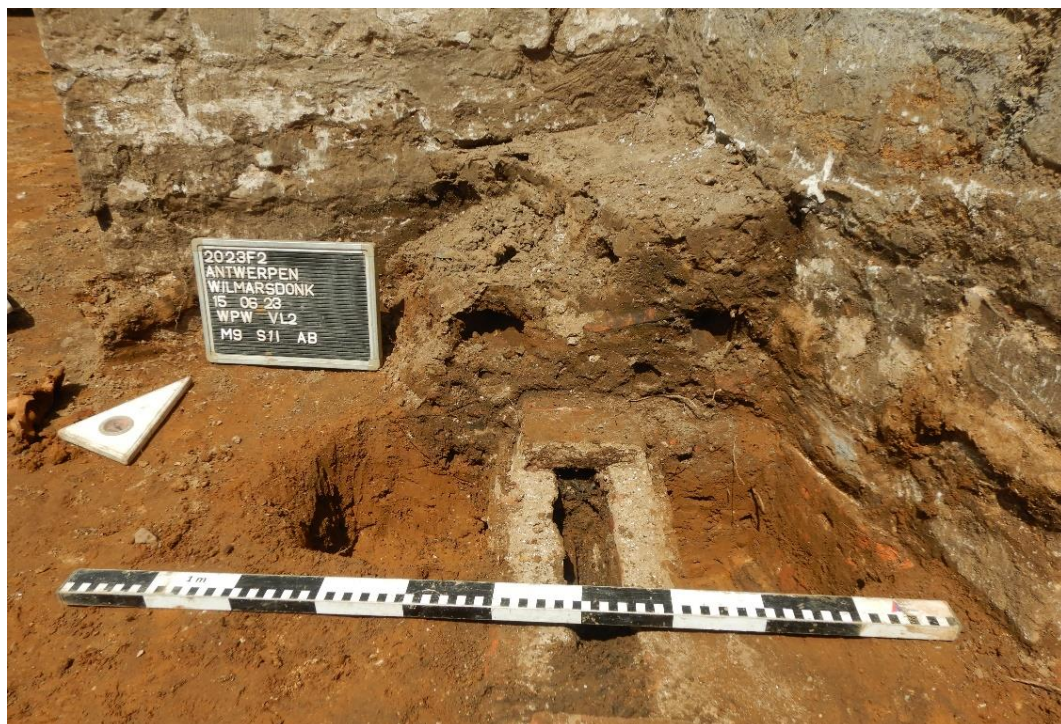
Figuur 60: Coupe op goot M9 (vlak 2) in werkput W (AB)

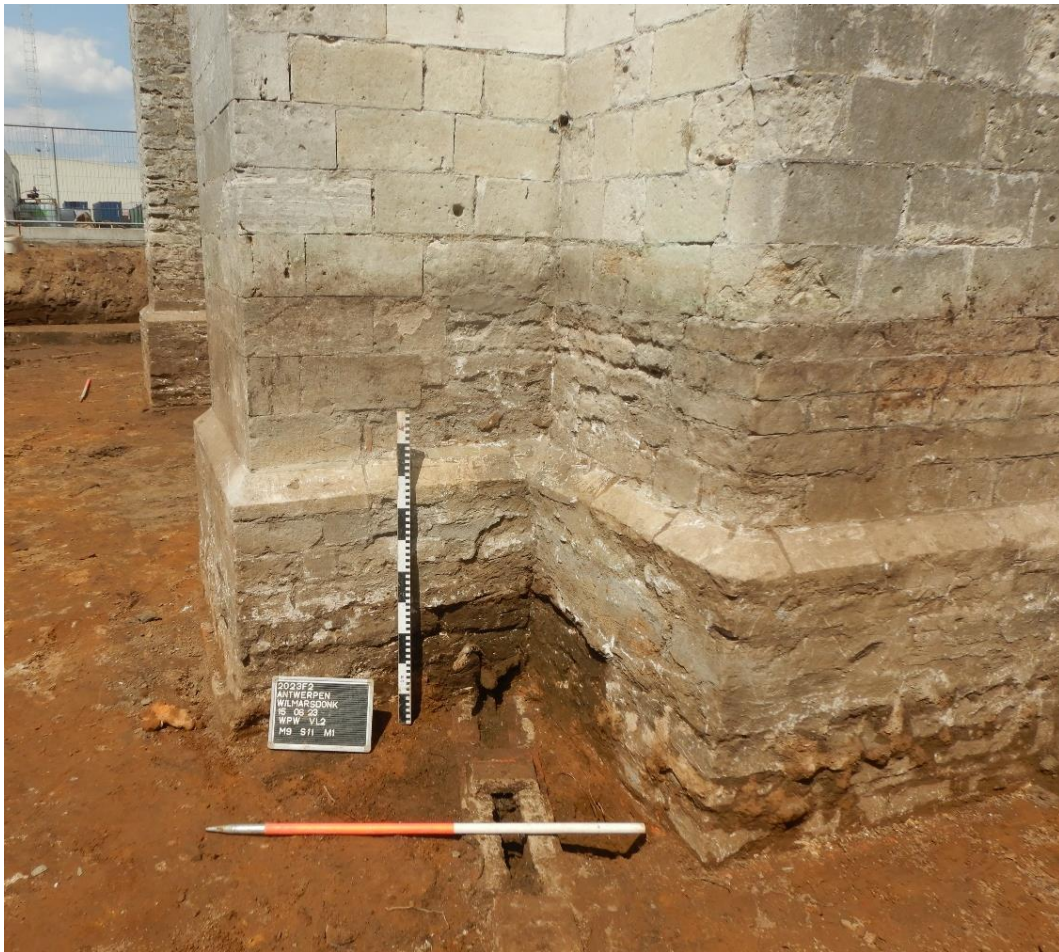
Figuur 61: Foto van de aansluiting van goot M9 (vlak 2) op de westgevel van de kerktoeren

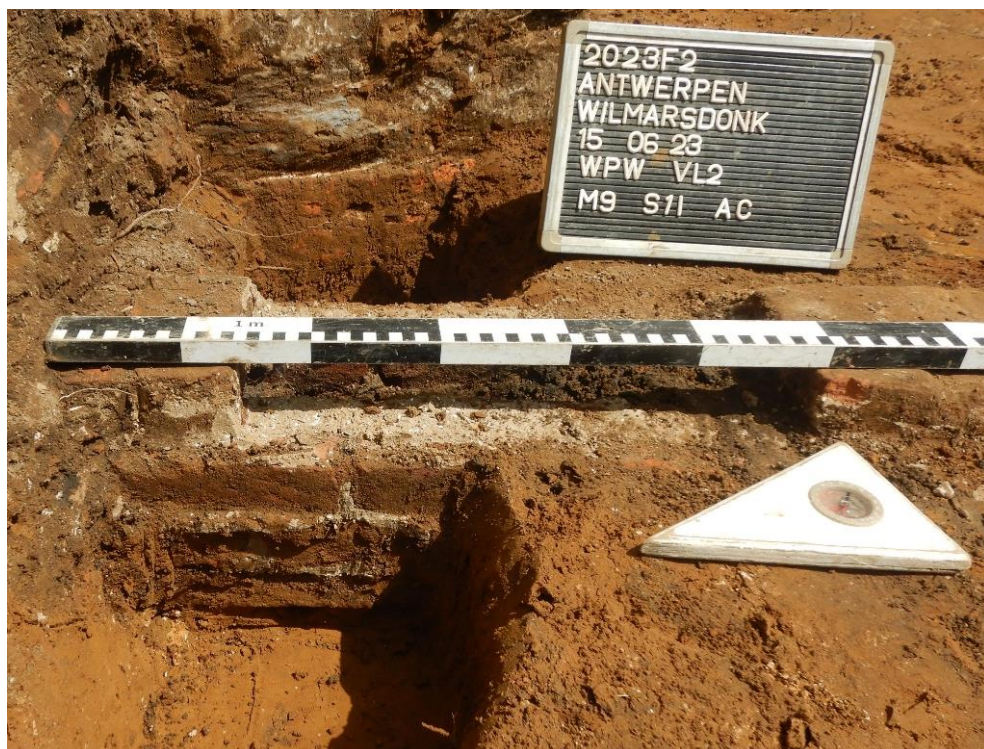
Figuur 62: Coupe langs goot M9 (vlak 2) in werkput W (AC)

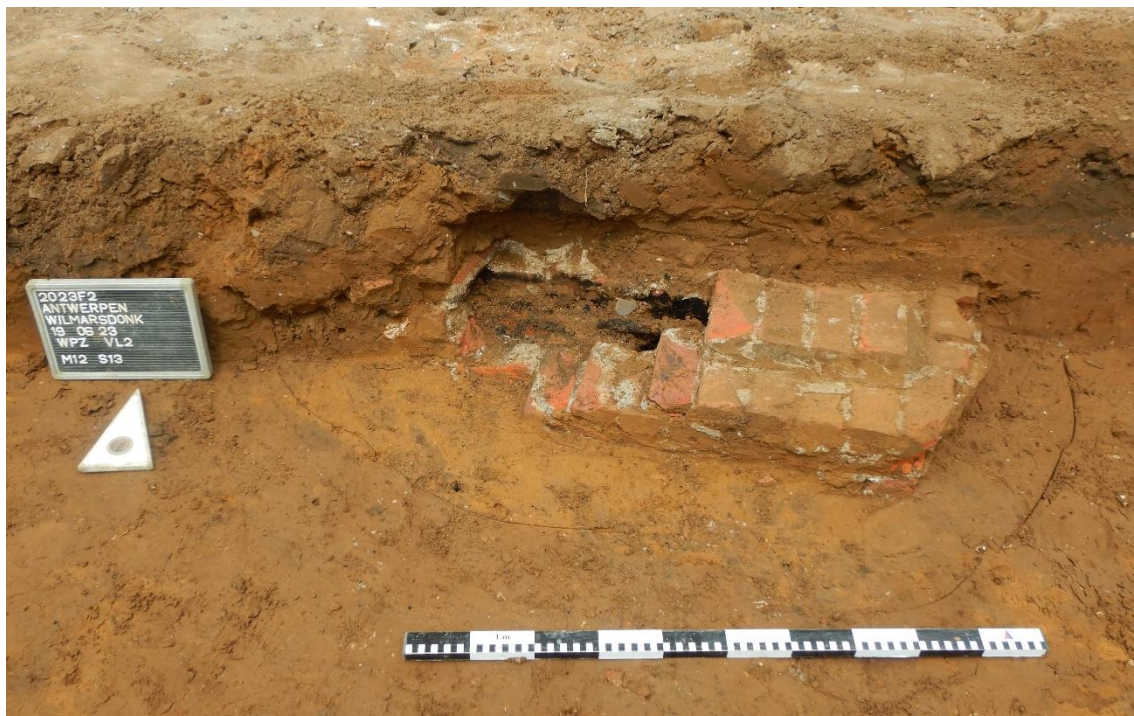
Figuur 64: Waterput M12 op vlak 2 in werkput Z

Slechts de rand van de waterput werd aangesneden bij het graven van de sleuf voor de plaatsing van de keerwanden. Hij bevindt zich verder in een zone waar minder diep is uitgegraven in functie van de werken. Er is daar voldoende buffer boven aanwezig (meer dan 30 cm) om de structuur in situ te bewaren. De afmetingen zijn dan ook niet gekend. De waterput bleek niet gedempt. Er werd gepeild naar de diepte. Op een diepte van 4,04 m onder de bovenzijde van de waterput werd de bodem of een opvulling bereikt.

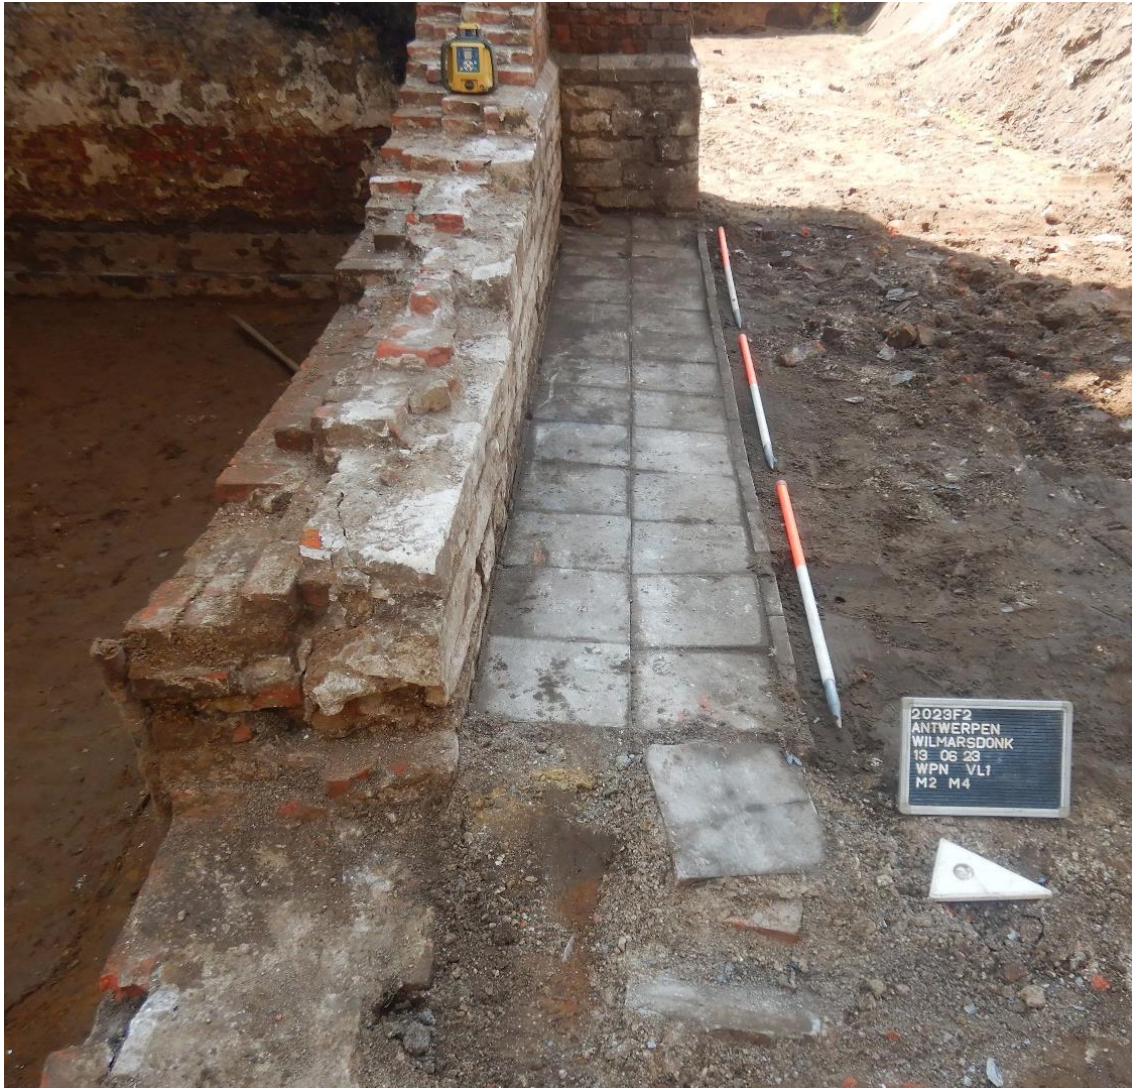
Figuur 65: Pad M4 op vlak 1 met betontegels op vlak 1 aan de noordzijde van de kerk in werkput N

Aansluitend op de noordzijde van het bewaarde deel van de noordelijke zijbeuk werd het restant van een ca. 65 cm breed pad (M4) vastgesteld, dat opgebouwd is uit betontegels. Het werd afgeboord door verticaal geplaatste betontegels. De tegels liggen rechtstreeks, zonder bedding, op het opgebrachte pakket. Ze hebben afmetingen van 30 x 30 x 4 cm. Het pad kon gevolgd worden over een lengte van ca. 3,75 m. Ook aan de zuidzijde werd het restant van een pad vastgesteld (M10), langs de zijbeuk uit de 19<sup>de</sup> eeuw. Het pad is onregelmatig opgebouwd uit baksteen en natuursteen. Het pad is er 65 cm breed.

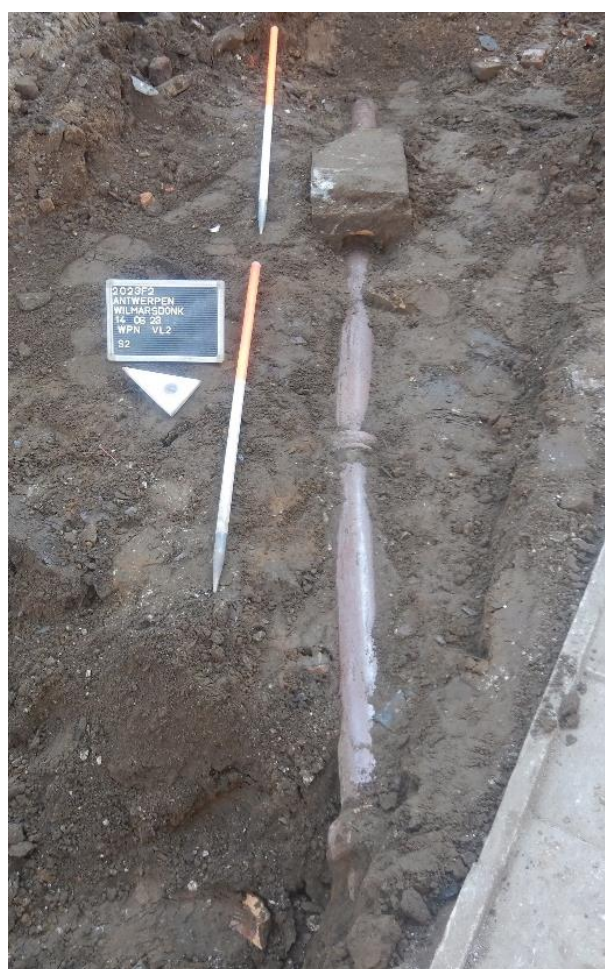
Figuur 67: Gresbuis (S2) ten noorden van de kerk (vlak 2) in werkput N

Aan de noordzijde werd een gresbuis geregistreerd (S2) voor de afvoer van regenwater van het dak van de in de 19<sup>de</sup> eeuw aangebouwde zijbeuk. Deze wordt ondersteund door een muurtje (M5) met bakstenen van 17 x 8 x 4,5 cm en een vrij zachte gele kalkmortel.

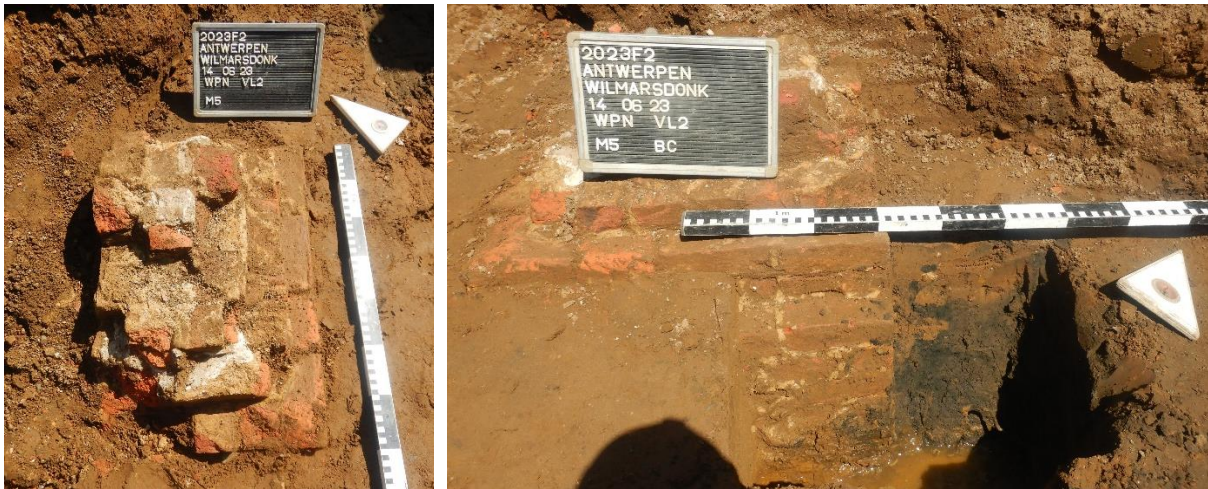
Figuur 68: Muurtje (vlak 2) M5 ter ondersteuning van een afvoerbuiss (S2) in werkput N

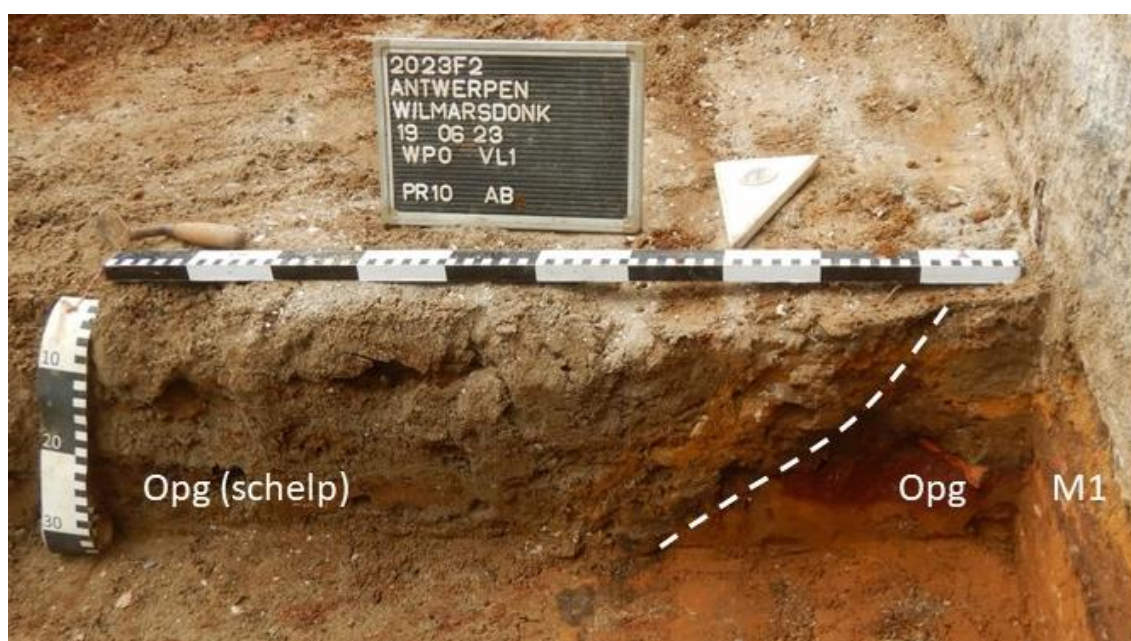
Figuur 71: Werkput O profiel 10 (AB)

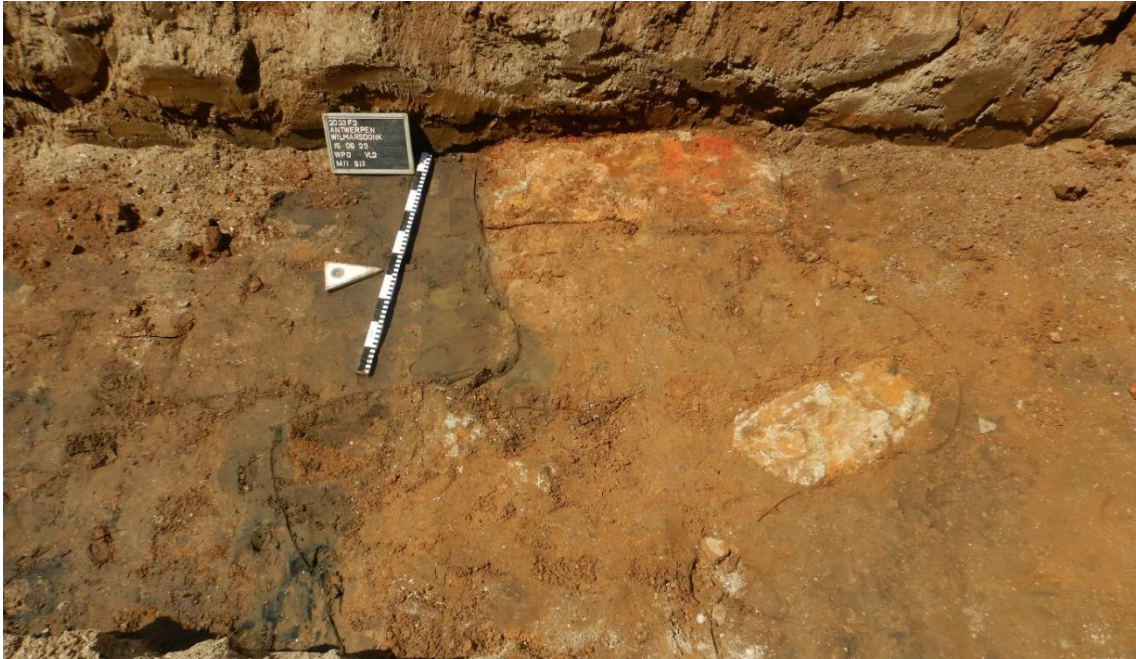
Figuur 72: Muurfragmenten M11 en vermeend uitbraakspoor S12 op vlak 2

Ten westen van de kerk bevat het centraal aanwezige opgebrachte pakket schelpen. Het omvat duidelijk opgespoten zand. Mogelijk is het de opvulling van de uitgravingen die zijn gebeurd voor de opgraving die in 1966 werd uitgevoerd.<sup>18</sup> Aan de noordzijde van het opgespoten pakket werden muurfragmenten en een mogelijk uitbraakspoor (M11/S12) vastgesteld. Uit een coupe blijkt echter dat het gaat om losse muurfragmenten. Wellicht zijn ze wel afkomstig van de kerk. Ze zijn opgebouwd uit baksteenbrokken en een donkere geelwitte, vrij harde kalkmortel.

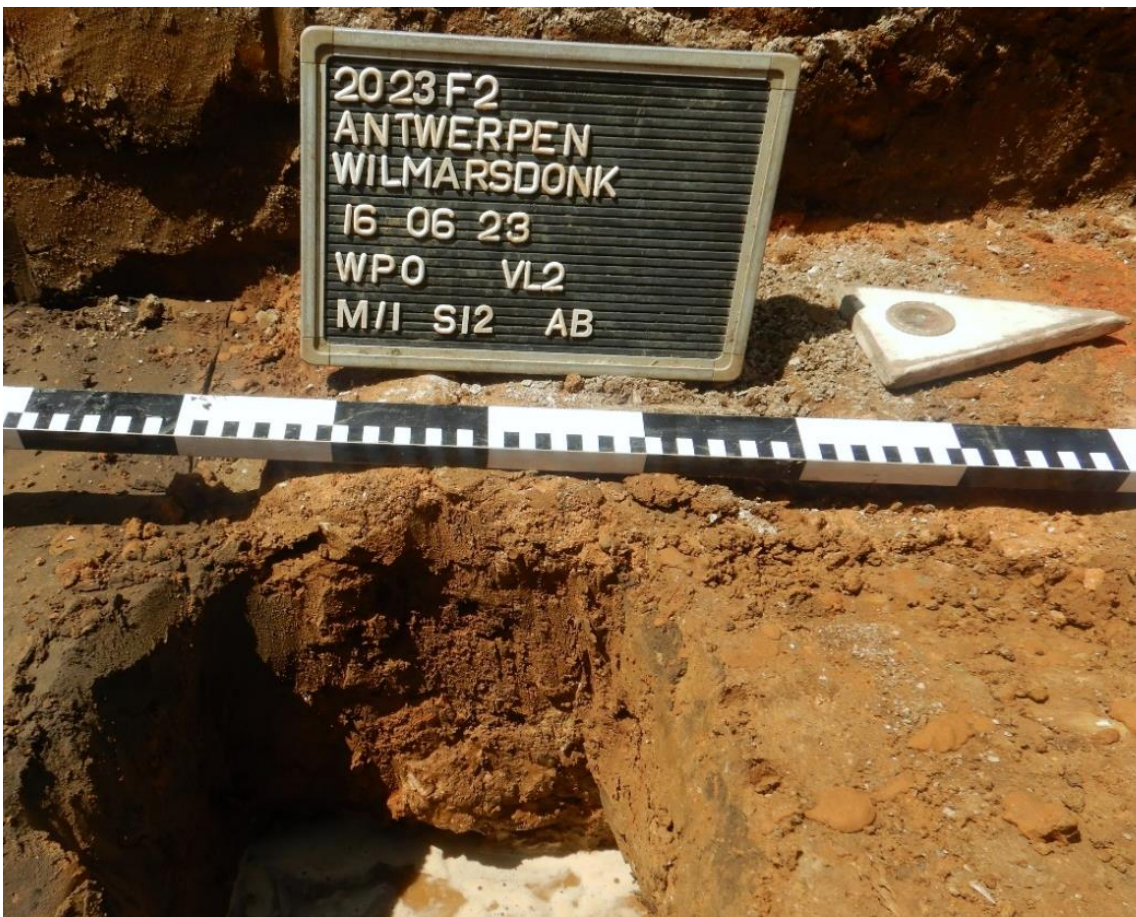
Figuur 73: Coupe (vlak 2) muurfragment M11 en vermeend uitbraakspoor S12 (AB)
