Rapporten All-Archeo bv 1678

# **Eindverslag archeologische opgraving Antwerpen - Wilmarsdonk**

Bornem  
2024

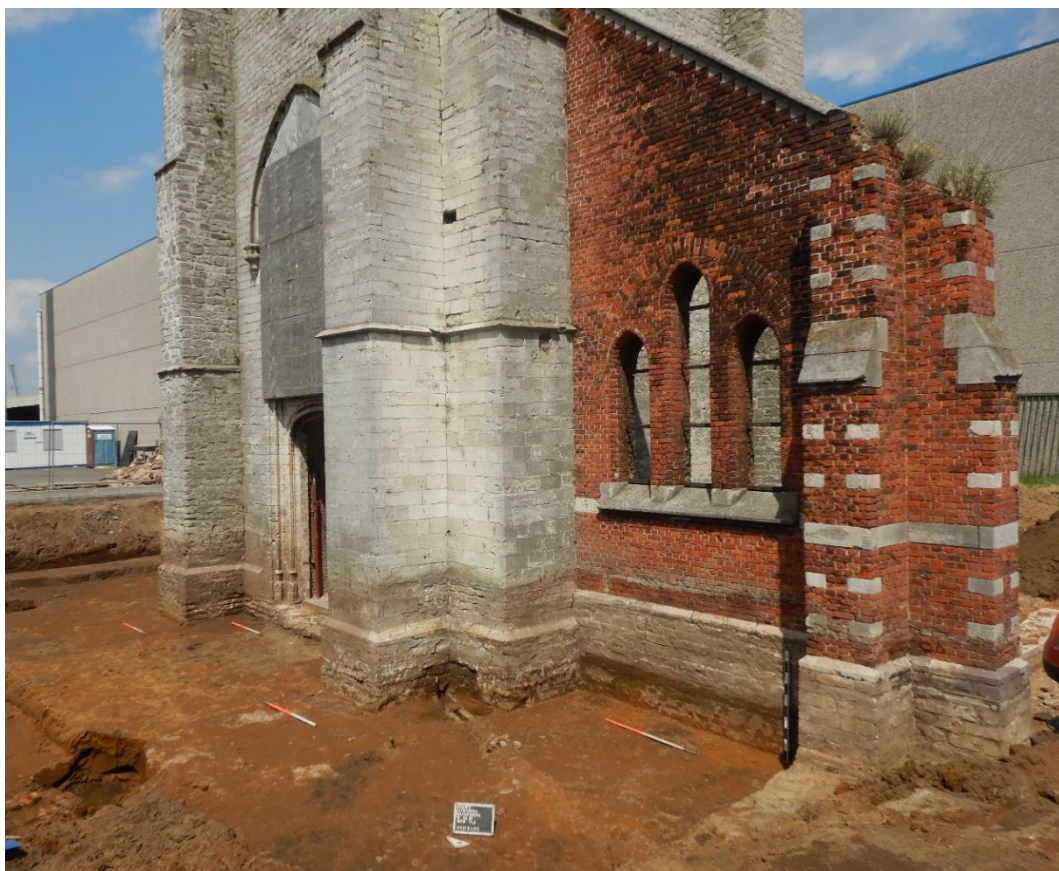
Figuur 76: Westzijde van de kerk op het onderste opgravingsniveau (vlak 2), waarop duidelijk te zien is dat de plint van de aangebouwde zijbeuk (M3) zich hoger bevindt dan de plint van de toren (M1)

Ter hoogte van de eigenlijke toren (M1) reikte de uitgraving op -35 cm tot net aan de onderzijde van het natuursteenparement. De plint heeft een hoogte van ca. 84 cm. Onder dit niveau is een vertanding aanwezig, waar het funderingswerk aanvangt. Dit is 30 cm onder de bovenzijde van de huidige dorpels van de toren. De fundering springt ongeveer 5 cm naar voren ten opzichte van het bovenliggende parement.

Ter hoogte van de in de late 19<sup>de</sup> toegevoegde bakstenen zijbeuken (M2 en M3) bevindt de overgang tussen het opgaand muurwerk en de fundering zich 30 cm hoger dan bij de toren. Het terrein lijkt dan ook opgehoogd, wellicht bij de bouw van de zijbeuken. De toegevoegde zijbeuken zijn onderaan, over een hoogte van ca. 78 cm van een parement/plint in natuursteen voorzien. De gebruikte bakstenen voor de zijbeuken hebben afmetingen van 17 x 7,5 x 4,5 cm en zijn geplaatst in een vrij zachte beigegele kalkmortel. Langs de noordelijke zijbeuk is aan de binnenzijde een insteek vastgesteld (S1). Hieruit werd een menselijk spaakbeen of kuitbeen gerecupereerd (V11). Aan de buitenzijde van beide zijbeuken werd ook een insteek vastgesteld (S3 en S11).

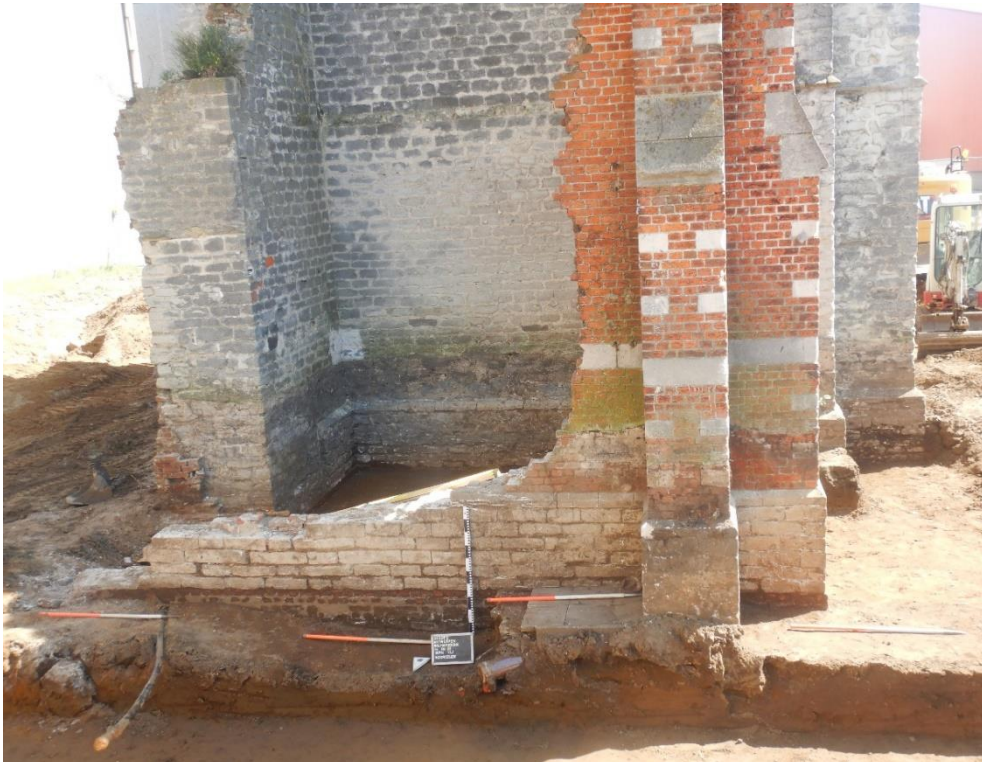
Figuur 77: Noordzijde van de kerk (vlak 2) met vrijgelegde muren van de 19de-eeuwse zijbeuk (M2)

Door de uitgravingen kwam het resterende bewaarde deel van de toegevoegde zijbeuken vrij te liggen. Het gaat om de eerste travee. Naar het oosten toe zijn de zijbeuken verdwenen, net als de rest van de kerk, althans op het onderste vrijgelegde niveau.

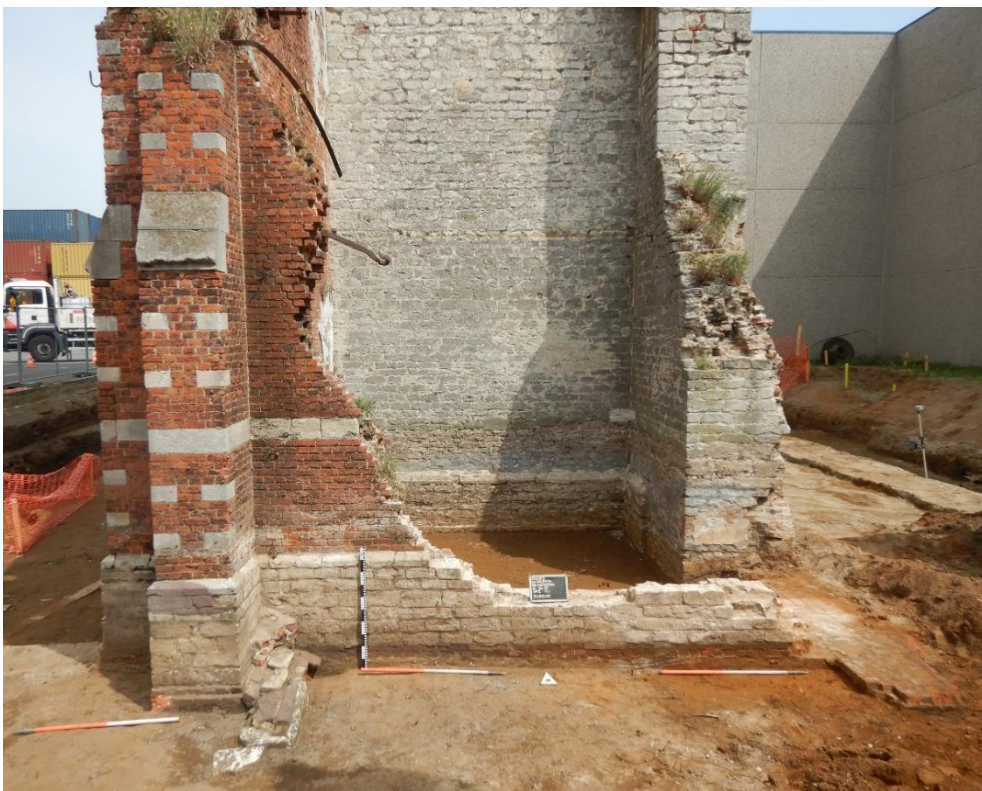
Figuur 78: Zuidzijde van de kerk (vlak 2) met vrijgelegde muren van de 19de-eeuwse zijbeuk (M3)

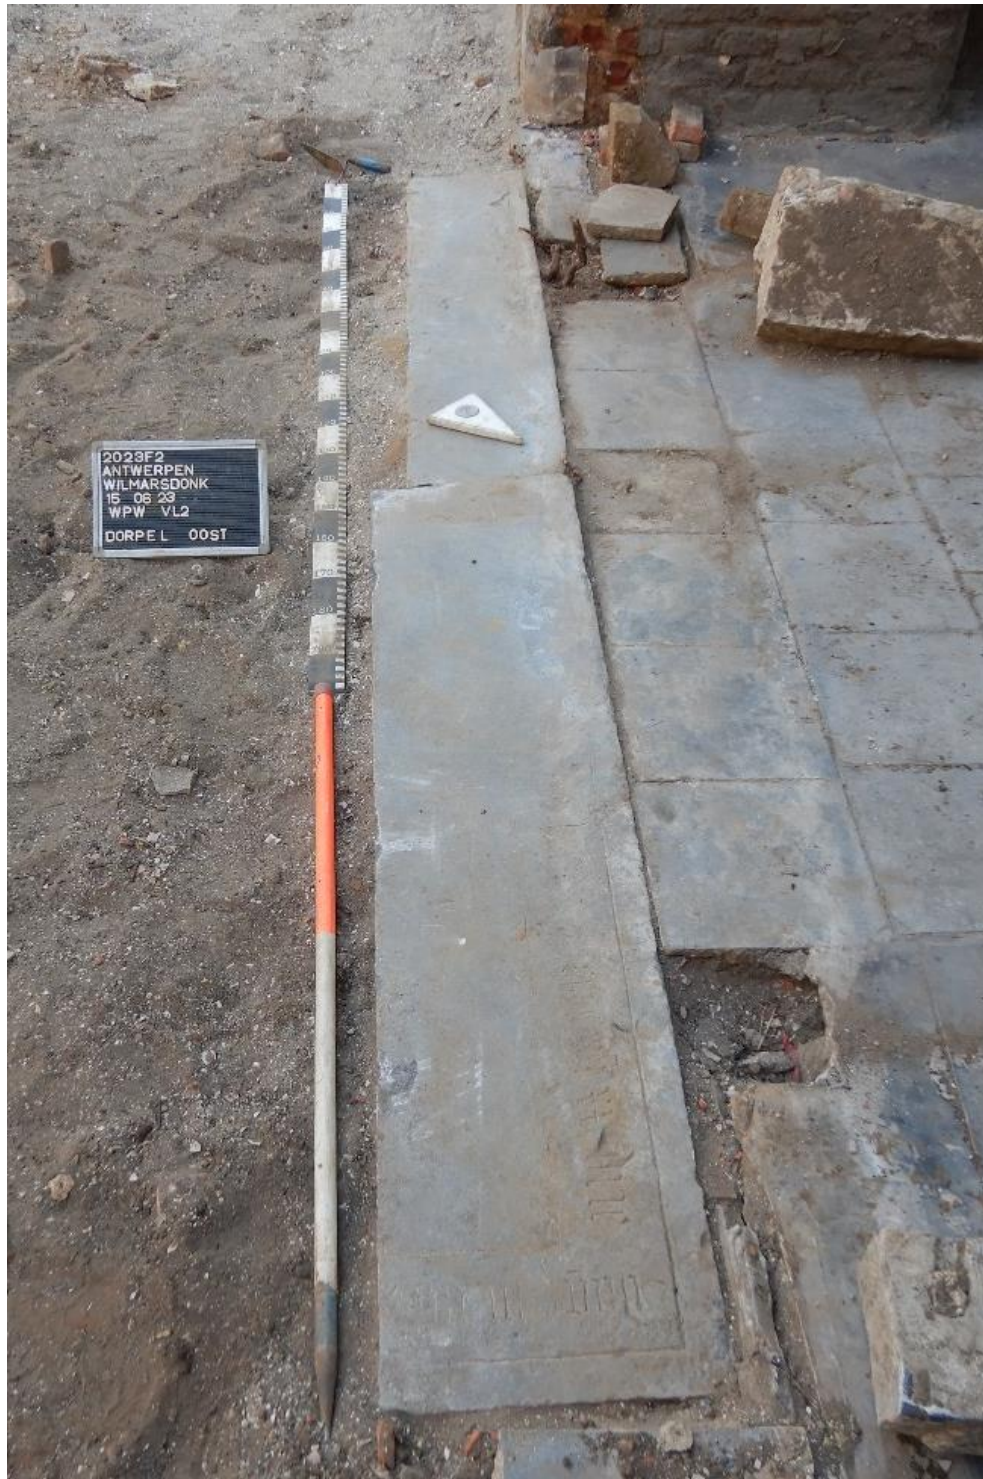
**Figuur 79: Dorpel aan de oostzijde (vlak 2), bestaande uit gerecupereerde grafstenen**

Aan de oostzijde van de toren bevindt zich de aanzet van het oorspronkelijke schip. Bij het verdiepen kon die nog iets verder gevolgd worden naar het oosten toe, maar ze verdwijnt van zodra het opgespoten zand begint. Aan de oostzijde bleek na opkuisen dat de dorpel bestaat uit twee in de lengte afgezaagde of afgekapte grafstenen in blauwe hardsteen, waar aan de randen een tekst in is uitgekapt in gotisch schrift. Enkel aan de koppen is de tekst nog vrij goed bewaard. Elders zijn de stenen vrij sterk afgesleten. Omwille van het verschil in lengte is duidelijk dat de stenen van de dorpels niet van éénzelfde grafsteen komen.

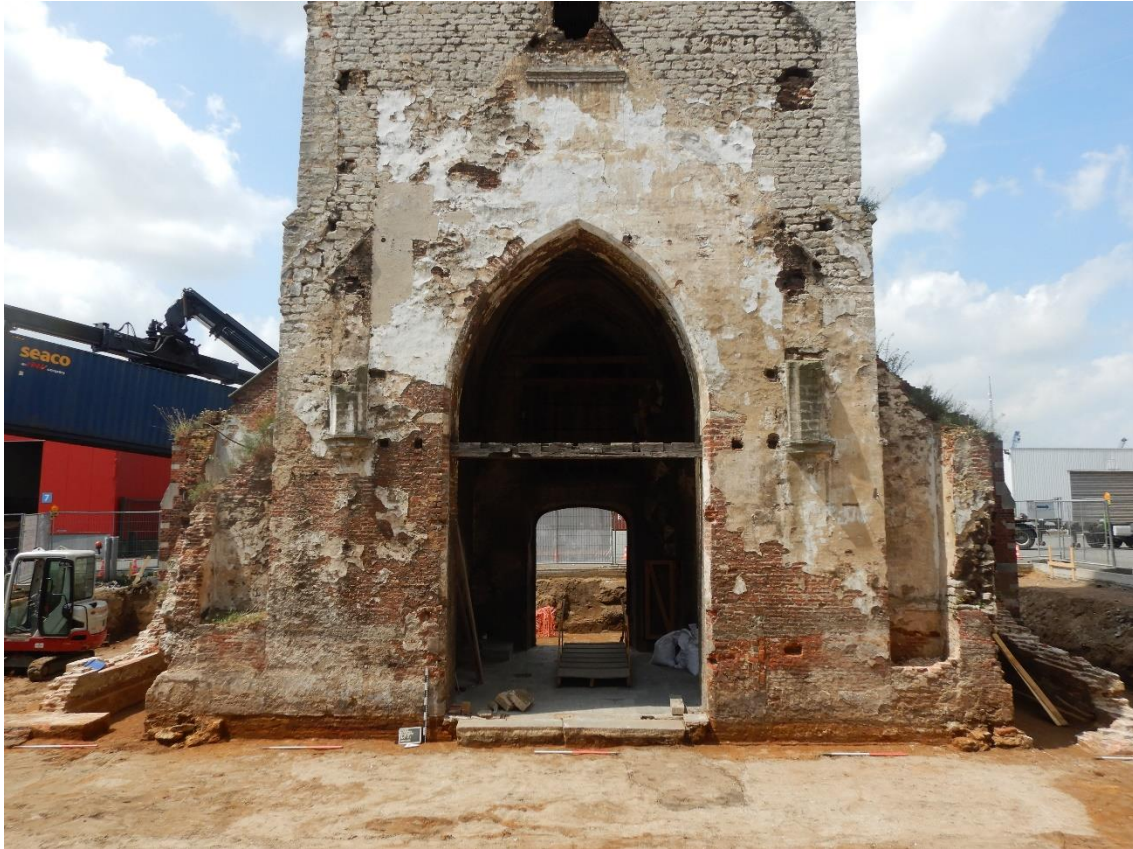
Figuur 80: Oostzijde van de kerktoren (vlak 2) met erlangs de aanzet van het oorspronkelijke schip

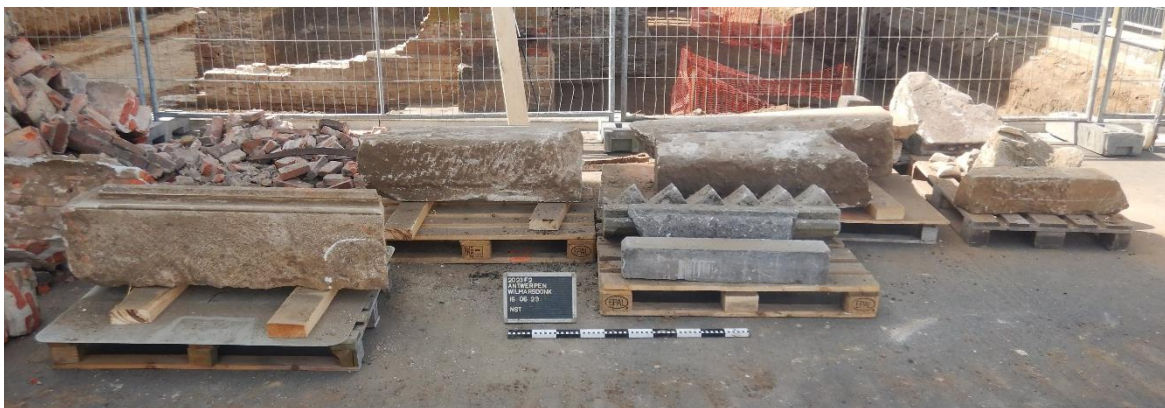
Bij het afgraven van het opgespoten zand naar het oorspronkelijke maaiveld werden een aantal natuursteenfragmenten gerecupereerd die wellicht van de kerk afkomstig zijn. Deze fragmenten worden bijgehouden door de initiatiefnemer.

Figuur 81: Werkfoto van de gerecupereerde natuursteenfragmenten uit het opgespoten zand

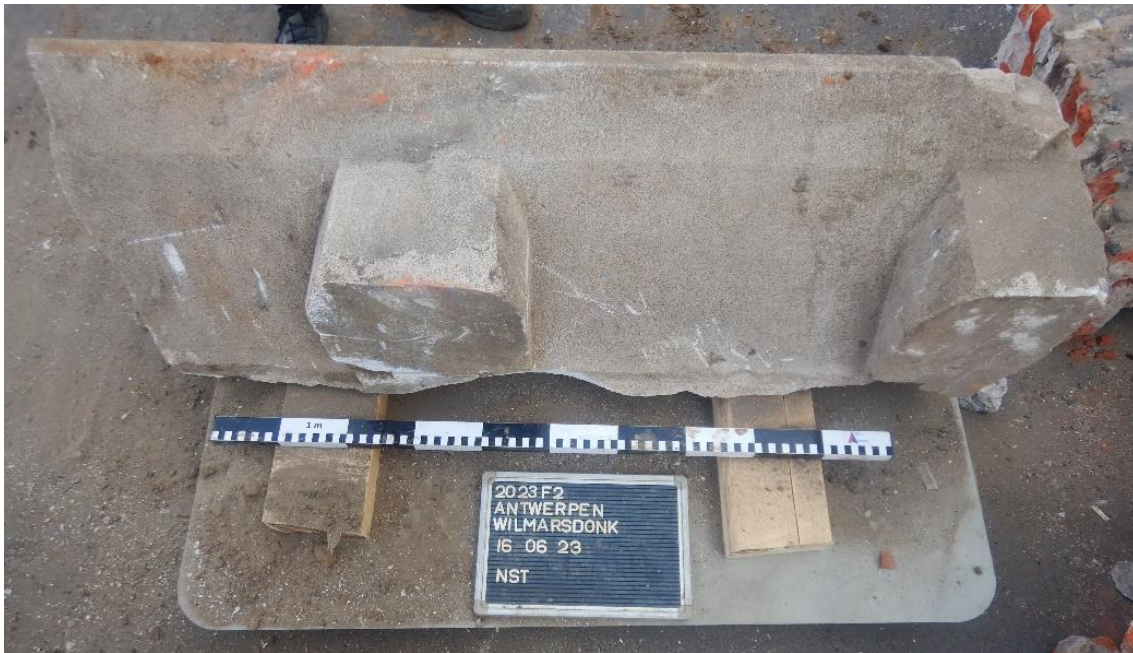
**Figuur 82: Foto van een gerecupereerd natuursteenfragment**
