# Onderzoeksrapport

## Een waterleiding uit eind 17de eeuw onder de Dikkebusseweg in Ieper (West-Vlaanderen)

Eindverslag van een toevalsvondst

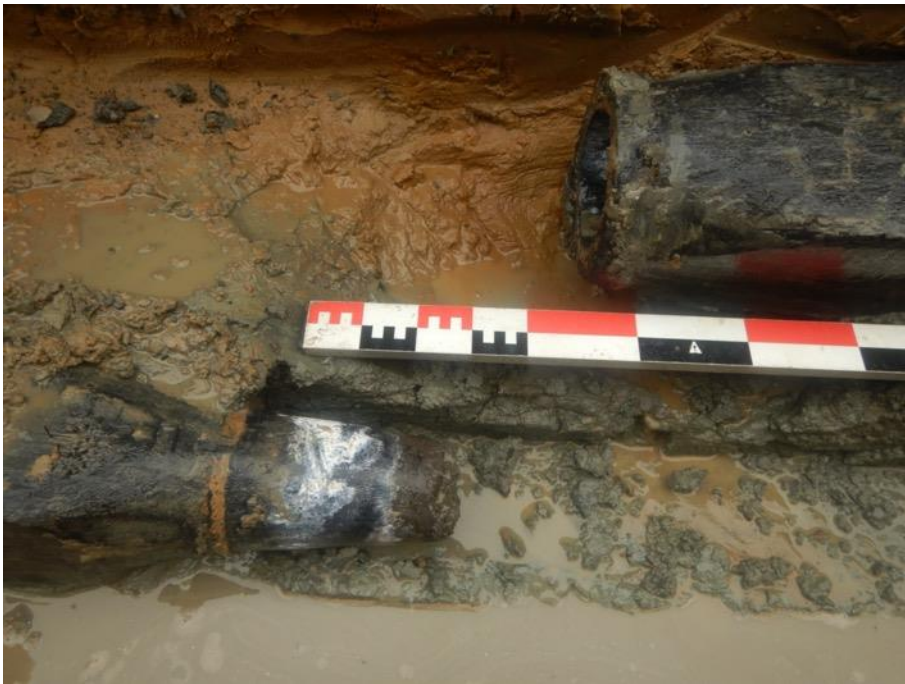
Figuur 9: Veldfoto van de constructie van de leiding. De buis onderaan op de foto ligt *in situ*. Deze zat ingeschoven in de buis bovenaan op de foto (niet meer *in situ*). Rond het uiteinde van deze laatste zit nog de ijzeren ring. De corrosie-afdruk van deze ring is nog zichtbaar op het andere leidingsegment. Hier is ook nog het restant van de substantie bewaard die tussen beide buisuiteinden zat (© agentschap Onroerend Erfgoed).

| Figuur 9: Veldfoto van de constructie van de leiding. De buis onderaan op de foto ligt <i>in situ</i> . Deze zat ingeschoven in de buis bovenaan op de foto (niet meer <i>in situ</i> ). Rond het uiteinde van deze laatste zit nog de ijzeren ring. De corrosie-afdruk van deze ring is nog zichtbaar op het andere leidingsegment. Hier is ook nog het restant van de substantie bewaard die tussen beide buisuiteinden zat (© agentschap Onroerend Erfgoed). | 17 |

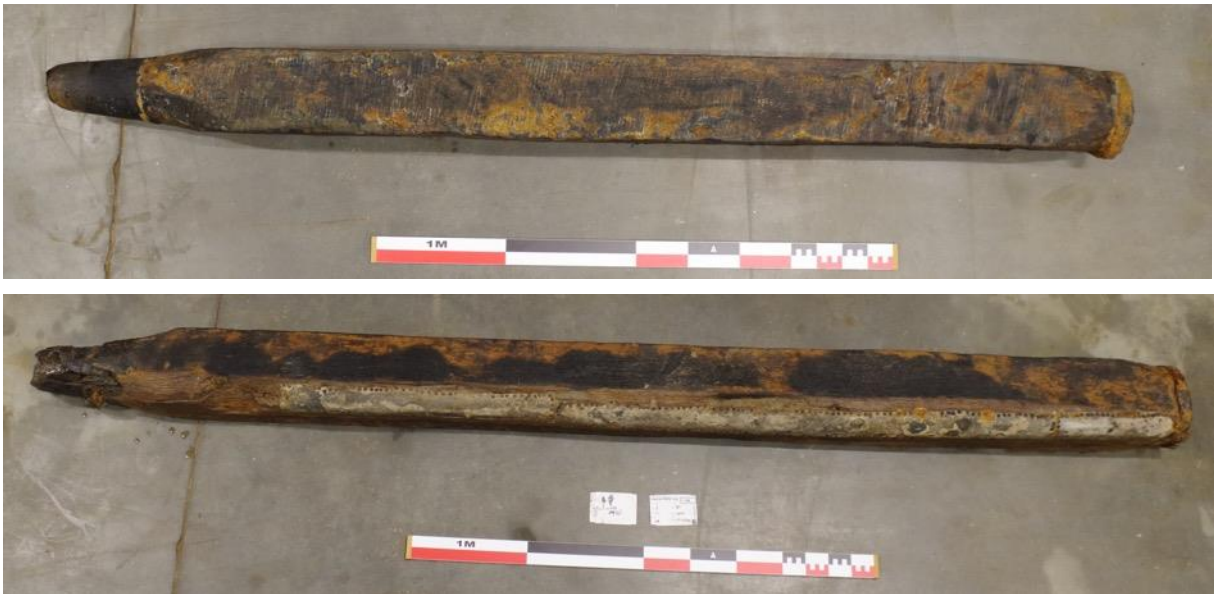
Figuur 13: De twee bestudeerde houten buizen (© agentschap Onroerend Erfgoed).

Een selectie van twee van de negen houten buizen (vnr. 18 en 19) werd door houtspecialist Kristof Haneca geanalyseerd voor houtsoortbepaling en potentieel voor dendrochronologie. De buizen zijn allemaal gemaakt uit eikenhout. Dendrochronologisch onderzoek bleek niet mogelijk door een tekort aan jaarringen. De technische beschrijving van twee volledige buizen (fig. 13, tabel 1) werd uitgevoerd door Branco Lannoy van Ruben Willaert nv.

Bij de twee in detail bestudeerde volledige buizen is vastgesteld dat het aangepunte uiteinde over een lengte van ca. 35-37 cm zeer grondig bewerkt is om dit uiteinde een smalle en ronde doorsnede te geven (fig. 14&15). Het uiteinde heeft een binnendiameter van 9 cm en een houtdikte van 0,5 cm. Aan het andere uiteinde zijn de hoeken afgeschuind vanaf ca. 15 cm van het einde. Hierdoor heeft het een rondere doorsnede gekregen. De binnenopening heeft een diameter van 11 of 13 cm met een houtdikte van 1-2 cm. De bewerkingen aan de uiteinden zijn uitgevoerd met een werktuig dat haksporen heeft achtergelaten. Welk werktuig hiervoor precies gebruikt is, kon niet worden vastgesteld. De lange rechte stukken vertonen bewerkingssporen van een zaag en op sommige plaatsen is nog extra bewerkt met vermoedelijk een dissel. Een ander buissegment dat reeds beschadigd was, werd in de lengte doormidden gezaagd om de interne bewerking in detail te bekijken. Er kon echter niet afgeleid worden met welk soort werktuig de buis doorboord was.

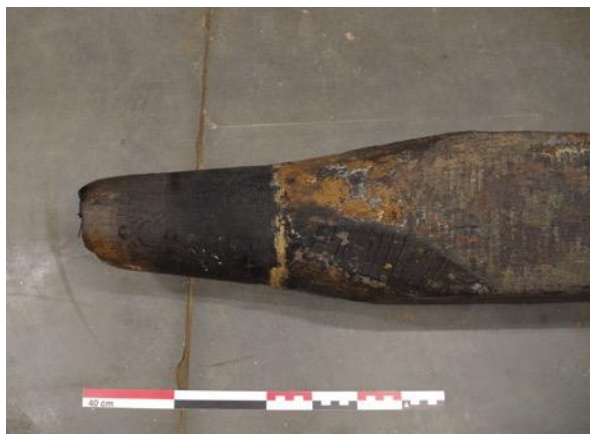
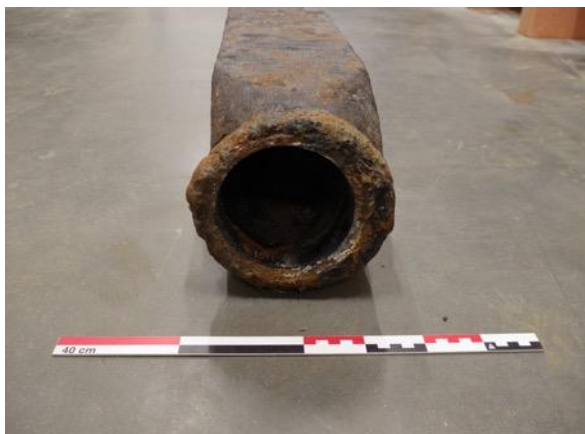
Figuur 16: Links: voorbeeld van een aangepunt uiteinde; rechts: een afgerond uiteinde met ijzeren ring (© agentschap Onroerend Erfgoed).

Het hout werd ook in combinatie gevonden met andere materialen. Ten eerste werd rond het brede ronde uiteinde van elke buis een ijzeren ring aangetroffen (fig. 16-18). De ijzeren ring heeft een breedte van 2,5-2,7 cm. Deze diende vermoedelijk om de houten leiding op dit punt te verstevigen. Bij het inschuiven van een volgend segment werd deze laatste waarschijnlijk met wat kracht in de vorige buis geslagen. Zonder de versteviging van de ijzeren ring had de leiding een hoog risico op splijten. Verder werden op verschillende buizen ook loden plaatjes aangetroffen (fig. 17-19). Deze waren langs de vier zijden gerivetteerd. Op een van de buizen werden zelfs drie loden platen over bijna de gehele lengte aangetroffen (fig. 13). Wellicht was dit om de buis bij aanleg op een zwakke plek te verstevigen. Er werden geen sporen aangetroffen die erop wijzen dat de leiding na de initiële aanleg hersteld is. De loden platen hadden een lengte van 28, 58, 107,5 cm. Het verschil in afmetingen wijst er mogelijk op dat deze ter plaatse op maat gemaakt werden. De platen waren bevestigd met ijzeren nagels aan de randen (fig. 19). Bij een van de segmenten werden deze platen verwijderd. Het hout hieronder was van slechte kwaliteit en deels weggerot (fig. 20). De loden platen zijn dus aangebracht om deze zwakkere plekken van de leiding te verstevigen.
