Eindverslag Hasselt, Begijnhof

Restauratie en herinrichting van
het Begijnhof

HASSELT, BEGIJNHOF: HERINRICHTING EN RENOVATIE VAN HET BEGIJNHOF

ARON rapport 1379 – Eindverslag – Hasselt, Begijnhof: herinrichting en renovatie van het begijnhof

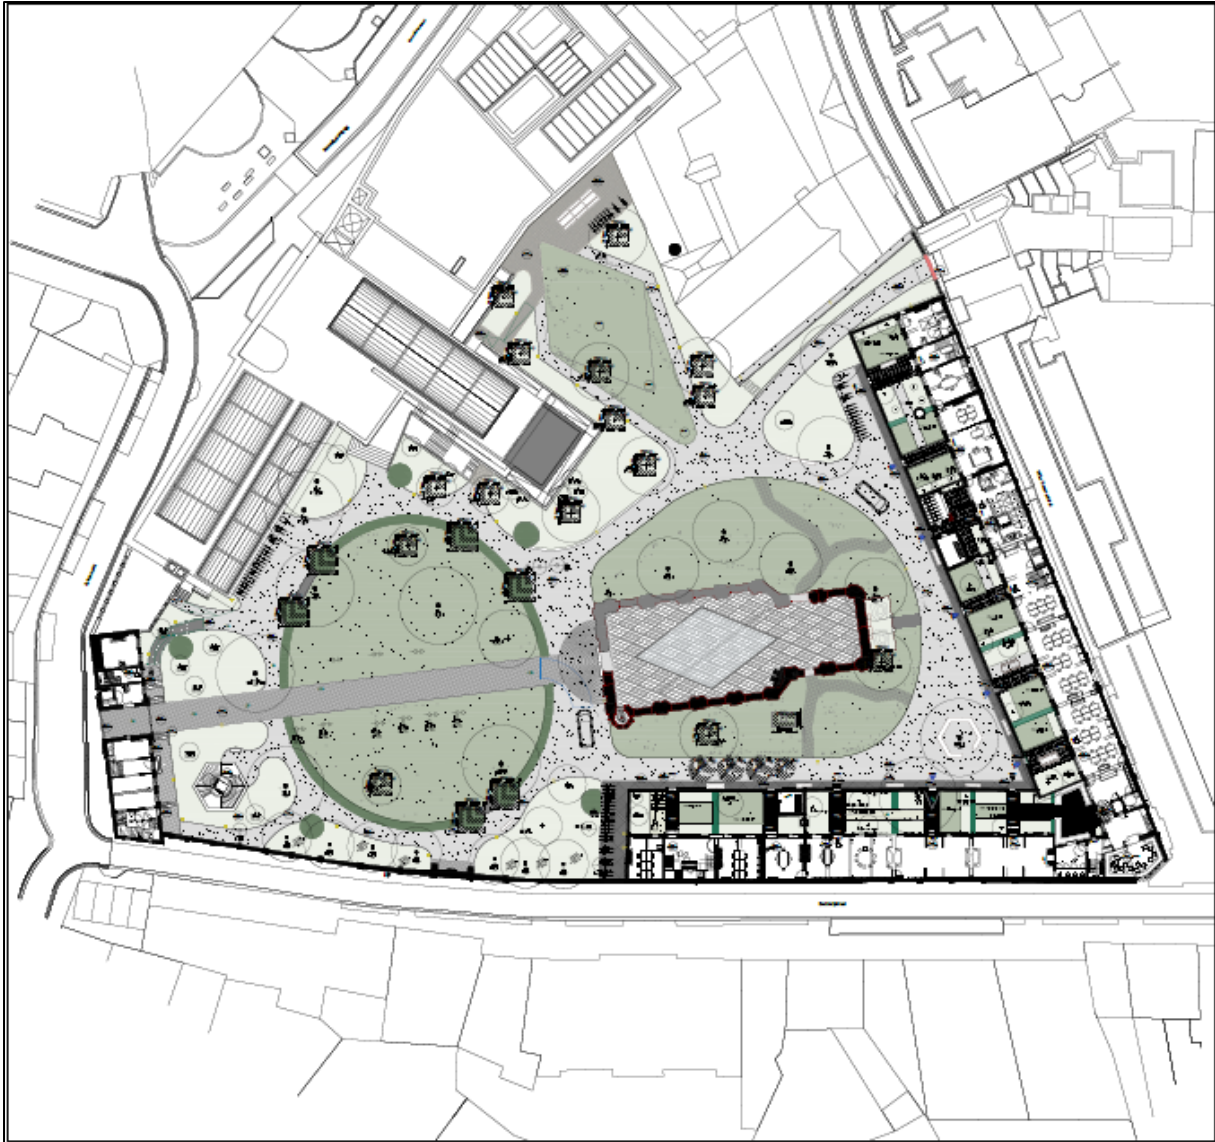
Afb. 4: Overzichtplan van de geplande werken en bodemingrepen.

Omdat de bodemingrepen niet over het gehele terrein even diep zullen plaatsvinden, is behoud in situ op sommige plaatsen wel, en op andere plaatsen niet mogelijk. De locaties waar behoud in situ niet mogelijk is, en die dus opgegraven/geregistreerd moesten worden, zijn:

- De locatie van de panoramische toren in de zuidwestelijke hoek van het onderzoeksgebied.
- De locatie waar de torenkraan wordt geplaatst aan de zuidzijde van het onderzoeksgebied.
- De noord- en westmuur van de kerkruiene.
- De locatie waar een regenwaterput met bijhorende technische ruimte geplaatst zal worden, in de zuidoostelijke hoek van het onderzoeksgebied.
- Sleuven die doorheen het onderzoeksgebied uitgegraven zullen worden ten behoeve van de aanleg van nieuwe rioleringen.
- De ingebuisde Nieuwe Demer die vrijgelegd zal worden om deze opnieuw in te buizen.

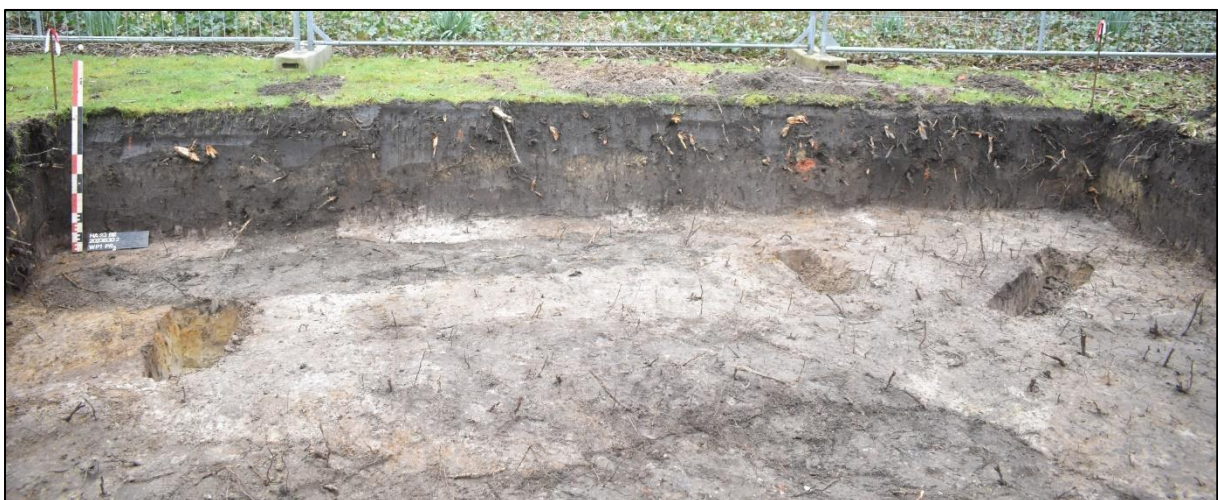
Afb. 24: Profiel 2 in werkput 1.

Over het gehele onderzoeksgebied komt een 20-60 cm dikke Ap-horizont voor (*Afb. 24 en 25*). Deze bestaat uit een donkerbruin of zwart zand en is vermengd met matig tot veel bouwpuin en veel plantenwortels. De sterke aanwezigheid van bouwpuin in deze laag zal het gevolg zijn van de lange bouwgeschiedenis van het onderzoeksgebied, alsook de vernieling van de begijnhofkerk in 1944.

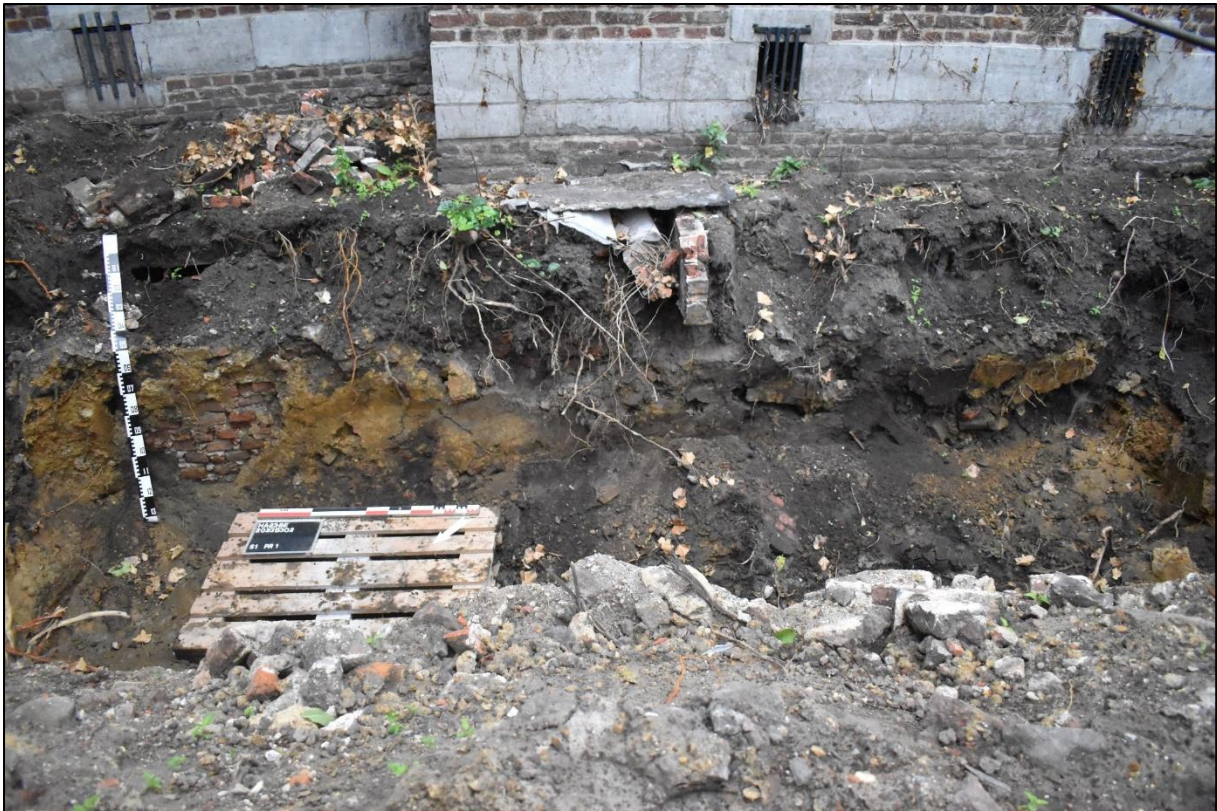
Afb. 25: Profiel 1 in werkput 3.

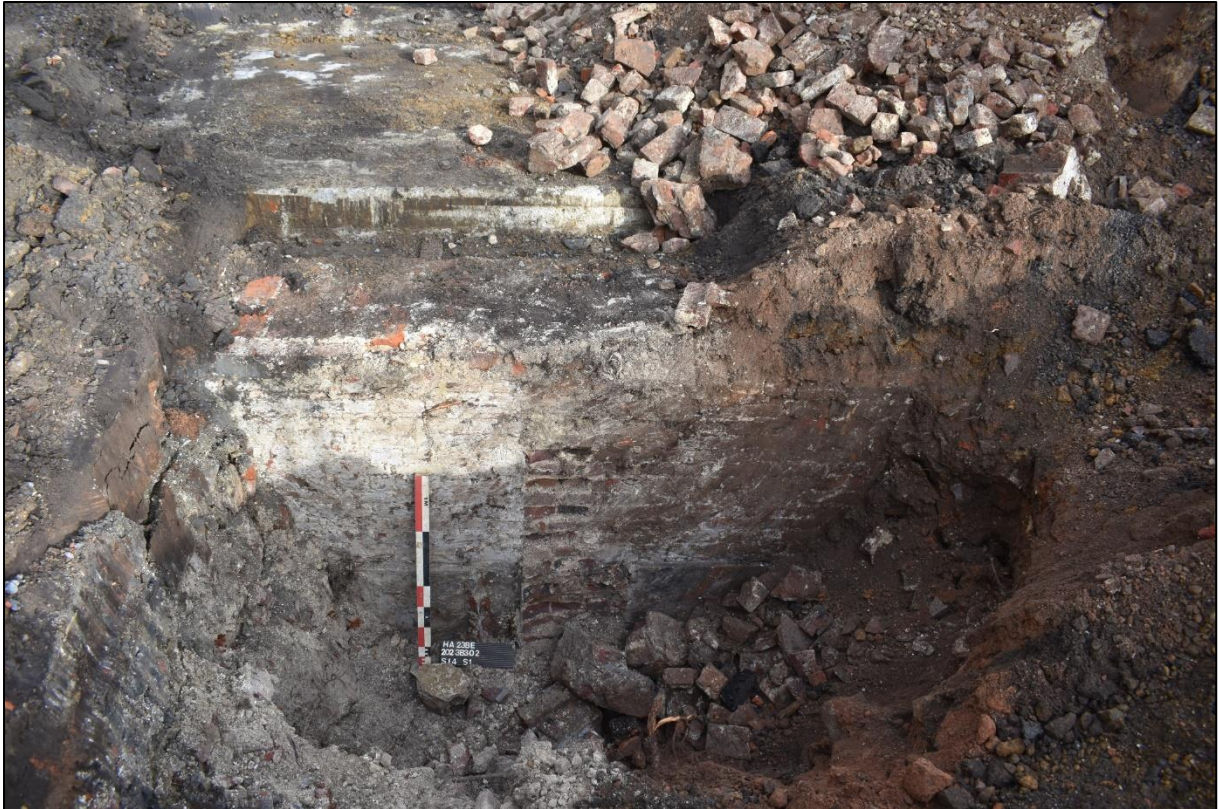
Afb. 26: De aangetroffen muur in PP4. In het midden is de hierboven beschreven muuraanzet zichtbaar. Op de achtergrond, achter de bakstenen muur, is de betonnen bekisting van de Nieuwe Demer te zien.

PP4 was een van de proefputten die werd aangelegd om de loop van de Nieuwe Demer te bepalen. In deze proefput werd één spoor aangetroffen, dat geregistreerd werd als S1 (Afb. 26). Het betrof hierbij een bakstenen muur van circa 60 cm breed (baksteenformaat circa 24 x 8 x 6 cm) die zich tegen en parallel aan de betonnen bekisting van de Nieuwe Demer bevond. In het midden van de muur is nog de aanzet van een andere muur te zien, die haaks op de aangetroffen muur stond. Aan de onderzijde van de muur, aan weerszijden van de muuraanzet, is de muur grijsblauw gekaleid. Aan de andere zijde, tussen de muur en de betonnen bekisting van de Nieuwe Demer, is de aanzet van een stalen H-profiel zichtbaar dat deel uitmaakt van de overkapping (Afb. 27).

Waarschijnlijk maakte de muur deel uit van een kademuur langs de Nieuwe Demer, en vormde het ook een kelderdeur voor de gebouwen die zich langs de rivier bevonden. De muuraanzet aan de “binnenzijde” zou dan het begin geweest zijn van een scheidingmuur tussen twee kelders. De aanzet van de stalen balk maakt dan deel uit van de moderne overkapping van de Nieuwe Demer.

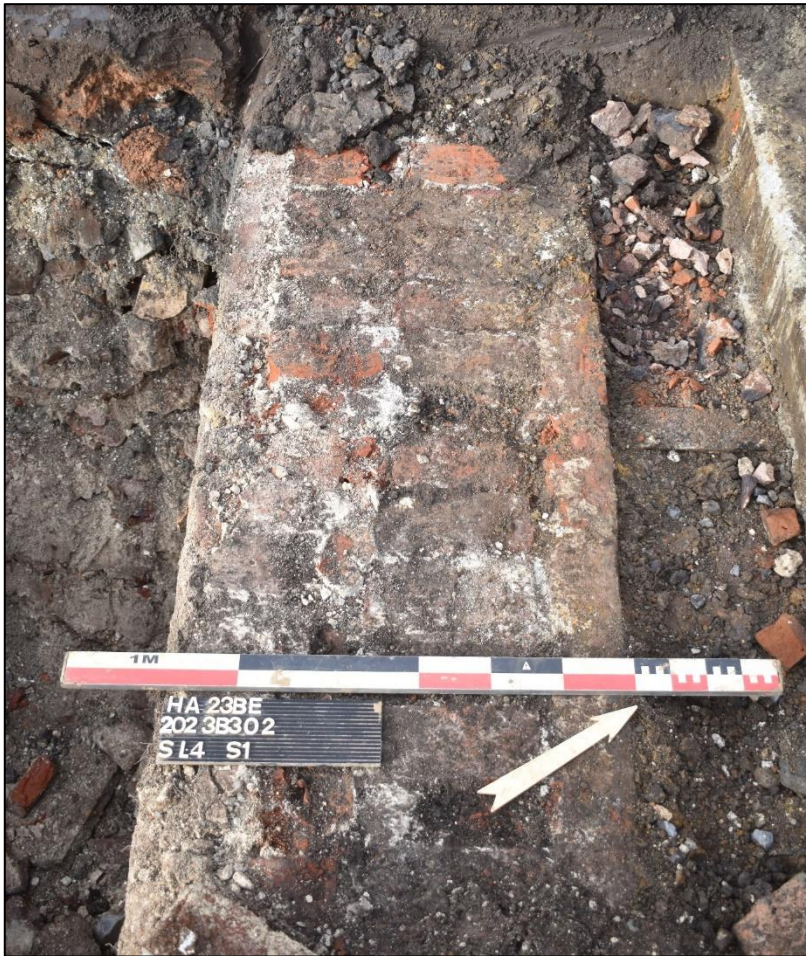
Afb. 27: Bovenaanzicht van de bakstenen muur S1. Rechts, tussen de muur en de betonnen bekisting, is de aanzet van een stalen H-profiel zichtbaar dat deel uitmaakt van de overkapping van de Nieuwe Demer.

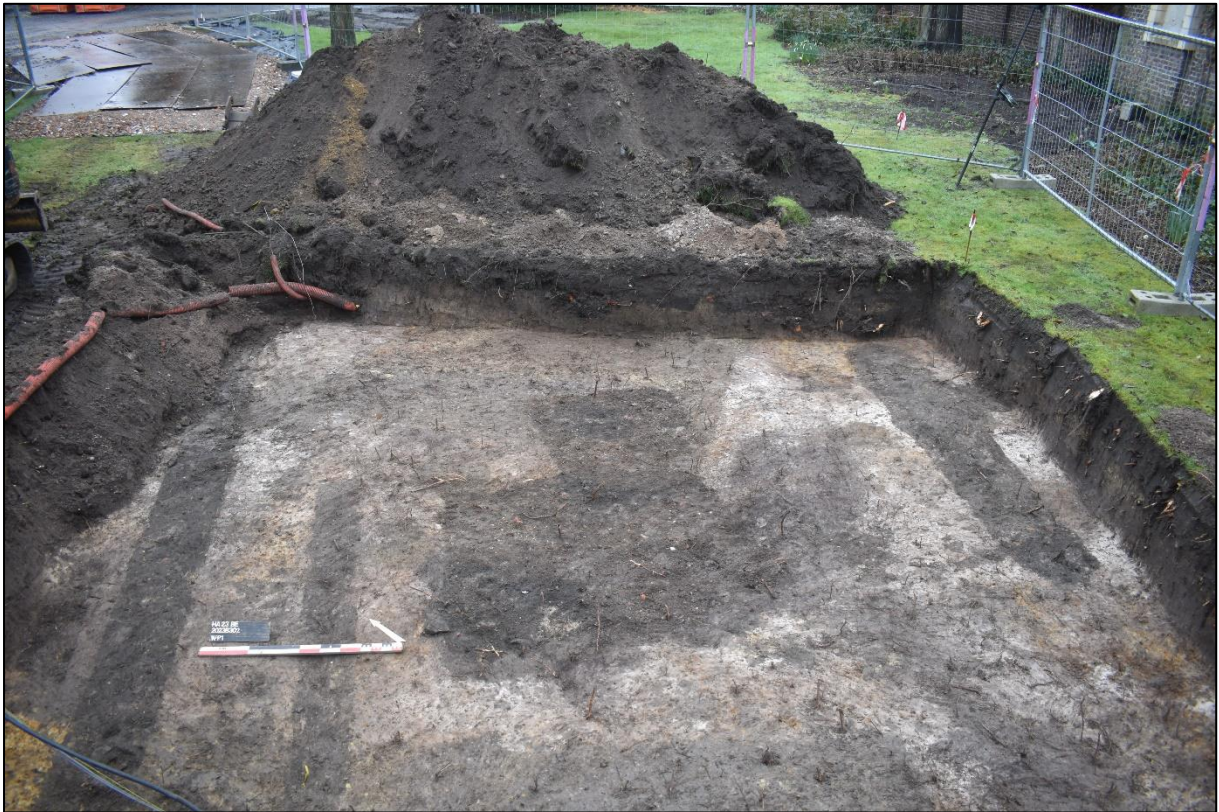
Afb. 28: Vlakfoto van WP1. Rechtsboven in de werkput is S6 zichtbaar, geheel links de verstoringen.

Werkput 1 werd aangelegd ten behoeve van de plaatsing van een torenkraan. In totaal werden er 17 sporen in deze werkput aangetroffen (Afb. 28). Alle vier de profielen werden geregistreerd (PR1 t/m 4).

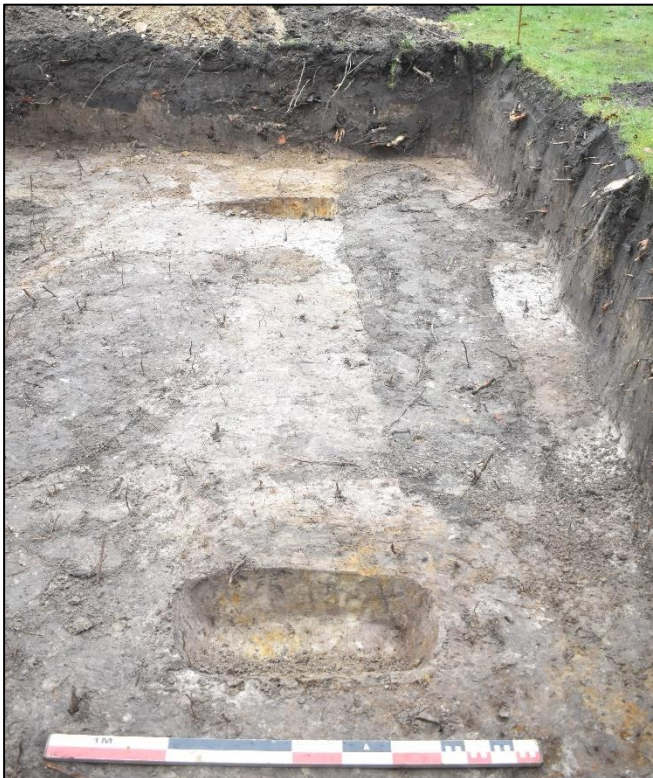
Afb. 29: Sporen 5 en 7.

Qua uiterlijk, stratigrafie en bijmenging leken S3, S4, S5, S7 en S18 de oudste sporen te zijn. S5 en S7 waren twee soortgelijke vierkante paalkuilen, die eenzelfde oriëntatie hadden en mogelijk als palen voor de voormalige bleekweide dienden (Afb. 29 en 30). S3 en S4 waren ovale kuilen, die een lichtgrijze vulling hadden en ondiep bewaard zijn gebleven. Uit S3 kon een staal houtskool ingezameld worden (V1M).

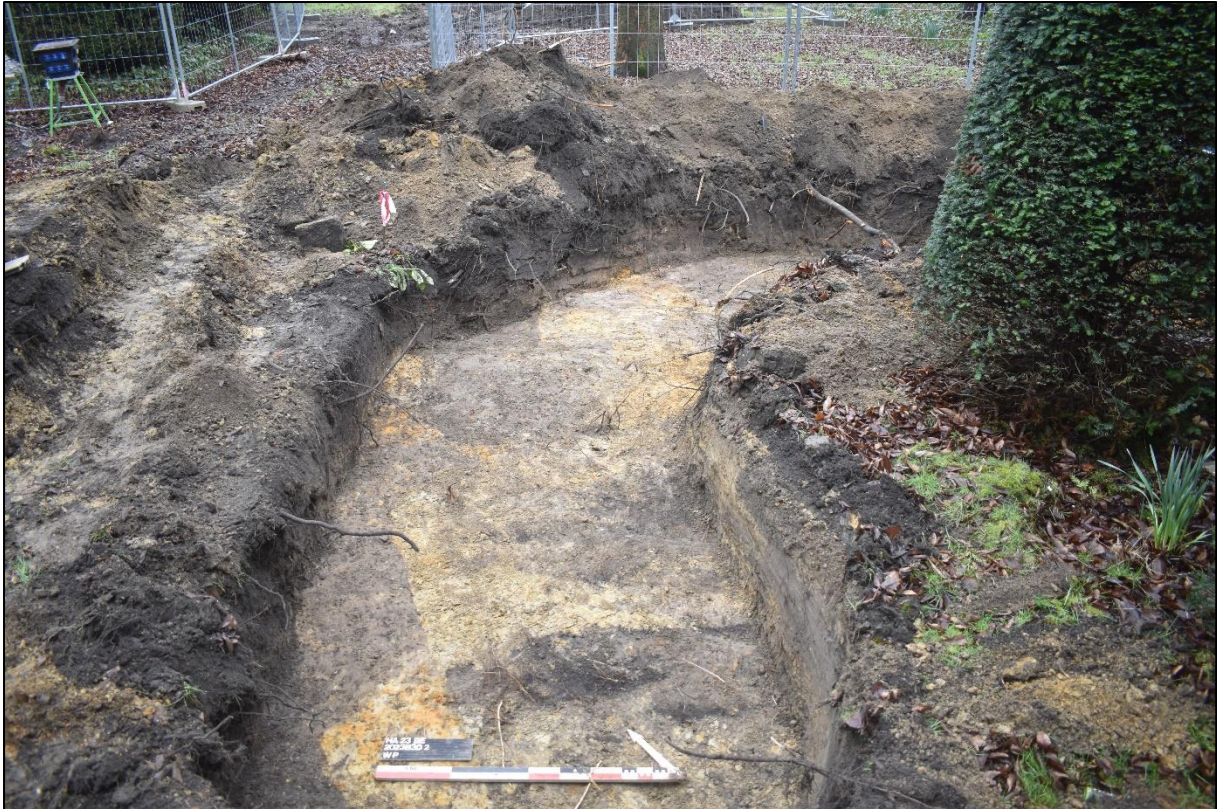
Afb. 31: Vlakfoto van WP2.

De verstoringen in WP2 zijn enerzijds PR1 van het proefsleuvenonderzoek uit 2020 en anderzijds de locatie van een haag die er ten tijde van dit proefsleuvenonderzoek nog stond.

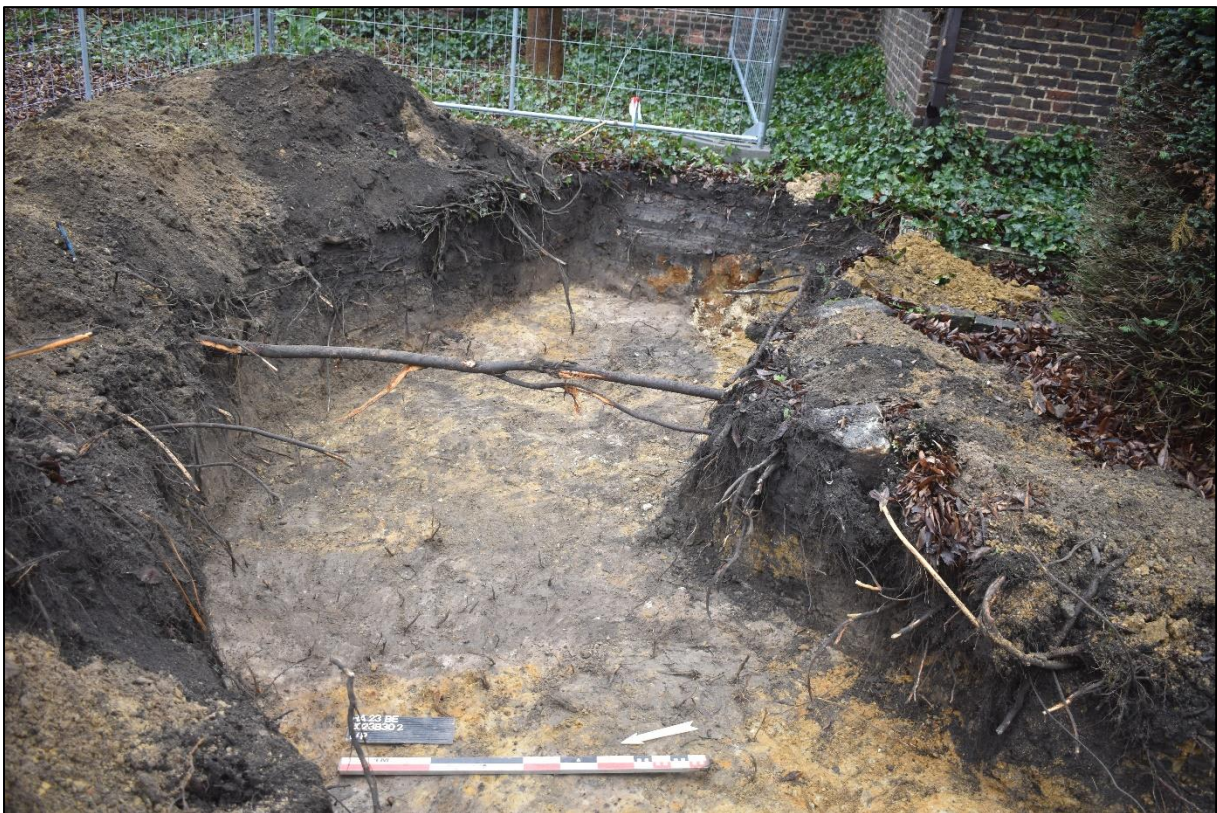
Afb. 32: Vlakfoto van WP2.

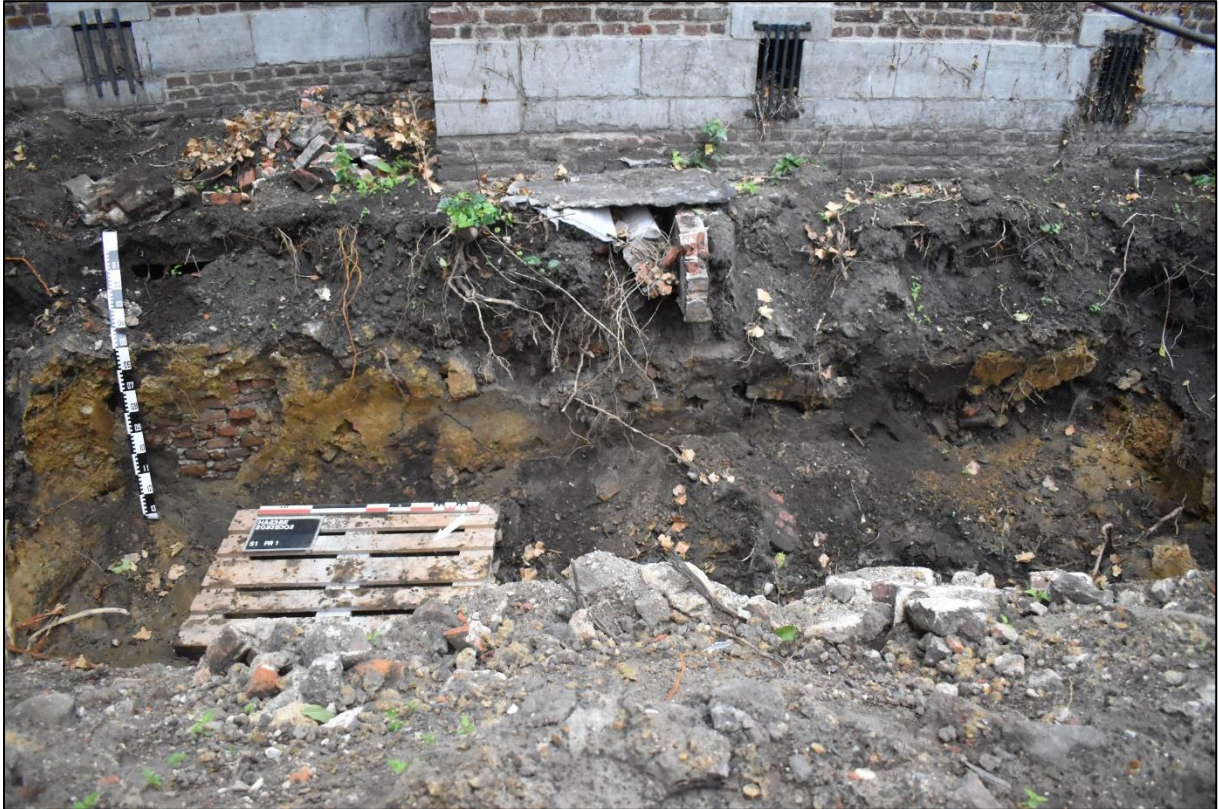
Afb. 34: Overzichtsfoto van WP3 PR1.

In PR1 was aan de linkerkant een waterput, S27, te zien. Het betreft een ronde bakstenen waterput met een doorsnede van circa 80-100 cm. In het midden van dit profiel bevond zich een bakstenen muurrest (S29) van circa 70 cm breed en 60 cm hoog. Beide sporen bevonden zich onder de bouwvoor en waren bijgevolg niet vanaf het oppervlak zichtbaar. Ook kunnen beide sporen qua oriëntatie en locatie niet direct gelinkt worden aan de huidige bebouwing: mogelijk gaat het hier dus om resten van bebouwing voorafgaand aan de bouw van het huidige begijnhof in het begin van de 18^e eeuw. Een gebrek aan vondstmateriaal maakt een absolute datering echter niet mogelijk.

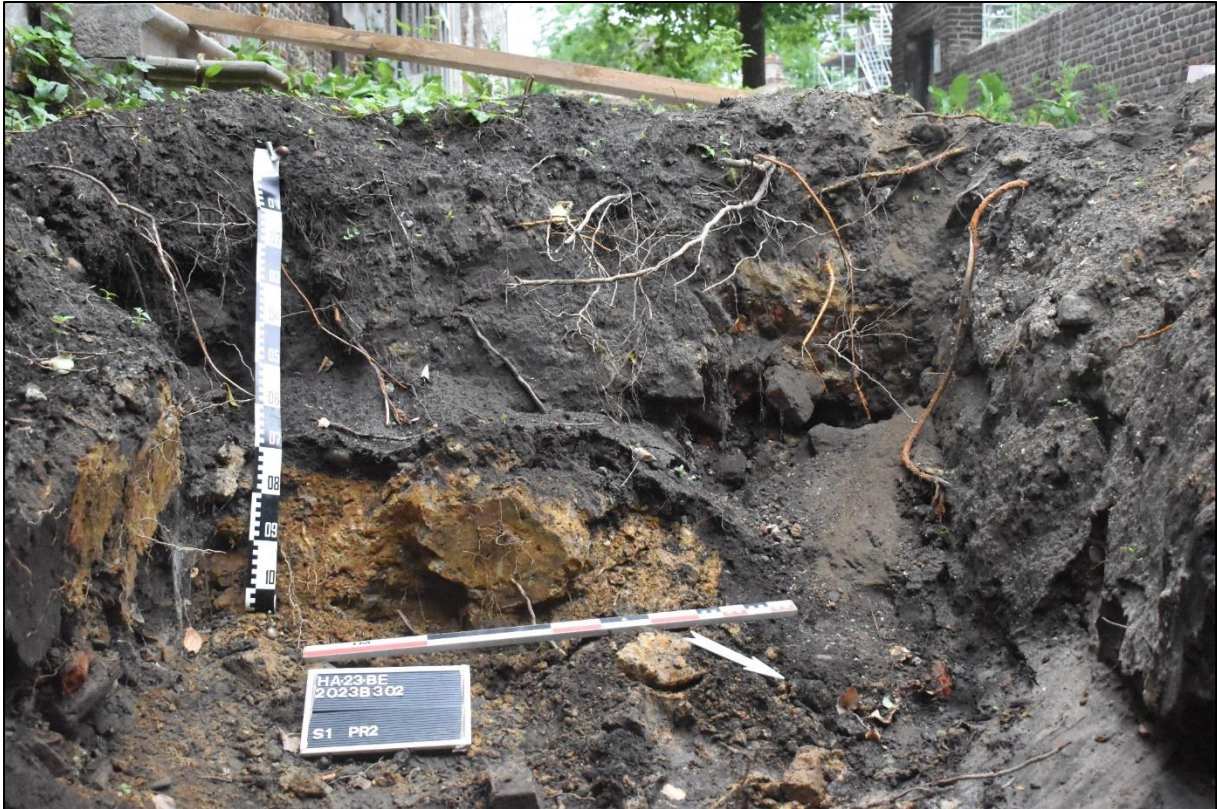
Afb. 35: Overzichtsfoto van WP3 PR2.

In PR2 was rechts van het midden een circa 20 cm brede bakstenen muur zichtbaar (baksteenformaat circa 23 x 11 x 5 cm), met rechts daarnaast een laag met plantenwortels en enkele baksteenfragmenten met daaronder een pakket bouwpuin (Afb. 35). Deze sporen zijn geregistreerd als respectievelijk S30.1, 30.2 en 30.3. Ook deze muurrest was niet direct te verbinden aan de huidige bebouwing, en houdt daarom mogelijk ook verband met oudere bebouwing, zoals S27 en S29.

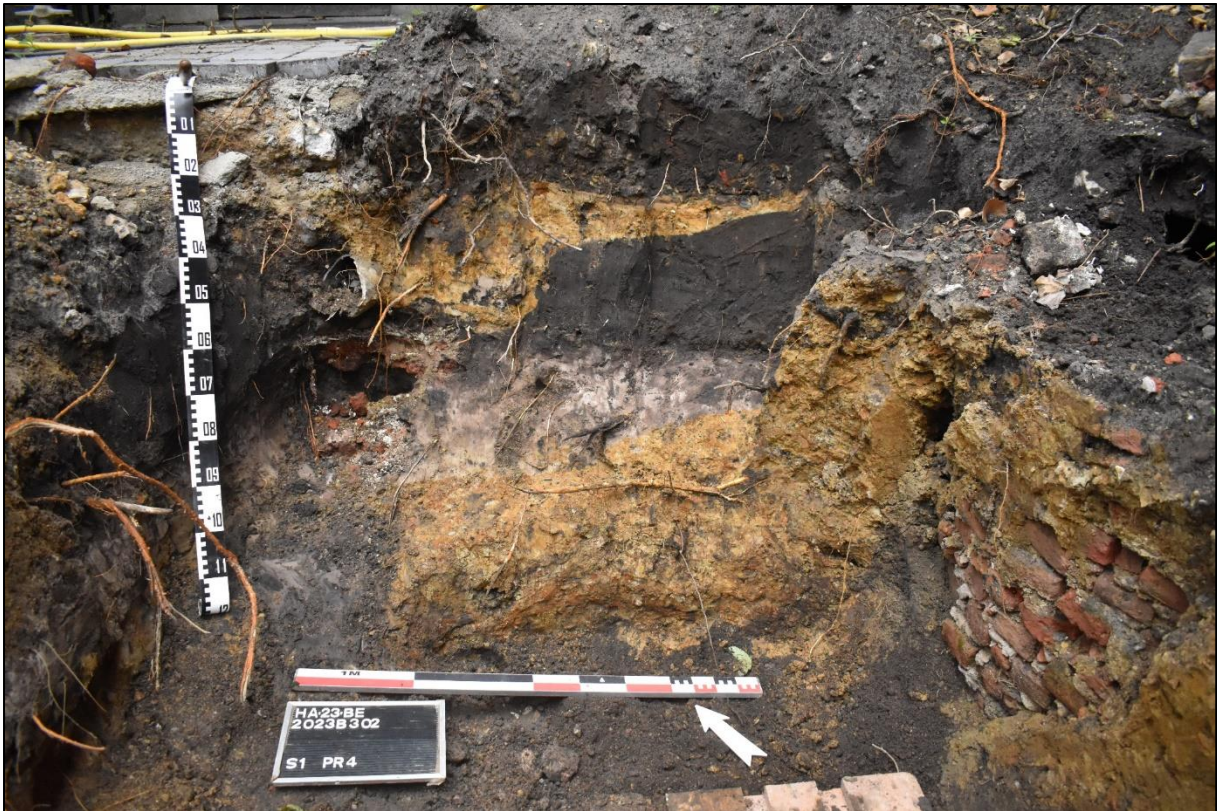
Afb. 37: Overzichtsfoto van WP3 PR4.

In PR4 werd nog een kleine muurrest aangetroffen, bestaande uit een mortellaagje op een enkele laag bakstenen, met daaronder een pakket bouwpuin (Afb. 37). Deze sporen werden geregistreerd als respectievelijk S31.1, 31.2 en 31.3. De totale grootte van dit spoor was circa 30 x 34 cm. Qua positie en oriëntatie binnen het profiel is het

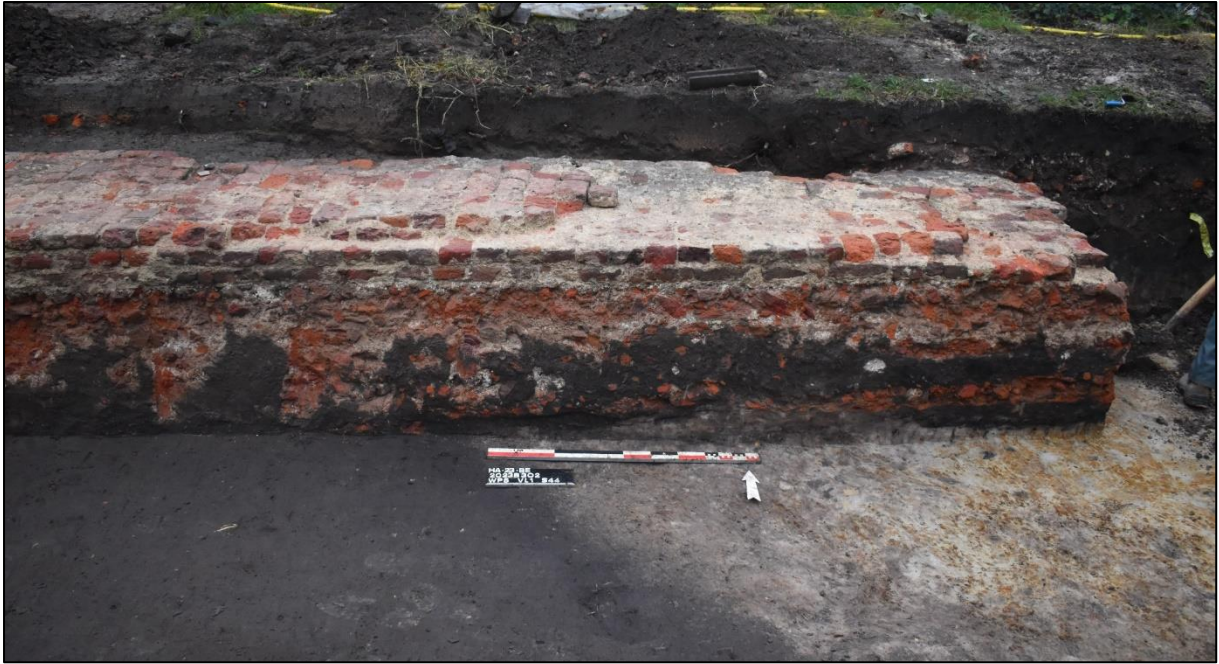
Afb. 38: Spoor 44 in werkput 5.

Werkput 5 en 6 werden aangelegd in functie van het plaatsen van een regenwaterput met bijhorende technische ruimte. Hierdoor sloten deze twee werkputten op elkaar aan. In werkput 5 werd een groot bakstenen muurfundament aangetroffen (S44, Afb. 38). Het gaat hier om de fundering van de sacristie van de voormalige begijnhofkerk: deze sacristie raakte bij het bombardement in 1944 zwaar beschadigd en werd daarna afgebroken. Het baksteenformaat was 24 x 11 x 6 cm met een grijswitte kalkmortel. Daarnaast werd in deze werkput ook S42 aangetroffen (Afb. 39). Het gaat hier, op basis van de vorm en de aangetroffen vondsten, waarschijnlijk om een gracht uit de volle of late middeleeuwen. De overige sporen, nummers 41 en 43, zijn postmiddeleeuws: S41 is een laag in de profielen die zich onder de verstoring door de moderne verharding bevindt. Het gaat hier om een bouwvoor-achtige laag met relatief veel bouwpuin. S43 was een kuil die S42 doorsneed.

In werkput 5 werd een grote bakstenen muurfundering aangetroffen (S44). Deze liep parallel met de kerkruiene en maakte aan de noordoostzijde een hoek van 90° richting de ruïne. Waarschijnlijk gaat het hier om de fundering van de muren van de sacristie van de begijnhofkerk. Deze sacristie is bekend van oude plannen en foto's maar raakte bij het bombardement in 1944 dusdanig zwaar beschadigd dat besloten werd om deze volledig af te breken (*Afb. 57, letter B, Afb. 58*). De fundering lijkt echter wel erg groot en zwaar te zijn voor het relatief kleine gebouw dat de sacristie was.

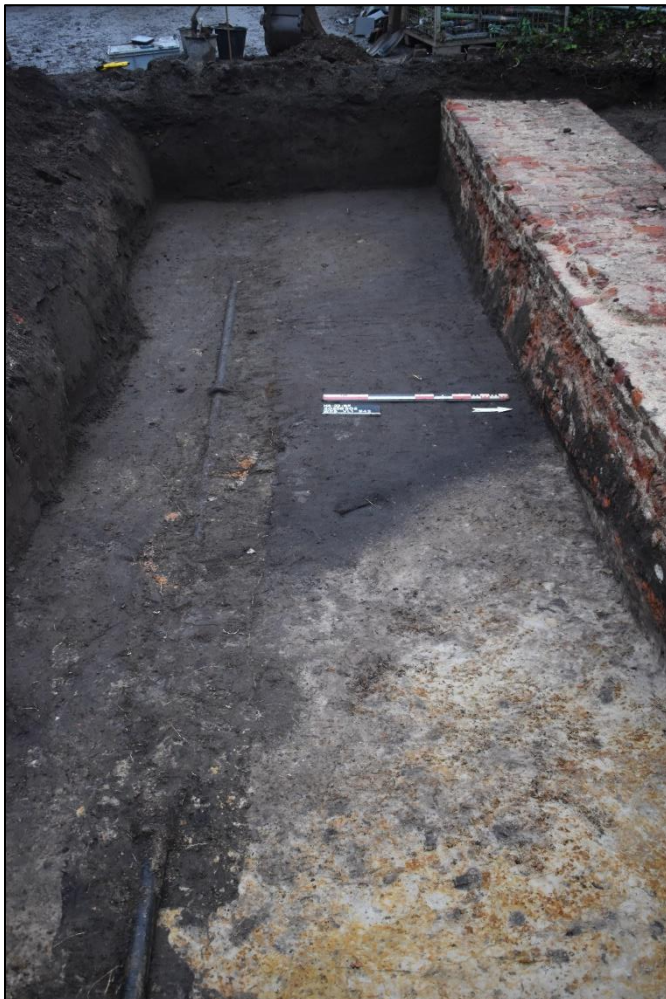
Afb. 39: Spoor 42 in werkput 5.

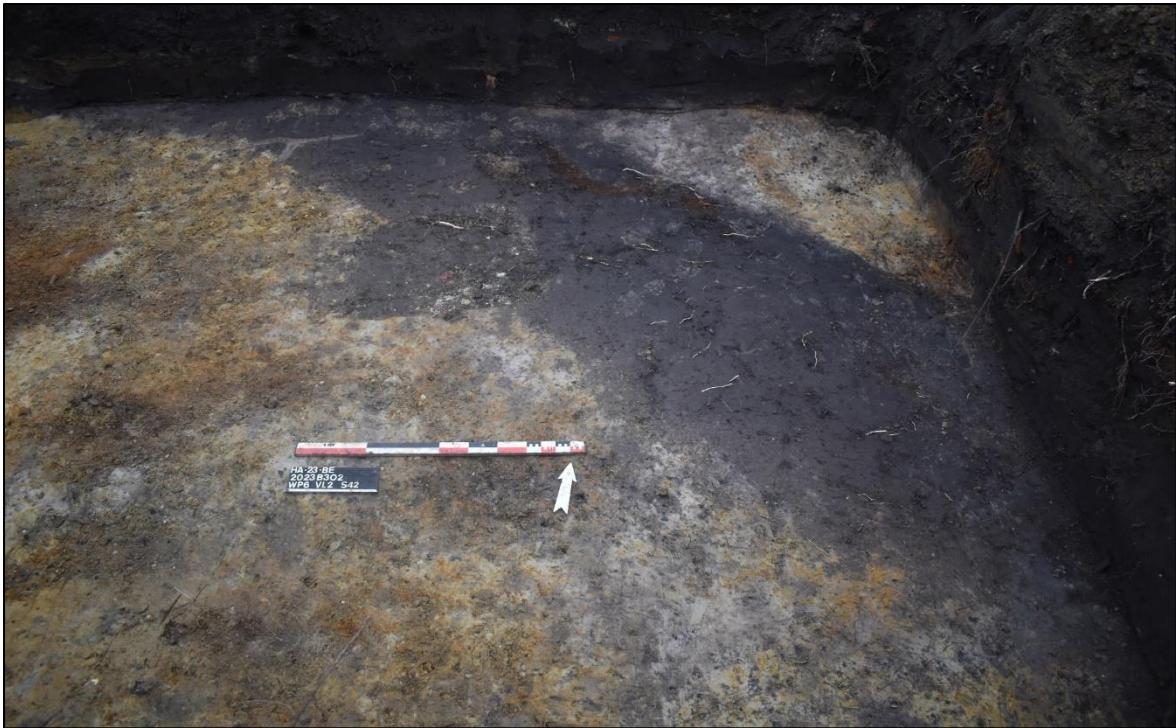
Afb. 40: Spoor 42 in werkput 6.

In werkput 6 werd de gracht S42 weer aangetroffen, maar omdat het tweede vlak van deze werkput iets dieper lag dan in werkput 5 was het spoor hier smaller geworden (Afb. 40). Ook was in de profielen S41 weer zichtbaar. Parallel naast S42 werden twee paalkuilen, sporen 46 en 47, aangetroffen (Afb. 41). Op basis van de gelijkaardige vulling en oriëntatie kunnen deze sporen waarschijnlijk verbonden worden aan S42. S45 ten slotte was een rechthoekige postmiddeleeuwse kuil met een vulling met veel bouwpuin.

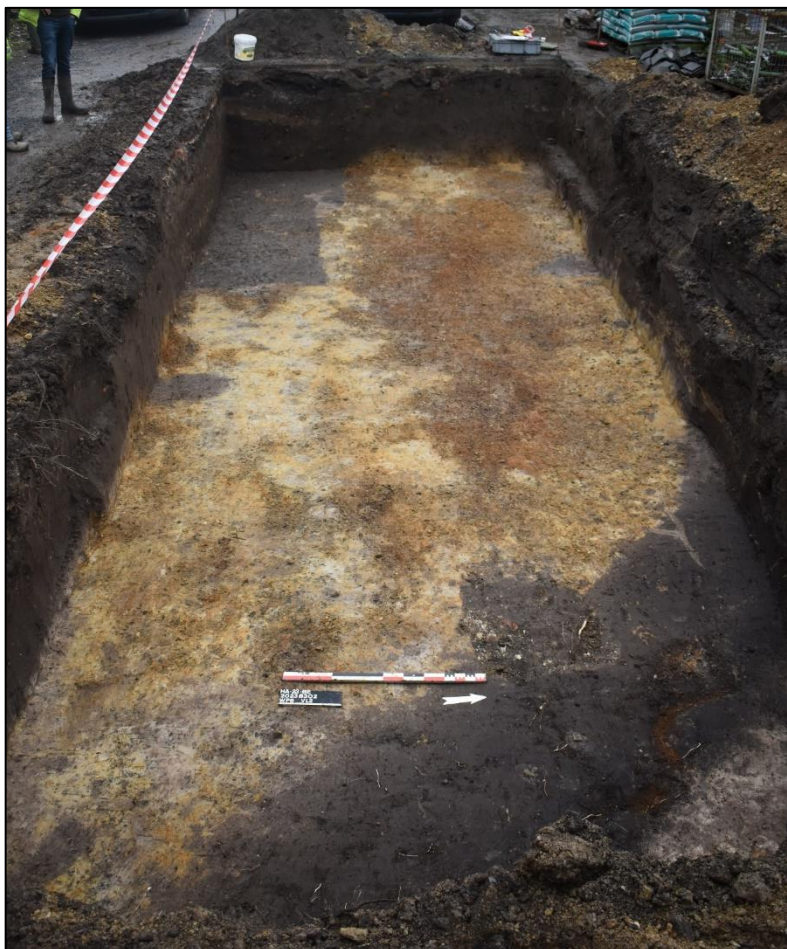
Afb. 41: Vlak 2 in werkput 6. Sporen 46 en 47 zijn de ronde donkere vlekken links en rechts boven het midden. Spoor 45 is de donkere rechthoek in de linker bovenhoek van de werkput.

S46 en S47 komen qua kleur en bijmenging overeen met S42, en liggen ook parallel aan de gracht. Hoewel er geen direct dateerbare vondsten in aangetroffen zijn (enkel fragmentair botmateriaal in S47) is het toch aannemelijk dat deze twee sporen met de gracht te maken hebben. Mogelijk gaat het hier om een perceelscheidings- en/of afwateringsgracht met daarnaast een hek of ander soort afscheiding.

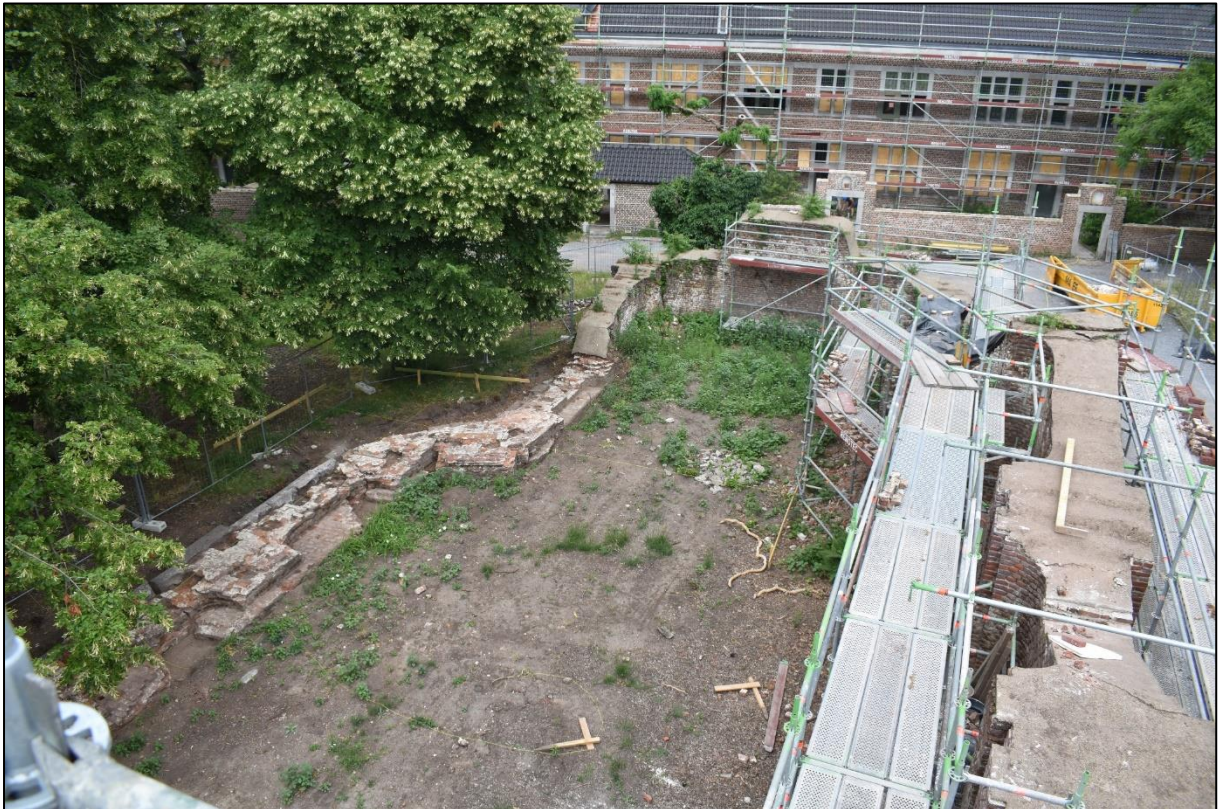
Afb. 42: Overzichtsfoto van de kerkruijne, genomen vanaf het hoogste punt en kijkend richt het koor (oosten).

In werkput 7 werden de muurfundamenten van de noord- en westmuur van de ruïne van de Begijnhofkerk geregistreerd (Afb. 42). De kerk is gebouwd uit baksteen, met langs de onderkant aan de buitenzijde een bekleding met natuursteen.

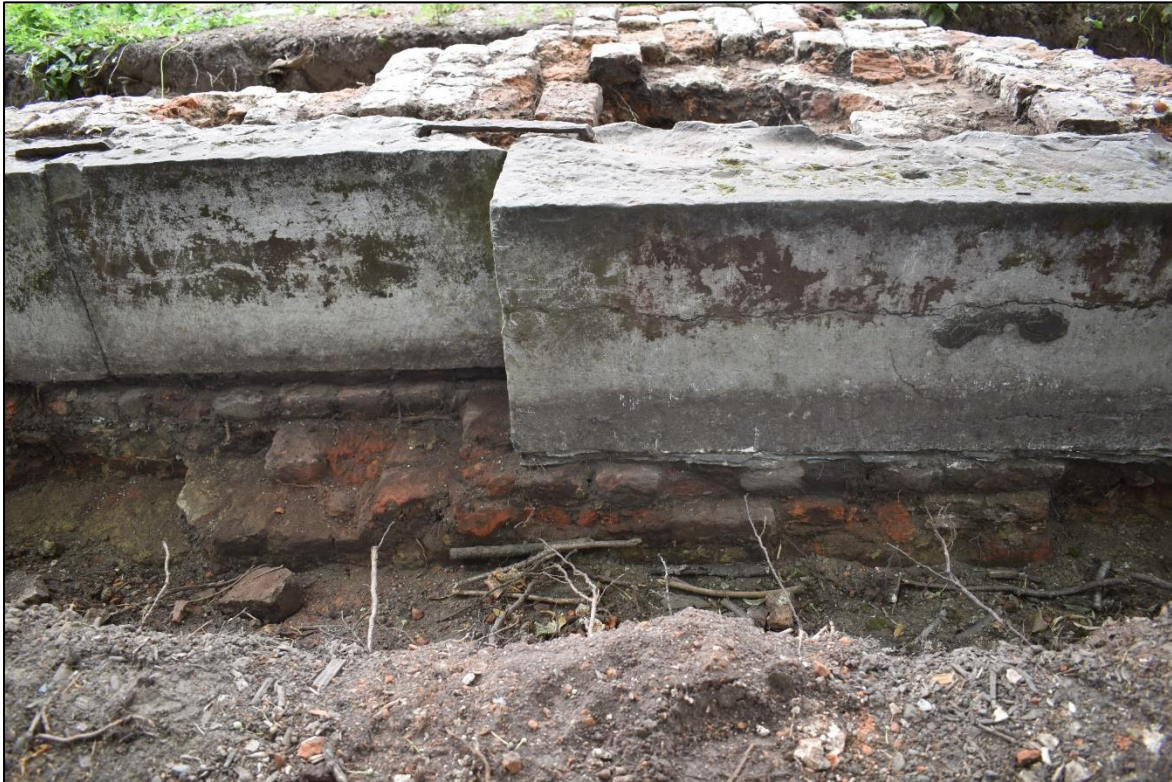
Afb. 43: Natuurstenen blokken van de bekleding langs de buitenkant van de noordmuur. De rand van de bakstenen fundering waarop de blokken geplaatst zijn is zichtbaar langs de onderkant. Ook zijn er in het midden en links bovenaan nog twee ijzeren klemmen zichtbaar om de blokken bij elkaar te houden.

Het deel van de noordmuur dat geregistreerd is tijdens deze opgraving heeft een totale lengte van circa 26,5 m en een breedte variërend van 1,3 tot 2,4 m. De bakstenen zijn 24 x 11 x 6 cm groot en hebben een lichtgrijze kalkmortel. Aan de buitenkant van de noordmuur was ook de hierboven genoemde natuurstenen bekleding zichtbaar. Deze is gebouwd op een uitstekende rand van de bakstenen fundering en werd bij elkaar gehouden met ijzeren haken die op sommige plaatsen nog zichtbaar zijn (Afb. 43).

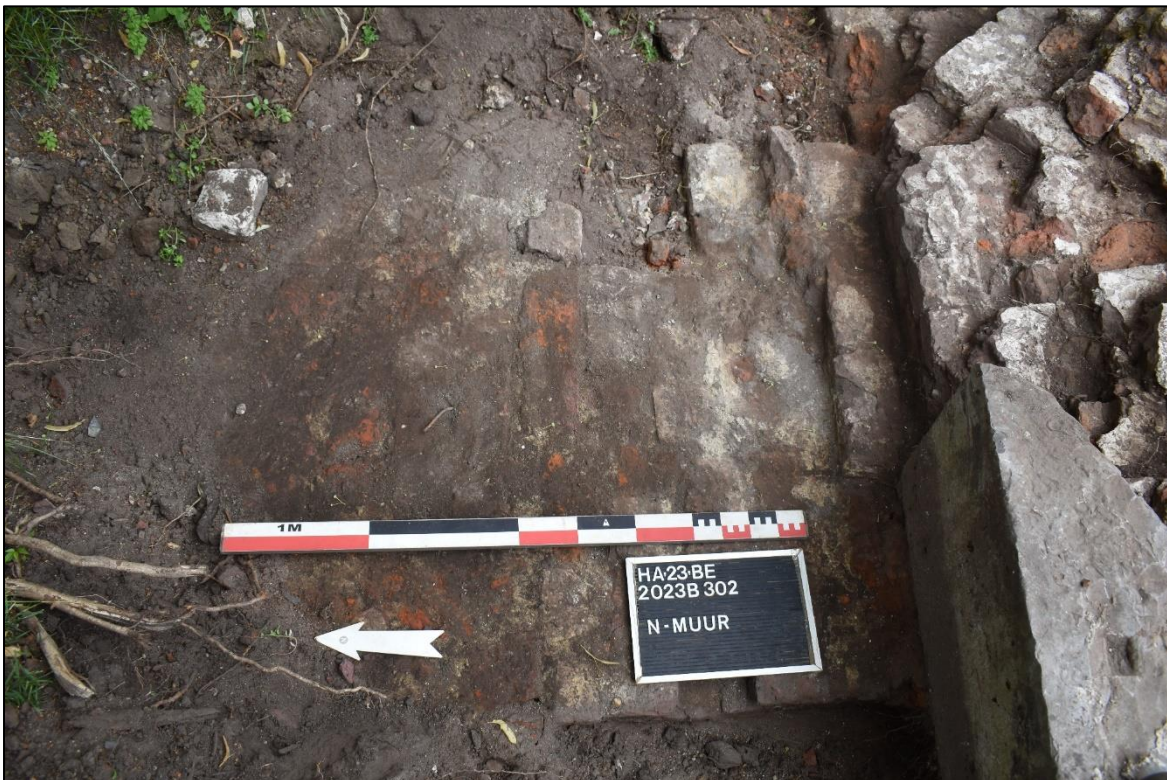
Afb. 44: Het muurfundament dat zich vanaf de kerkmuur in noordelijke richting uitstrekte.

Op de plaats waar de noordmuur een knik maakt naar het zuidoosten en het koor begint bevindt zich aan de buitenzijde een muurfundament dat zich in noordelijke richting uitstrekt (Afb. 44). Dit fundament kon niet verder dan circa 1 m in noordelijke richting gevolgd worden, waardoor niet duidelijk is hoe ver het exact door loopt. Mogelijk is dit een fundering van een scheidingsmuur die twee delen van de begijnhoftuin van elkaar afscheidde.

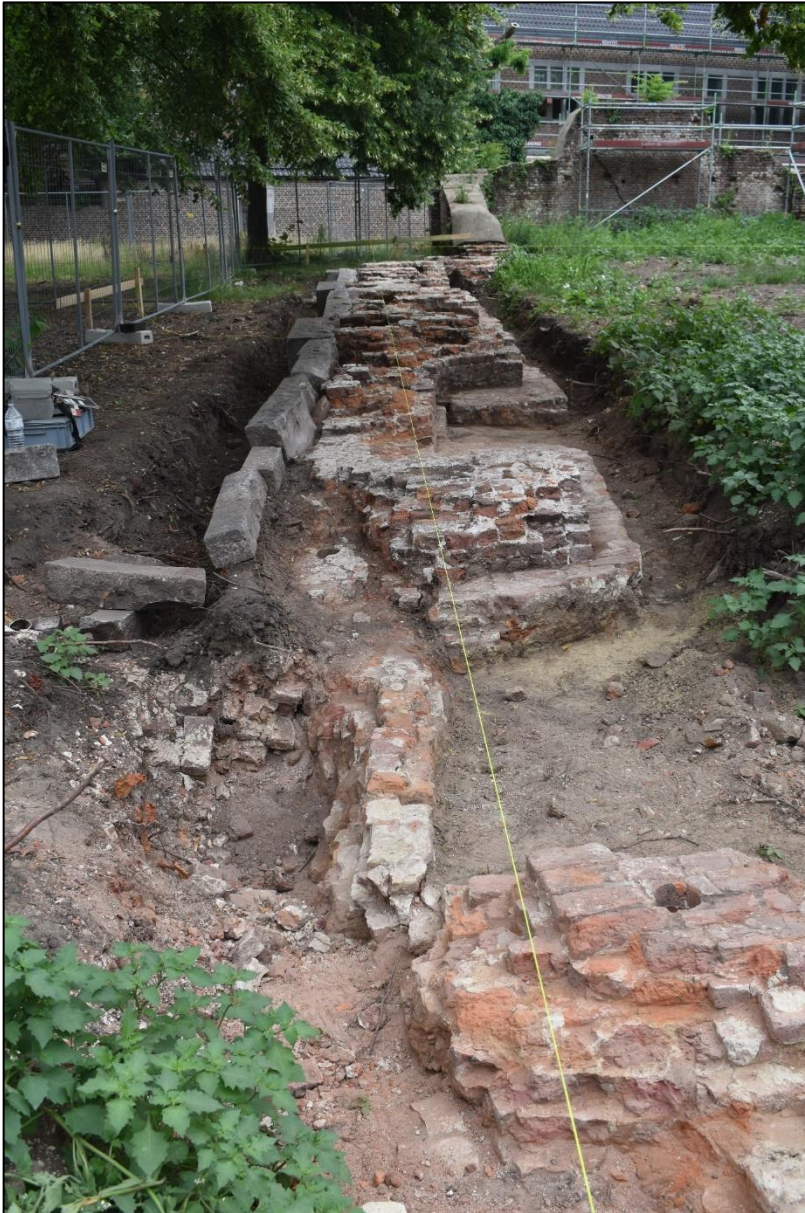
Afb. 45: Overzichtsfoto van de noordmuur gezien vanaf het westelijke uiteinde, richting het noorden.

Aan het westelijke uiteinde van de noordmuur is deze natuurstenen bekleding een stuk minder stabiel: de blokken staan schuin naar buiten toe en enkele blokken zijn al volledig omgevallen. Ook is in deze zone de muurfundering

veel minder goed bewaard (Afb. 45). Mogelijk heeft dit te maken met het bombardement van 1944: de bom die de kerk geraakt heeft is waarschijnlijk hier ingeslagen.

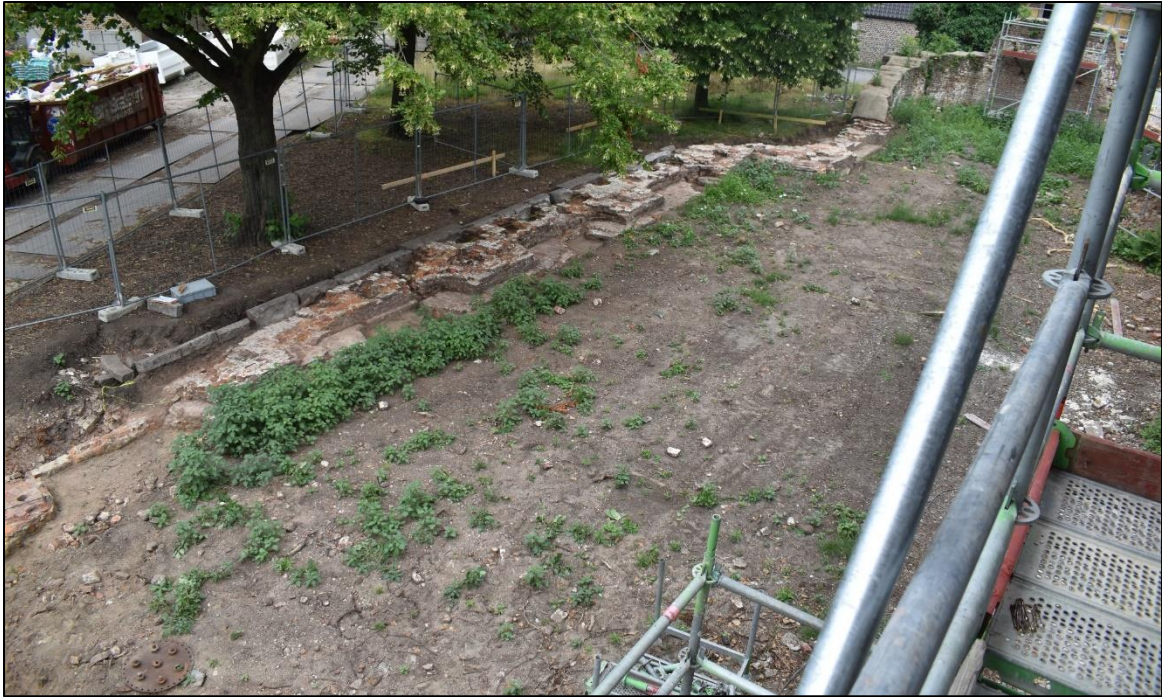
Afb. 46: Overzichtsfoto van de noordmuur waarin de nissen aan de binnenkant van de muur zichtbaar zijn.

Aan de binnenzijde van de noordmuur bevinden zich ter hoogte van het schip vier nissen, gescheiden door vierkante pilasters, van circa 3 m breed en 80 cm diep (Afb. 46). Ook in de noordmuur van het koor bevindt zich een nis, maar deze is kleiner: circa 2,7 m breed en 45 cm diep. Deze nissen en pilasters corresponderen met identieke exemplaren aan de tegenovergelegen zuidmuur. De nis in het koor correspondeert met een deuropening in de tegenoverliggende zuidmuur van het koor, wat het aannemelijk maakt dat zich aan de noordzijde ook een deur bevond.

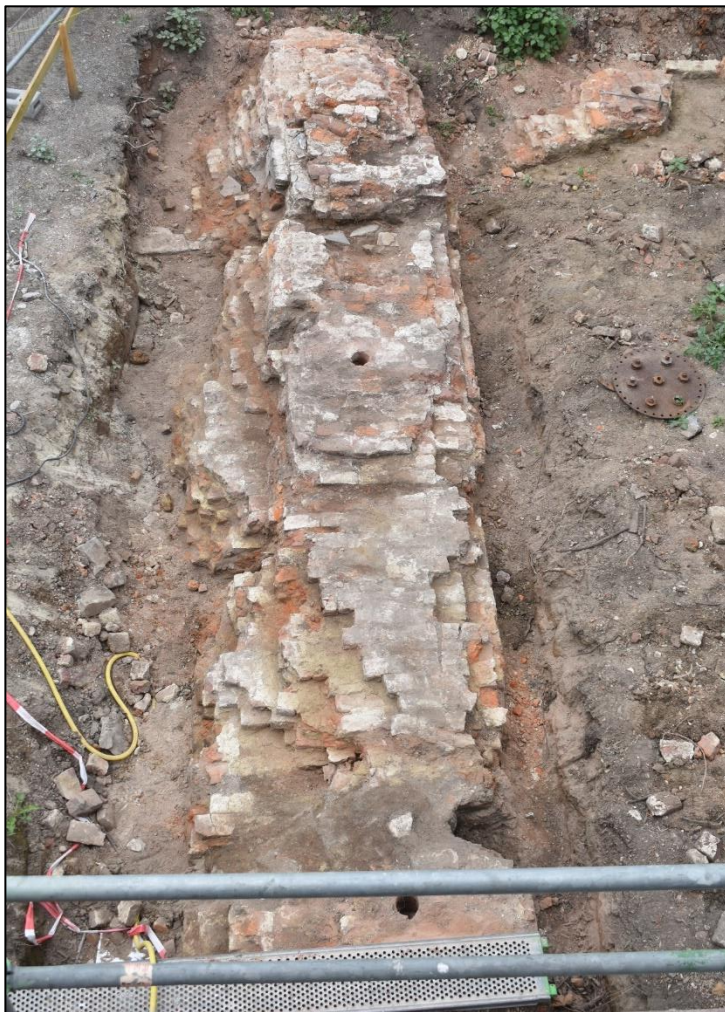
Afb. 47: Overzichtsfoto van de funderingen van de westmuur, gezien vanaf het zuiden richting het noorden.

Van de westmuur is ook enkel het fundament bewaard gebleven. Het baksteenformaat en de gebruikte kalkmortel zijn logischerwijs identiek aan de noordmuur. Het fundament heeft een lengte van circa 9,5 m en een breedte van circa 2 m (Afb. 47). Deze funderingen lijken slechter bewaard te zijn gebleven dan de noordmuur: er zijn geen nissen, deuropeningen of andere structurele elementen meer in te herkennen. Ook bevinden zich hier geen resten meer van de natuurstenen bekleding langs de buitenkant van deze funderingen. In het midden van de fundamente van de westmuur bevonden zich nog enkele fragmenten van natuurstenen tegeltjes (Afb. 48). Mogelijk maakten deze deel uit van de vloer van de hoofdingang van de kerk, die zich in het midden van de westmuur bevond.
