Eindverslag Hasselt, Begijnhof

Restauratie en herinrichting van
het Begijnhof

HASSELT, BEGIJNHOF: HERINRICHTING EN RENOVATIE VAN HET BEGIJNHOF

ARON rapport 1379 – Eindverslag – Hasselt, Begijnhof: herinrichting en renovatie van het begijnhof

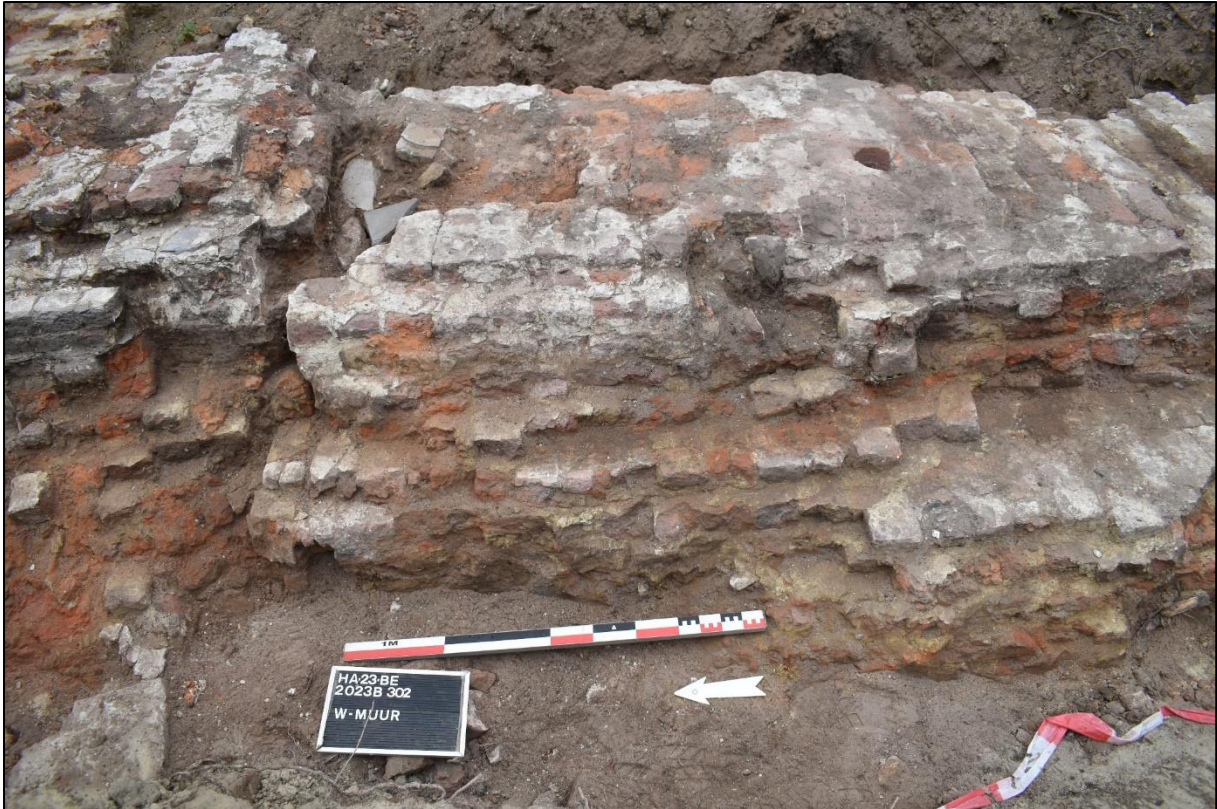
Afb. 48: Detailfoto van het midden van de buitenzijde van de westmuur. Links van het midden bovenaan zijn nog enkele fragmenten van natuurstenen tegeltjes te zien.

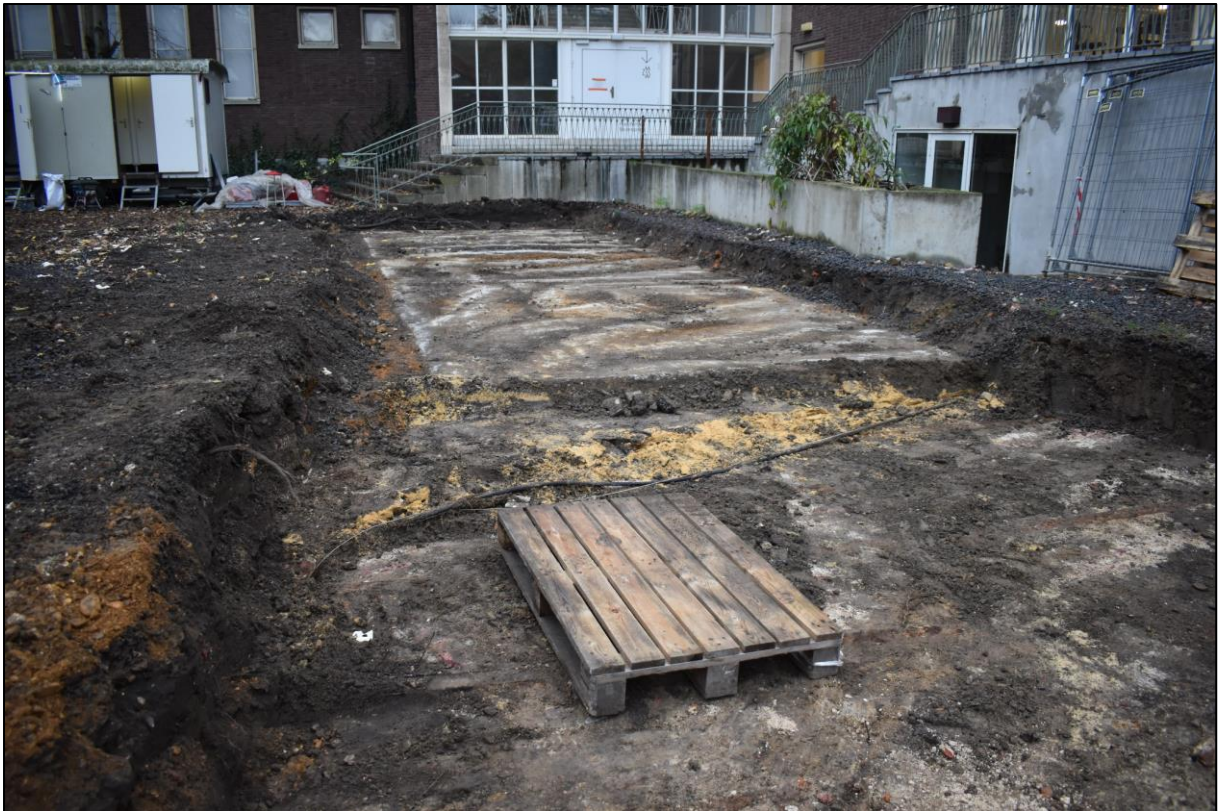
Afb. 49: Bovenzijde van de bekisting van de Nieuwe Demer gezien vanaf de locatie van de brug richting het westen.

Werkput 8 (oppervlakte ca. 100 m²) werd aangelegd om de bekisting van de Nieuwe Demer vrij te leggen en daarna te verwijderen, waarna deze vervangen zou worden door een nieuwe rioolbuis. De bovenzijde van de bekisting bestond uit stalen H-profielen waartussen baksteen welfsels geplaatst waren. De aanzet van één van deze stalen balken was al aangetroffen bij muur S1 in proefput 4. Dit gewelf was daarna bedekt met een laag beton (Afb. 49). Bij het uitbreken van deze bovenzijde bleek dat dit plafond direct op de oude bakstenen kademuren was geplaatst, waaronder muur S1 aan de zuidzijde (Afb. 50).

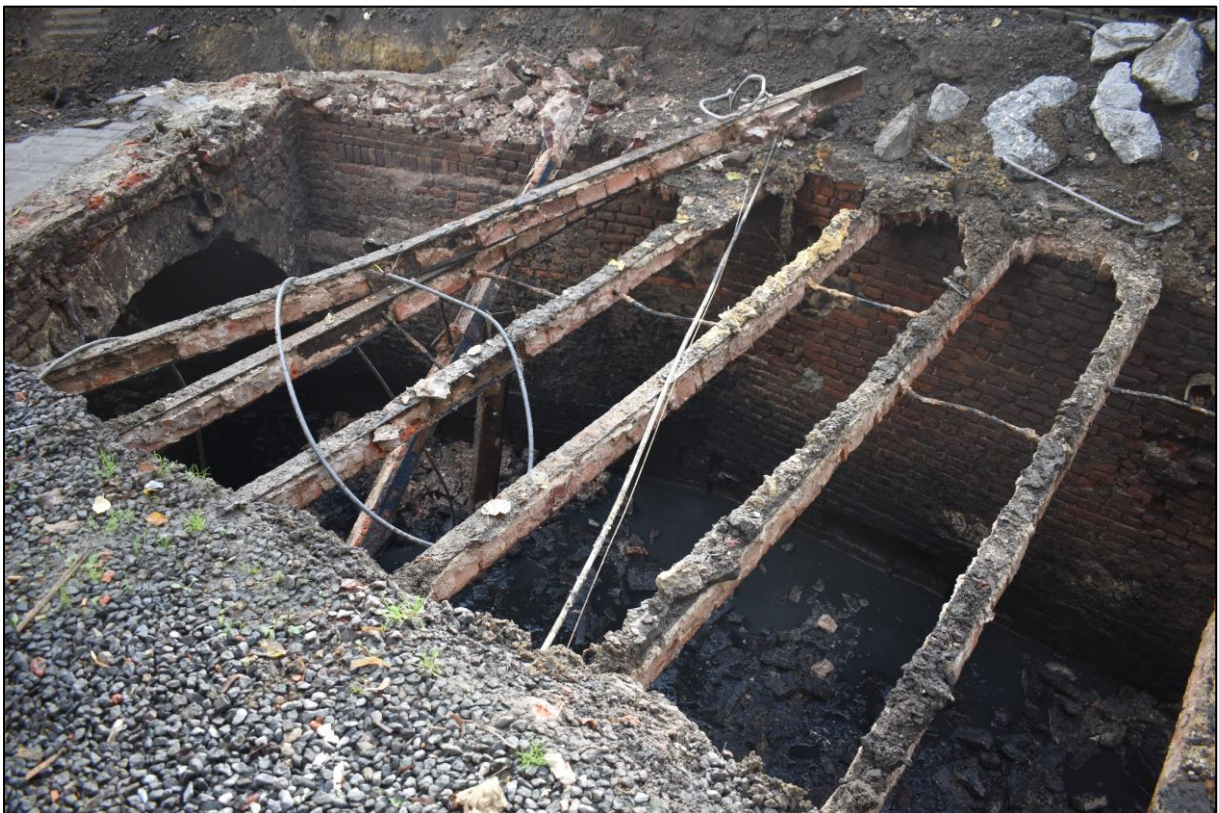
Afb. 50: De bekisting van de Nieuwe Demer na het wegbreken van het betondek en de bakstenen welfsels. Duidelijk zichtbaar zijn de stalen balken, met op de achtergrond de zuidelijke kademuur en links de brug. Het rechterdeel van de kademuur komt overeen met S1.

Aan de oostzijde van WP8 werd een brug over de Nieuwe Demer aangetroffen. Deze brug was ca. 4 m breed en bestond uit één boog in baksteen. De buitenranden en onderzijde van de boog waren afgewerkt in Maastrichtersteen en aan de westzijde waren ijzeren muurankers aangebracht (Afb. 50 en 51). De oostzijde van de boog sloot direct aan op de recentere betonnen bekisting van de Nieuwe Demer. De bovenzijde werd gevormd door een wegdek uit baksteen dat bestond uit twee lagen. Aan weerszijden van dit wegdek, langs de oost- en westzijde van de brug, waren de aanzetten van muren zichtbaar (Afb. 52).

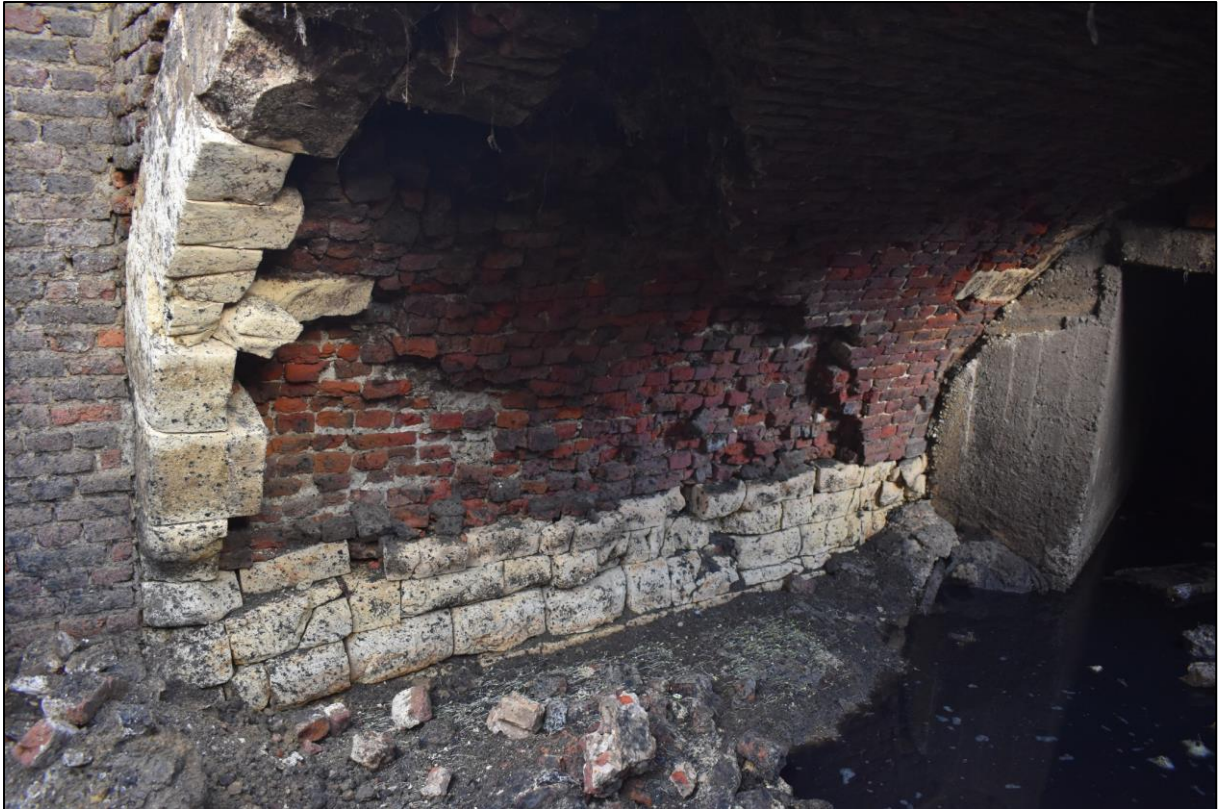
Afb. 51: Binnenzijde van het gewelf van de brug gezien richting het noorden, met rechts de betonnen overkapping van de Nieuwe Demer.

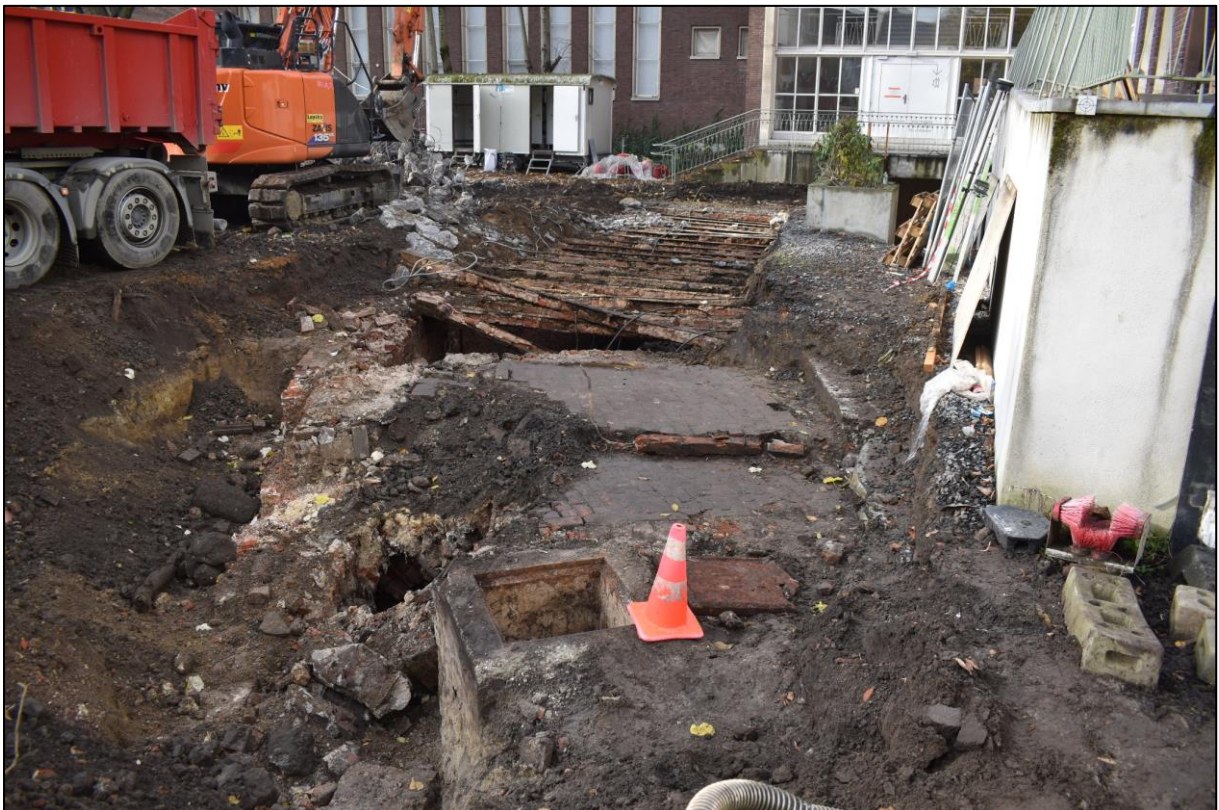
Afb. 52: Overzichtsfoto met in het midden het wegdek van de brug en op de achtergrond de opengebroken Nieuwe Demer. Op de voorgrond een moderne inspectieput die behoort tot de betonnen overkapping van de Nieuwe Demer aan de oostzijde van de brug.

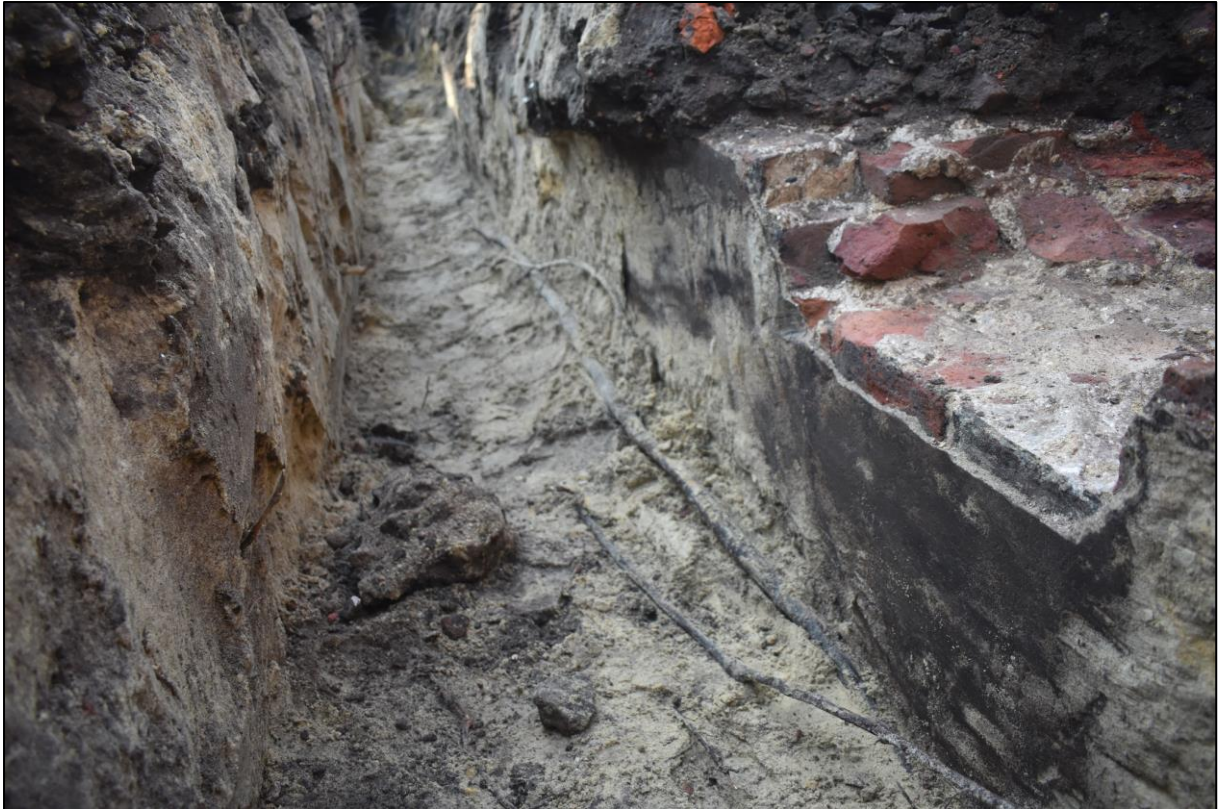
Afb. 53: Zicht op S59 (rechts) en SL4 (midden en achtergrond).

Bij het grootste deel van deze sporen gaat het om (resten van) funderingen of muren die in de sleufwanden werden aangetroffen (S50, 59, 60, 64, 66, 68 en 69 t/m 73). S59 was een 75 cm brede bakstenen muur die in SL4 aan de noordzijde van het terrein werd aangetroffen (*Afb. 53*). Deze muur bevond zich parallel aan en vlak naast de betonnen bekisting van de Nieuwe Demer, en was aan de Demerzijde bekleed met een laag cement. De bakstenen waaruit de muur was opgebouwd waren ca. 23 x 11 x 6 cm groot. Ook ging deze muur nog dieper door onder de bodem van de sleuf. Waarschijnlijk gaat het hier om een deel van een oude kademuur langs de Nieuwe Demer, vergelijkbaar met S1. De overige funderingen die in de sleuven zijn aangetroffen zijn waarschijnlijk te linken aan scheidings- of tuinmuren binnen het begijnhof (S50, 60, 64, 66, 68, 69 en 70) of de begijnhofhuizen zelf (S71, 72 en 73) (*Afb. 54*).

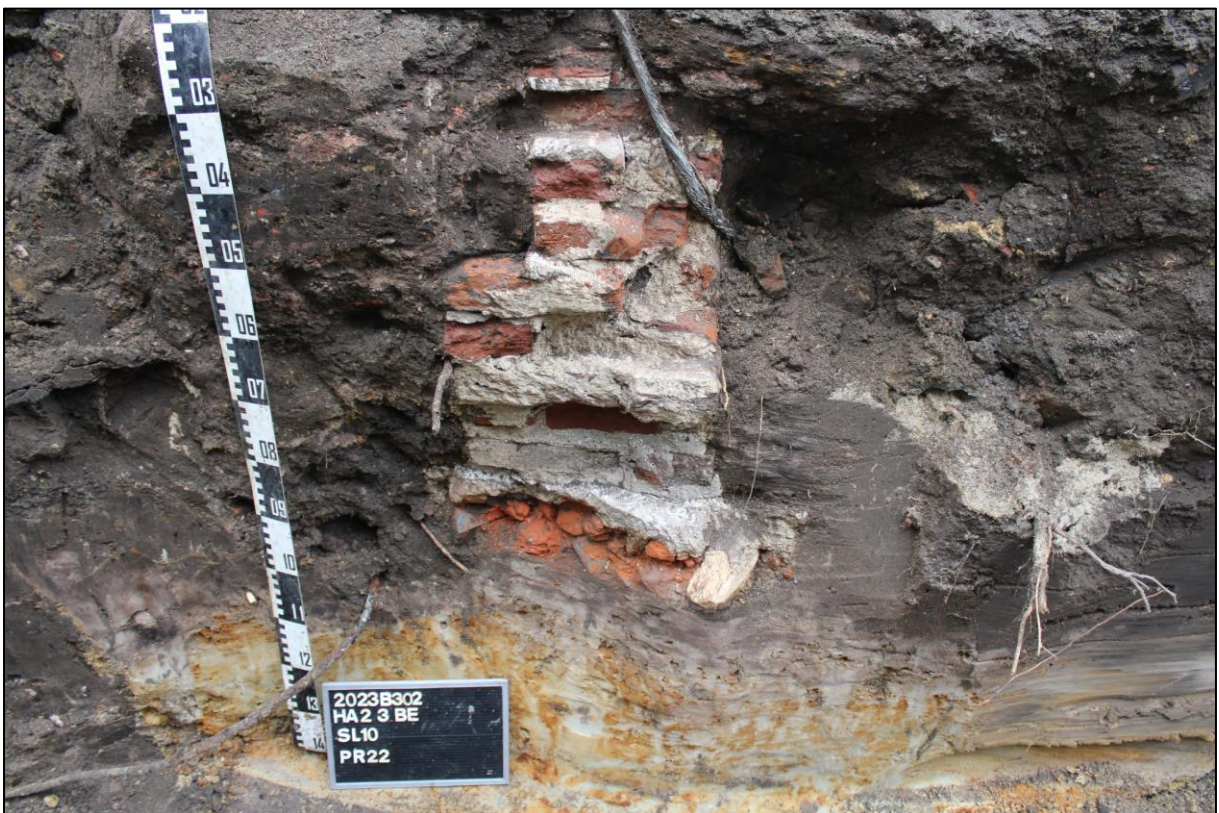
Afb. 54: Profiel 22 in sleuf 10, met centraal fundering S66, links en rechts antropogene laag S67 en onderaan de moederbodem.

In alle profielen was de bodem sterk verstoord: er werd nergens nog een E- of B-horizont aangetroffen. Door de lange bouwgeschiedenis van het onderzoeksgebied bestond de bodem vooral uit antropogene lagen en muurresten. Voorbeelden van deze antropogene lagen zijn bijvoorbeeld S6.2 in WP1 PR2, een gele zandige opvullingslaag die mogelijk verband houdt met de aanleg van leidingen en buizen. In WP3 PR1 waren dan weer een bakstenen waterput en een bakstenen muur(fundering) te zien, omringd door andere lagen die ook het gevolg waren van menselijke activiteit. Zo werd in meerdere profielen aan de zuidzijde van het terrein (o.a. PR25 tot en met 28) S67 aangetroffen, een donkergrijze laag bestaande uit (lemig) zand met baksteenfragmenten (*Afb. 54*).

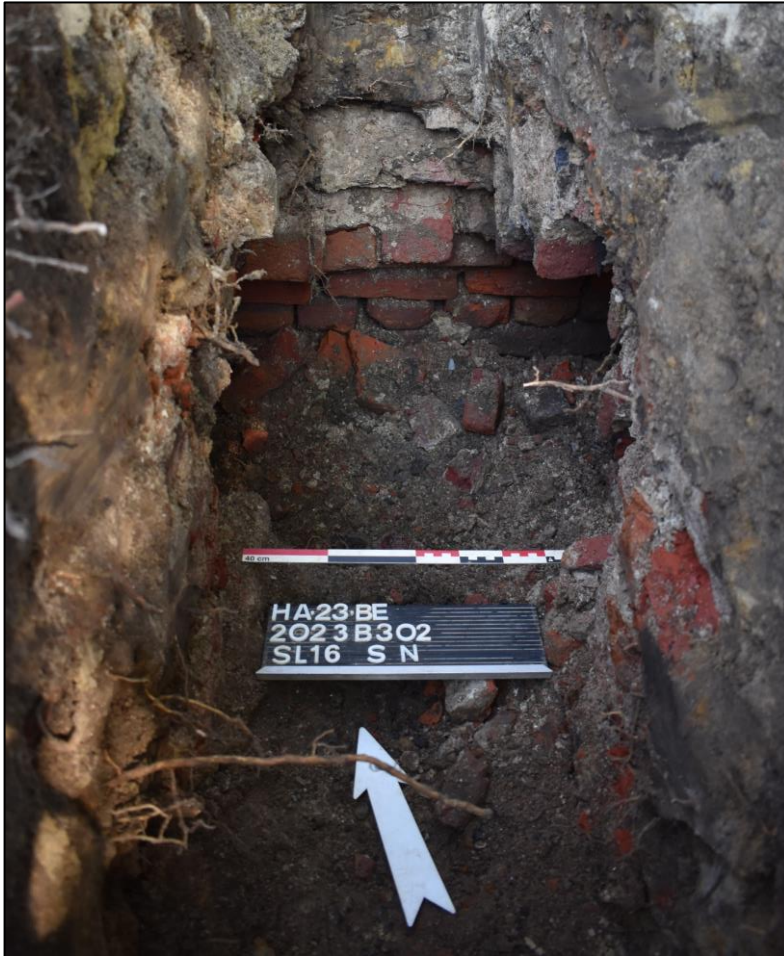
Afb. 55: S61.

S61 valt buiten deze categorieën: dit was een overwelfd bakstenen afvoerkanaal van ca. 60 cm breed en 40 cm hoog dat in SL7 werd aangetroffen (*Afb. 55 en 56*). De bakstenen waren ca. 24 x 12 x 5 cm groot. Dit kanaal liep in noordoost-zuidwestelijke richting, parallel met en onder de tuinmuur aan de oostzijde van het begijnhof. Waarschijnlijk gaat het hier om een ouder rioleringskanaal dat uitkwam in de Nieuwe Demer.

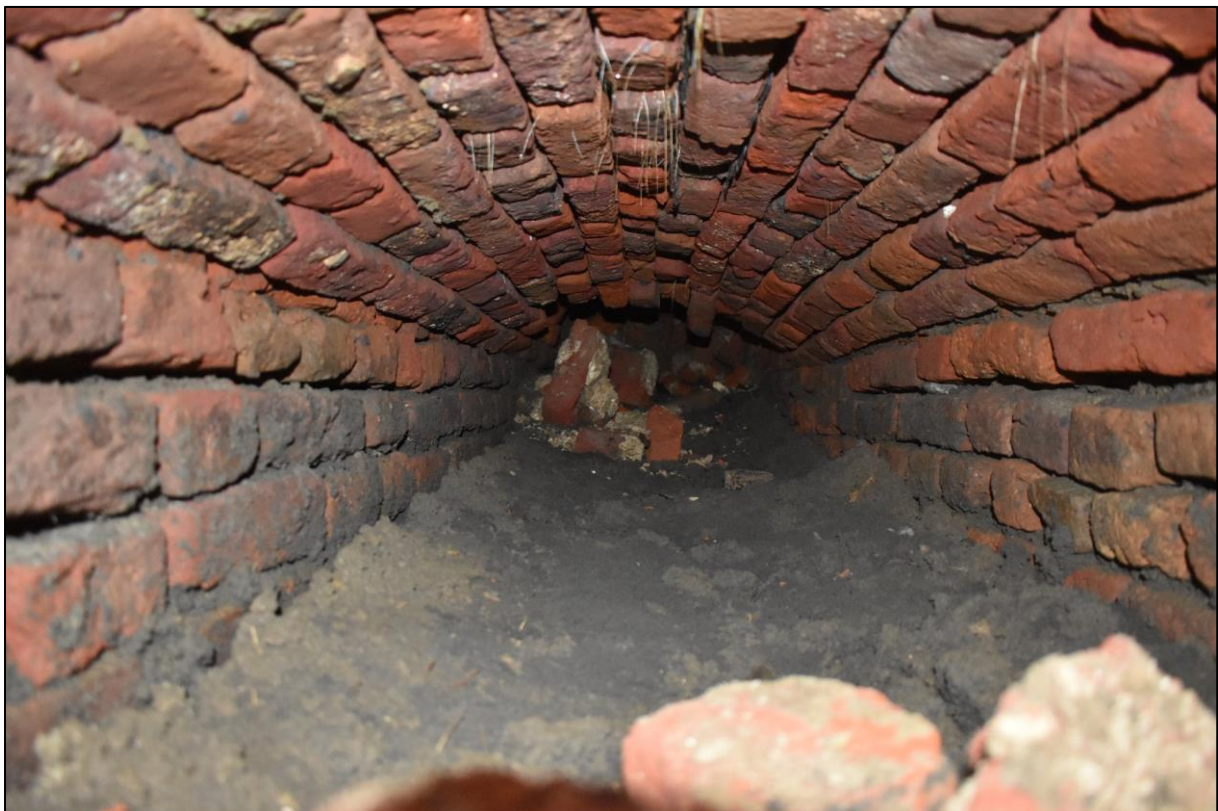
Afb. 56: Zicht in het overwelfde kanaal van S61.

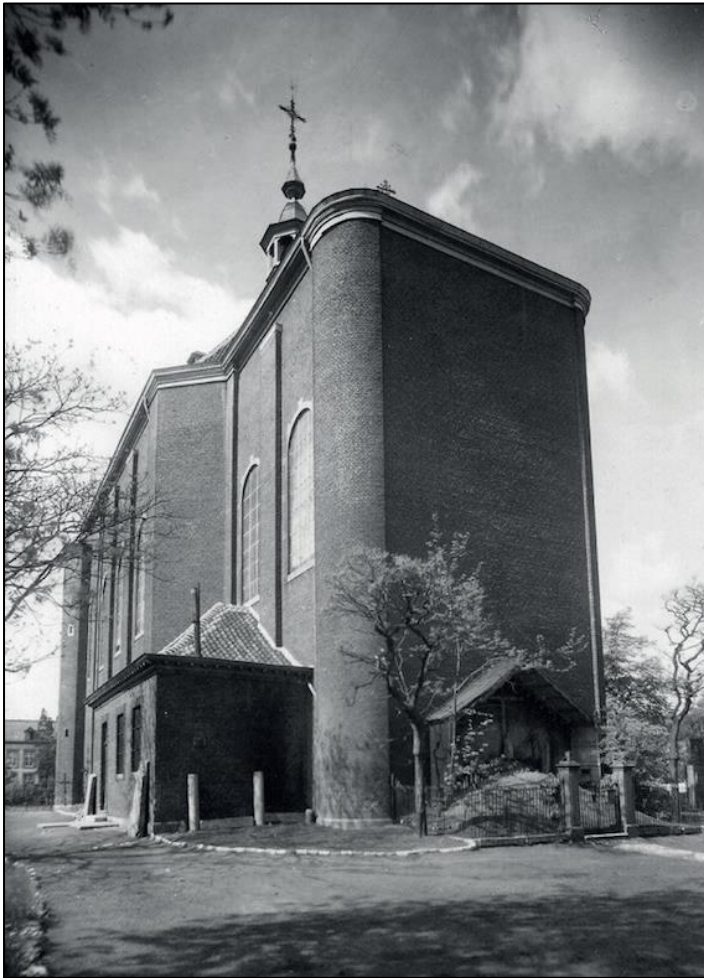
Afb. 58: De achterkant van de Begijnhofkerk vóór het bombardement van 1944, met links de sacristie.
