### **Bijlage 7.1.1 Dagrappport Antwerpen – Luca Antea (25/10/2016)**

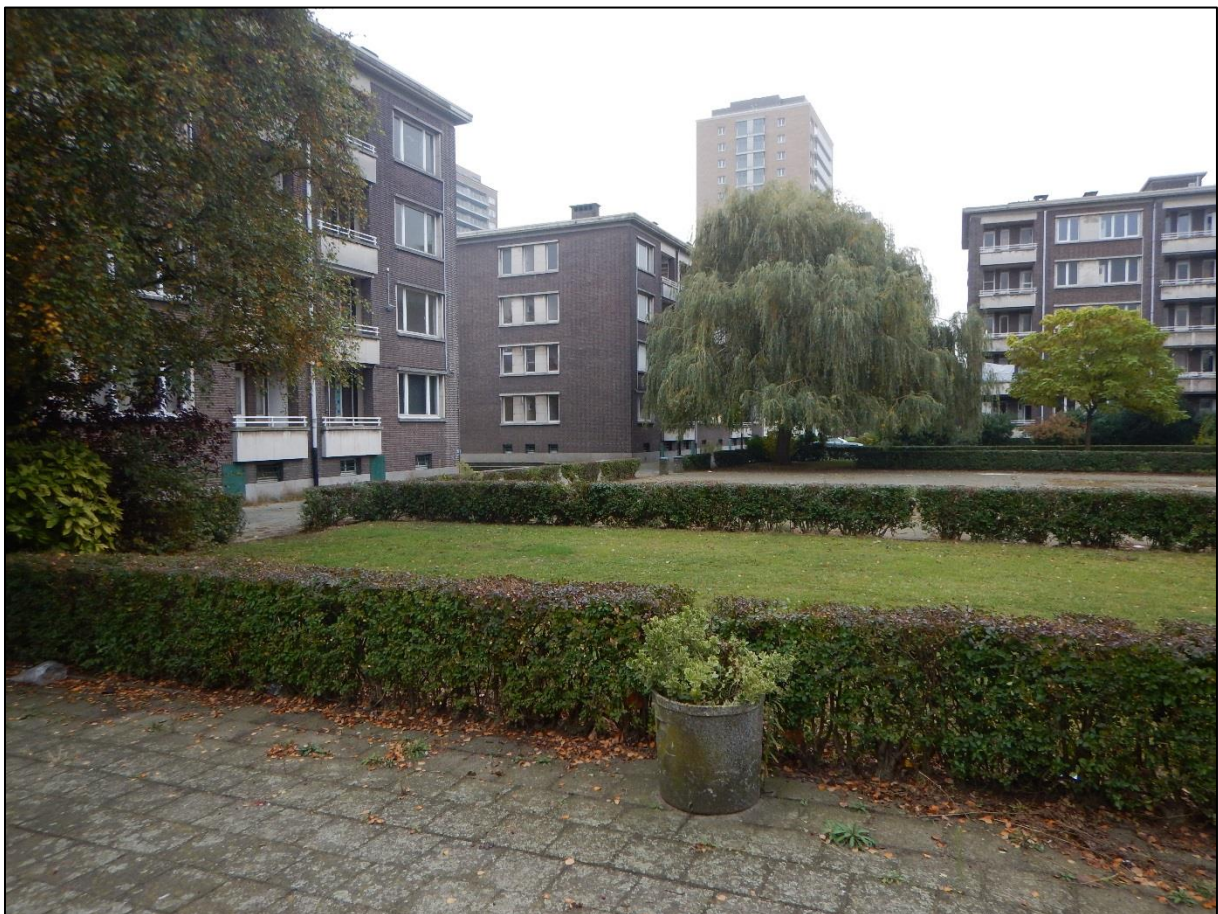
*Figuur 1: Landgebruik binnen de grenzen van het plangebied. Tussen de gebouwen bestonden nog steeds plekken van een potentiële onverstoorde bodem.*

Volgens de bodemkaart komen in het plangebied OB-bodems voor, grotendeels verstoorde bodems van bebouwde terreinen (Figuur 1). Uit de boringen bleek dat er inderdaad sprake was van een verstoorde bodem, waarin de tophorizonten werden afgetopt en daarna opnieuw ingevuld. De diepte van de ondergrens van de verstoringen varieerde tussen 60 en 150 cm. Onderaan bevond zich lokaal, grof zand van mariene of primariene oorsprong met tamelijk hoge schelpengruiscontent.
