## BIJLAGE 1

2023C422 LB GENK-EIKELAARSTRAAT  
29-03-2023

### BOORSTATEN

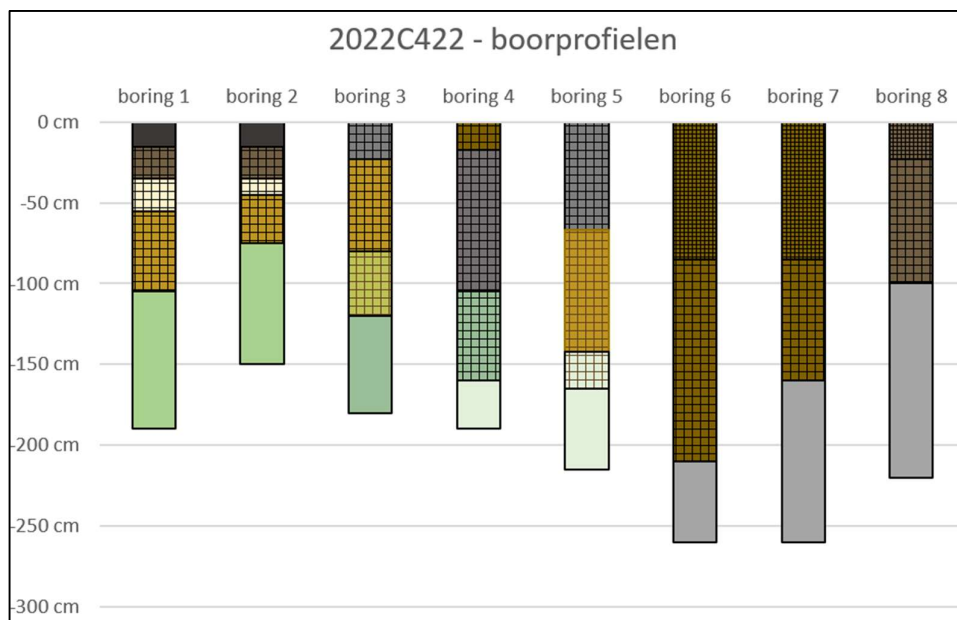
| <i>Boring</i> | <i>X EPSG 31370</i> | <i>Y EPSG 31370</i> | <i>Z m TAW</i> |
| 1 | 228588 | 180843 | 50.53 |
| 2 | 228499 | 180913 | 50.60 |
| 3 | 228439 | 180937 | 51.1 |
| 4 | 228402 | 180943 | 51.26 |
| 5 | 228478 | 180937 | 51.07 |
| 6 | 228407 | 181033 | 51.77 |
| 7 | 228457 | 181028 | 51.75 |
| 8 | 228645 | 181096 | 52.39 |
