Bijlage 1 Foto's (2024C269)

Bijlage 2 Landschappelijke bodemprofielen (2024C269)

Vilvoorde-Frans Geldersstraat

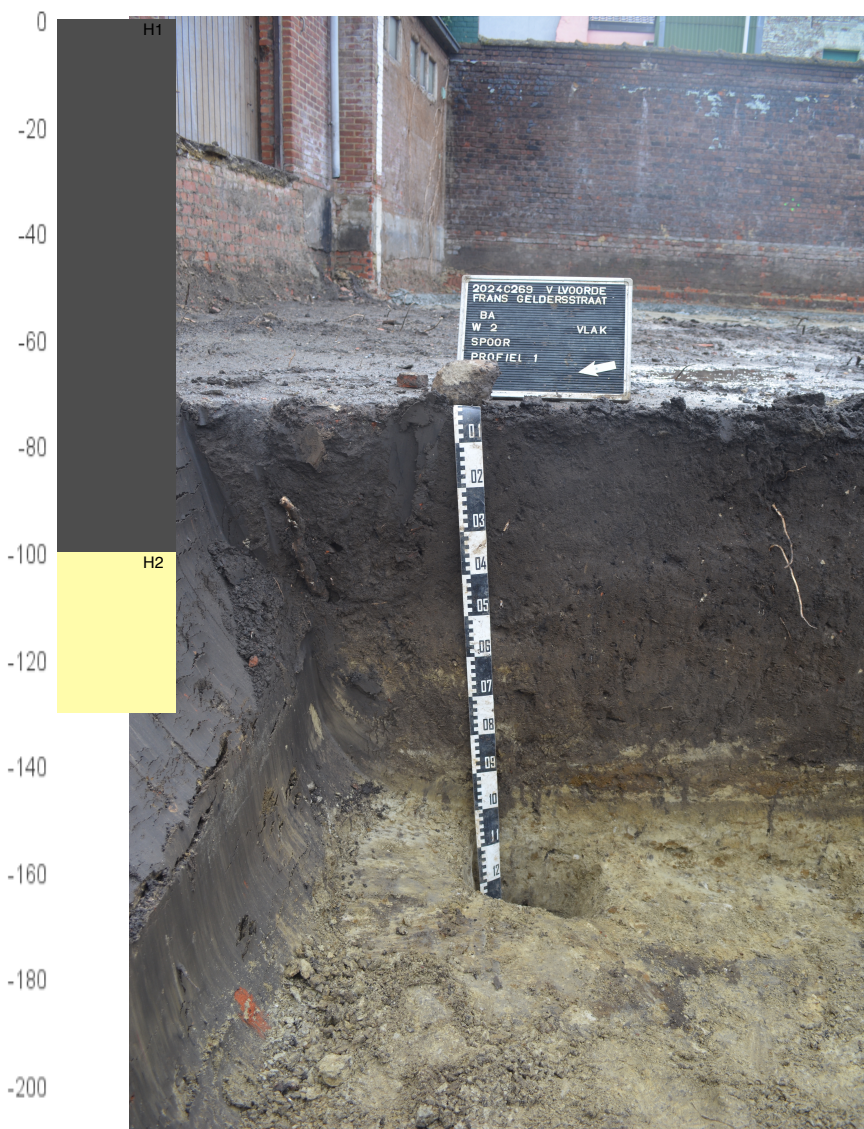
Profiel PR1

H1 (HTM)  
0-100 cm: ReHaLo Z>L; niet gespecificeerd;  
gevl. DGr ; [Grind, Keien; ]; Du recht gr.(B:  
v, HCl: O)

H2 (C)  
100- cm: ReHaLo Z; niet gespecificeerd;  
gevl. LGL-Gr vl. ; (B: v, HCl: O)

Bereikte diepte: -130 cm.  
Grondwatertafel: Niet bereikt.  
Opmerkingen:

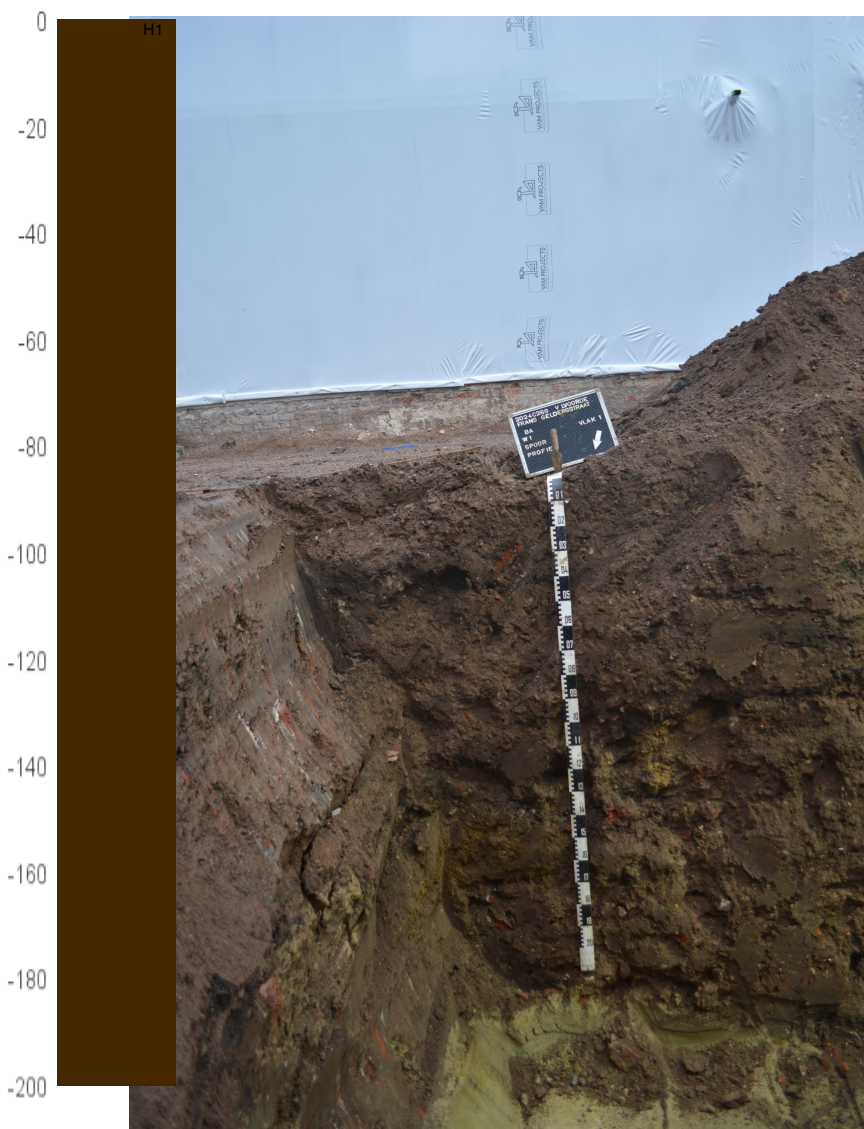
Profiel PR2

H1 (HTM)  
0-220 cm: ReHaLo Z; niet gespecificeerd;  
gelg. DBr-Rd m. DGr-Zw lgs. ; [Br: BC,  
KM, ]; Du onregelmatig gr.(B: v, HCl: O)

H2 (C)  
220- cm: ReHaLo Z; niet gespecificeerd;  
gevl. LGI-GI m. LGr ; (B: v, HCl: O)

Bereikte diepte: -240 cm.  
Grondwatertafel: Niet bereikt.  
Opmerkingen:

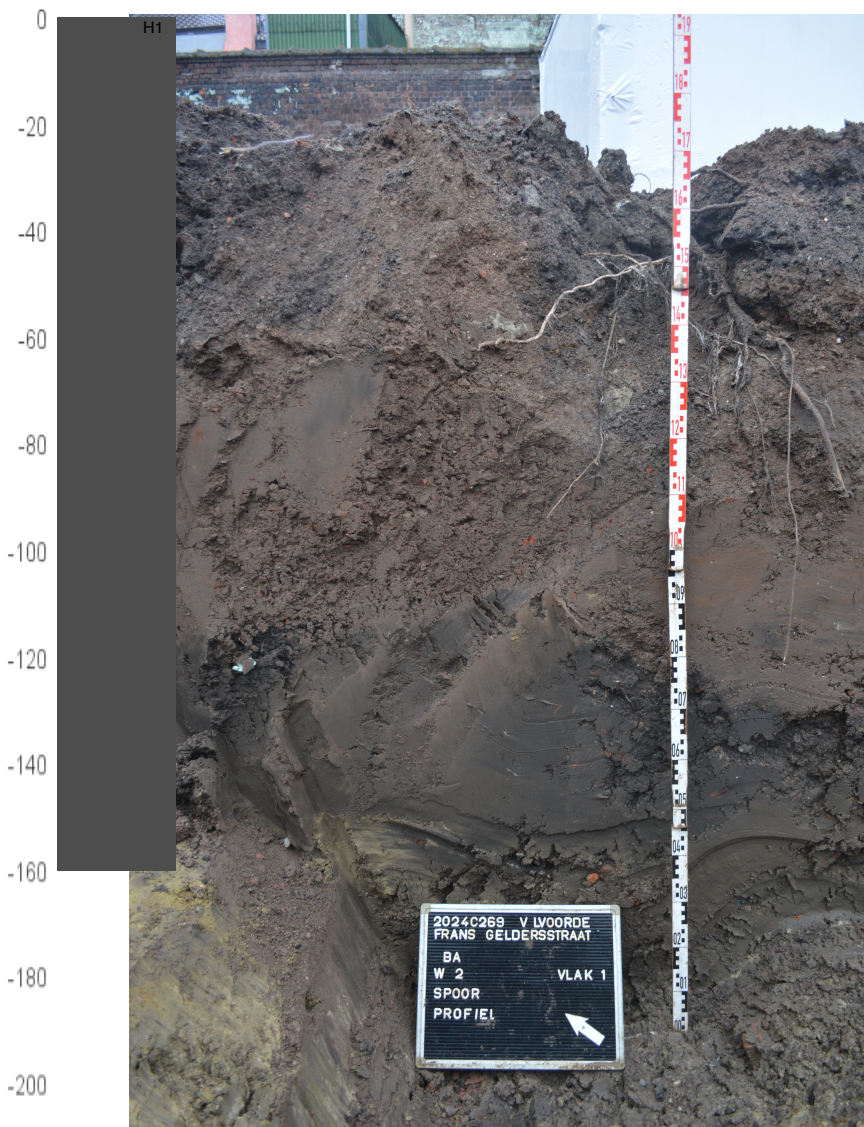
**Profiel PR3**

H1 (HTM)  
0- cm: ReHaLo L>Z; niet gespecificeerd;  
gevl. DGr ; [Br: BC, ]; (B: v, HCl: O)

Bereikte diepte: -160 cm.  
Grondwatertafel: Niet bereikt.  
Opmerkingen:
