Rapport: Willebroek, Stapelstraat – Vaartstraat – Appeldonkstraat -  
Appeldonkweg

Verslag van de resultaten van het landschappelijk bodemonderzoek

17-WIL/STA

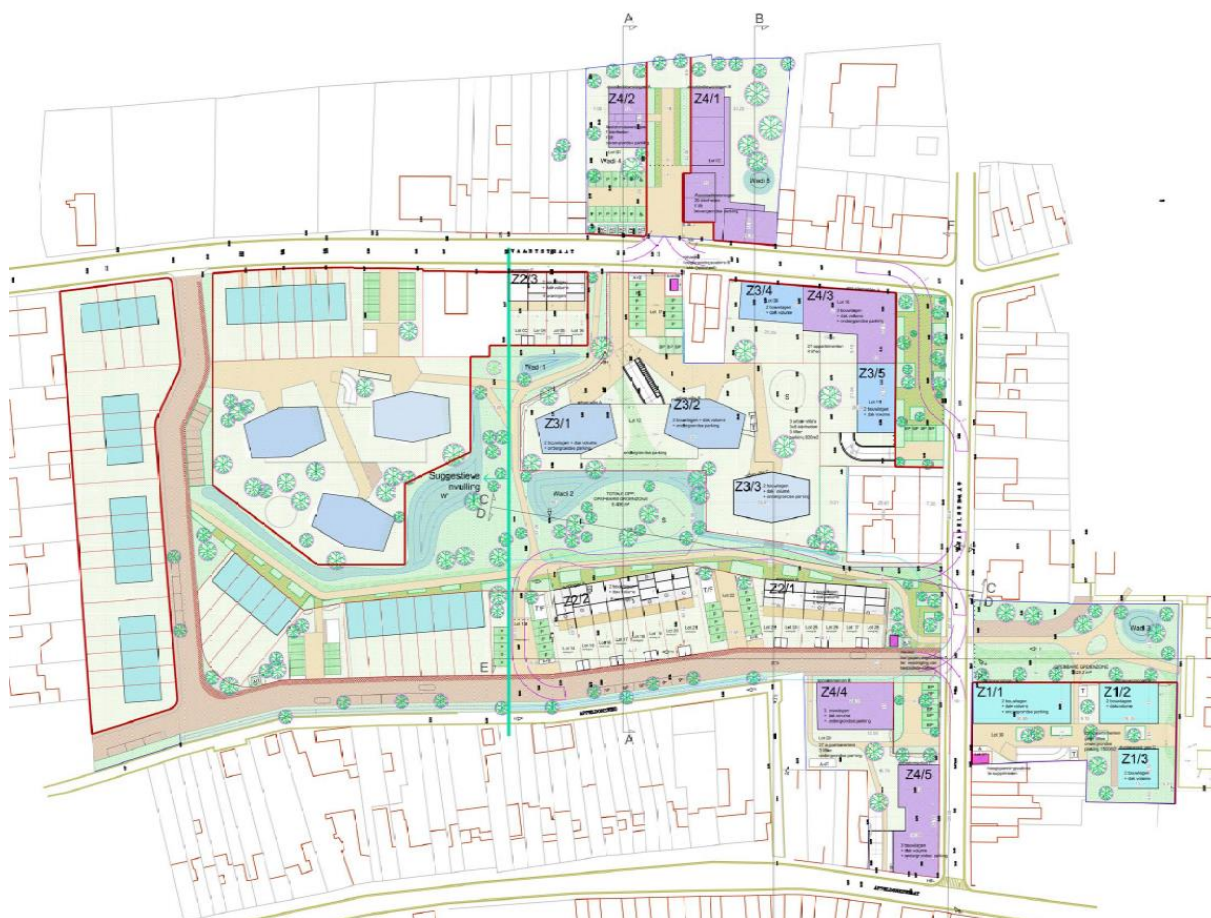
Figuur 3: Goedgekeurd nieuw verkavelingsplan (Bron: OYO Architects)

Nadat deze bebouwingen en verhardingen zijn verwijderd, zullen verschillende nieuwe gebouwen worden opgetrokken, omringd door groenzones (bestaande uit bomen, gras en wadi's) en verhardingen (parkeerplaatsen etc.). Het inplantingsplan hiervoor is te vinden in figuur 3.

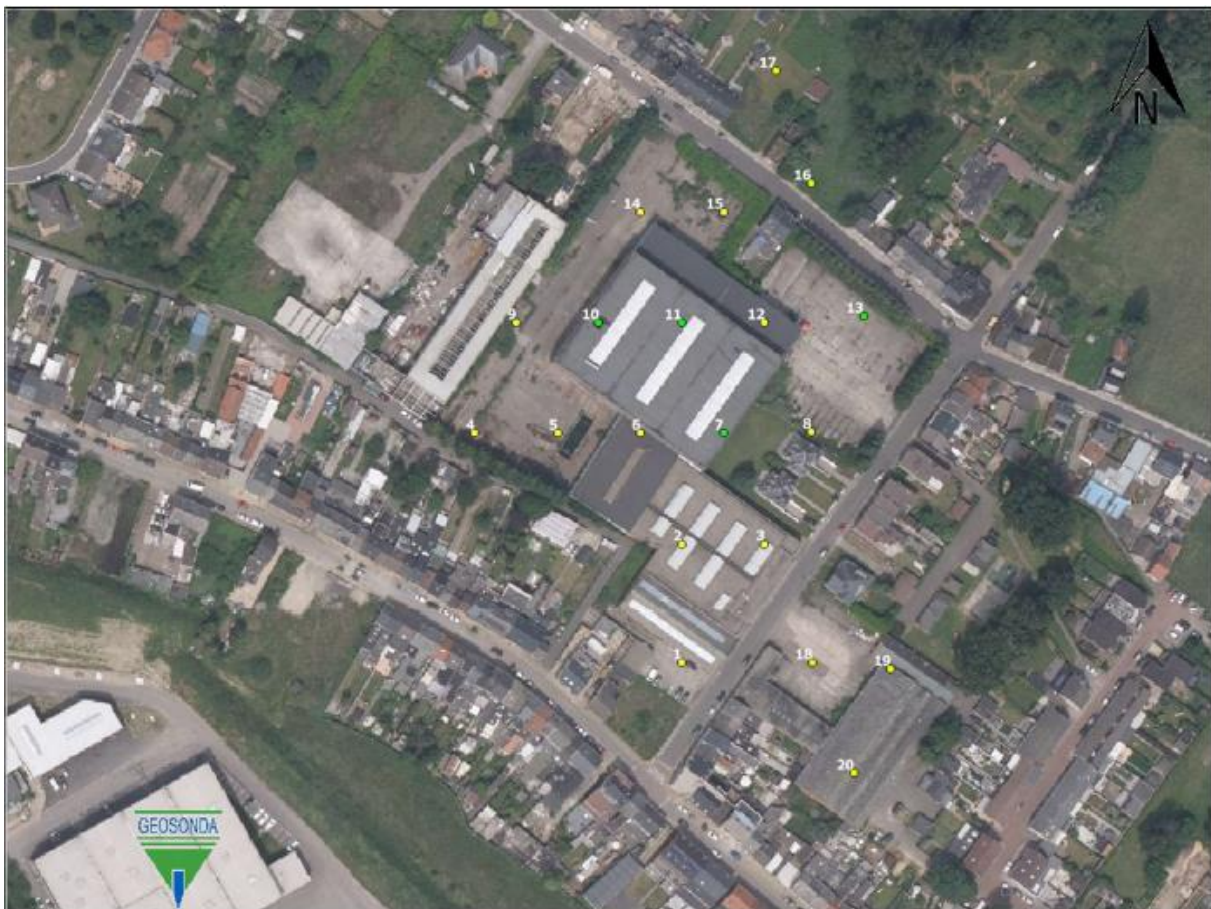
*Figuur 4: Locatieplan boringen op luchtfoto (Bron: Geosonda nv)*

Er werden 18 boringen gezet in een grid van 30 x 40 m (zie fig. 5). Niet alle boringen konden even diep worden doorgezet. Boringen 2, 3, 6, 8, 9, 12, 15, 18-20 werden mechanisch uitgevoerd tot een diepte van ca. 1,5 m onder het huidige maaiveld. Vier boringen (7, 10-11 en 13) werden tot een diepte van ca. 3,5 m uitgevoerd. De manuele boringen zijn gezet tot een diepte van ca. 1,5 m.

Boring 14 kon niet tot op de gewenste diepte worden doorgezet omwille van een sterk puinhoudende laag. Deze boring werd gestaakt op een diepte van ca. 0,6 m onder het huidige maaiveld.

Drie boringen zijn niet uitgevoerd omwille van de reeds vastgestelde verstoringen in de omringende boorlocaties, het gaat om boringen 1, 4-5.
