# **Bijlagen**

# Fotografisch verslag

Bureauonderzoek 2016G153

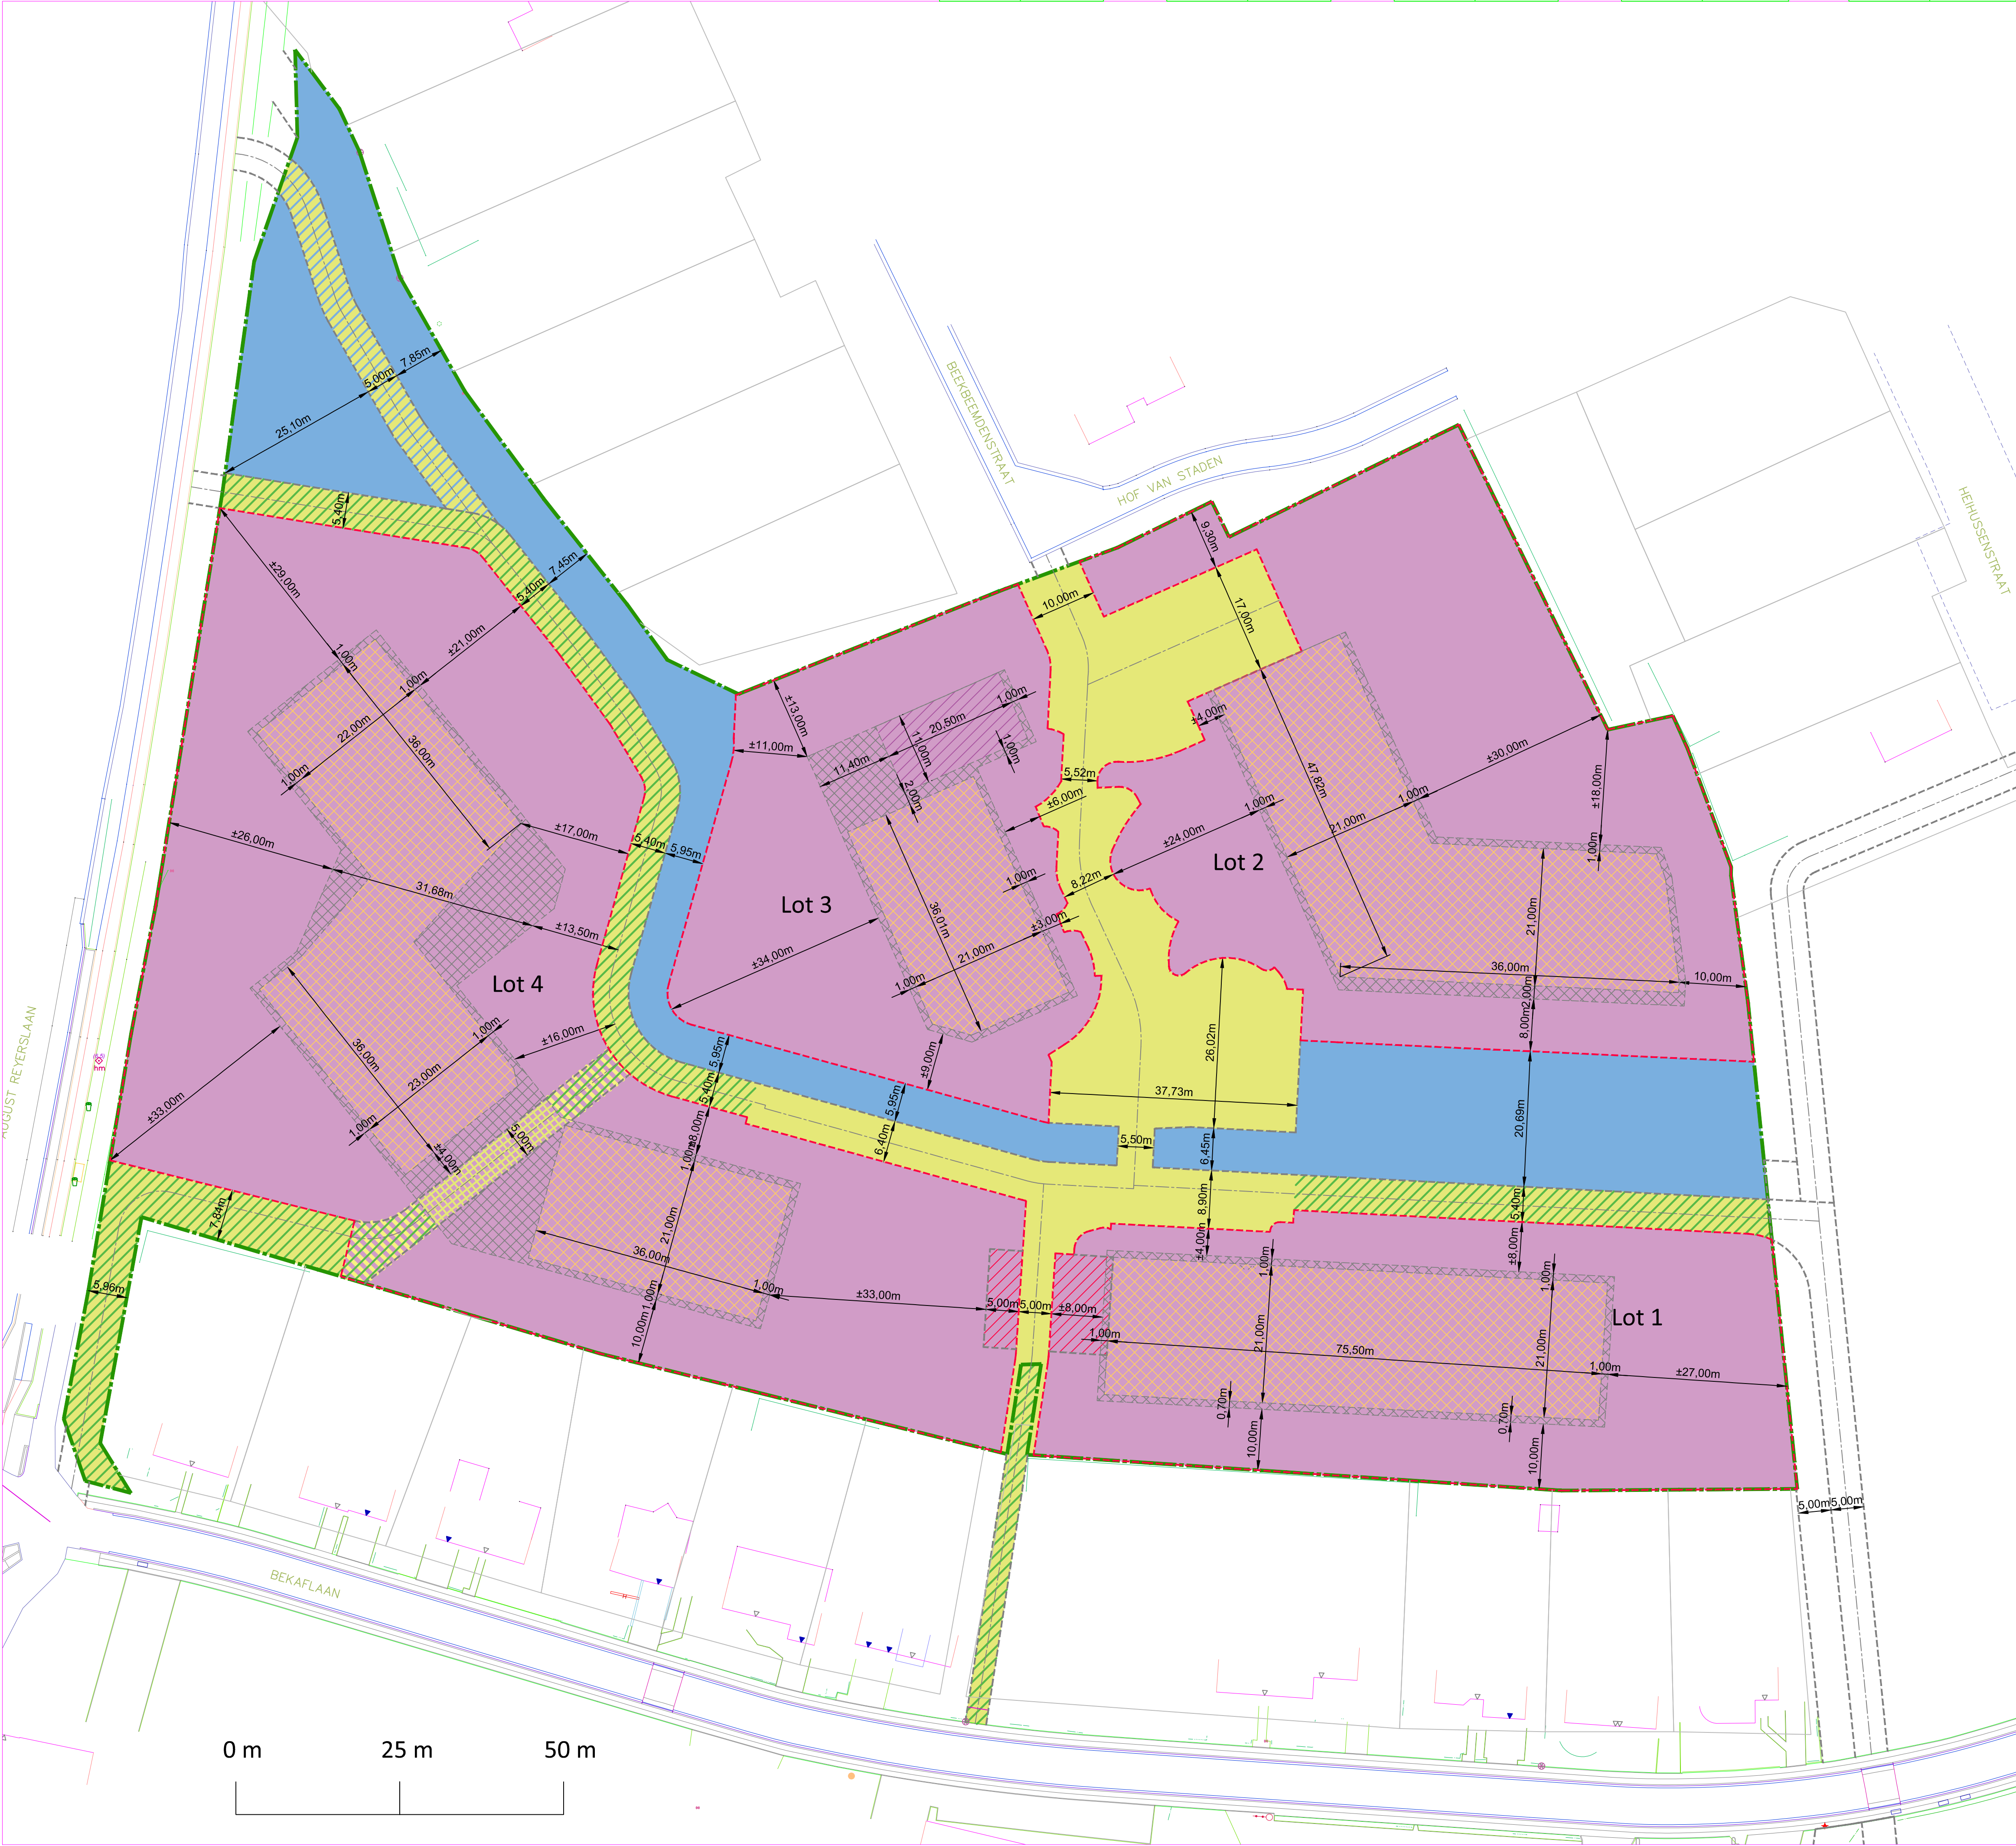
# VERKAVELINGSPLAN

- rooilijn
- grens verkaveling
- RUP grenzen
- bouwperceel
- boven- en ondergrondse bouwzone (hoofdgebouw, exclusief terrassen)
- boven- en ondergrondse bouwzone (bijgebouw parkinginrit)
- ondergrondse bouwzone
- horizontale splitsing  
bovengronds - openbaar domein fiets-/ wandelpad  
ondergronds - privaatief bouwperceel
- horizontale splitsing  
bovengronds - openbaar domein fiets-/ wandelpad  
ondergronds - privaatief bouwperceel - ondergrondse bouwzone
- openbaar domein - wegnis
- openbaar domein - fiets-/ wandelpad
- openbaar domein - onderhoudspad
- openbaar domein - Laakzone
- zone voor waterinfiltratie via doorlatende grondverstevingselementen

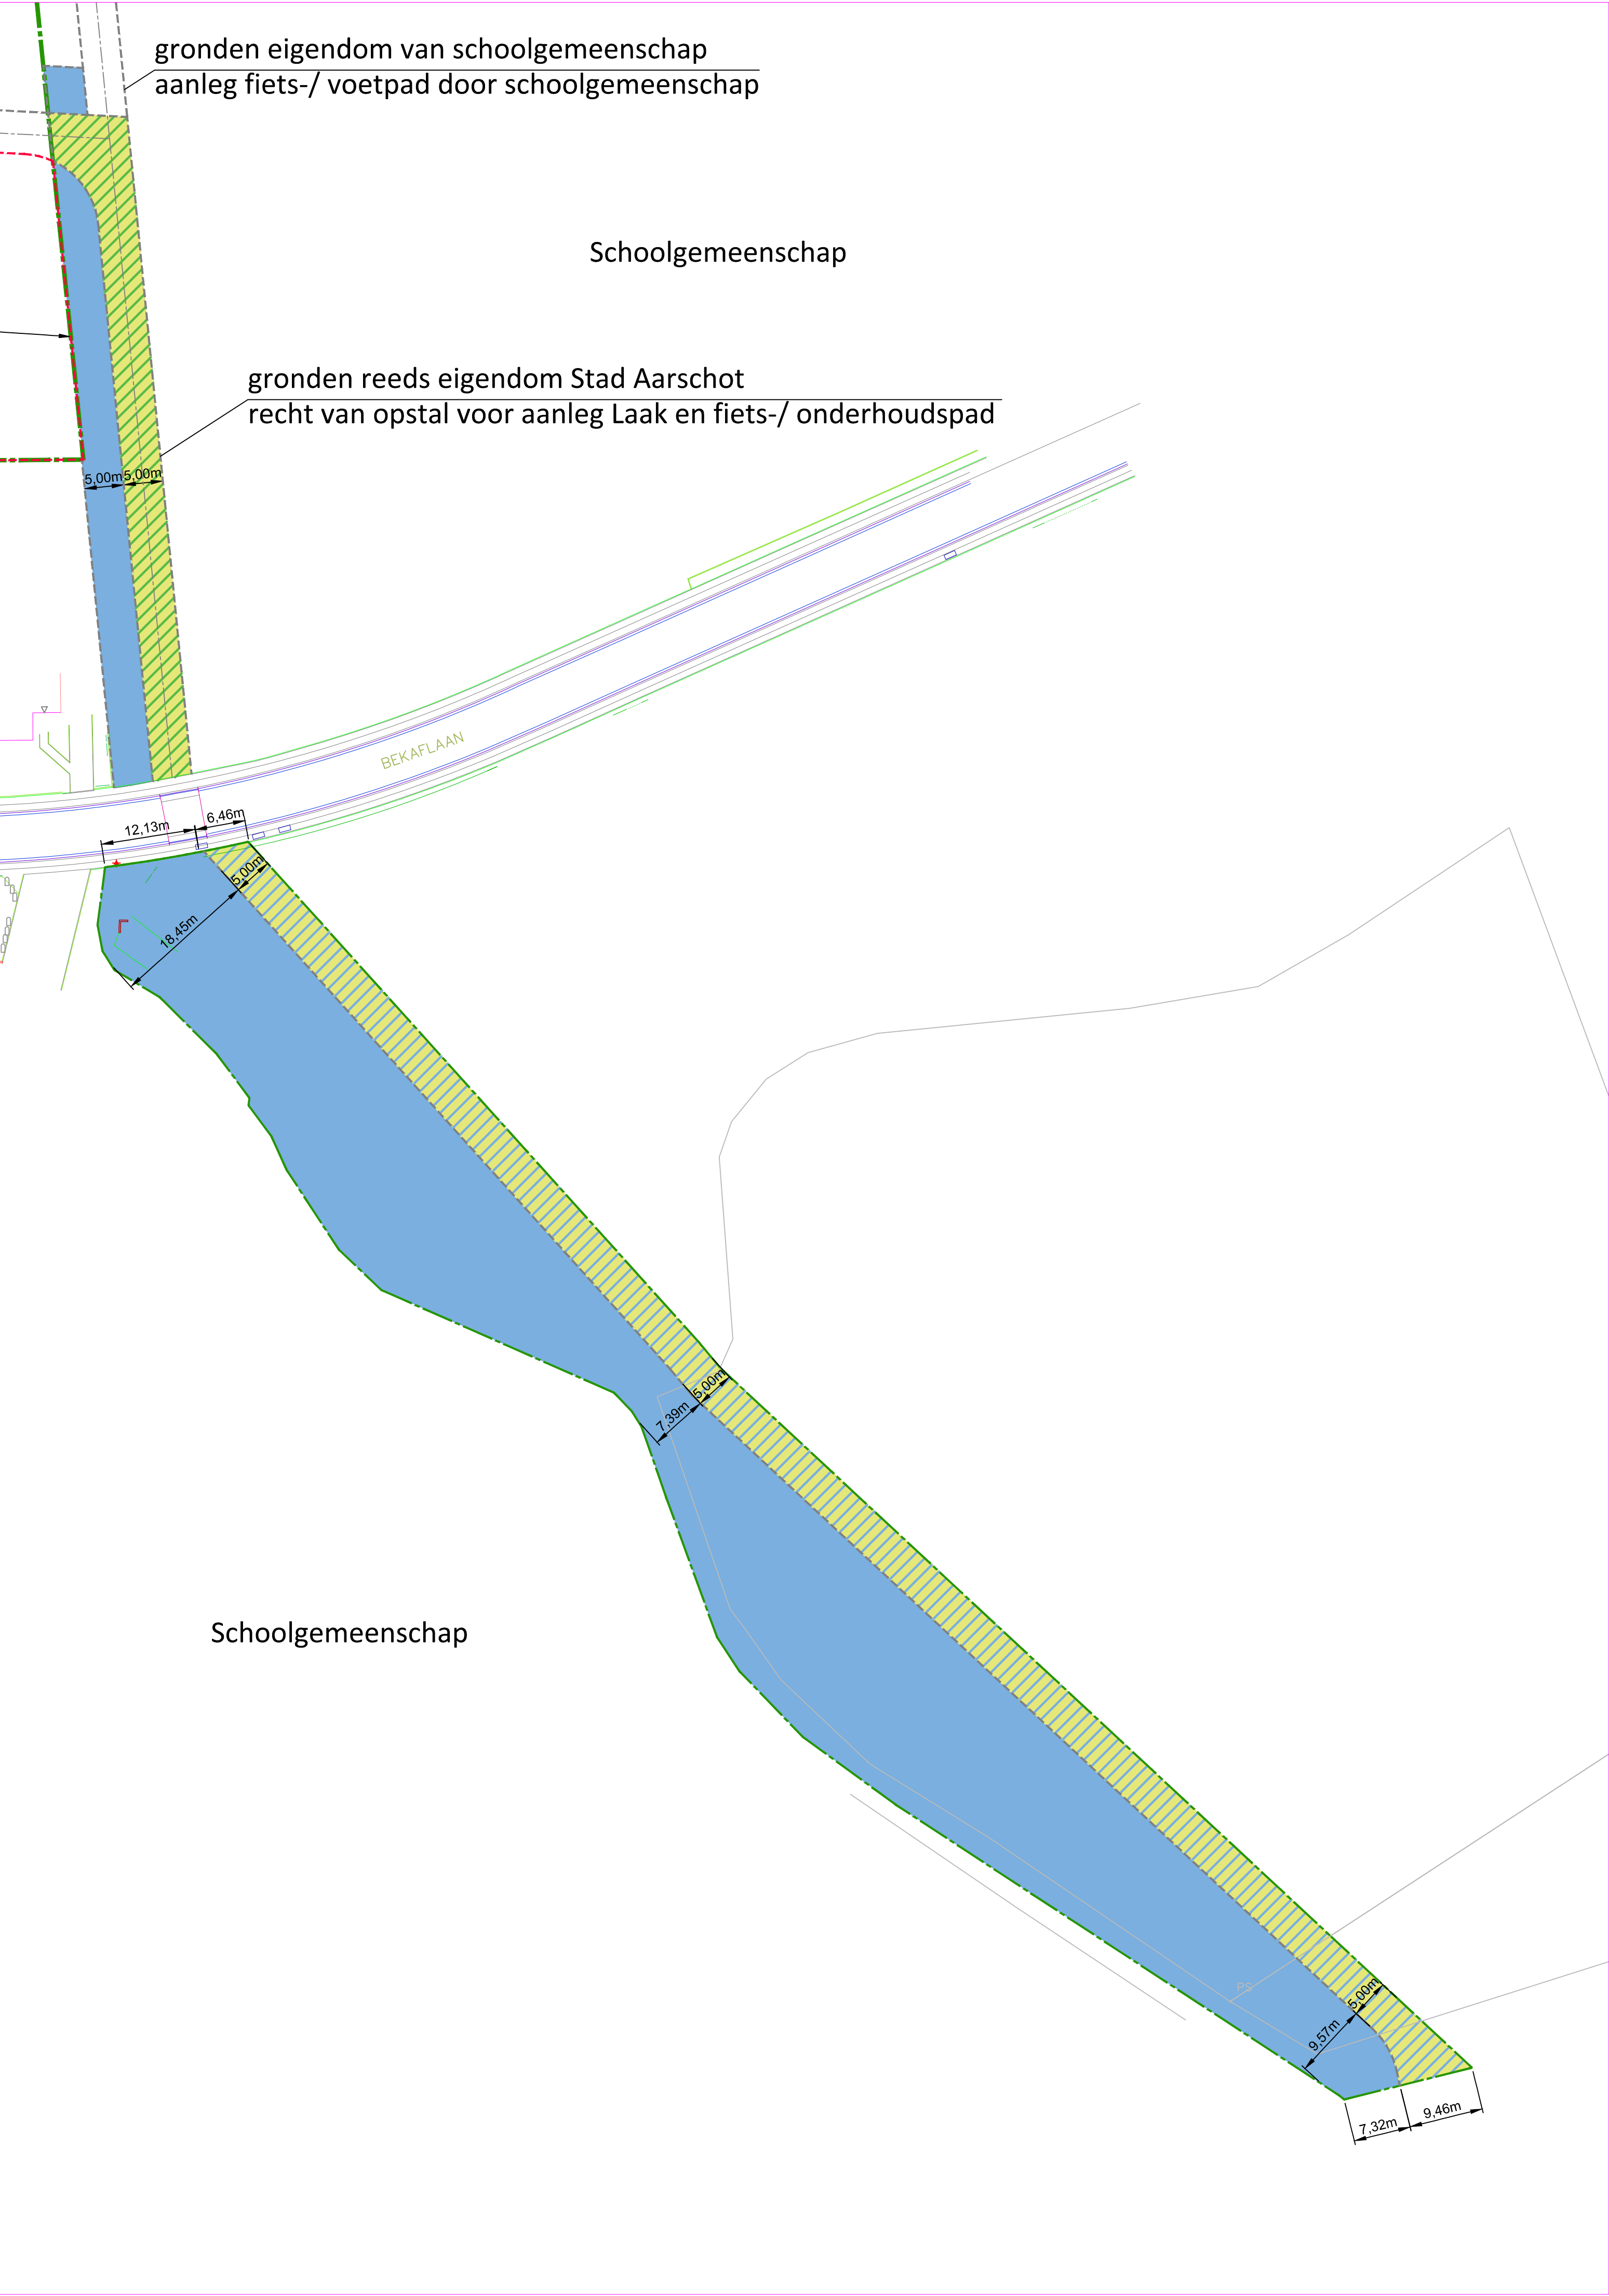
VERKAVELINGSPLAN  
BIJLAGE

- rooilijn
- grens verkaveling
- RUP grenzen
- openbaar domein – fiets-/ wandelpad
- openbaar domein – fiets-/ wandelpad aanleg door stad Aarschot
- openbaar domein – Laakzone

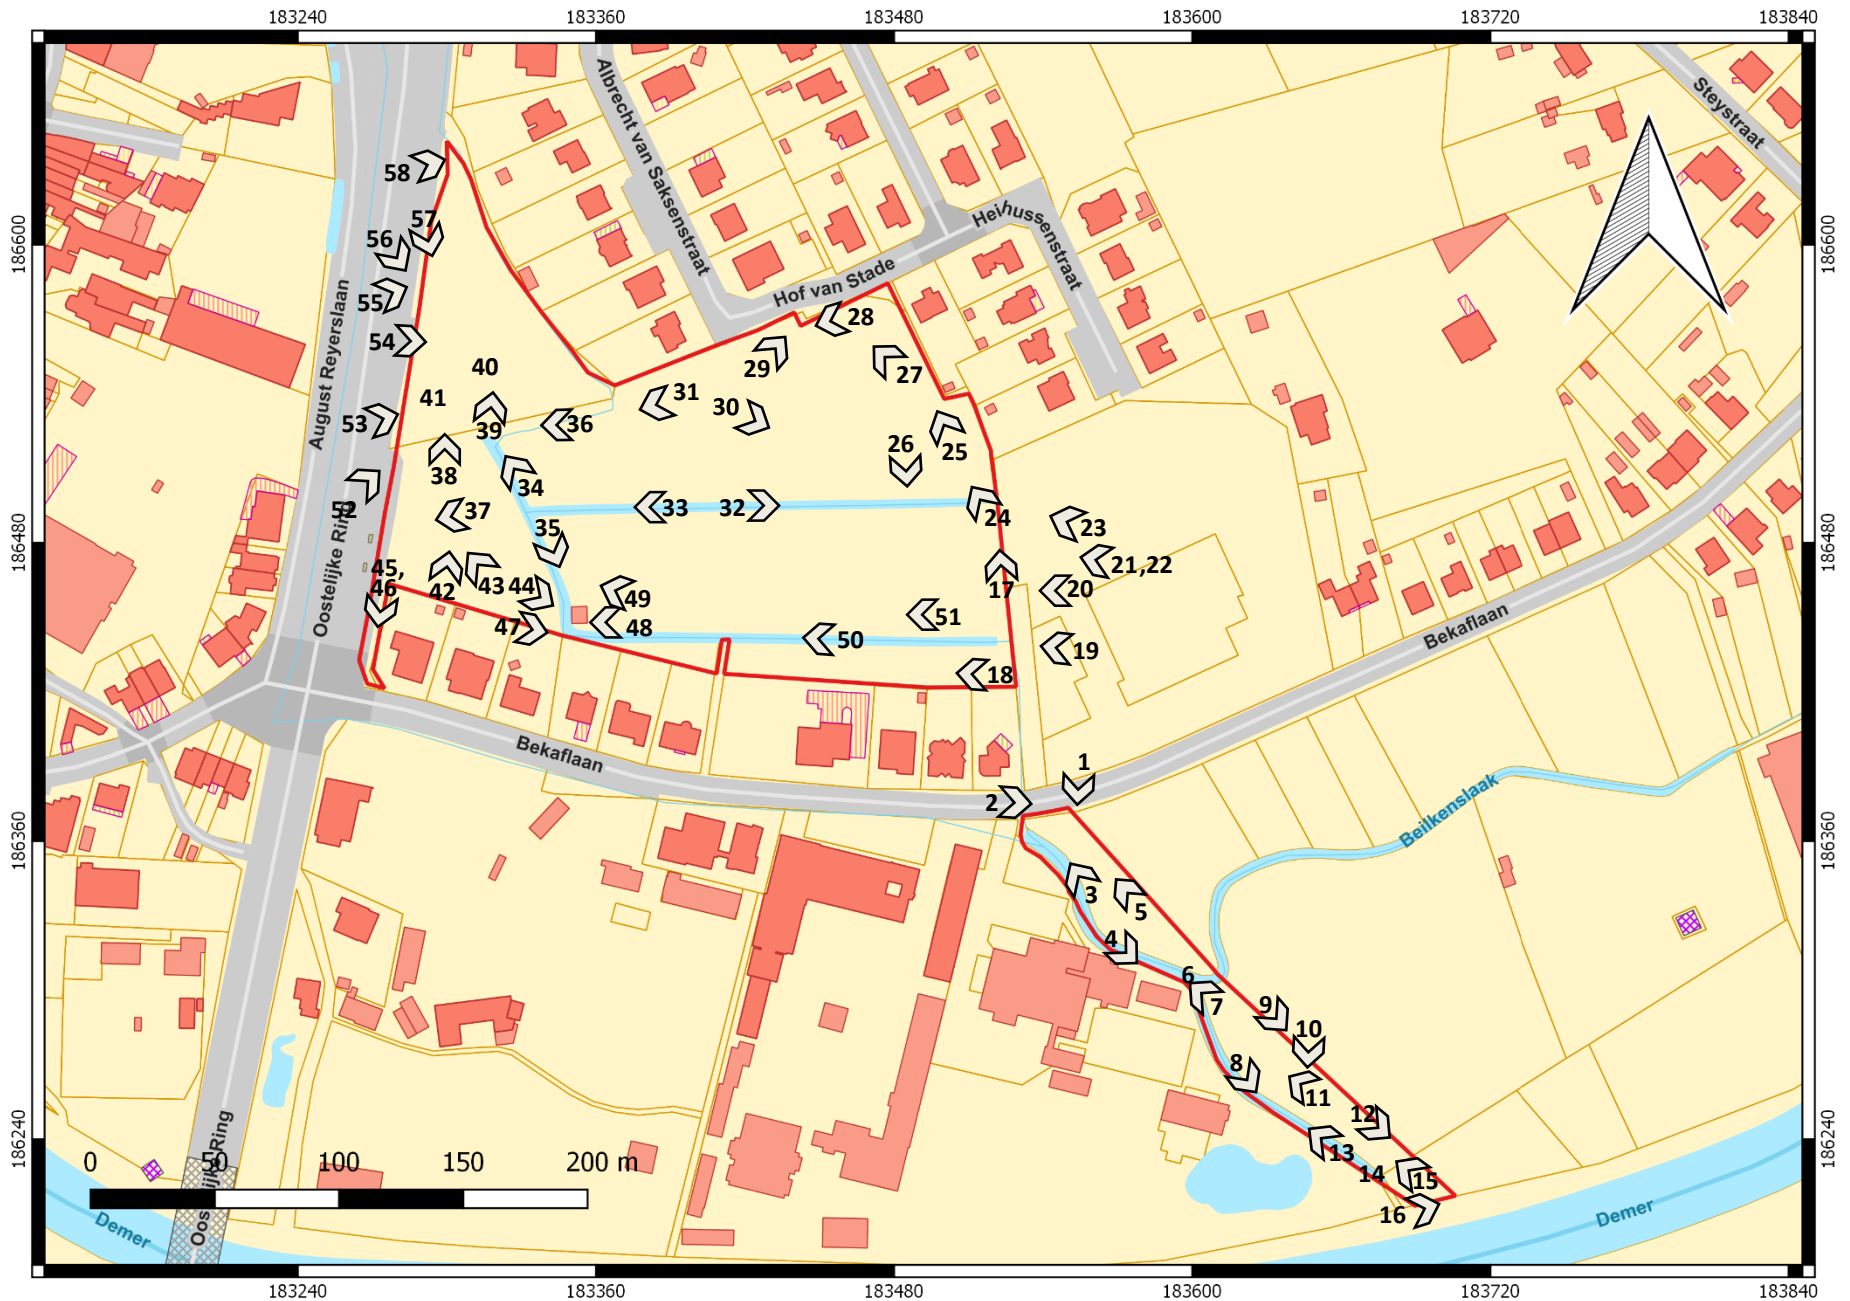
Situeringsplan van waaruit de foto's op het terrein zijn genomen (CADGIS/ARON bvba, dd. 27/09/2016, aanmaakschaal 1.2500).

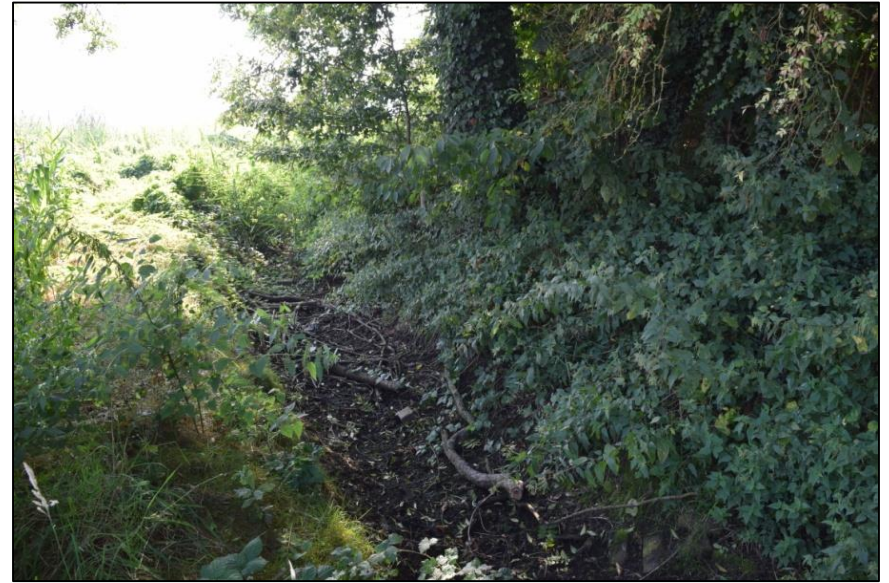
FOTO 6: Zicht op de uitgedroogde waterloop ten westen van deelgebied 2. (Aron bvba, dd. 26/08/2016)

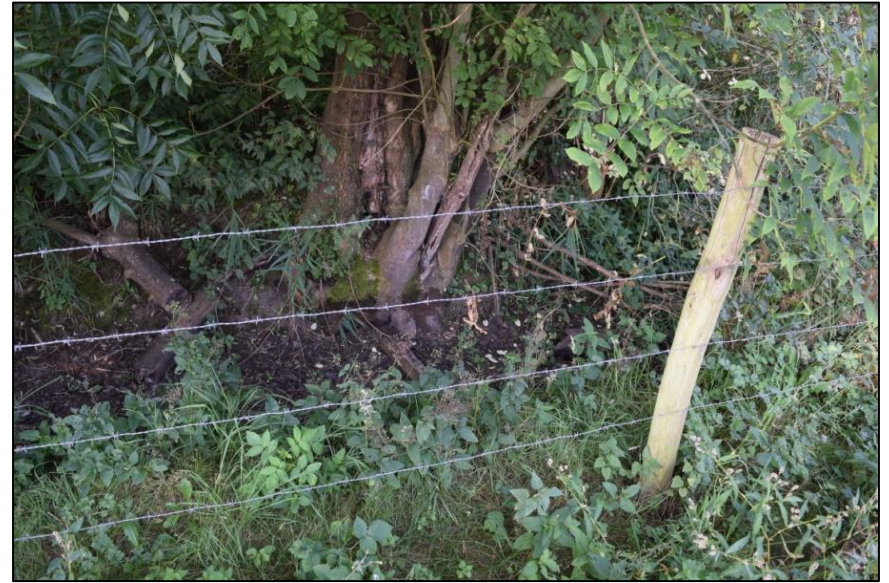
FOTO 14: Zicht op afrastering met hierachter de opgedroogde waterloop ter hoogte van de zuidwestelijke grens van het terrein (deelgebied 2). (Aron bvba, dd. 26/08/2016)

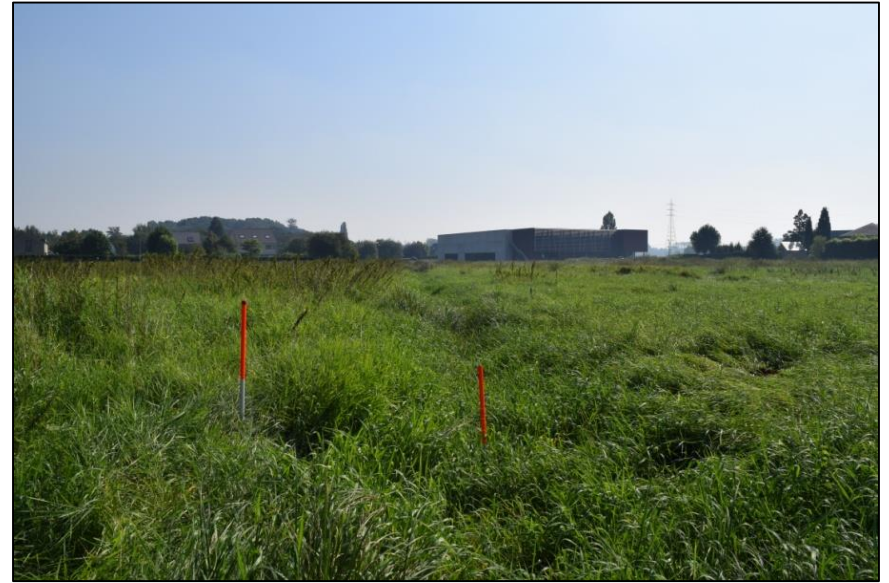
FOTO 32: Zicht op afwateringsgreppel ter hoogte van de rechterjalon op de foto, centraal op het terrein. Deze greppels zijn overwoekerd door het aanwezige gras. Foto genomen uit het westen, (Aron bvba, dd. 26/08/2016)

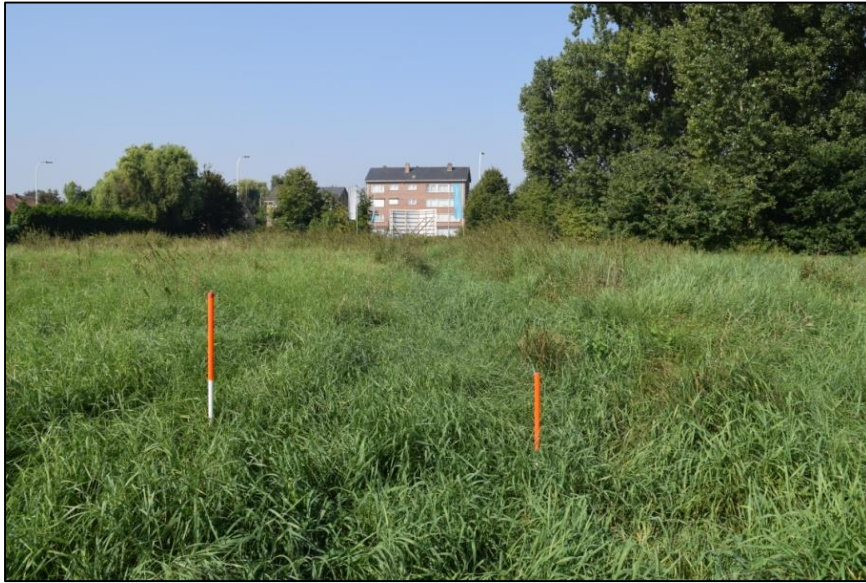
FOTO 33: Zicht op een afwateringsgreppel centraal op het terrein (ter hoogte van de rechterjalon). De greppel is overwoekerd met gras. Foto genomen uit het oosten, (Aron bvba, dd. 26/08/2016)

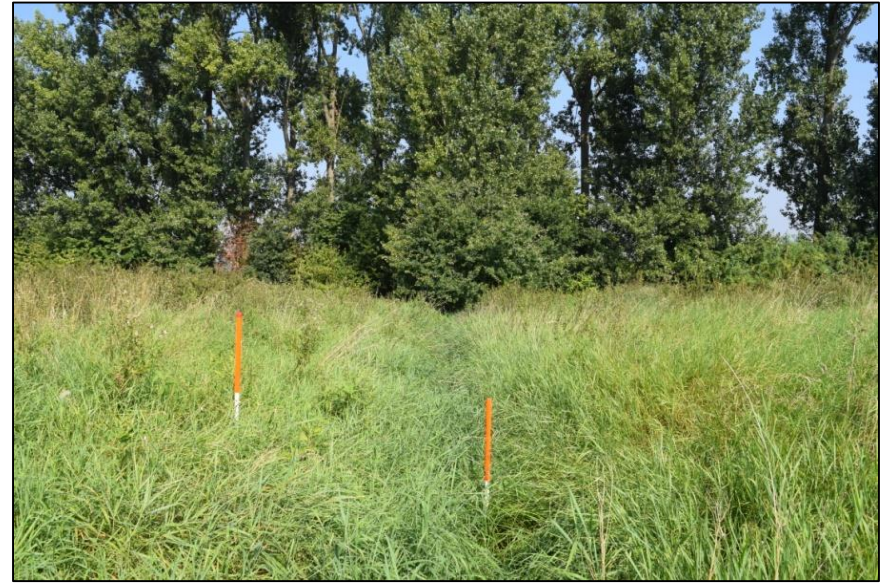
FOTO 34: Zicht op een afwateringsgreppel in het westen van het terrein (deelgebied 1, ter hoogte van de rechterjalon). Foto genomen uit het zuidoosten, (Aron bvba, dd. 26/08/2016)

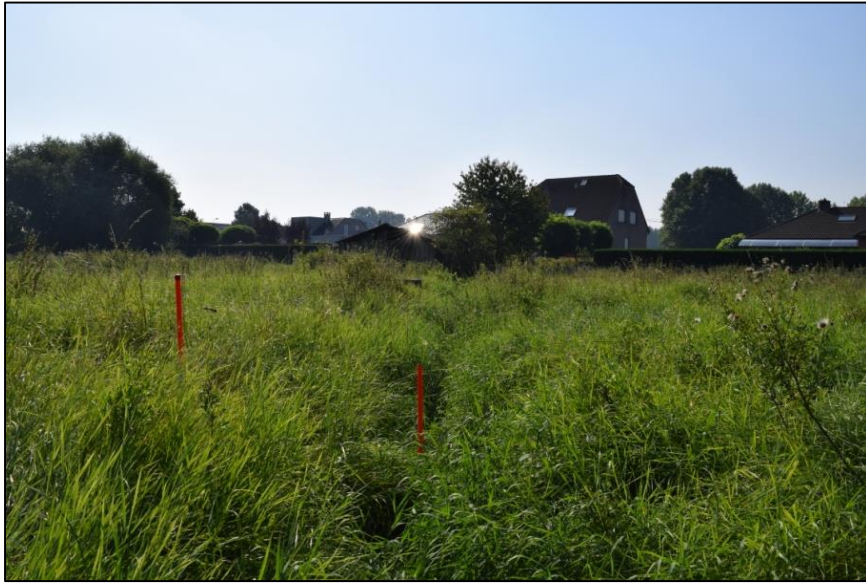
FOTO 35: Zicht op afwateringsgreppel in het westen van het terrein (deelgebied 1, ter hoogte van de rechterjalon). Foto genomen uit het noordwesten, (Aron bvba, dd. 26/08/2016)

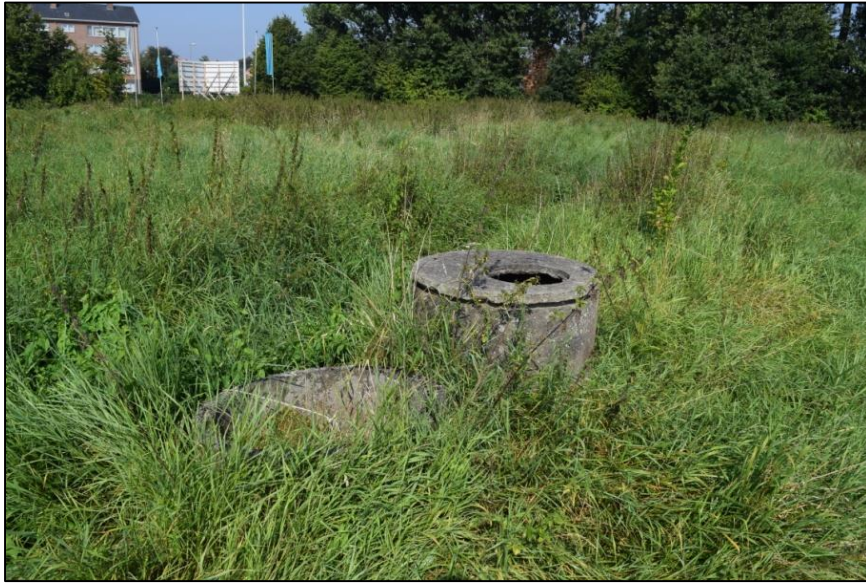
FOTO 49: Zicht op betonnen waterputjes bij de bebouwing op deelgebied 1. Foto genomen uit het zuidoosten, (Aron bvba, dd. 26/08/2016)

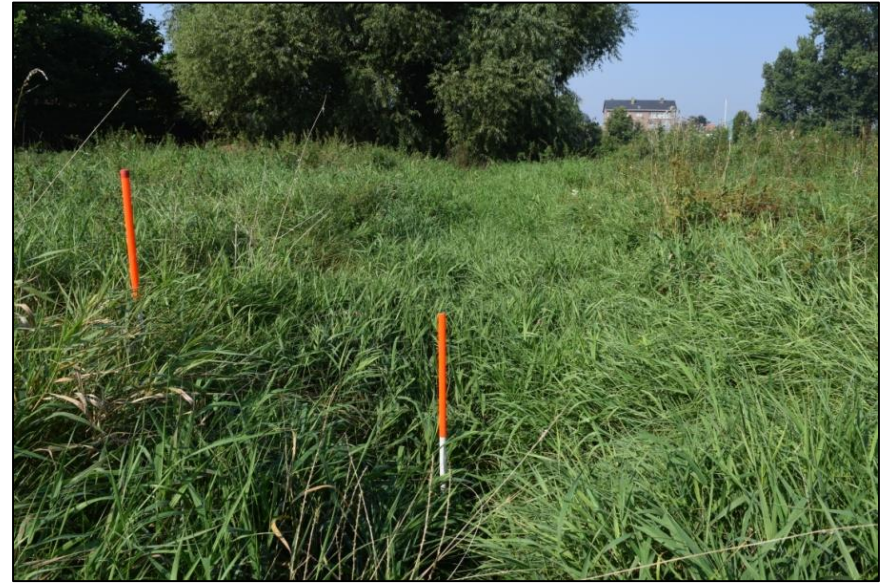
FOTO 50: Zicht op zuidelijke afwateringsgreppel op deelgebied 1 (jalon rechts), overwoekerd met gras. Foto genomen uit het oosten, (Aron bvba, dd. 26/08/2016)

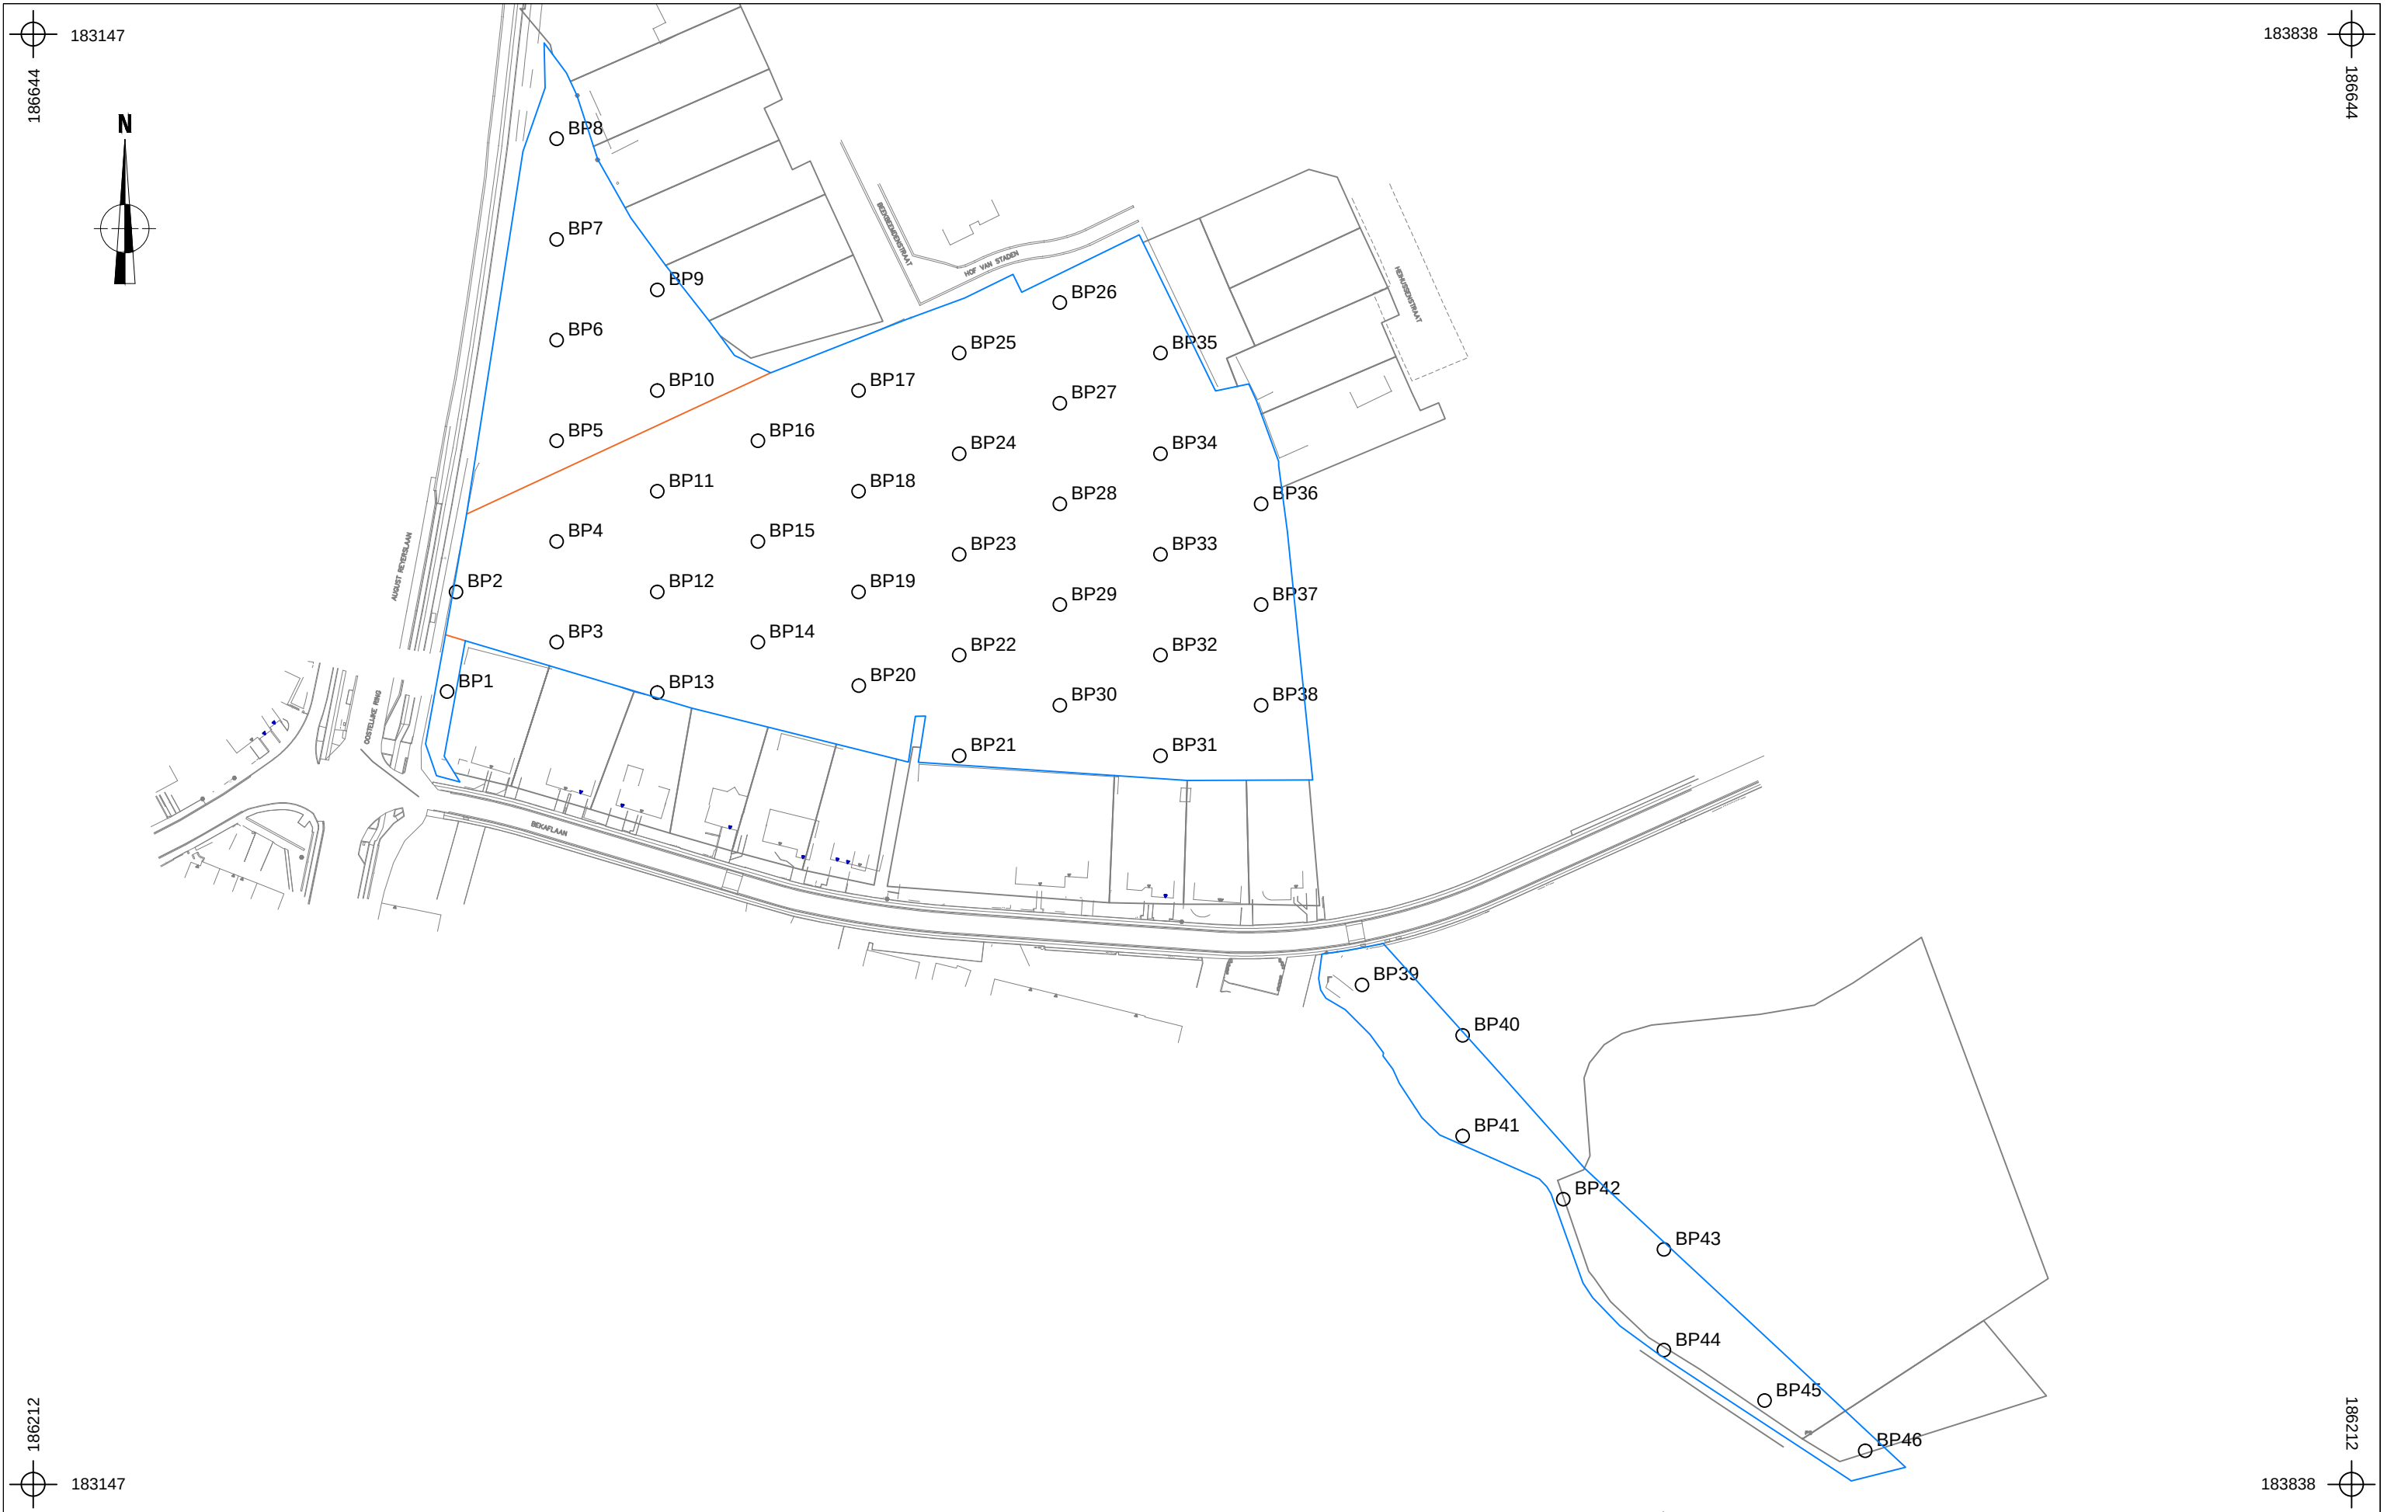
| | | | Overzichtsplan boringen | Augustus 2016 | | boorpunt | | | |

| - De noordwesthoek van het terrein was niet toegankelijk wegens een omheining van een houtopslagplaats.<br><br>- Boorpunten 5 tot en met 10 konden niet genomen worden door de aanwezigheid van een betonverharding op het terrein.<br><br>- Boorpunt 1 was niet mogelijk door een te steile rand in combinatie met ontoegankelijke begroeiing ter plekke. | |

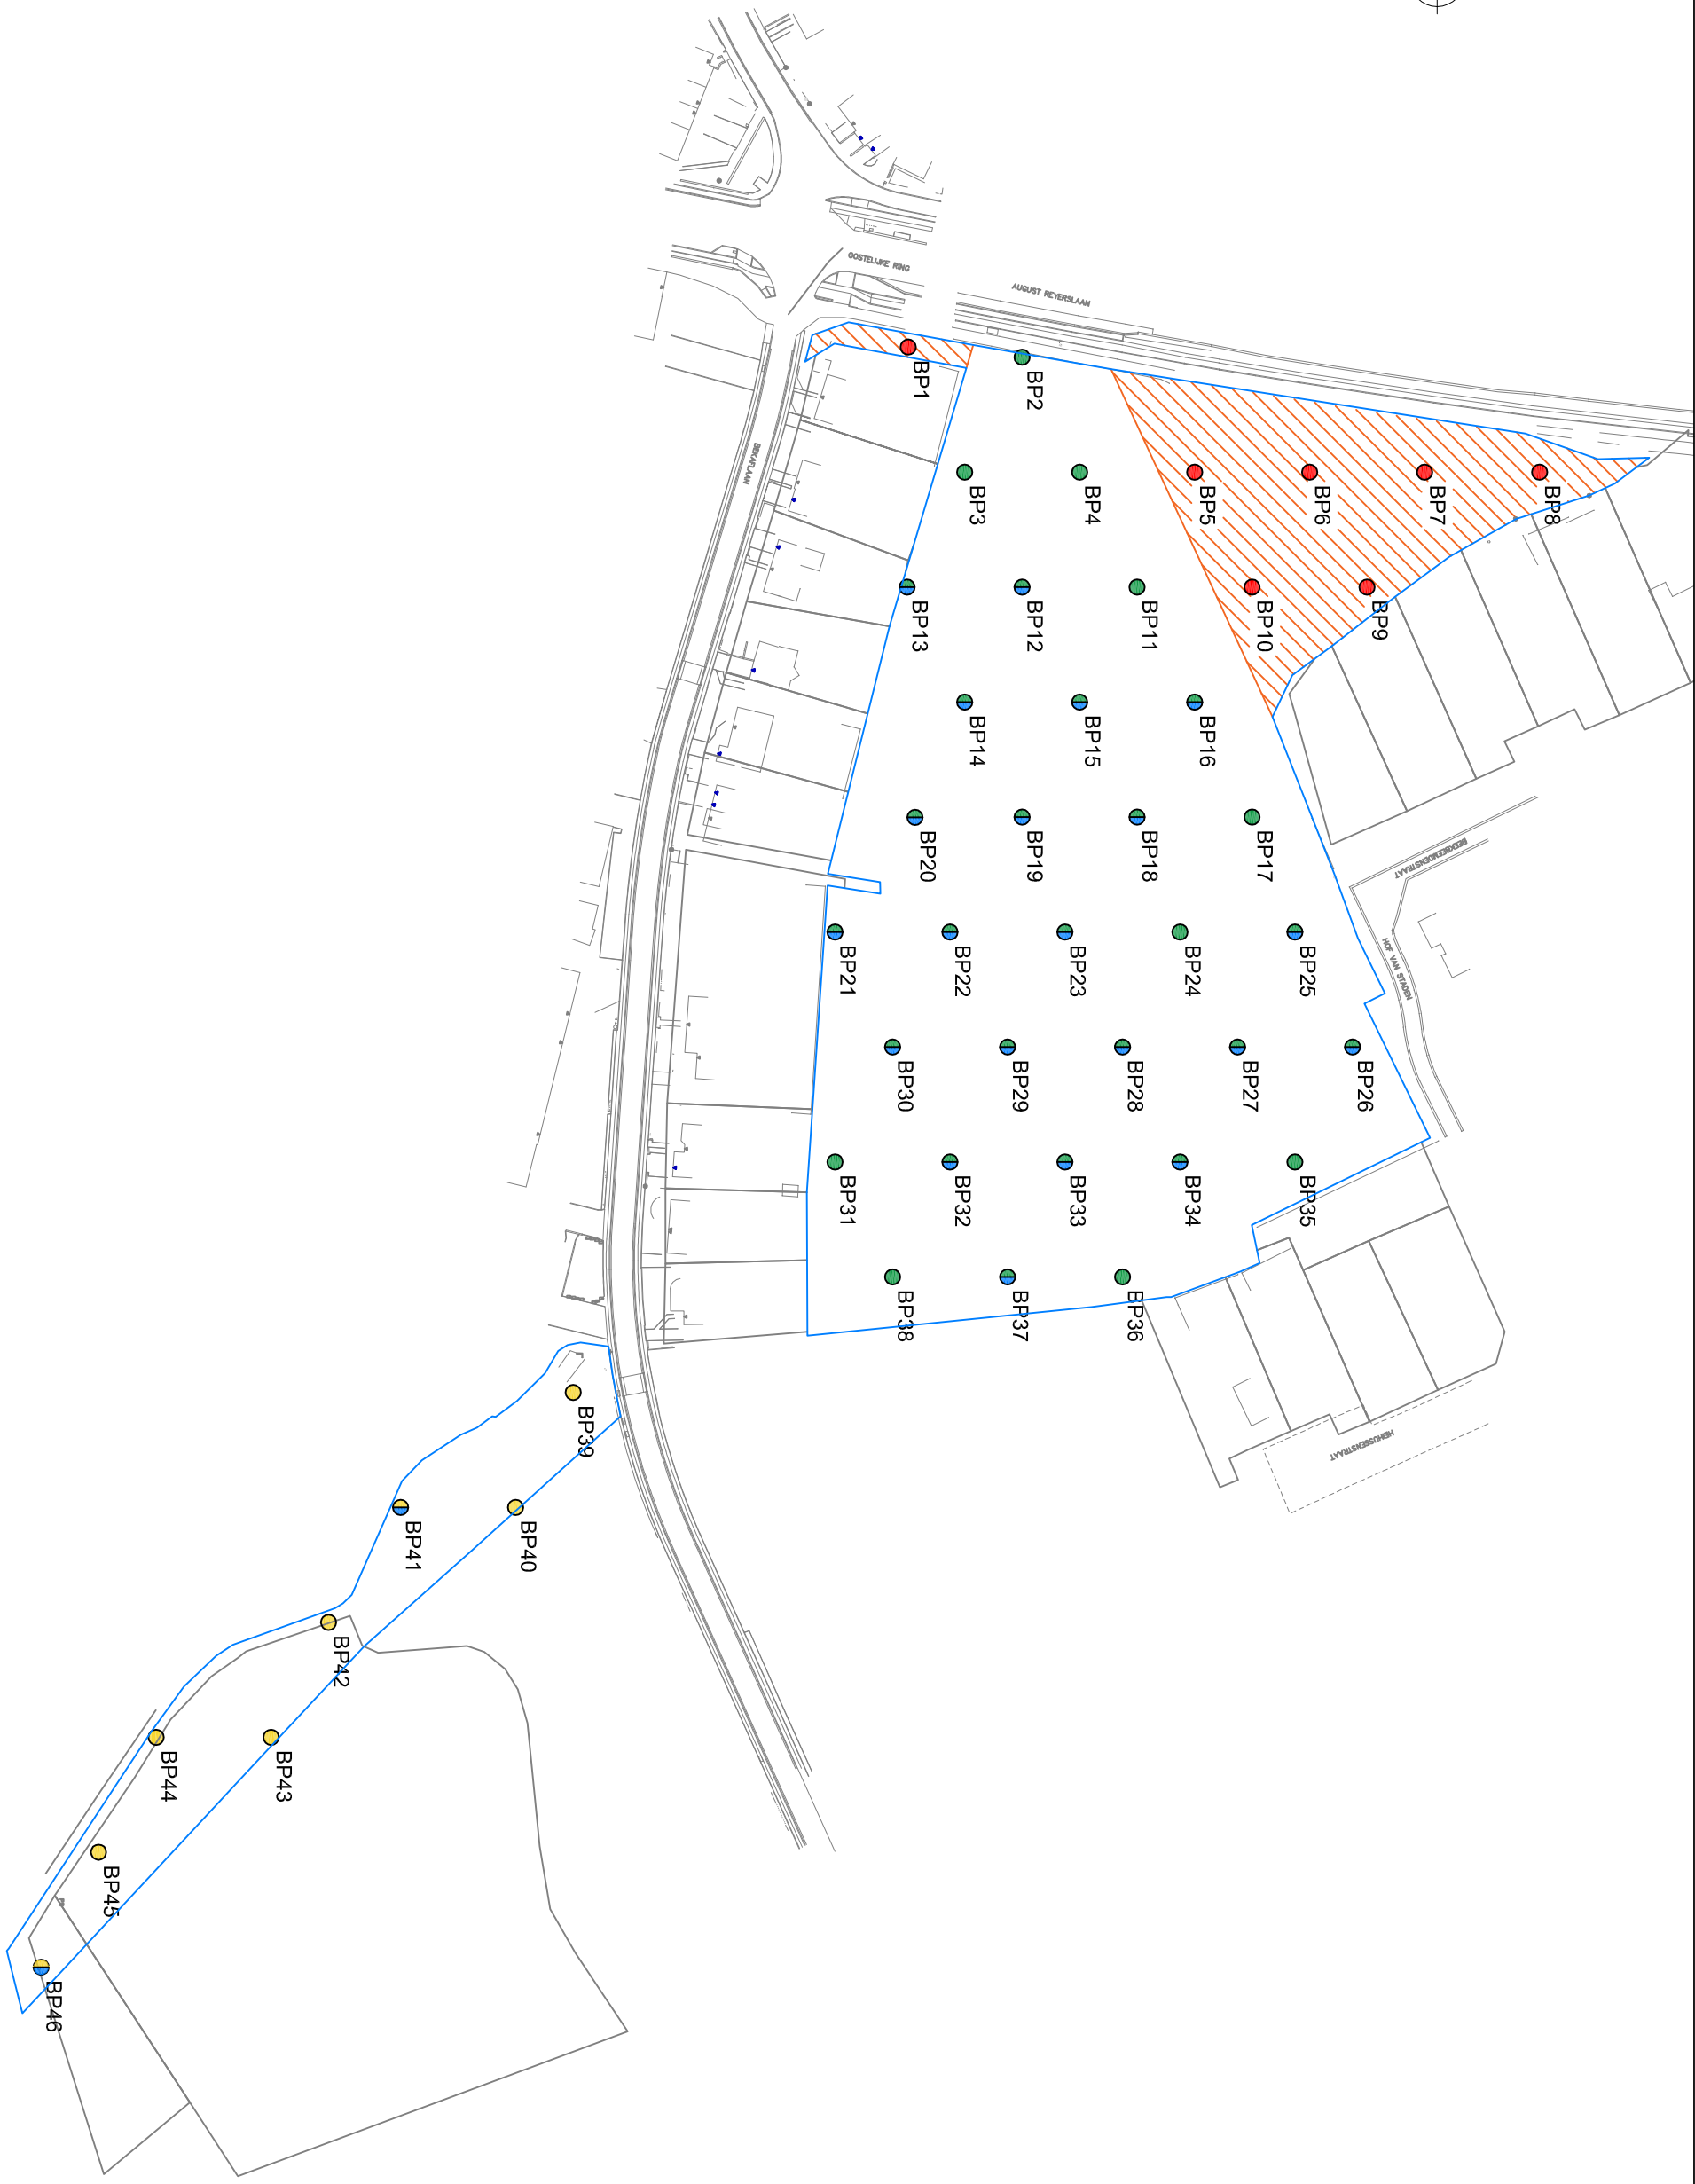
| Aarschot - August<br>Reyerstaen | | Overzichtsplaan boringen | | Augustus 2016 | | BP1 | Boorpuntnummer | | Ap(L) - Cg(E) - Cg(L) | | Boring niet uitgevoerd | |
| Schaal | | 1 : 1750 | | | | --: 13.451<br>(in m TAW) | | | Ap(E) - Cg(E) | | Boren niet mogelijk | |
| | | | | | | | Ap(L) - Cg(E) | | Ap(E) - Cg(E) - Cg(L) | | | |
