# **Bijlagen**

# Fotografisch verslag

Bureauonderzoek 2016G153

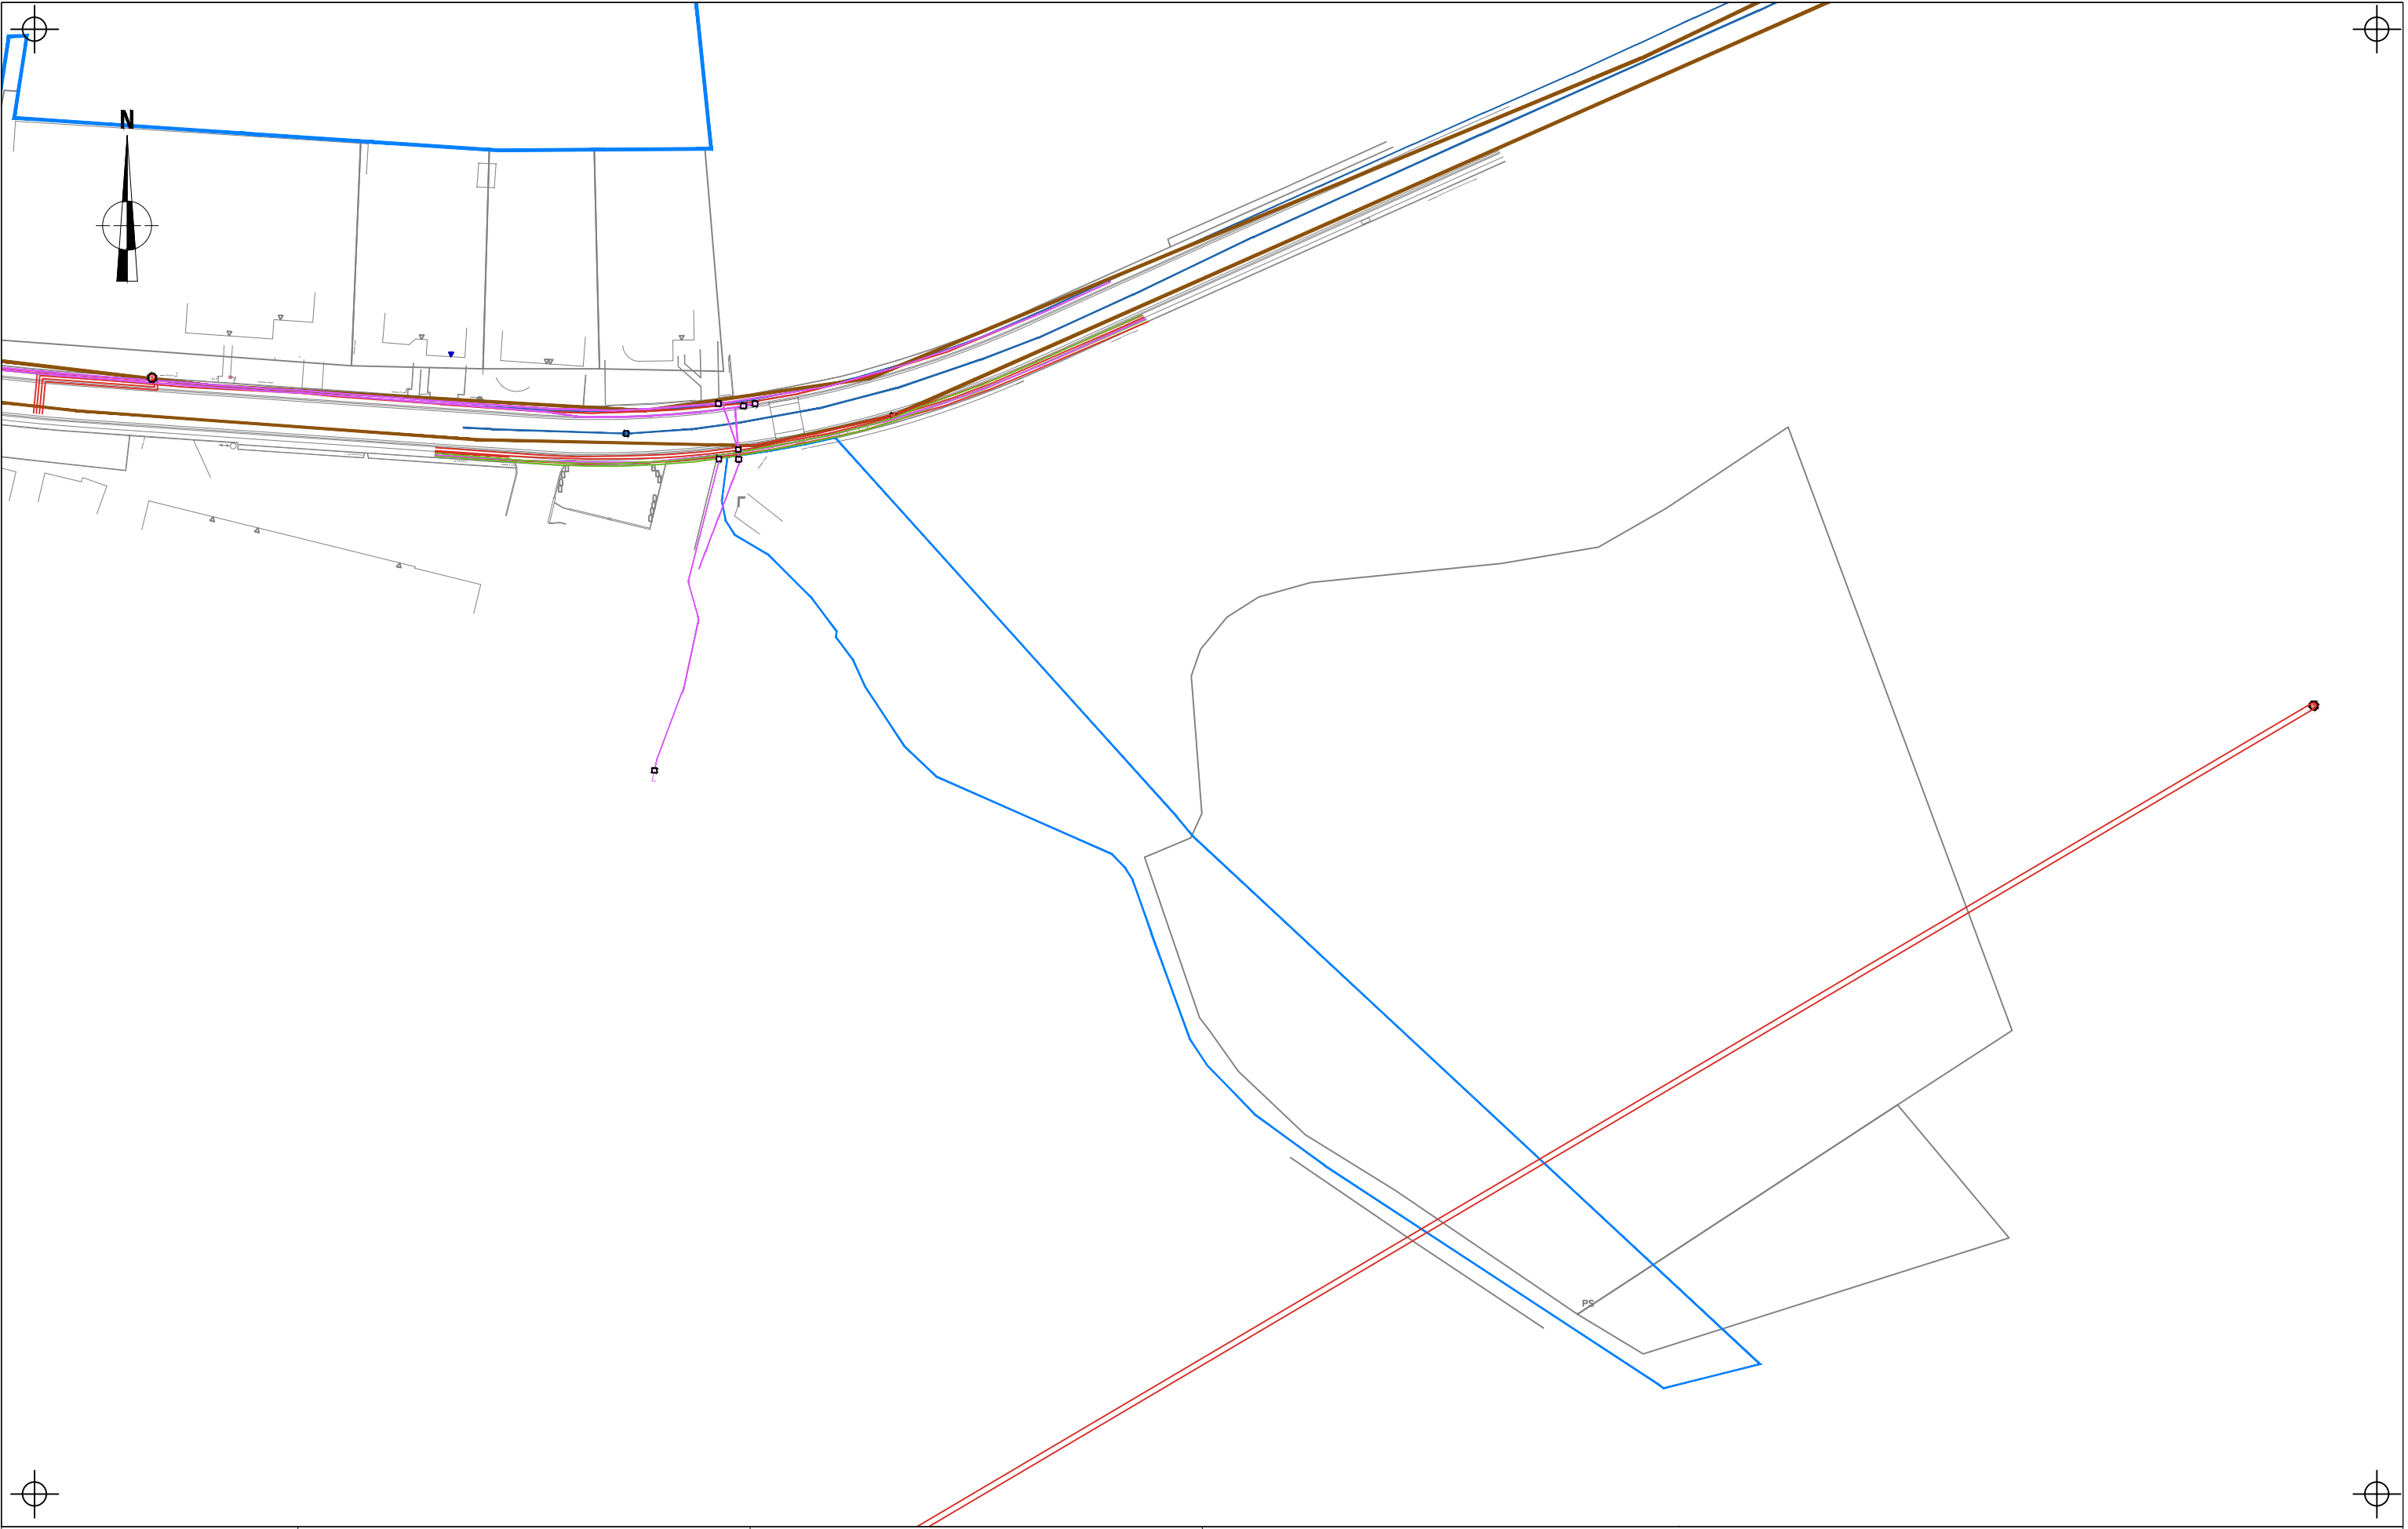
| | Aarschot - August Reyerslaan | | Overzichtsplan KLIP-leidingen | | September 2016 | | De Watergroep: riolering | Eandis Electricity | | |
| | Schaal<br>1 : 1000 | | | | | | De Watergroep: waterleiding | Eandis Telecommunications | | |
| | | | | | | Eandis OilGasChemicals | | Proximus Telecommunications | | |
