## Boring: 2018G52\_1

**Kop algemeen:** Projectcode: 2018G52, Boornummer: 1, Beschrijver(s): CD, Datum: 02-08-2018, Doel boring: landschappelijk booronderzoek, Weersomstandigheden: zonnig, Landgebruik: braak, Boortechniek: handboring, Einddiepte boring in cm: 200

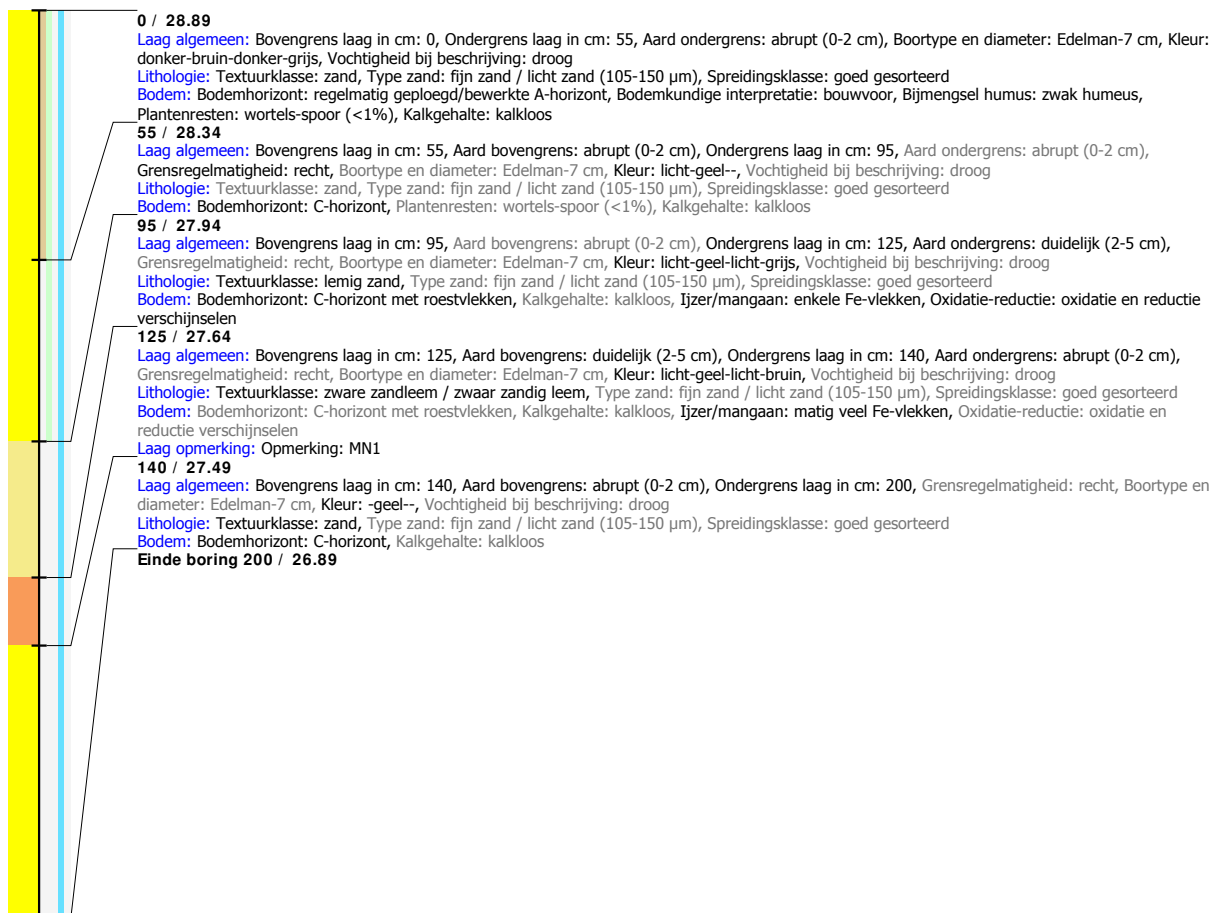
**Kop opmerking:** Opmerking: 15 cm afgegraven

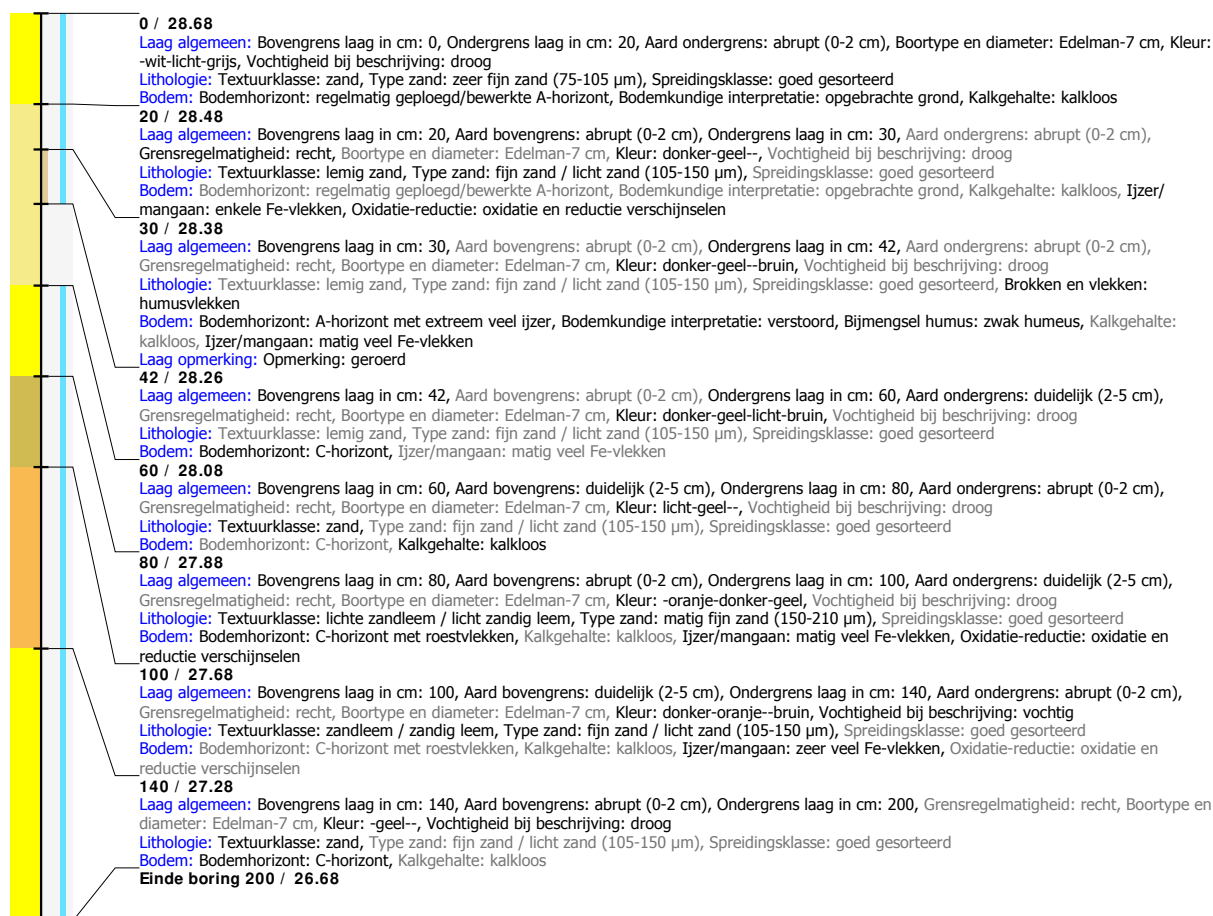
## Boring: 2018G52\_2

**Kop algemeen:** Projectcode: 2018G52, Boornummer: 2, Beschrijver(s): CD, Datum: 02-08-2018, Doel boring: landschappelijk booronderzoek, Weersomstandigheden: zonnig, Landgebruik: braak, Boortechniek: handboring, Einddiepte boring in cm: 200  
**Coördinaten:** X-coördinaat in meters: 201394.145, Y-coördinaat in meters: 209099.195, Precisie coördinaat: 1 cm, Coördinaatsysteem / epsg: Lambert 1972 (BE), Hoogte maaiveld in meters: 28.68, Precisie hoogte: 1 mm, Referentievlak hoogte: Tweede Algemene Waterpas, Bepalingsmethode maaiveldhoogte: GPS, Provincie: Antwerpen, Gemeente: Mol  
**Plaats:** Opdrachtgever: ?, Uitvoerder: BAAC Vlaanderen  
**Kop opmerking:** Opmerking: 10 cm afgegraven

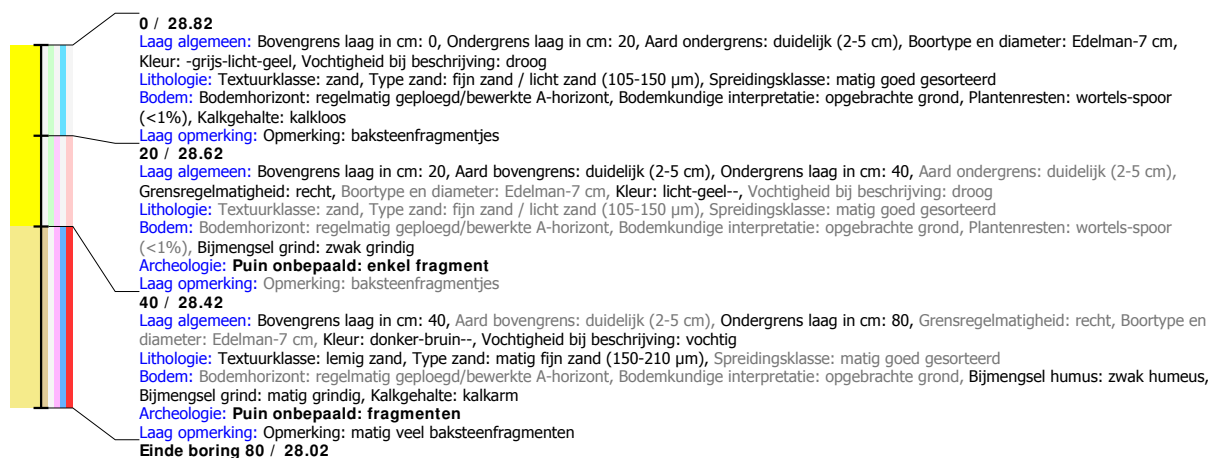
## Boring: 2018G52\_3

**Kop algemeen:** Projectcode: 2018G52, Boornummer: 3, Beschrijver(s): CD, Datum: 02-08-2018, Doel boring: landschappelijk booronderzoek, Weersomstandigheden: zonnig, Landgebruik: braak, Boortechniek: handboring, Einddiepte boring in cm: 80  
**Coördinaten:** X-coördinaat in meters: 201376.52, Y-coördinaat in meters: 209118.691, Precisie coördinaat: 1 cm, Coördinaatsysteem / epsg: Lambert 1972 (BE), Hoogte maaiveld in meters: 28.82, Precisie hoogte: 1 mm, Referentievlak hoogte: Tweede Algemene Waterpas, Bepalingsmethode maaiveldhoogte: GPS, Provincie: Antwerpen, Gemeente: Mol  
**Plaats:** Opdrachtgever: ?, Uitvoerder: BAAC Vlaanderen  
**Kop opmerking:** Opmerking: twee pogingen, ongeveer 2 m van elkaar, vroegtijdig gestopt, gestuit op plaat rond 80-90 cm diepte, afgegraven 10 cm

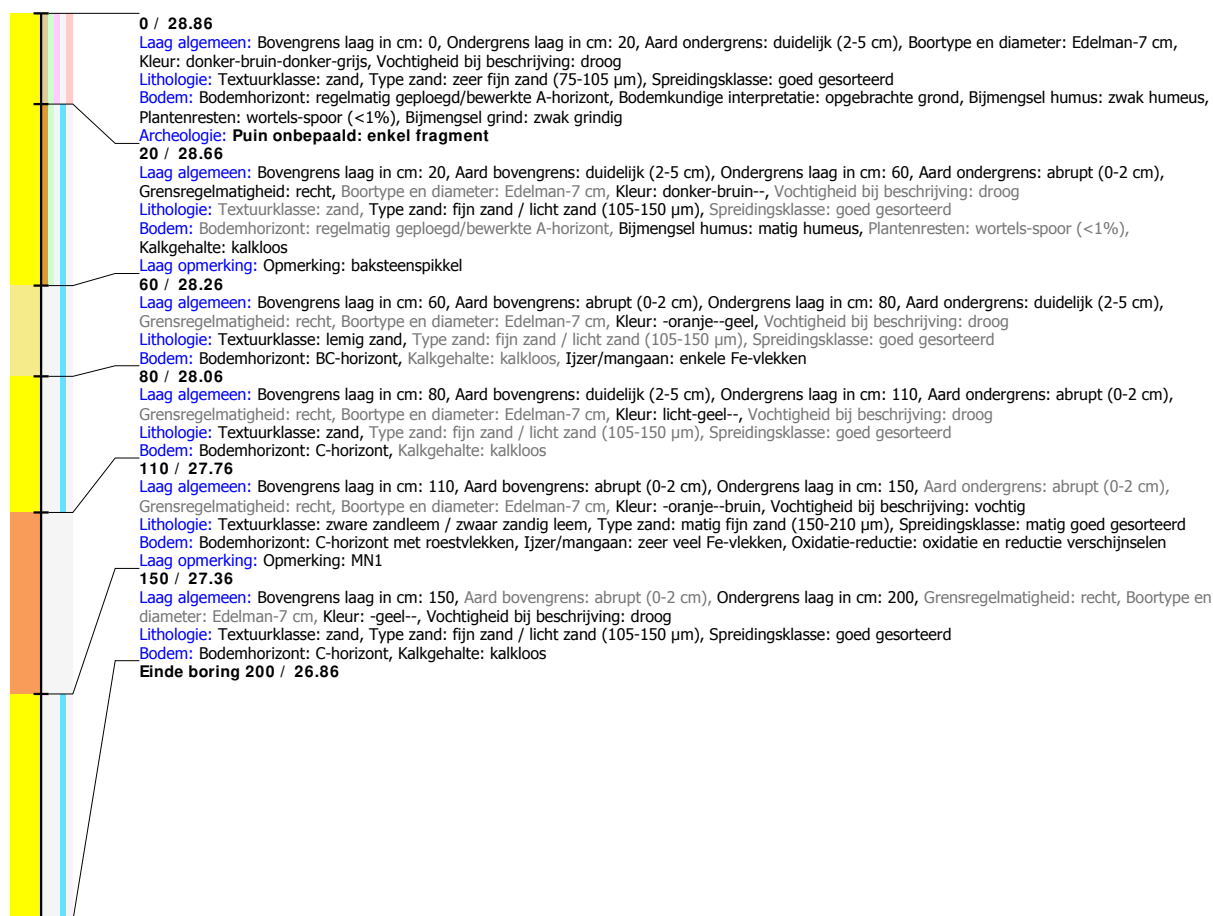
## Boring: 2018G52\_4

**Kop algemeen:** Projectcode: 2018G52, Boornummer: 4, Beschrijver(s): CD, Datum: 02-08-2018, Doel boring: landschappelijk booronderzoek, Weersomstandigheden: zonnig, Landgebruik: braak, Boortechniek: handboring, Einddiepte boring in cm: 200

**Kop opmerking:** Opmerking: 10 cm afgegraven

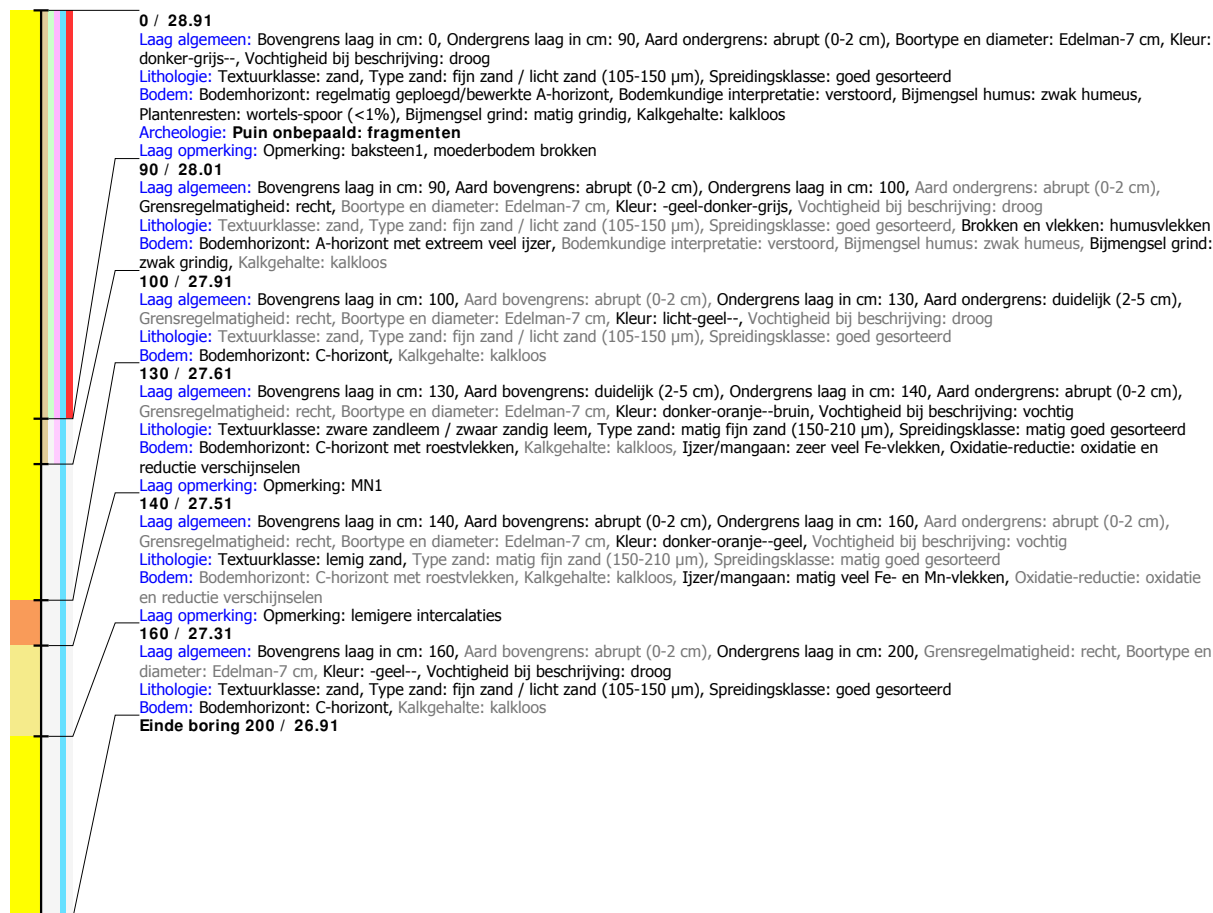
## Boring: 2018G52\_5

**Kop algemeen:** Projectcode: 2018G52, Boornummer: 5, Beschrijver(s): CD, Datum: 02-08-2018, Doel boring: landschappelijk booronderzoek, Weersomstandigheden: zonnig, Landgebruik: braak, Boortechniek: handboring, Einddiepte boring in cm: 200

**Kop opmerking:** Opmerking: eerste twee pogingen mislukt, gestuit op 40 cm diepte
