## Dagrapport Hechtel-Eksel (07/10/2016)

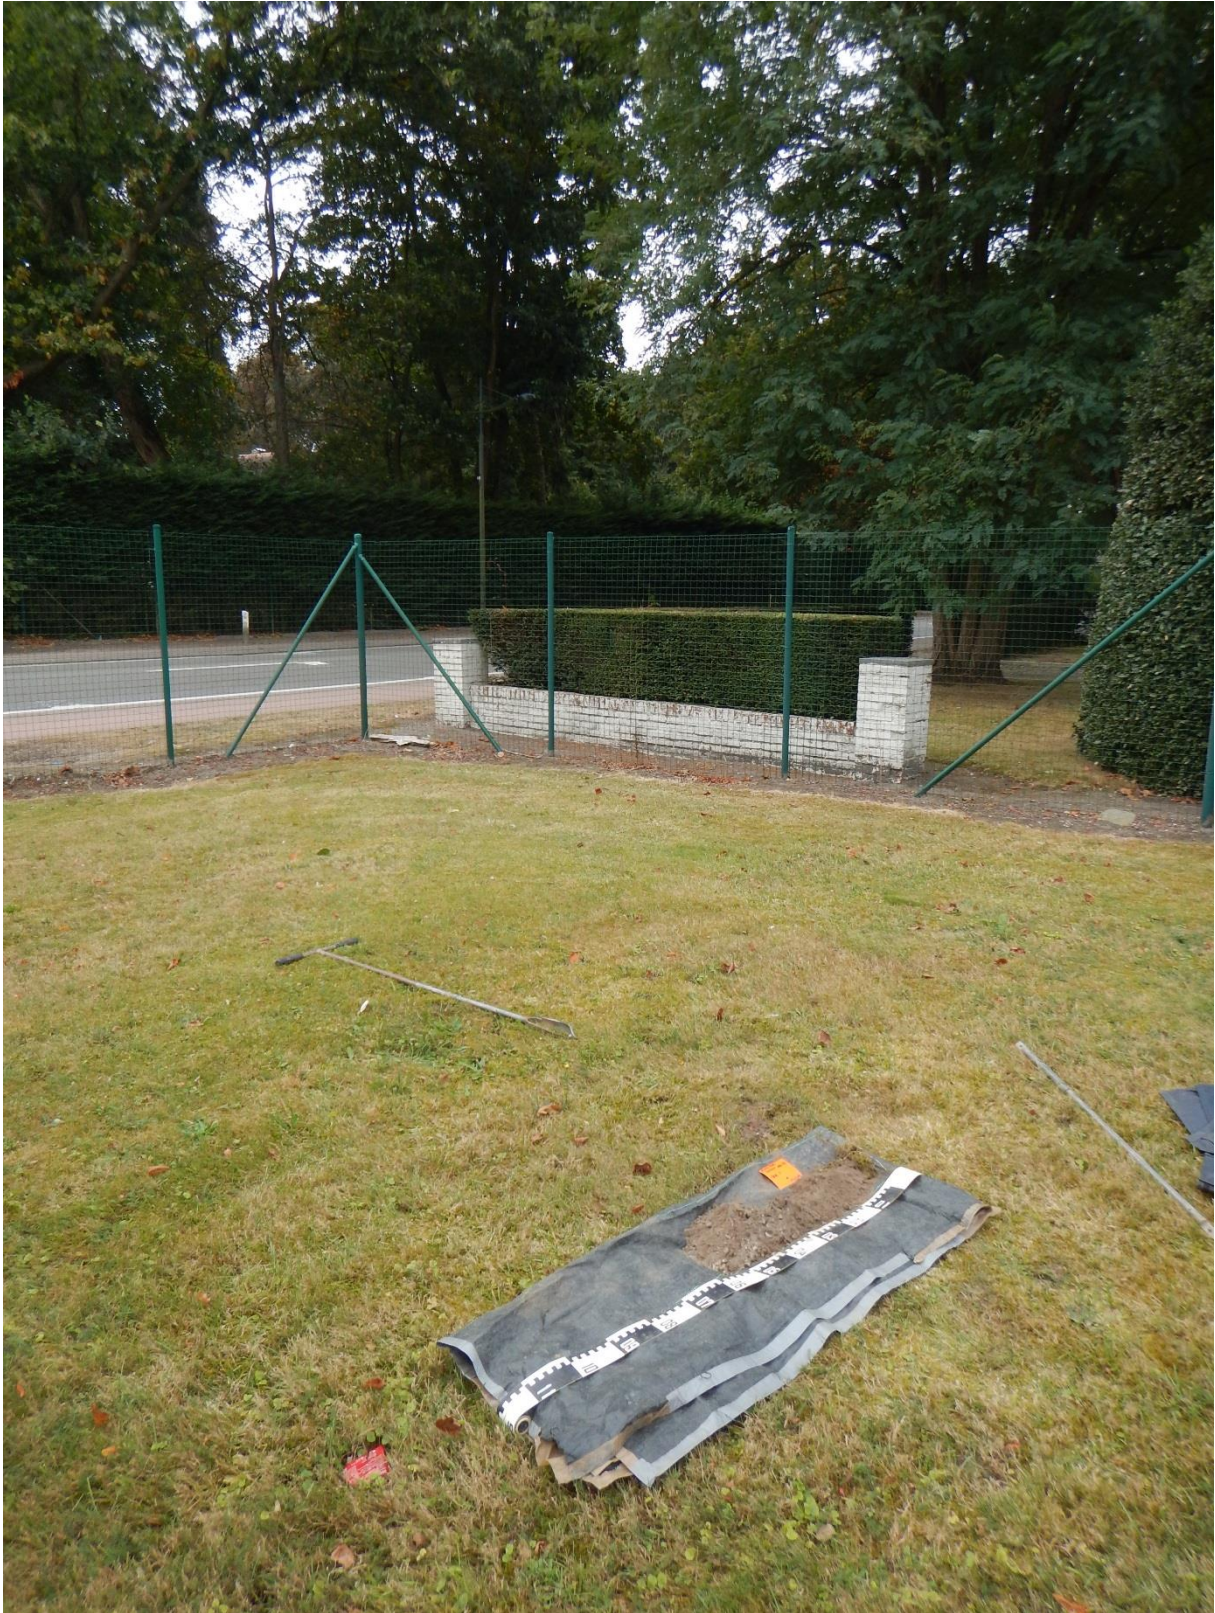
Bewolkt weer (4/8). Het uitzetten van de boringen met de GPS nam relatief lange tijd in beslag omdat er redelijk veel bomen groeiden (*Figuur 1*). Als gevolg moest boring 3 ongeveer 1,5 ten oosten verplaats worden.

*Figuur 1: Landgebruik binnen de grenzen van het plangebied.*
