# AALST SINT-MARTINUSKERK FASE VI

ARCHEOLOGISCH ONDERZOEK

SOLVA ARCHEOLOGIE RAPPORT 203

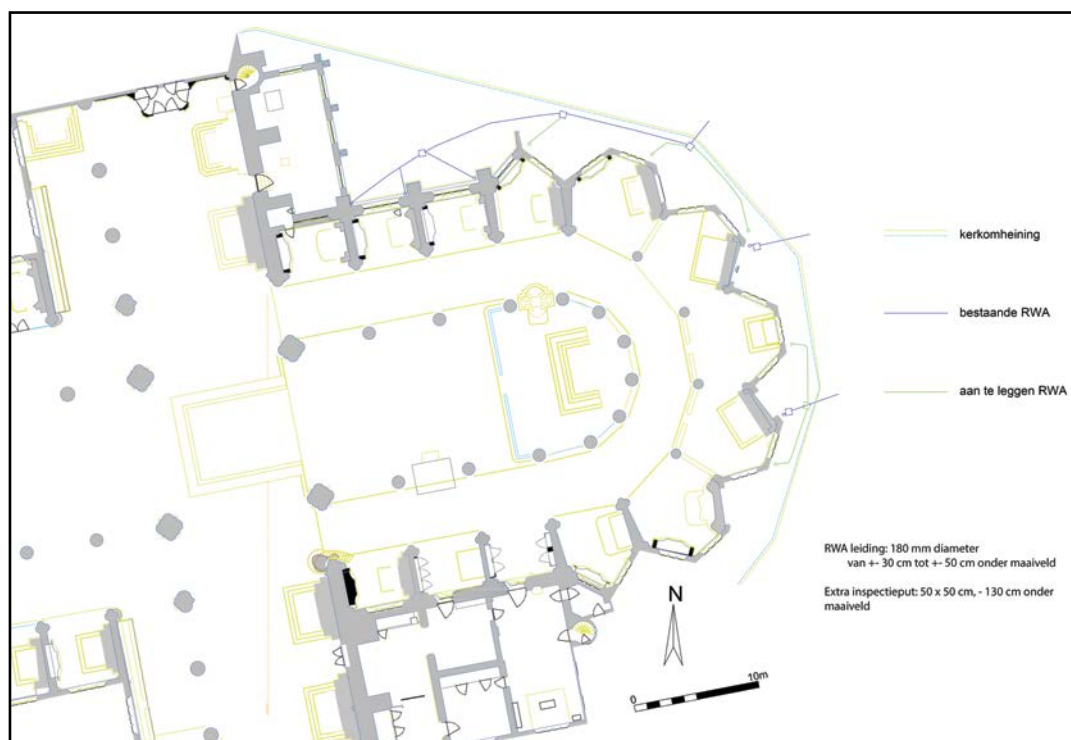
Fig. 4. Overzicht van de geplande werken met aanduiding van de omvang en dieptes van de afvoerleidingen en de inspectieput (Bron: PERSPECTIV Architecten, voorheen Karel Breda Architectenbureau genoemd).

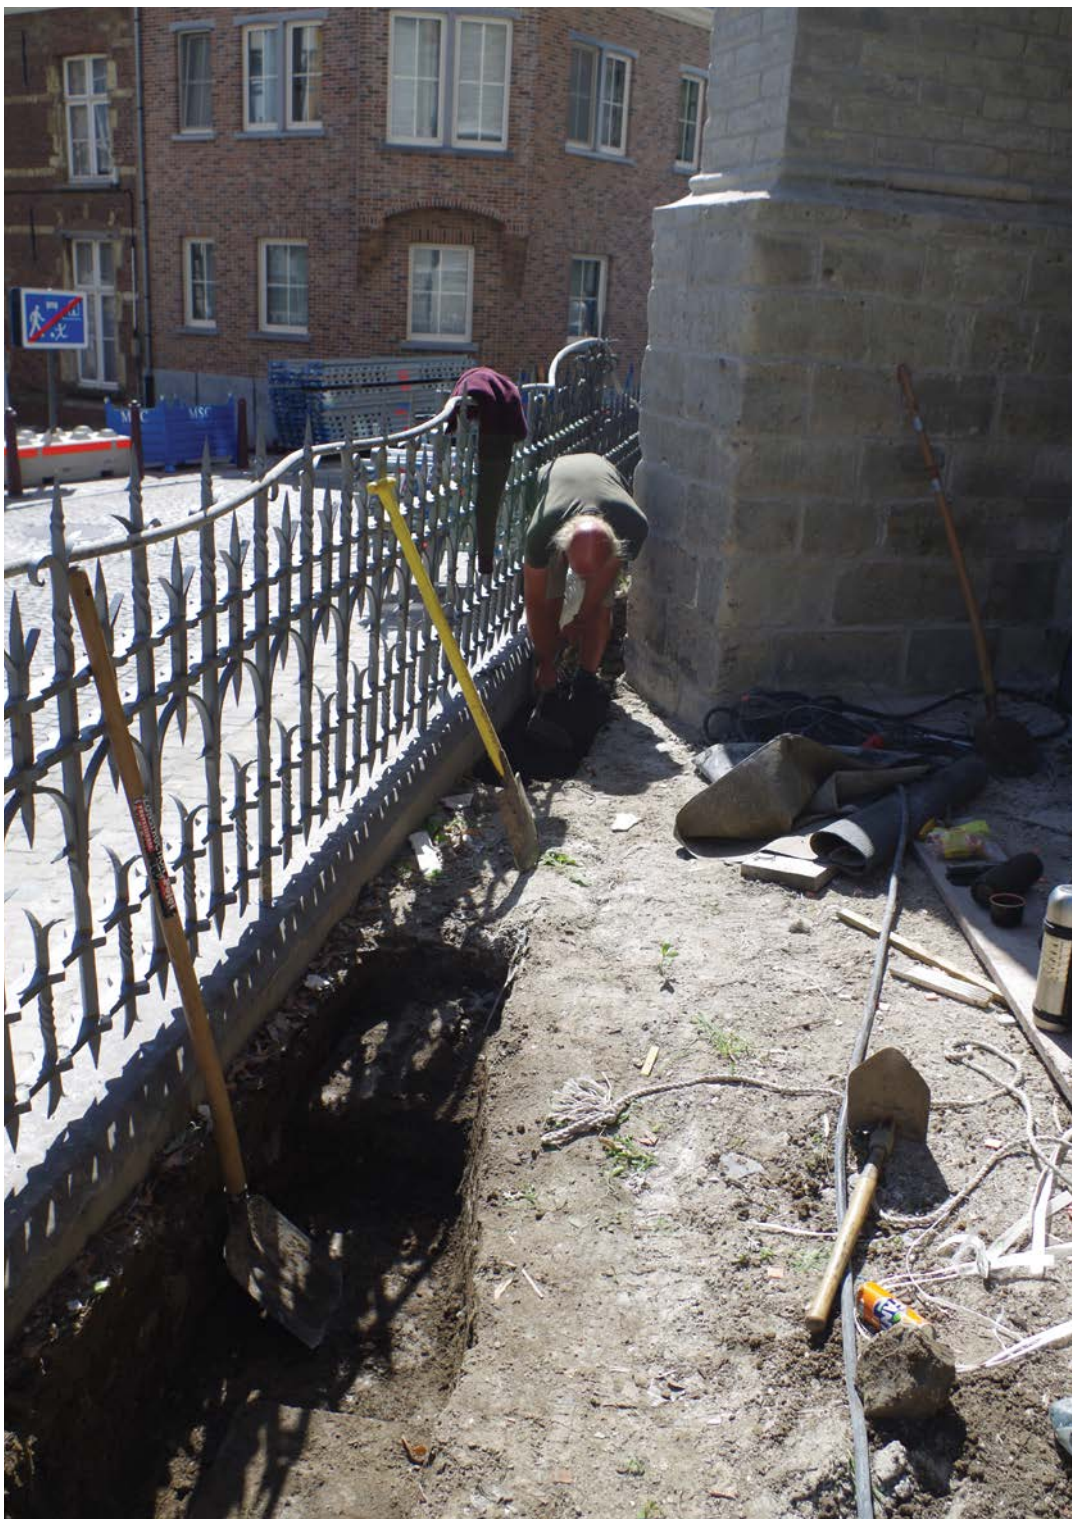
Fig. 5. Zicht op het uitgraven van werkput XXXIII.

De opgraving vond plaats van 13 tot 14 juli 2020, op het moment dat de stelling, die rond het koor was opgesteld in functie van de bovengrondse restauratiewerken, gedemonteerd was. De eigenlijk uitgraving geschiedde manueel, waarbij er onder begeleiding van de veldwerkleider stelselmatig verdiept werd met schop en truweel.

De sporen zijn na het afgraven onmiddellijk manueel opgeschoond, gefotografeerd met een fotobordje (met projectcode 12-AAL-SMK/2020E318), beschreven in de SOLVA-Archeologiedatabank en topografisch ingemeten met een RTS. Alle vondsten kregen een uniek identificatienummer (= vondstnummer).

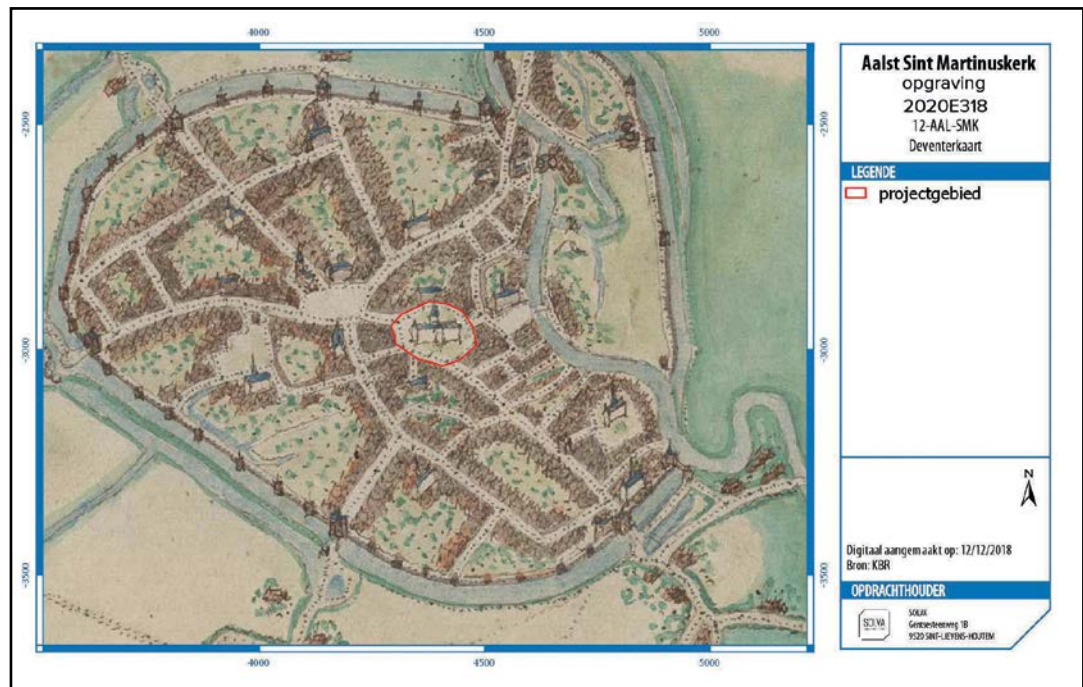
Fig. 22. Aanduiding van het projectgebied op het georeferenteerde stadsplan van Aalst door Jacob van Deventer (Bron: KBR; eigen bewerking; digitaal aangemaakt op 12/12/2018).

Wegens het schetsmatige karakter van het stadsplan van Deventer vertoont de georeferentie sowieso relatief grote fouten. Daarom is het beter om deze kaart enkel iconografisch te gebruiken, zonder hier exacte locaties binnen het projectgebied aan te koppelen.

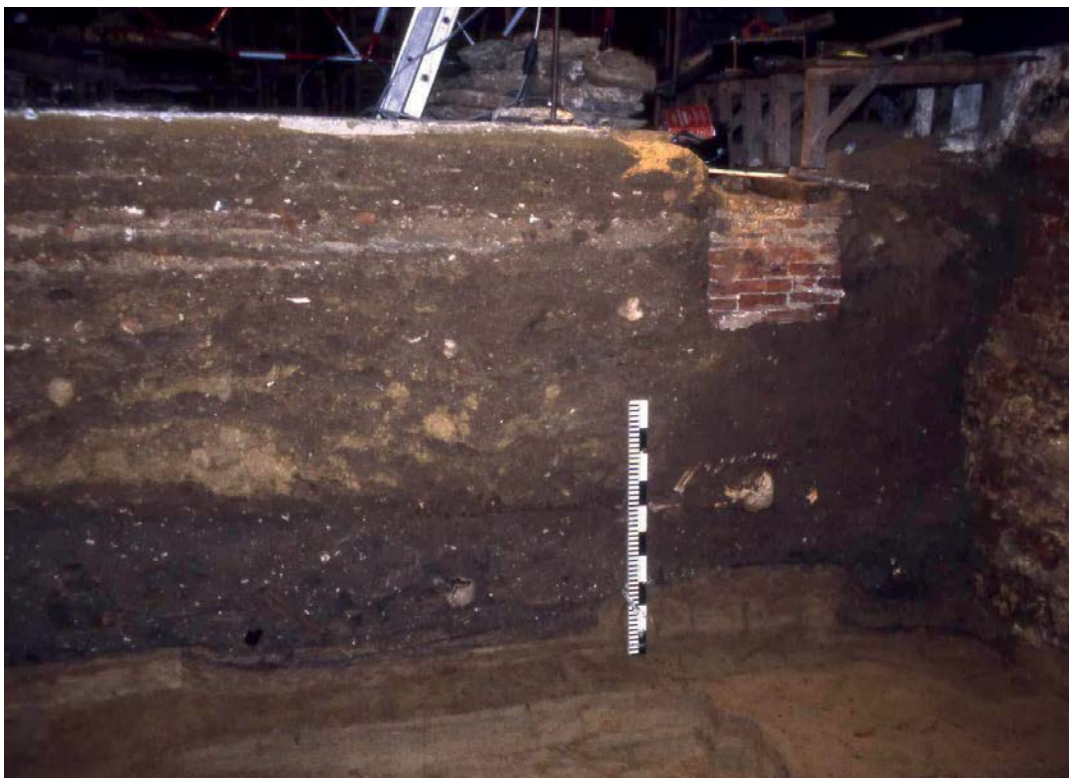
Fig. 24. Zicht op het profiel van de onderzoekszone in 1997-1998. De twee fases die te herkennen zijn in de begravingen zijn duidelijk zichtbaar (Foto: Agentschap Onroerend Erfgoed).

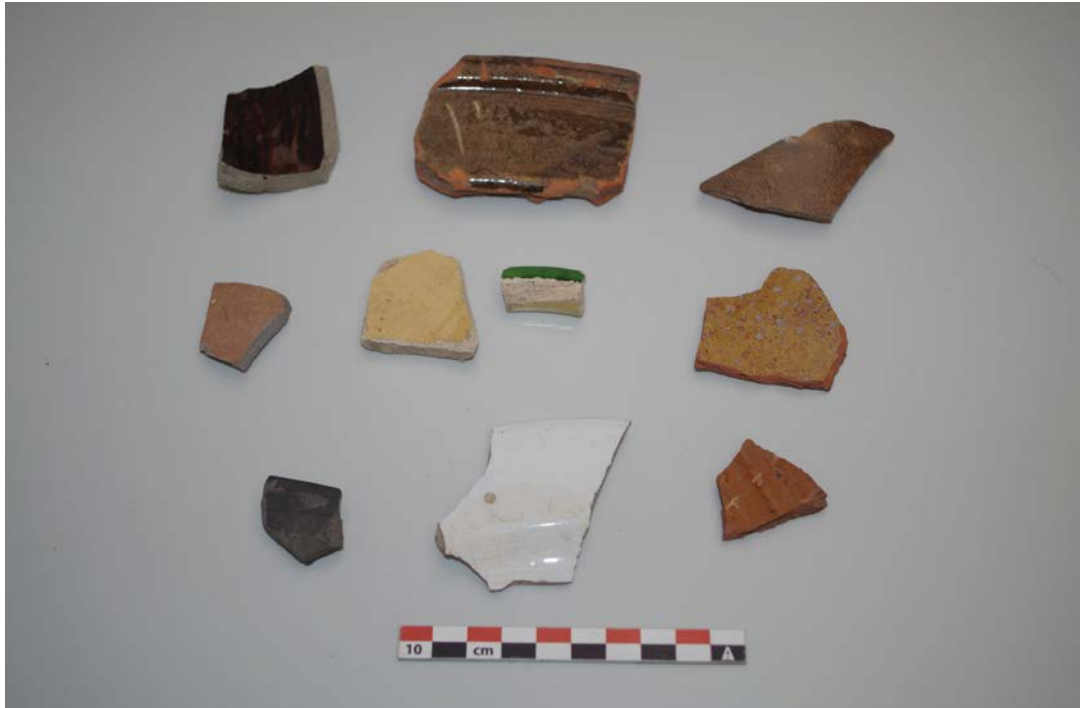
Fig. 30. Aardewerk uit XXXII-1.

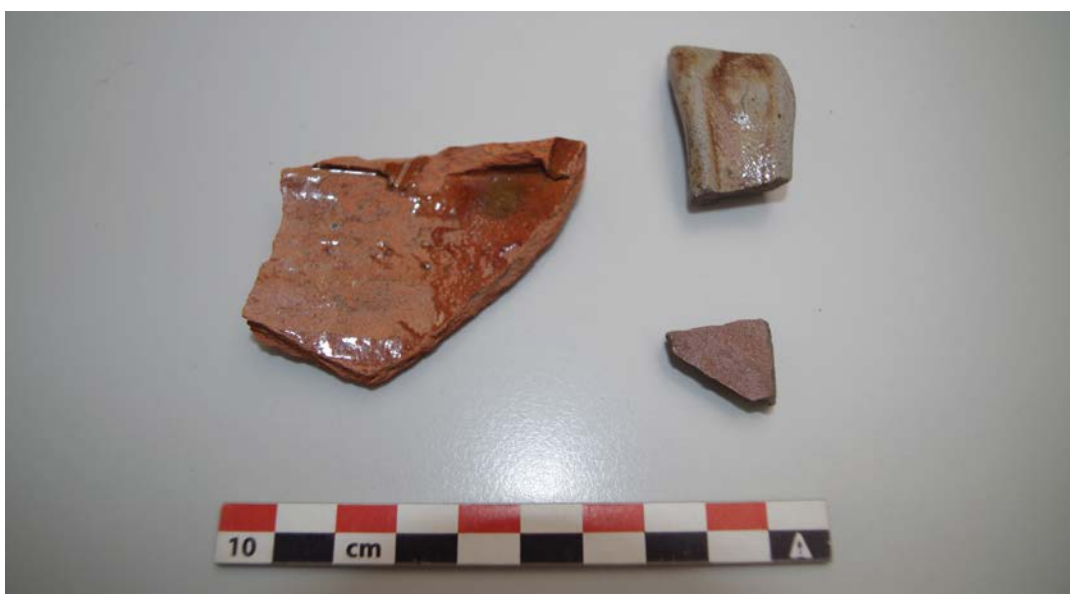
Fig. 33. Aardewerk uit XXXIII-2.

Werkput XXXIII bevatte, voor het gedeelte van de sleuf dat zich langs de omheiningmuur rond de kerk bevond, onder de A-horizont de restanten van een kasseibaantje (XXXIII-1). De kasseien sluiten mooi aan op de omheiningmuur en lijken er dus verband mee te houden. Er konden geen foto's of afbeeldingen terug gevonden worden waarop deze kasseien zichtbaar zijn en die een aanwijzing konden geven over hoe lang deze kasseien nog in gebruik waren. De aanwezigheid in de bovenliggende A-horizont van snoepwikkels (o.a. een verpakking van Raider) en een fragment van een bierglas (SAFIR) lijken er op te wijzen dat deze pas aan het einde van de 20ste eeuw (mogelijk de jaren '70 of '80) afgedekt werden. Onder deze kasseien kwam opnieuw een puinrijke ophogings- of nivelleringslaag aan het licht (XXXIII-2). Op basis van 2 scherven steengoed met engobe/zoutglazuur (waaronder 1 oorfragment) en een fragment van een lollepot in lokaal gedraaid rood aardewerk, kan deze laag ruim tussen 1601 en 1940 AD gedateerd worden. Mogelijk betreft het hier opnieuw dezelfde laag als in werkputten XXXII en XXXI (respectievelijk XXXII-1 en XXXI-1).

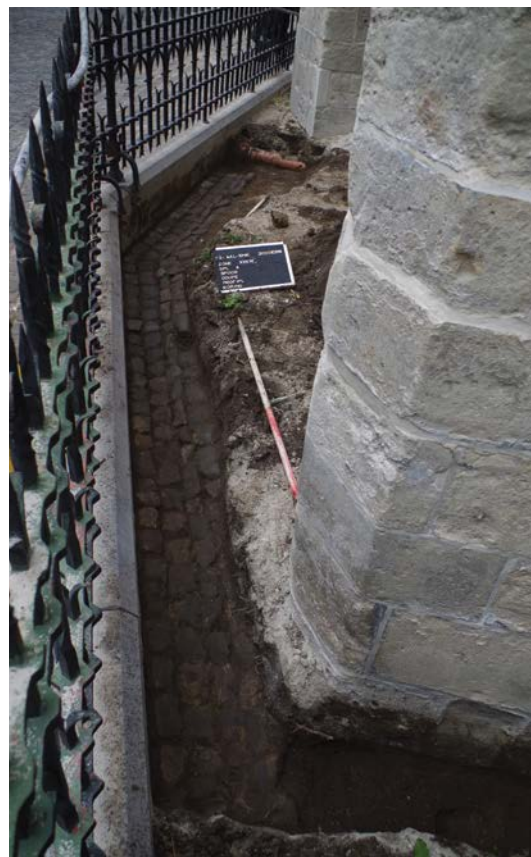
Fig. 37. Foto van het kasseibaantje in werkput XXXIV.

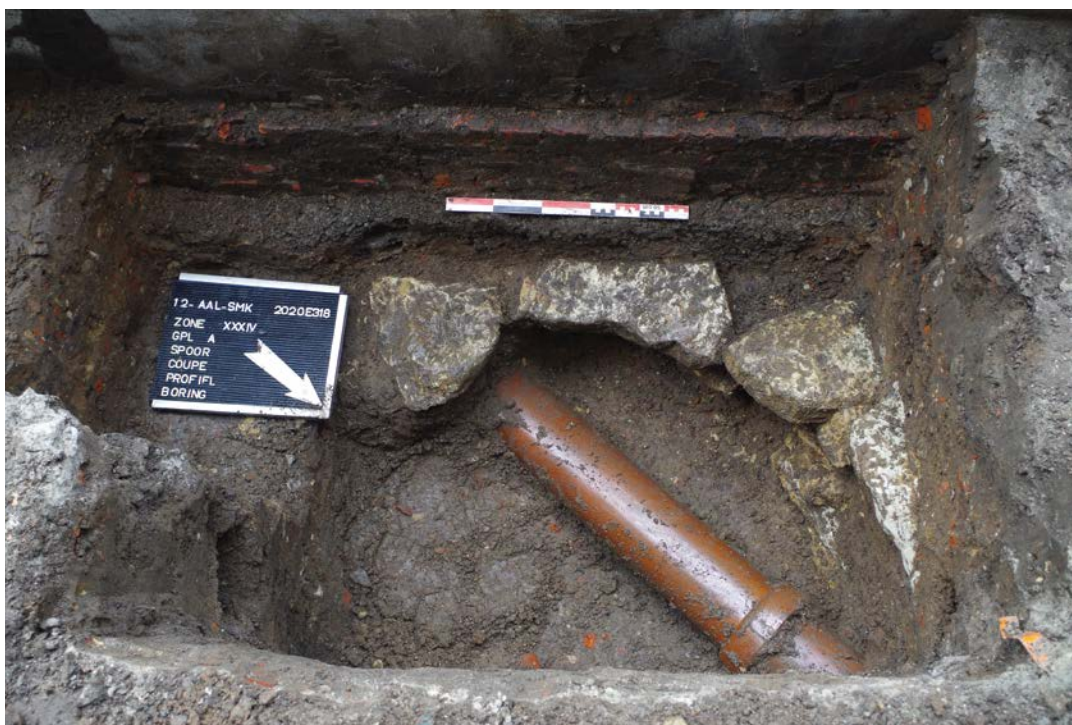
Fig. 38. Foto van uitbraakspoor XXXIV-2

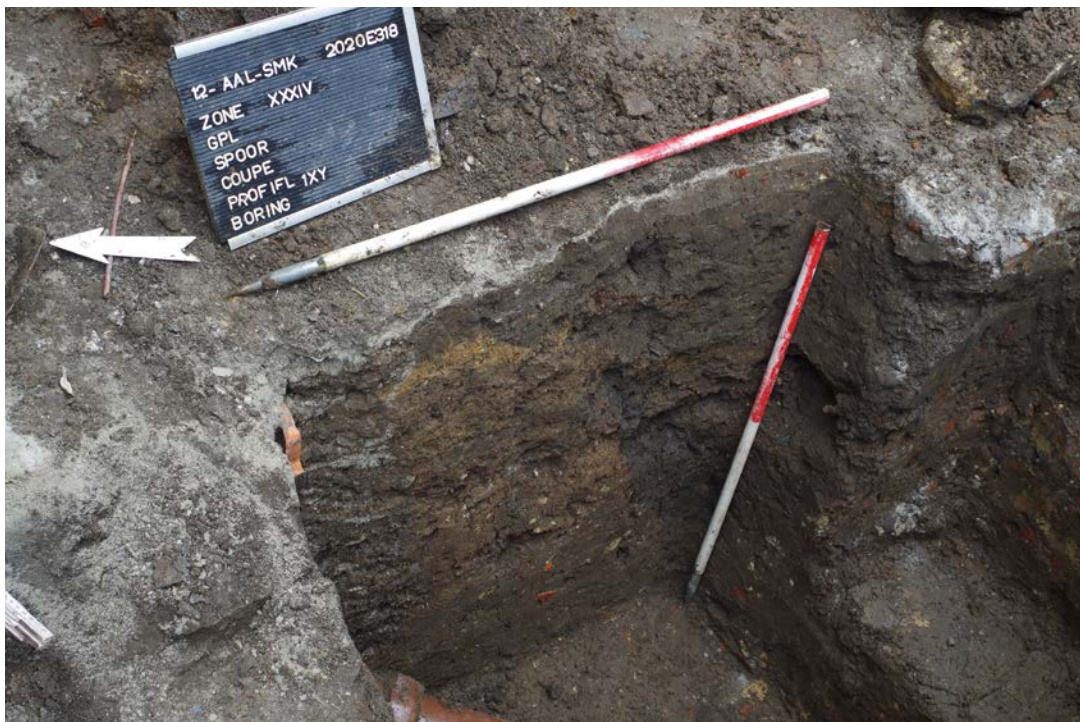
Hieronder bevinden zich opnieuw opeenvolgende puinrijke ophogings- of nivelleringslagen. De onderste laag (XXXIV-3) kan op basis van de aanwezigheid van 1 stuk steengoed met engobe/zoutglazuur en 2 fragmenten grijs lokaal gedraaid aardewerk (waaronder een bodemfragment van een kan/kruik of beker) vrij breed tussen 1301 en 1600 AD gedateerd worden. Een recentere datering valt echter opnieuw niet uit te sluiten.

Fig. 39. Foto van profiel 1-XY.

Fig. 40. Profieltekening 1-XY.
