Sloopopvolgingsplan

Gentseheerweg 78
8870 Izegem

Dossiernummer B²ASC: SOP/2020/350

Het te onderzoeken terrein is gelegen langsheen de Gentseheerweg 78 te 8870 Izegem. Het betreft de gebouwen van een voormalig slachthuis die in het kader van een herontwikkelingsproject gesloopt worden.

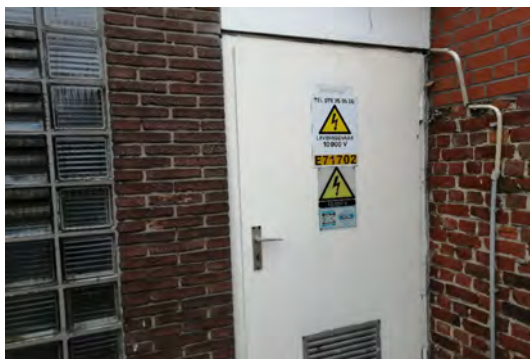
Hoogspanningscabine

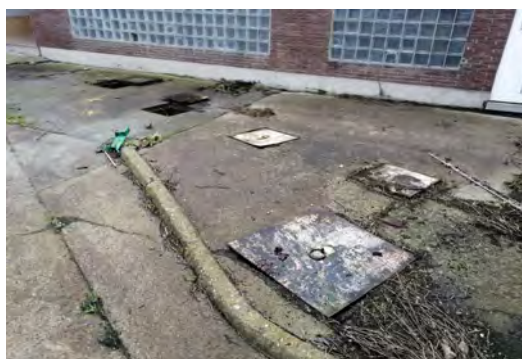
Ondergrondse Mazouttanks

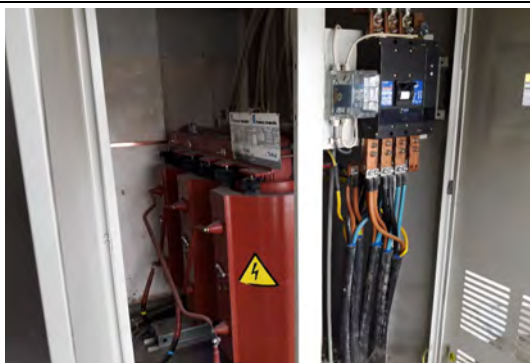
Transformator

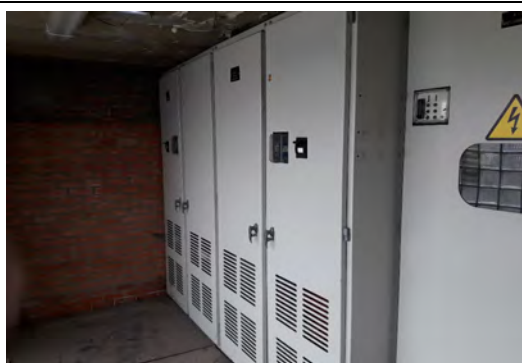
Transformators

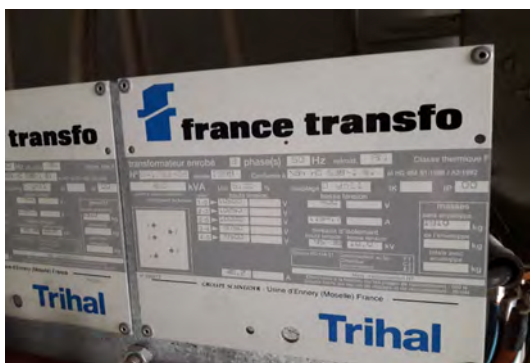
Transformator

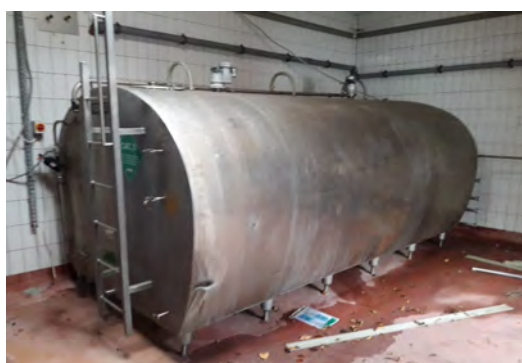
Opslagtank

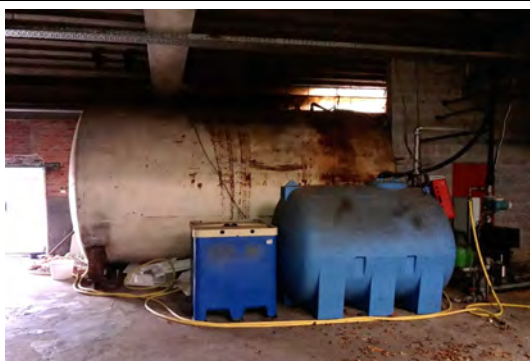
Opslagtanks

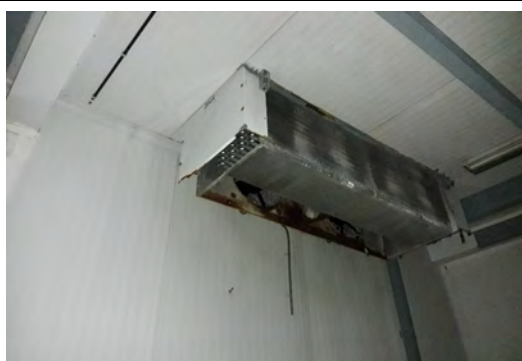
Koelinstallaties
